# Asbestinventarisatetest

Krekelstraat 79/2V, 2660 Antwerpen

Attestnummer : **20250905-000213.000**

## Zone 1: Appartement tweede verdieping

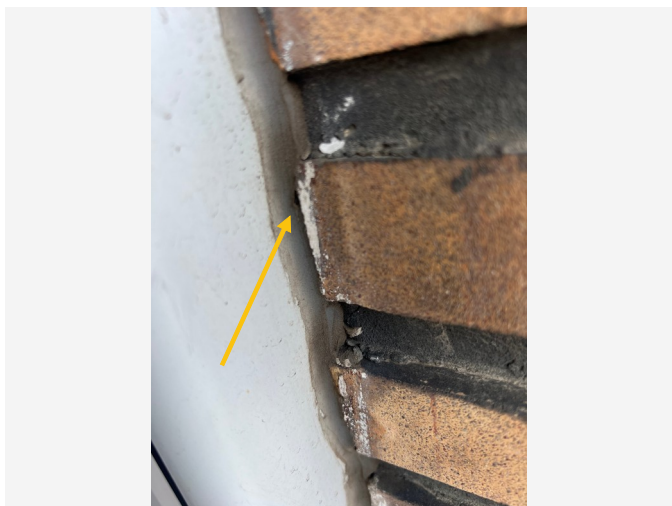
| Fiche 1: Afdichting schrijnwerk..... | 10 |

Geen verdachte mastieken waar te nemen tijdens de inspectie naar de afdichting van het schrijnwerk. In het kader van het niet destructief onderzoek konden eventuele onderliggende lagen niet geïnspecteerd worden.

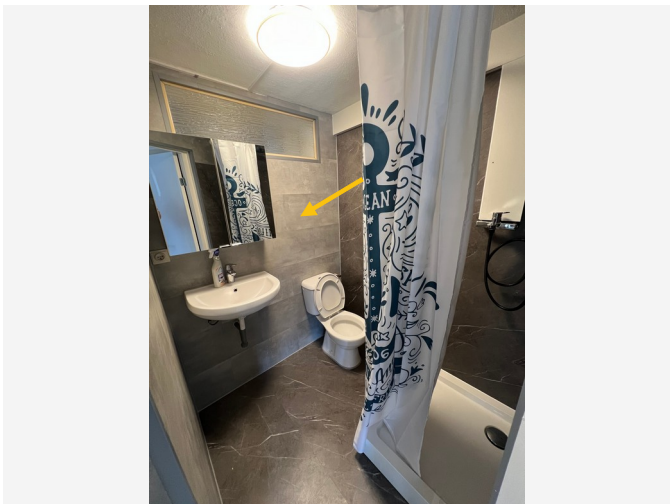
| Fiche 2: Wandbekleding..... | 11 |

In de badkamer en in de keuken zijn wanden in kunststof geplaatst. Deze toepassing is niet-asbestverdacht. In het kader van het niet destructief onderzoek konden eventuele onderliggende lagen niet geïnspecteerd worden.

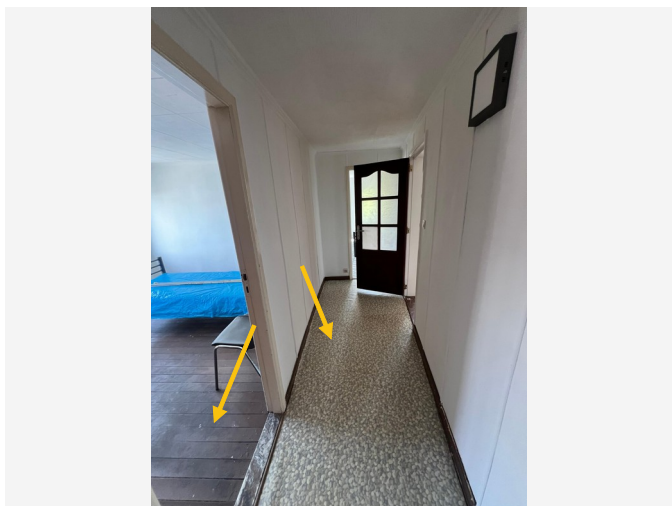
| Fiche 3: Diverse vloerbekleding..... | 12 |

In de leefruimte ligt laminaat. In de badkamer en in de keuken is een PVC vloer geplaatst. In de gang en in de slaapkamer 2 ligt een soepel vloerzeil. In de slaapkamer 1 ligt een houten vloer. Al deze toepassingen zijn niet-asbestverdacht. In het kader van het niet destructief onderzoek konden eventuele onderliggende lagen niet geïnspecteerd worden.

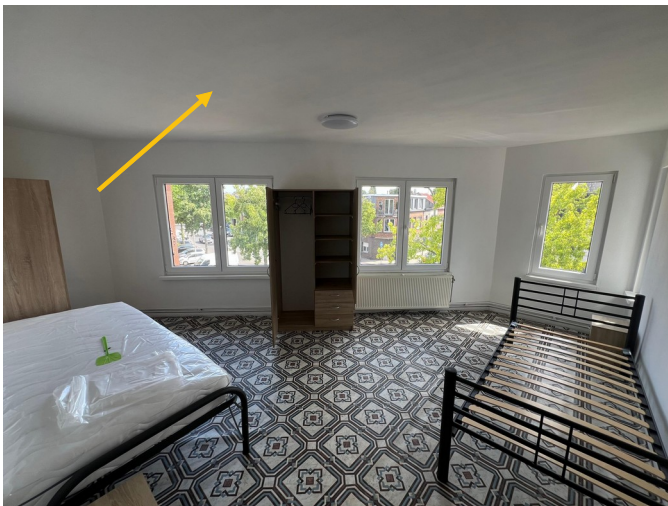
| Fiche 4: Valse plafonds..... | 13 |

In alle ruimtes zijn valse plafonds in Gyproc geplaatst. Deze toepassing is niet-asbestverdacht. In het kader van het niet destructief onderzoek konden eventuele onderliggende lagen niet geïnspecteerd worden.

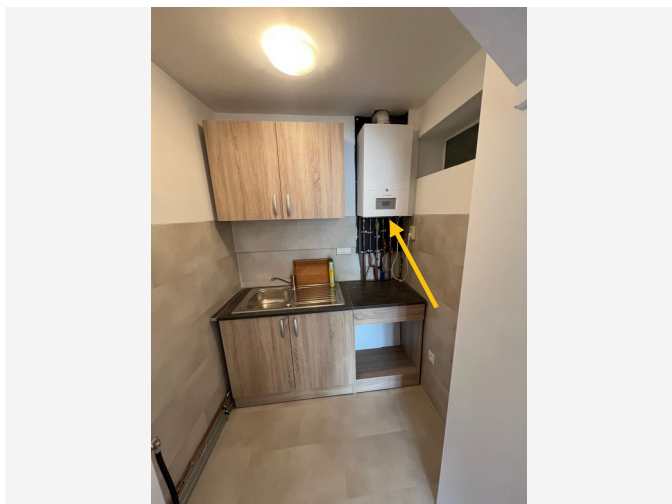
| Fiche 5: CV-ketel..... | 14 |

Uit de ketelkenplaat van de ketel De Dietrich MCR-S 30/35 MI kunnen we afleiden dat het productiejaar 2021 betreft. Omwille van het bouwjaar (na 1999) kunnen de toepassingen (dichtingen) in het toestel als niet-asbestverdacht worden beschouwd.

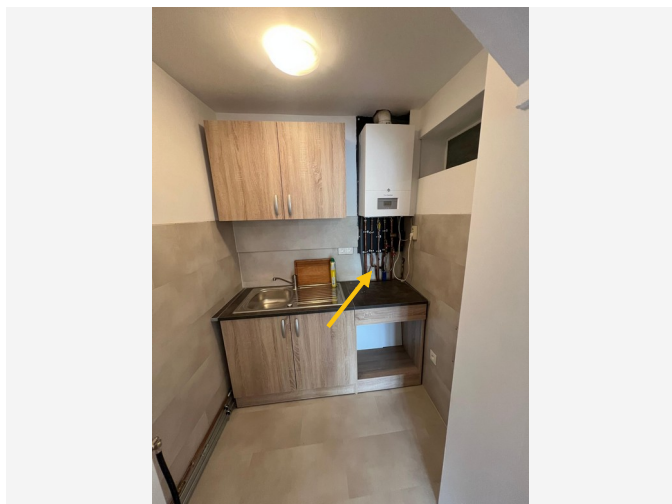
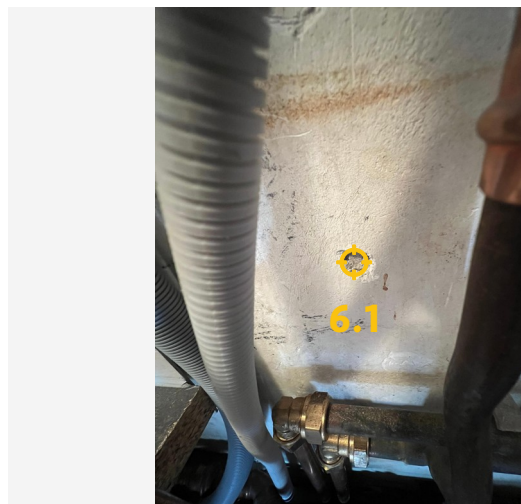
## Fiche 6: Pleisterwerk wanden

Geen asbest

| # | Type | Referentie | Resultaat |
|---|---|---|---|
| 6.1 | Mengmonster | MM01 | Geen asbest |

| Opmerking | Het pleisterwerk aan de wanden werd bemonsterd in de slaapkamer 1 (individuele ruimte) en op twee plaatsen in de keuken waar ook de ketel staat opgesteld (natte ruimte + stookruimte). Er is geen trappenhuis aanwezig in het appartement. De drie stalen werden verdeeld in één mengmonster. De aangegeven hoeveelheden berusten op een ruwe inschatting en kunnen niet letterlijk overgenomen worden in het kader van een meetstaat voor eventuele werken. Hieraan kunnen geen rechten worden ontleend. |
