# Asbestinventarisatattest

Parijslaan 61, 2660 Antwerpen

Attestnummer : 20250912-000156.000

**Niet-asbestveilig**

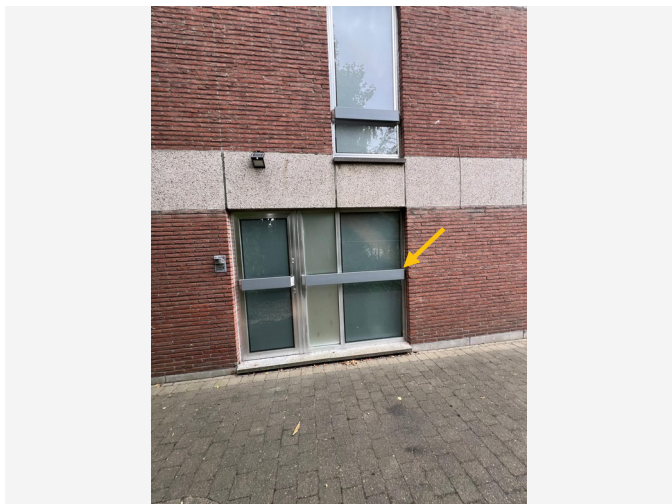
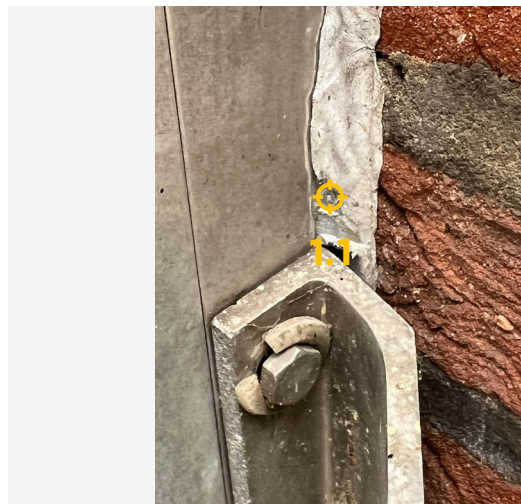
Het asbestmateriaal valt onder de mijlpaal van 2040.

| Eindbeoordeling materiaalrisico | Verhoogd materiaalrisico en/of verhoogde kans op vezelvrijgave |

| Asbestsoort (vezeltype) | Alleen chrysotiel |
| Asbestconcentratie | Laag (< 50%) |
| Toestand van het materiaal | Matig beschadigd, matig verweerd |

| # | Type | Referentie | Resultaat |
|---|---|---|---|
| 1.1 | Puntmonster | MM01 | Chrysotiel |

| Opmerking | De harde pasta-achtige mastiek tussen het schrijnwerk en de muren werd bemonsterd ter hoogte van de voordeur. De aangegeven hoeveelheden berusten op een ruwe inschatting en kunnen niet letterlijk overgenomen worden in het kader van een meetstaat voor eventuele werken. Hieraan kunnen geen rechten worden ontleend. |

- Zorg voor een veilig beheer. Vermijd het beschadigen van het asbestmateriaal. Controleer de toestand jaarlijks op wijzigingen.
- Voer bijkomende staalname(s) uit.

- Eenvoudige handelingen: mag via doe-het-zelf of door werknemer(s) met opleidingsattest eenvoudige handelingen  
Deze toepassing kan door een aannemer die over een opleidingsattest eenvoudige handelingen beschikt of door een particulier (doe-het-zelf), verwijderd worden indien er geen verhoogd risico op vrijgave van asbestvezels (max. concentratie 0,01 vezels/cm<sup>3</sup> - CODEX Art. VI.3-54) ontstaat en de toepassing voorafgaand wordt gefixeerd/bevochtigd; de individuele elementen zonder machinale werktuigen (boormachine, slijpschijf, hogedrukreiniger,...) en zonder breken of gooien een voor een losgemaakt worden; en ten slotte dubbel en luchtdicht verpakt weggevoerd worden naar een erkend afvalpunt (recyclagepark).

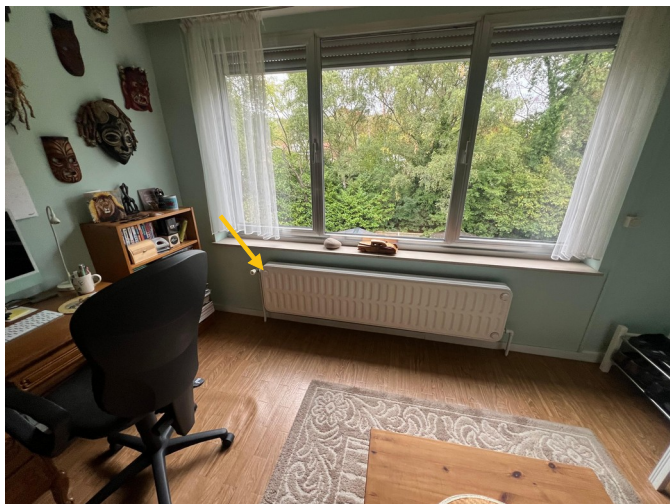
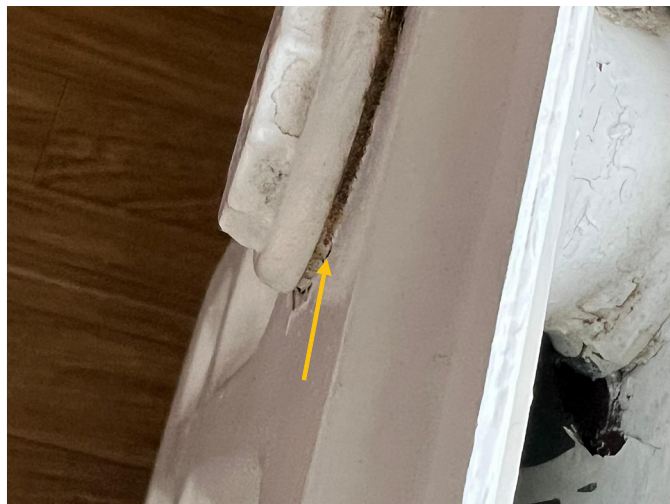
Het asbestmateriaal valt onder de mijlpaal van 2034.

| Opmerking | <p>In de woning staan oude kolomradiatoren van het type DEF opgesteld. Deze radiatoren bestaan uit samengeperste elementen. Ter hoogte van de bevestigingsdoppen zijn er duidelijk asbestverdachte pakkingen waar te nemen. Monstername niet mogelijk zonder blijvende schade aan te brengen. De aangegeven hoeveelheden berusten op een ruwe inschatting en kunnen niet letterlijk overgenomen worden in het kader van een meetstaat voor eventuele werken. Hieraan kunnen geen rechten worden ontleend.</p> |

- Zorg voor een veilig beheer. Vermijd het beschadigen van het asbestmateriaal. Controleer de toestand jaarlijks op wijzigingen.
- Voer bijkomende staalname(s) uit.

De radiatoren moeten in hun geheel worden verwijderd (zonder demonteren) zodat de toepassingen (pakkingen) niet verder beschadigd of vergruist raken.

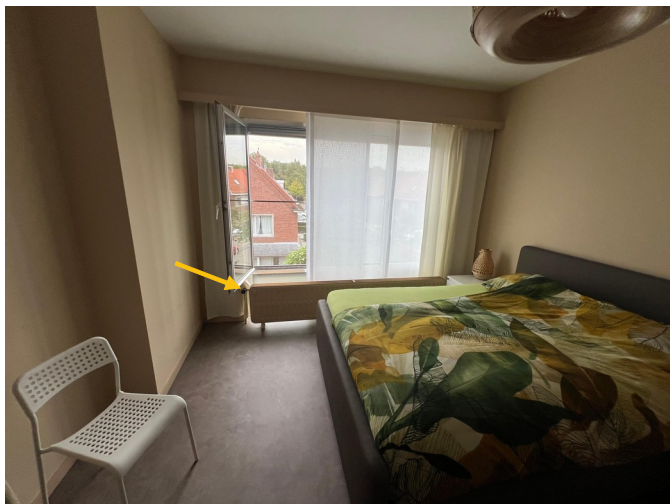
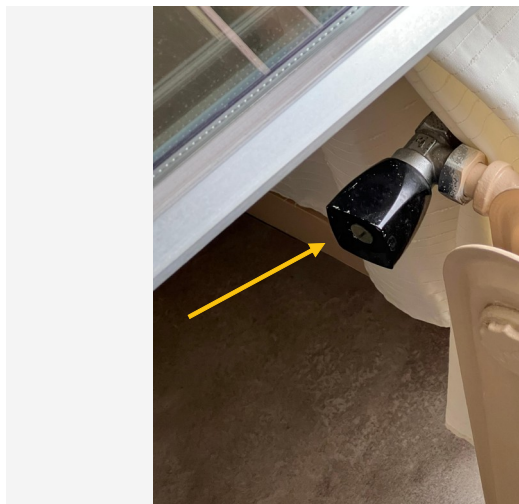
| Opmerking | Op de radiatoren hangen oude radiatorknoppen die bakeliet kunnen bevatten. Geen staalname mogelijk conform de bepalingen voorzien in de Welzijnswet (elektrische spanning - veiligheid). De aangegeven hoeveelheden berusten op een ruwe inschatting en kunnen niet letterlijk overgenomen worden in het kader van een meetstaat voor eventuele werken. Hieraan kunnen geen rechten worden ontleend. |

- Eenvoudige handelingen: mag via doe-het-zelf of door werknemer(s) met opleidingsattest eenvoudige handelingen  
Deze toepassing kan door een aannemer die over een opleidingsattest eenvoudige handelingen beschikt of door een particulier (doe-het-zelf), verwijderd worden indien er geen verhoogd risico op vrijgave van asbestvezels (max. concentratie 0,01 vezels/cm<sup>3</sup> - CODEX Art. VI.3-54) ontstaat en de toepassing voorafgaand wordt gefixeerd/bevochtigd; de individuele elementen zonder machinale werktuigen (boormachine, slijpschijf, hogedrukreiniger,...) en zonder breken of gooien een voor een losgemaakt worden; en ten slotte dubbel en luchtdicht verpakt weggevoerd worden naar een erkend afvalpunt (recyclagepark).

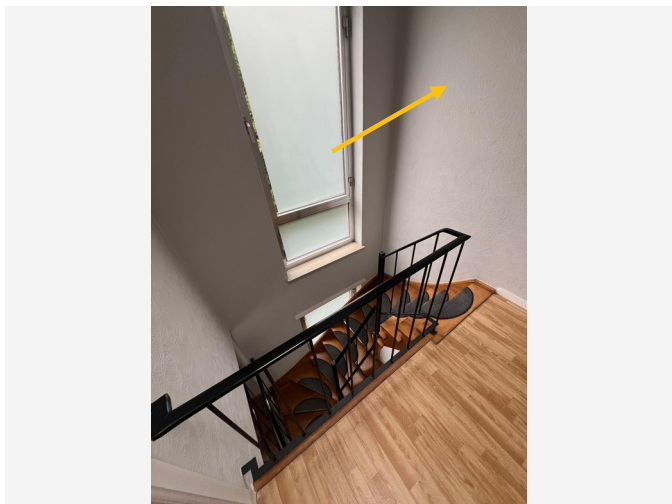
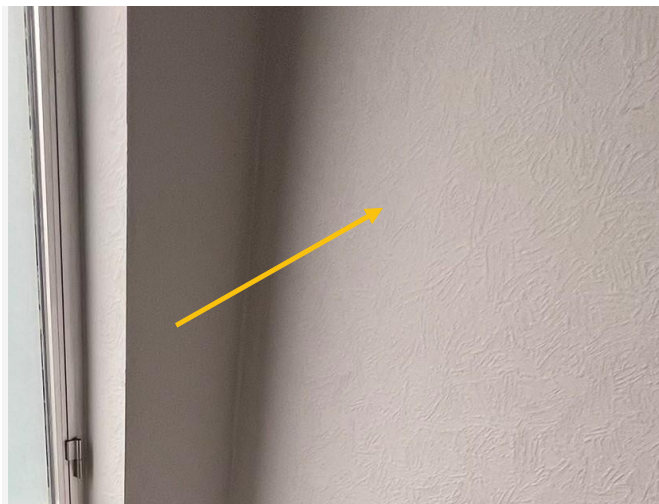
| Opmerking | De opdrachtgever weigerde monstername van het pleisterwerk aan de wanden. Bijgevolg worden de materialen opgenomen als asbestverdacht en worden ze automatisch beschouwd als asbesthoudend, tot een monstername met analyse dit kan verifiëren of weerleggen. Van de weigering werd akte genomen in een bijlage aan de opdrachtovereenkomst die werd opgeladen in de databank. De aangegeven hoeveelheden berusten op een ruwe inschatting en kunnen niet letterlijk overgenomen worden in het kader van een meetstaat voor eventuele werken. Hieraan kunnen geen rechten worden ontleend. |

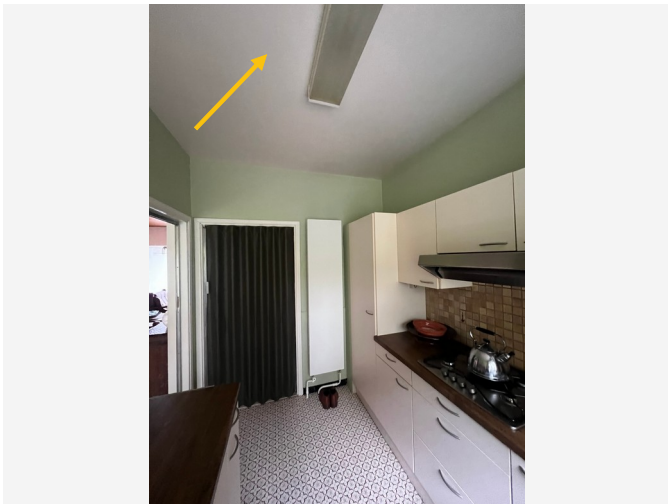
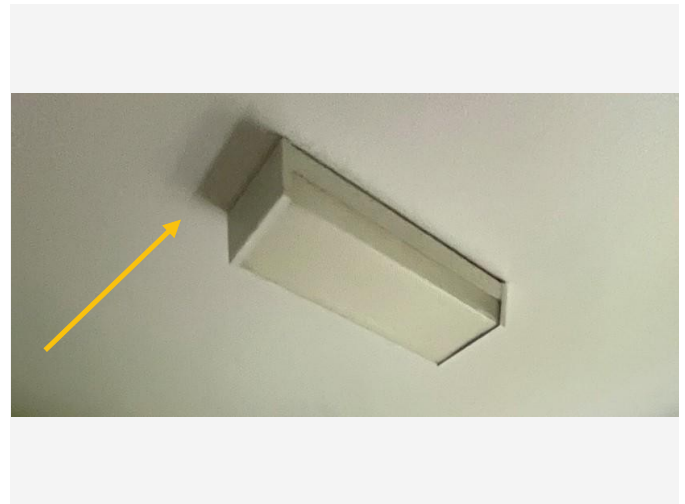
| Opmerking | De opdrachtgever weigerde monstername van het pleisterwerk aan de plafonds. Bijgevolg worden de materialen opgenomen als asbestverdacht en worden ze automatisch beschouwd als asbesthoudend, tot een monstername met analyse dit kan verifiëren of weerleggen. Van de weigering werd akte genomen in een bijlage aan de opdrachtovereenkomst die werd opgeladen in de databank. De aangegeven hoeveelheden berusten op een ruwe inschatting en kunnen niet letterlijk overgenomen worden in het kader van een meetstaat voor eventuele werken. Hieraan kunnen geen rechten worden ontleend. |

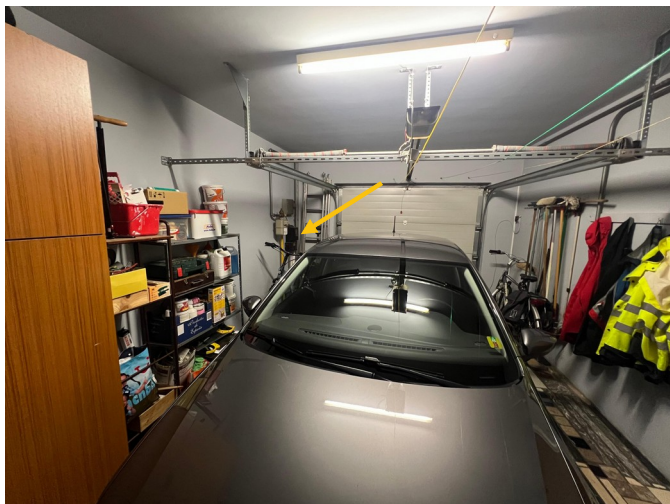
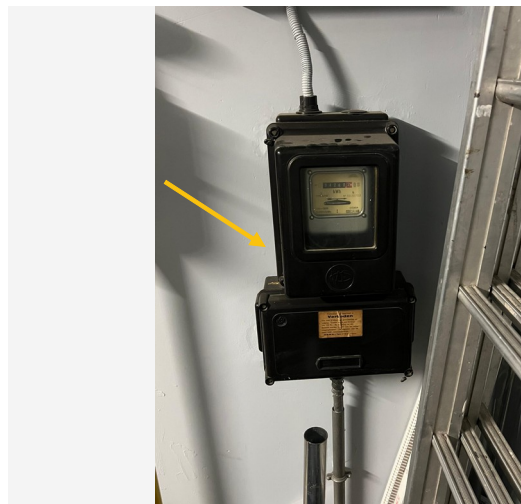
| Opmerking | In de garage hangt nog een oude meterkast die bakeliet kan bevatten. Geen staalname mogelijk conform de bepalingen voorzien in de Welzijnswet (elektrische spanning - veiligheid). De aangegeven hoeveelheden berusten op een ruwe inschatting en kunnen niet letterlijk overgenomen worden in het kader van een meetstaat voor eventuele werken. Hieraan kunnen geen rechten worden ontleend. |

- Eenvoudige handelingen: mag via doe-het-zelf of door werknemer(s) met opleidingsattest eenvoudige handelingen  
Deze toepassing kan door een aannemer die over een opleidingsattest eenvoudige handelingen beschikt of door een particulier (doe-het-zelf), verwijderd worden indien er geen verhoogd risico op vrijgave van asbestvezels (max. concentratie 0,01 vezels/cm<sup>3</sup> - CODEX Art. VI.3-54) ontstaat en de toepassing voorafgaand wordt gefixeerd/bevochtigd; de individuele elementen zonder machinale werktuigen (boormachine, slijpschijf, hogedrukreiniger,...) en zonder breken of gooien een voor een losgemaakt worden; en ten slotte dubbel en luchtdicht verpakt weggevoerd worden naar een erkend afvalpunt (recyclagepark).

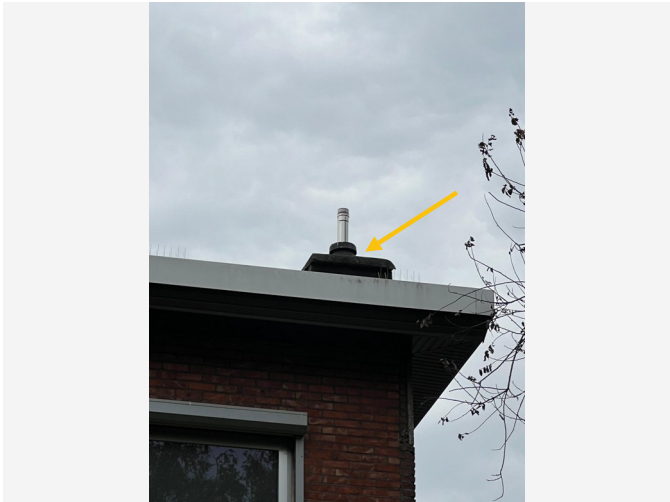
## Fiche 9: Schouw: mogelijk onderliggende asbestverdachte doorvoer

Beperking
