# Asbestinventarisatetest

Emiel de Harvenstraat 51, 2660 Antwerpen

Attestnummer : 20250907-000047.000

Uitgegeven op : 07.09.2025

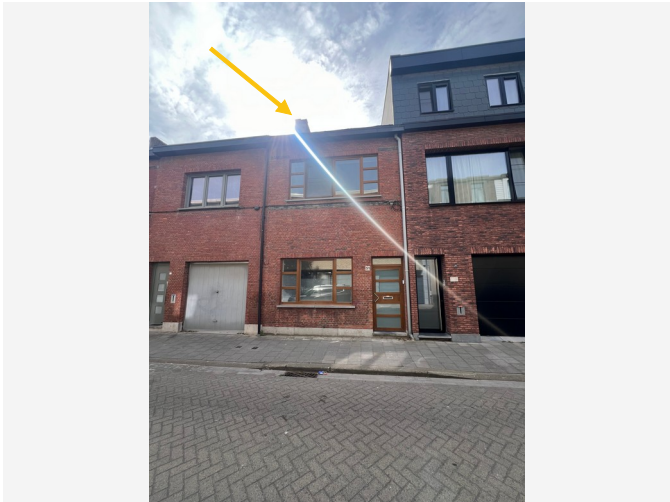
# Fiche 1: Schouw: mogelijk onderliggende asbestverdachte doorvoer

Situeringsfoto

**Reden:** Het te onderzoeken materiaal situeert zich hoger dan 3,50 m te rekenen vanaf een veilige ondergrond

**Uitleg van de asbestdeskundige:** De mogelijk onderliggende asbestverdachte doorvoer in de schouw op het dak van de woning bevindt zich hoger dan 3,50 meter te rekenen vanaf een vaste en veilige ondergrond waardoor het materiaal overeenkomstig het inspectieprotocol als fysiek niet bereikbaar wordt beschouwd. Deze toestand kan op korte termijn redelijkerwijs (termijn/kostprijs) niet verholpen worden.

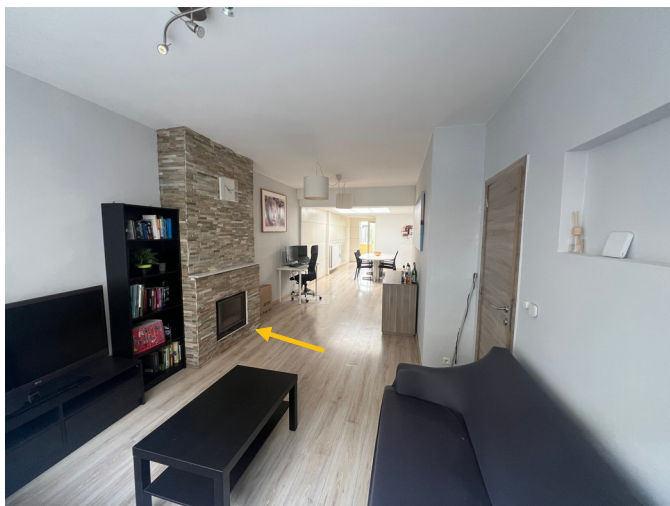
De toepassingen in en rond de open haard zijn niet-asbestverdacht. In het kader van het niet destructief onderzoek konden eventuele onder- of bovenliggende elementen niet geïnspecteerd worden.

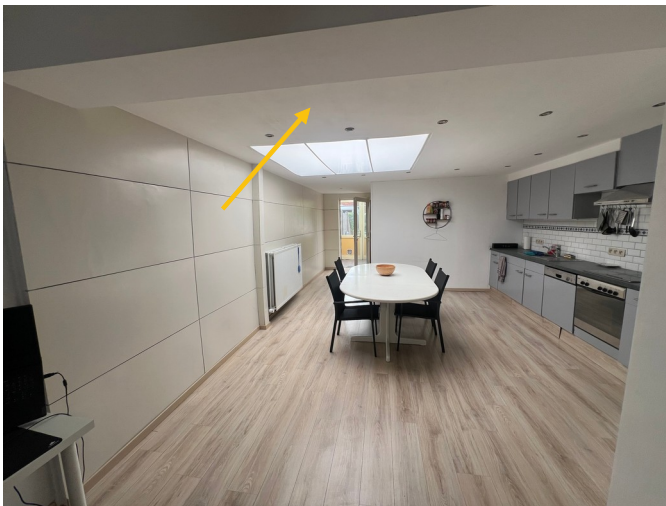
In alle ruimtes zijn valse plafonds in kunststof of in Gyproc geplaatst. Deze toepassingen zijn niet-asbestverdacht. In het kader van het niet destructief onderzoek konden eventuele onderliggende lagen niet geïnspecteerd worden.

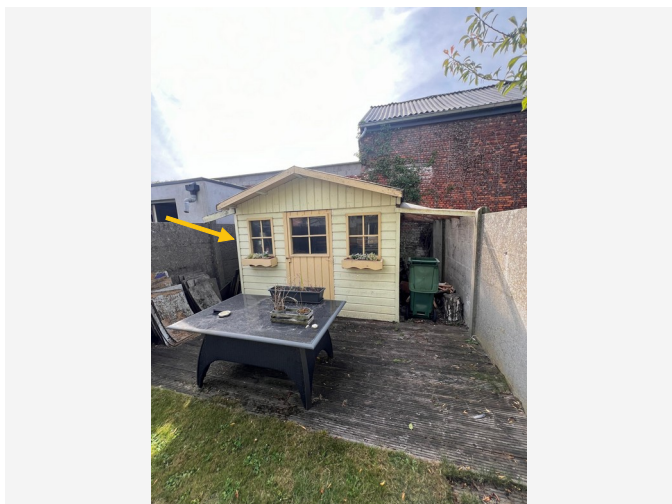
De tuinberging bestaat uit niet-asbestverdachte materialen. In het kader van het niet destructief onderzoek konden eventuele onderliggende lagen niet geïnspecteerd worden.

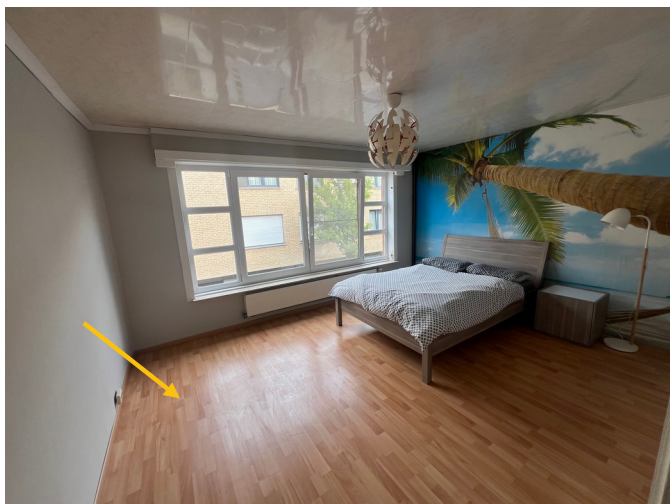
Op de zolderverdieping ligt een houten vloer. In de slaapkamers 1 en 2 en op de overloop ligt laminaat. In de inkomhal, in de badkamer en in de veranda zijn tegels geplaatst. In de leefruimte en in de keuken ligt laminaat. De trap is vervaardigd uit hout. Al deze toepassingen zijn niet-asbestverdacht. In het kader van het niet destructief onderzoek konden eventuele onderliggende lagen niet geïnspecteerd worden.

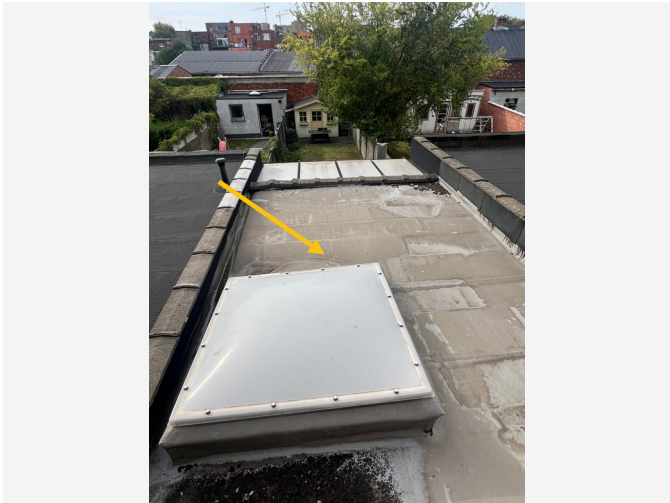
De dakafdichting van het plat dak bestaat uit EPDM. Deze toepassing is niet-asbestverdacht. In het kader van het niet destructief onderzoek konden eventuele onderliggende lagen niet geïnspecteerd worden.

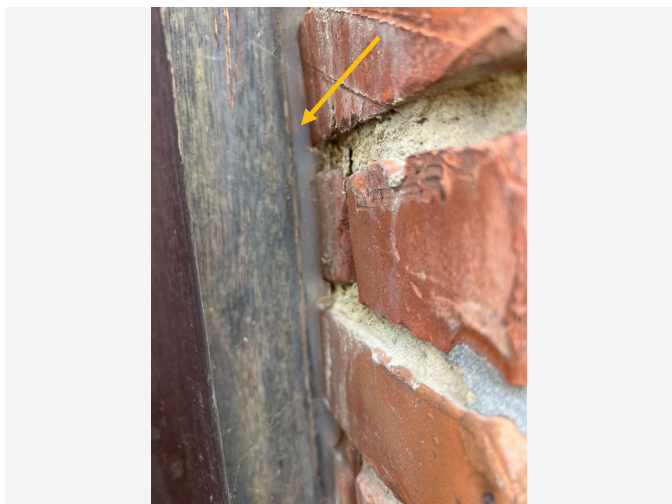
Geen verdachte mastieken waar te nemen tijdens de inspectie naar de afdichting van het schrijnwerk. In het kader van het niet destructief onderzoek konden eventuele onderliggende lagen niet geïnspecteerd worden.

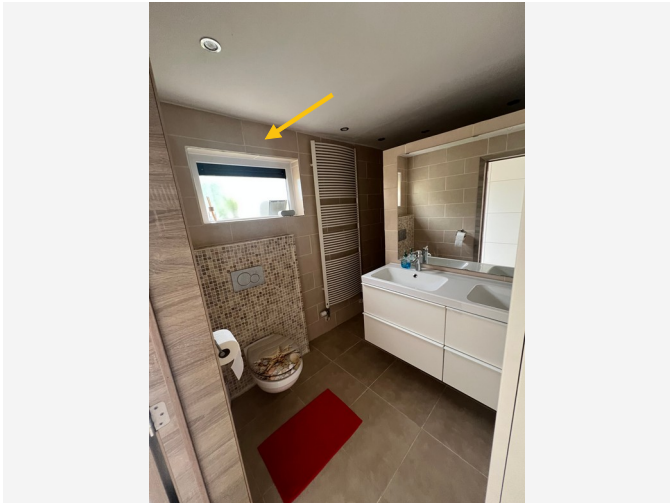
Binnenwanden in de keuken en in de badkamer afgewerkt met een intacte laag faiencetegels zonder zichtbare beschadigingen. Inspectie van de onderliggende lijmlaag of tegels zelf is niet mogelijk zonder uitbreiding naar een destructief onderzoek.

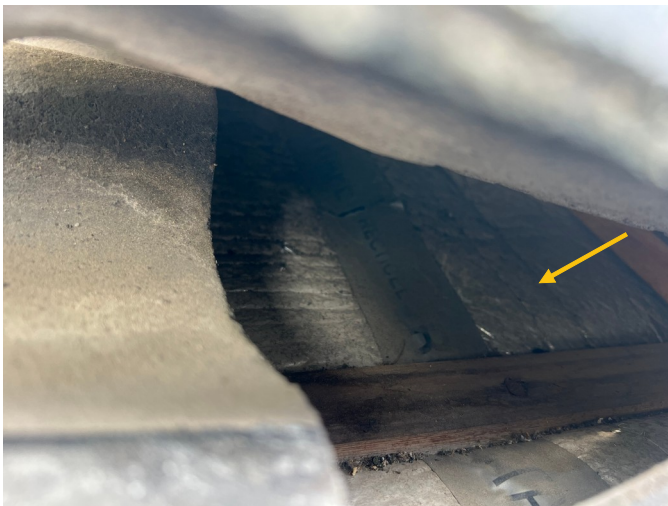
Tijdens de inspectie naar een mogelijk asbestverdacht onderdak stellen wij bij het optillen van een aantal dakpannen vast dat er geen asbestverdacht onderdak aanwezig is. De dakpannen werden op één plaats opgetild vanuit het veluxraam aan de achterzijde van de woning. Het is dus niet uitgesloten dat er zich op andere, niet geïnspecteerde, plaatsen wel een asbestverdacht onderdak bevindt.

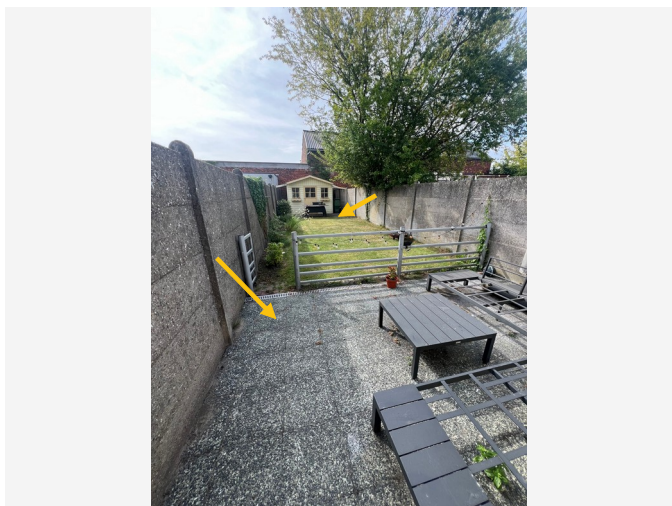
De verhardingen aan de achterzijde van de woning bestaan uit niet-asbestverdachte toepassingen. In het kader van het niet destructief onderzoek konden eventuele onderliggende lagen niet geïnspecteerd worden.

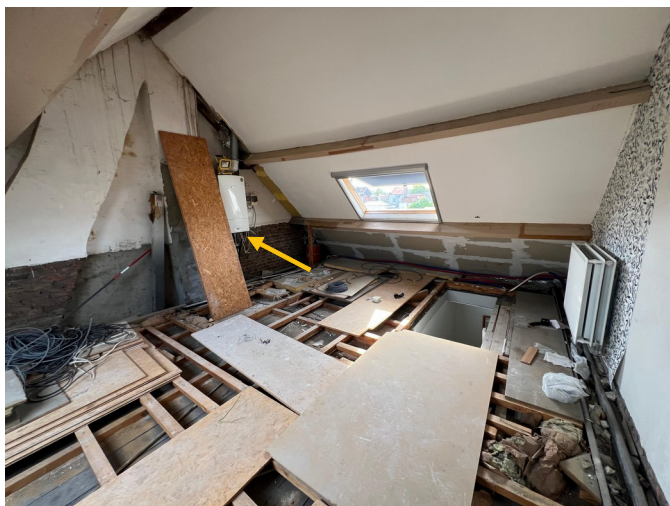
Uit de ketelkenplaat van de ketel Junkers Cerapur Top ZWBR 42-3 kunnen we afleiden dat het productiejaar 2011 betreft. Omwille van het bouwjaar (na 1999) kunnen de toepassingen (dichtingen) in het toestel als niet-asbestverdacht worden beschouwd.

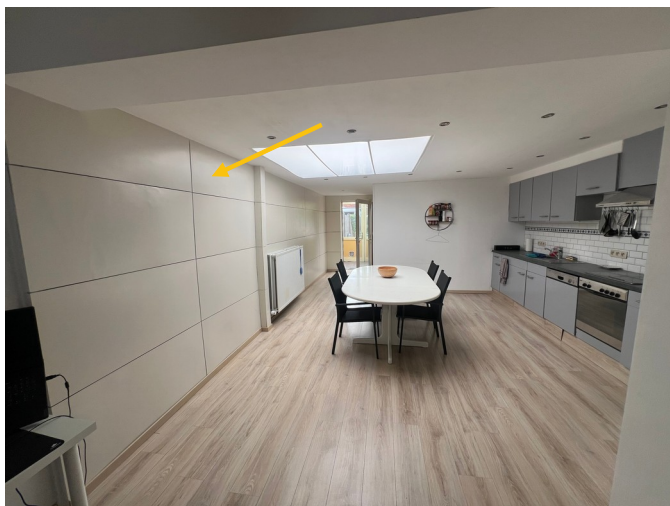
In de keuken en in de veranda is wandbekleding in hout geplaatst. Deze toepassing is niet-asbestverdacht. In het kader van het niet destructief onderzoek konden eventuele onderliggende lagen niet geïnspecteerd worden.

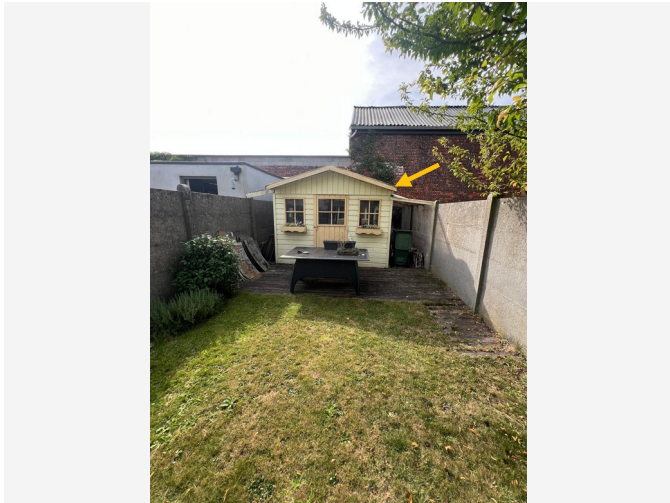
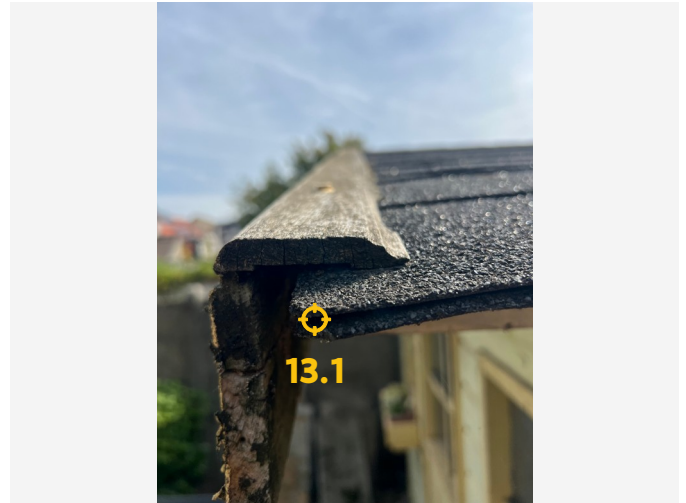
## Fiche 13: Roofing tuinberging

Geen asbest

| Opmerking | <p>De roofing op het dak van de tuinberging werd bemonsterd ter hoogte van de toplaag om structurele gevolgschade (lekkage) te vermijden. In het kader van het niet destructief onderzoek konden eventuele onderliggende lagen niet geïnspecteerd worden. De aangegeven hoeveelheden berusten op een ruwe inschatting en kunnen niet letterlijk overgenomen worden in het kader van een meetstaat voor eventuele werken. Hieraan kunnen geen rechten worden ontleend.</p> |

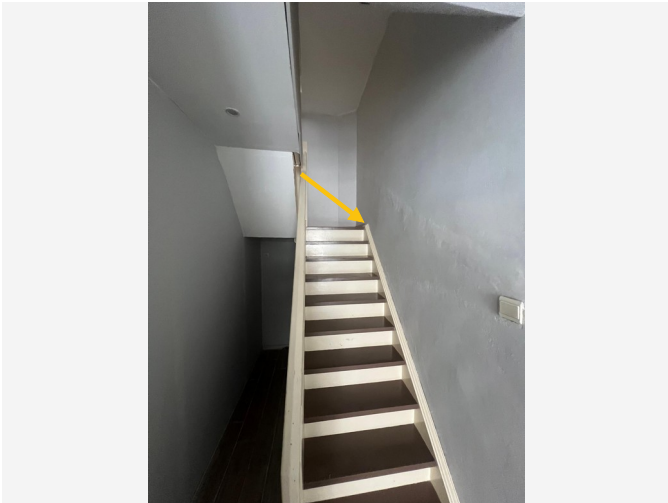
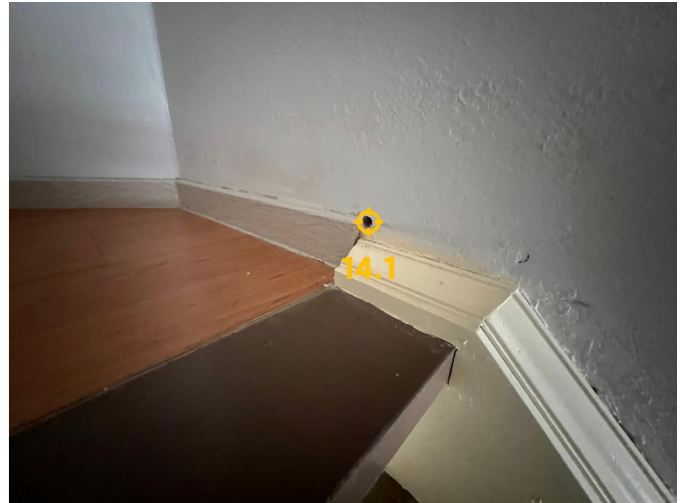
## Fiche 14: Pleisterwerk wanden

Geen asbest

| Opmerking | Het pleisterwerk aan de wanden werd bemonsterd in de slaapkamer 2 (individuele ruimte), in de traphal op de eerste verdieping en op de zolder waar de ketel staat opgesteld (stookruimte). In de natte ruimtes (keuken en badkamer) is er geen zichtbaar pleisterwerk aan de wanden aanwezig. De drie stalen werden verdeeld in één mengmonster. De aangegeven hoeveelheden berusten op een ruwe inschatting en kunnen niet letterlijk overgenomen worden in het kader van een meetstaat voor eventuele werken. Hieraan kunnen geen rechten worden ontleend. |
