# Asbestinventarisatetest

Krekelstraat 79, 2660 Antwerpen  
Gemeenschappelijke delen

Attestnummer : 20250905-000178.000

Uitgegeven op : 05.09.2025

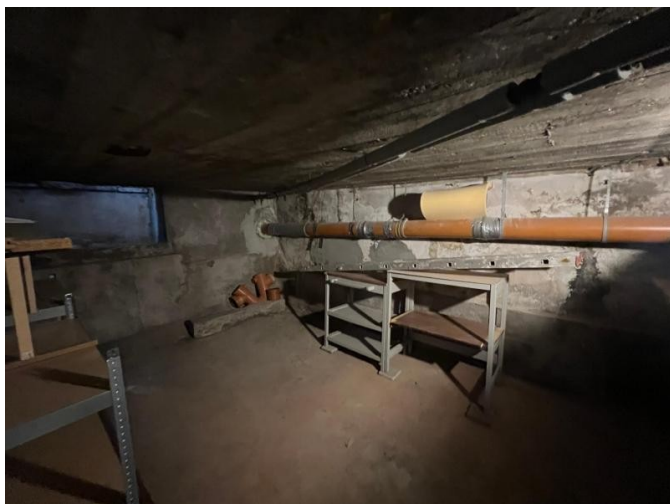
De kelder bestaat uit niet-asbestverdachte toepassingen (steen en beton). In het kader van het niet destructief onderzoek konden eventuele onderliggende lagen niet geïnspecteerd worden.

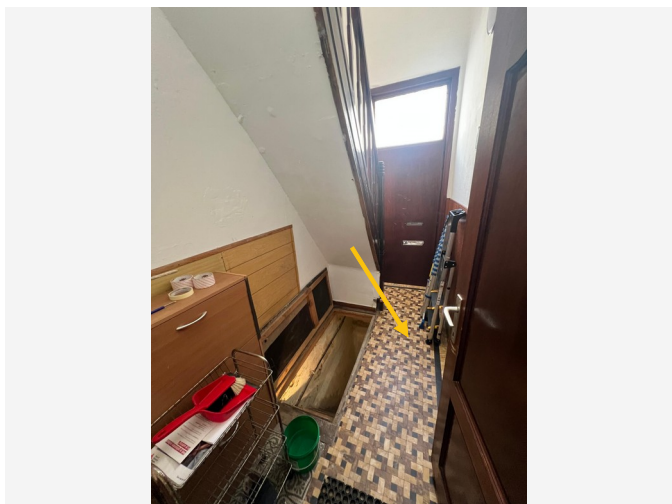
In de gemeenschappelijke inkomhal zijn tegels geplaatst. De trap is vervaardigd uit hout en bekleed met een vloerzeil met een harige onderkant. Deze toepassingen zijn niet-asbestverdacht. In het kader van het niet destructief onderzoek konden eventuele onderliggende lagen niet geïnspecteerd worden.

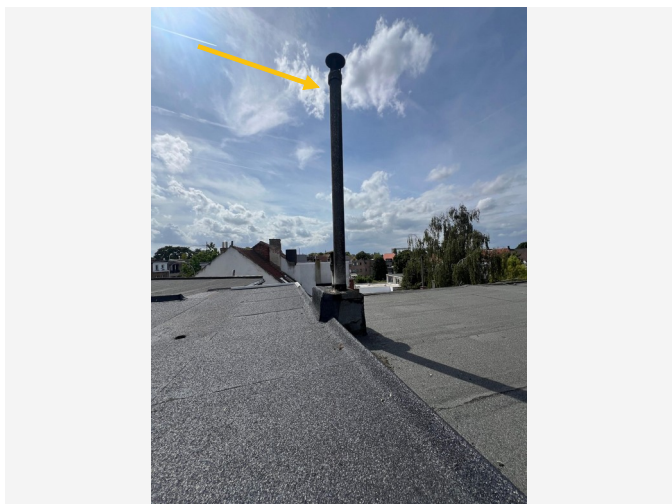
De asbestverdachte doorvoeren en schouwhoeden die vanop afstand waargenomen kunnen worden blijken bij inspectie van het dak deel uit te maken van het naastgelegen pand en behoren dus niet tot het inspectiegebied.

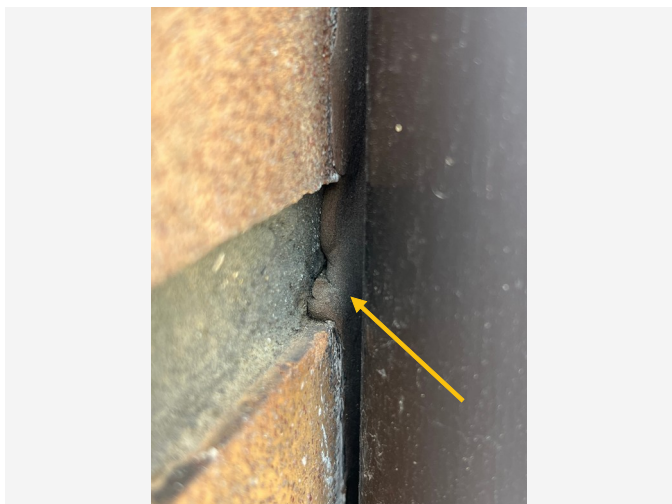
Geen verdachte mastieken waar te nemen tijdens de inspectie naar de afdichting van het schrijnwerk. In het kader van het niet destructief onderzoek konden eventuele onderliggende lagen niet geïnspecteerd worden.

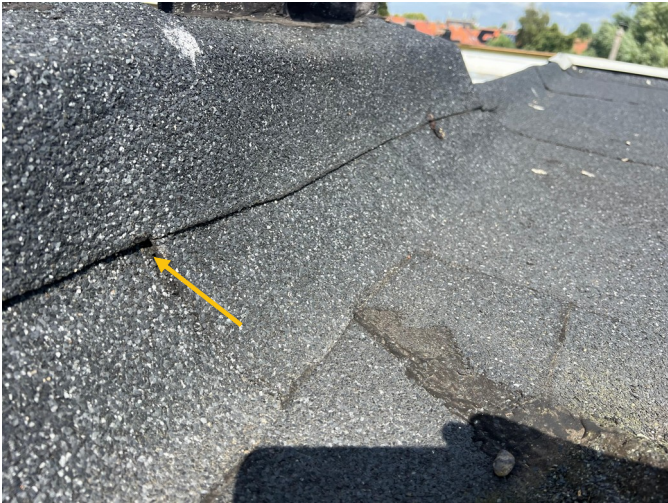
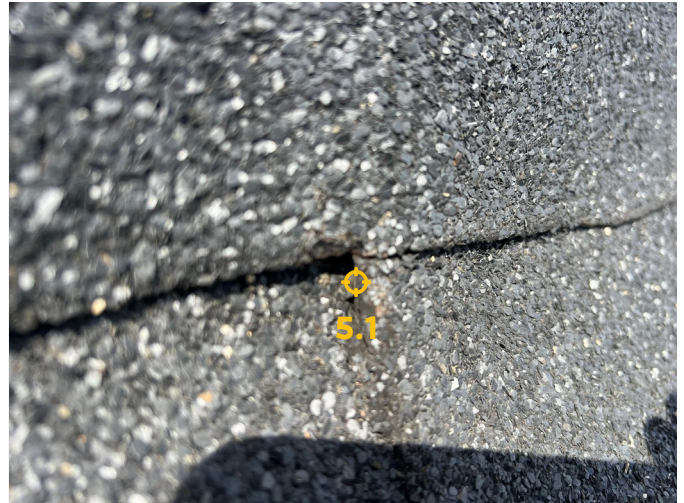
## Fiche 5: Dakafdichting

Geen asbest

| # | Type | Referentie | Resultaat |
|---|---|---|---|
| 5.1 | Puntmonster | MM01 | Geen asbest |

| Opmerking | <p>De roofing op het plat dak werd via de rookkoepel bemonsterd ter hoogte van de toplaag om structurele gevolgschade (lekkage) te vermijden. In het kader van het niet destructief onderzoek konden eventuele onderliggende lagen niet geïnspecteerd worden. De aangegeven hoeveelheden berusten op een ruwe inschatting en kunnen niet letterlijk overgenomen worden in het kader van een meetstaat voor eventuele werken. Hieraan kunnen geen rechten worden ontleend.</p> |

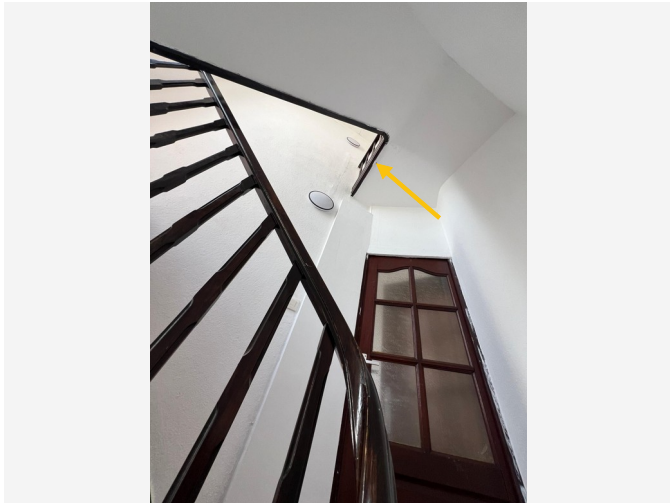
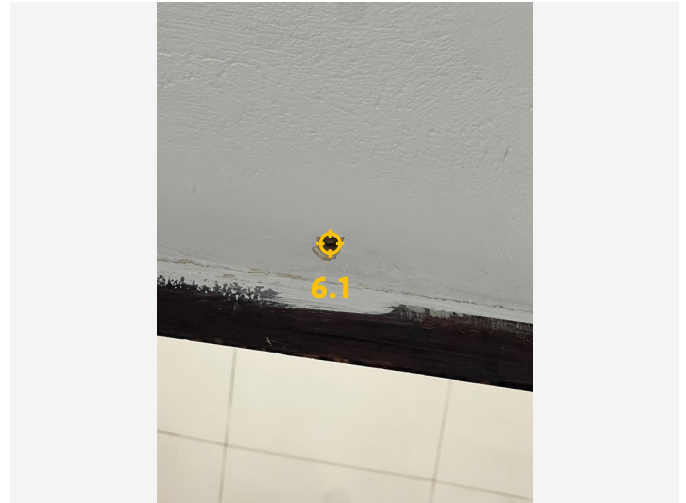
## Fiche 6: Pleisterwerk trappenhal

Geen asbest

| # | Type | Referentie | Resultaat |
|---|---|---|---|
| 6.1 | Mengmonster | MM02 | Geen asbest |

| Opmerking | Het pleisterwerk in de trappenhal werd bemonsterd aan de wanden tussen de eerste en de tweede verdieping, ter hoogte van het plafond op de eerste verdieping en aan de onderzijde van de trap op het gelijkvloers. De drie stalen werden verdeeld in één mengmonster. De aangegeven hoeveelheden berusten op een ruwe inschatting en kunnen niet letterlijk overgenomen worden in het kader van een meetstaat voor eventuele werken. Hieraan kunnen geen rechten worden ontleend. |
