# Asbestinventarisatattest

Oudestraat 52A/101, 2660 Antwerpen

Attestnummer : 20250912-000175.000

| Zone 1: Appartement bus 101..... | 6 |

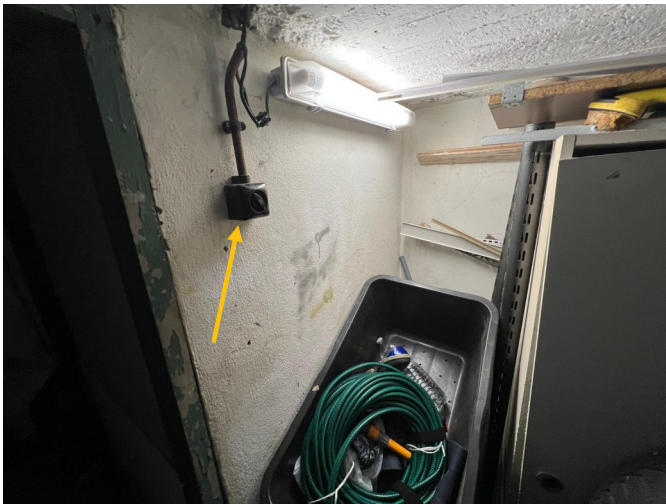
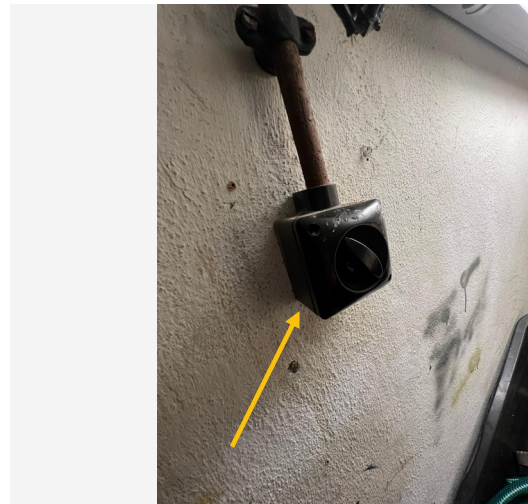
| Fiche 1: Bakeliet schakelaar..... | 11 |

Het asbestmateriaal valt onder de mijlpaal van 2040.

| Eindbeoordeling materiaalarisico | Verhoogd materiaalarisico en/of verhoogde kans op vezelvrijgave |

| Asbestsoort (vezeltype) | Crocidoliet aanwezig |
| Toestand van het materiaal | Licht beschadigd, licht verweerd. Intact calciumsilicaatmateriaal of categorie III 'gebondenheid' |

| Beschrijving | Bakeliet schakelaar |
| Opmerking | In de kelderberging hangt een oude schakelaar die bakeliet kan bevatten. Geen staalname mogelijk conform de bepalingen voorzien in de Welzijnswet (elektrische spanning - veiligheid). De aangegeven hoeveelheden berusten op een ruwe inschatting en kunnen niet letterlijk overgenomen worden in het kader van een meetstaat voor eventuele werken. Hieraan kunnen geen rechten worden ontleend. |

Verwijderen

- Zorg voor een veilig beheer. Vermijd het beschadigen van het asbestmateriaal. Controleer de toestand jaarlijks op wijzigingen.
- Voer bijkomende staalname(s) uit.

- Eenvoudige handelingen: mag via doe-het-zelf of door werknemer(s) met opleidingsattest eenvoudige handelingen  
Deze toepassing kan door een aannemer die over een opleidingsattest eenvoudige handelingen beschikt of door een particulier (doe-het-zelf), verwijderd worden indien er geen verhoogd risico op vrijgave van asbestvezels (max. concentratie 0,01 vezels/cm<sup>3</sup> - CODEX Art. VI.3-54) ontstaat en de toepassing voorafgaand wordt gefixeerd/bevochtigd; de individuele elementen zonder machinale werktuigen (boormachine, slijpschijf, hogedrukreiniger,...) en zonder breken of gooien een voor een losgemaakt worden; en ten slotte dubbel en luchtdicht verpakt weggevoerd worden naar een erkend afvalpunt (recyclagepark).

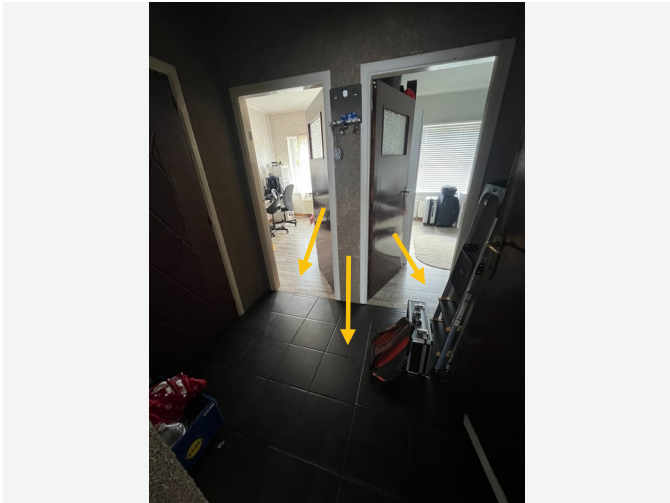
| Fiche 2: Diverse vloerbekleding..... | 16 |

In de slaapkamers 1 en 2 en in de leefruimte ligt laminaat. In de inkomhal, in de badkamer en in de keuken zijn tegels geplaatst. Al deze toepassingen zijn niet-asbestverdacht. In het kader van het niet destructief onderzoek konden eventuele onderliggende lagen niet geïnspecteerd worden.

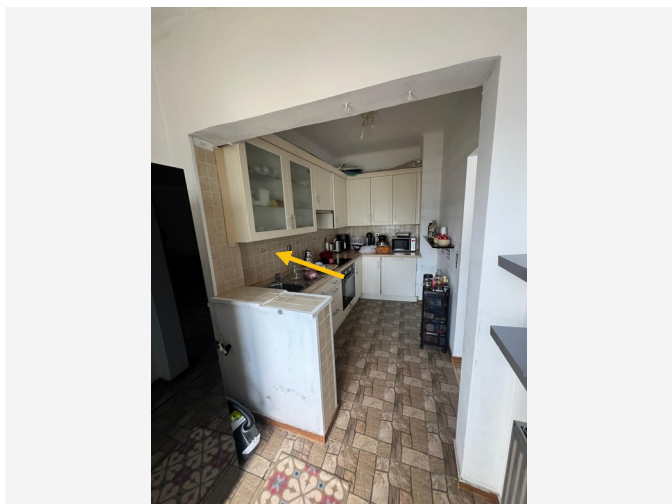
| Fiche 3: Tegellijm achter faiencetegels..... | 17 |

Binnenwanden in de keuken en in de badkamer afgewerkt met een intacte laag faiencetegels zonder zichtbare beschadigingen. Inspectie van de onderliggende lijmlaag of tegels zelf is niet mogelijk zonder uitbreiding naar een destructief onderzoek.

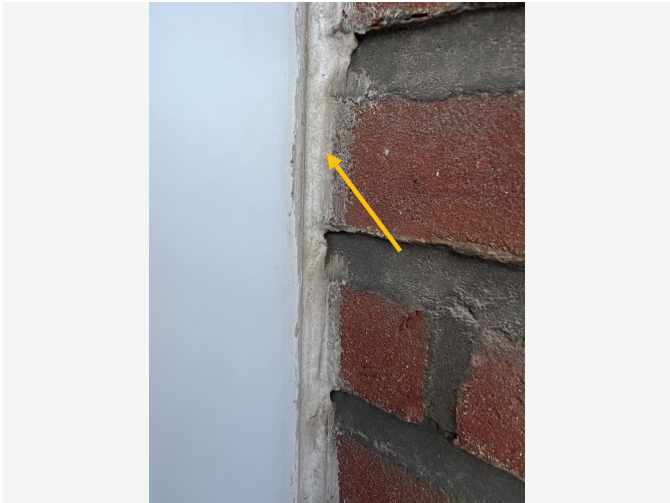
| Fiche 4: Afdichting schrijnwerk..... | 18 |

Geen verdachte mastieken waar te nemen tijdens de inspectie naar de afdichting van het schrijnwerk. In het kader van het niet destructief onderzoek konden eventuele onderliggende lagen niet geïnspecteerd worden.

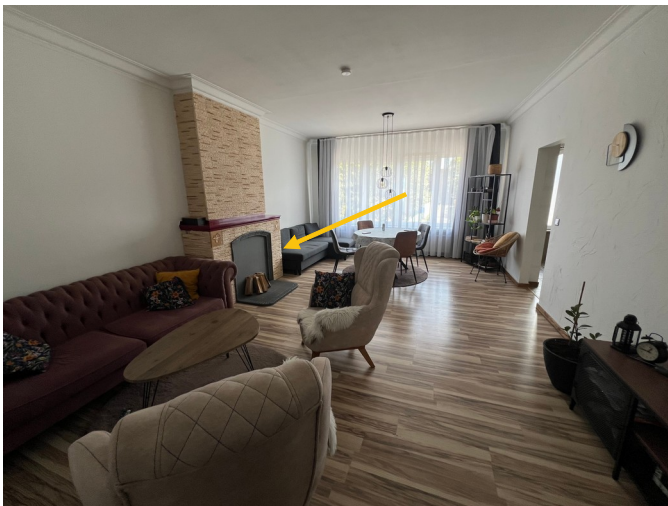
| Fiche 5: Haard (schouw)..... | 19 |

De toepassingen in en rond de schouw zijn niet-asbestverdacht. In het kader van het niet destructief onderzoek konden eventuele onder- of bovenliggende elementen niet geïnspecteerd worden.

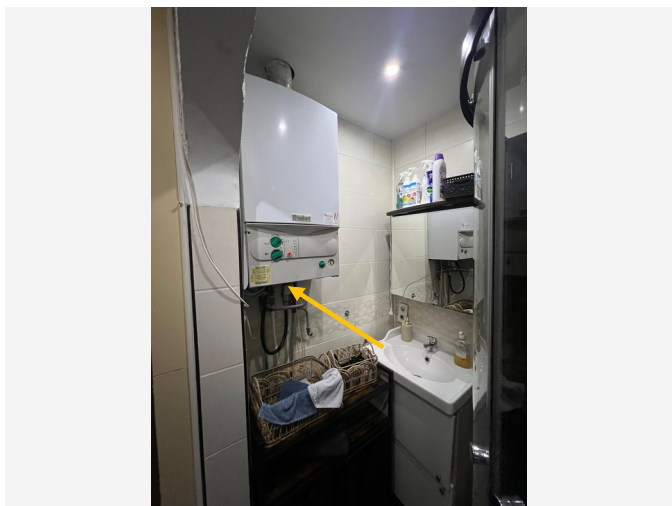
| Fiche 6: CV-ketel..... | 20 |

Uit de ketelkenplaat van de ketel Vaillant Turbomax kunnen we afleiden dat het productiejaar 2012 betreft. Omwille van het bouwjaar (na 1999) kunnen de toepassingen (dichtingen) in het toestel als niet-asbestverdacht worden beschouwd.

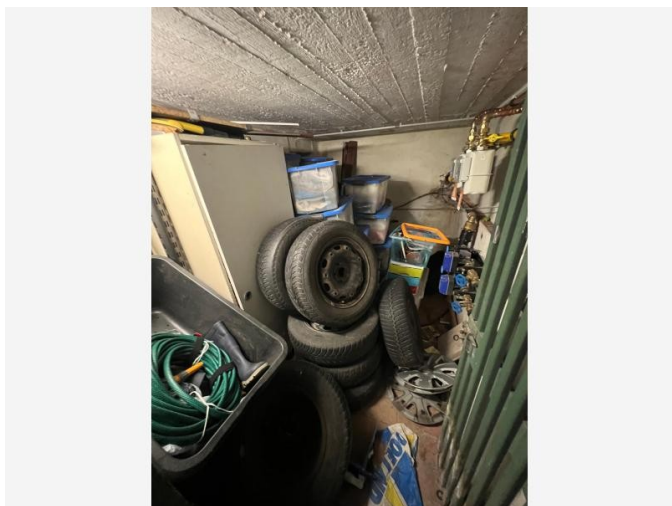
| Fiche 7: Kelderberging..... | 21 |

De kelderberging aan de straatzijde die bij het appartement bus 101 hoort bestaat uit niet-asbestverdachte toepassingen voor wat betreft de wanden (baksteen), de vloer (beton) en het plafond (beton). In het kader van het niet destructief onderzoek konden eventuele onderliggende lagen niet geïnspecteerd worden.

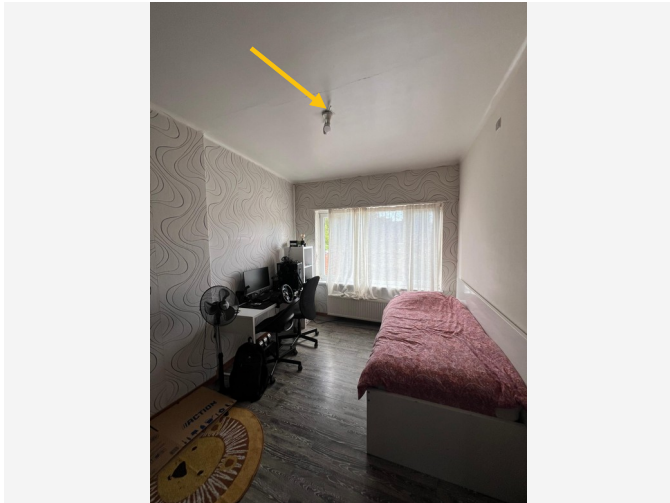
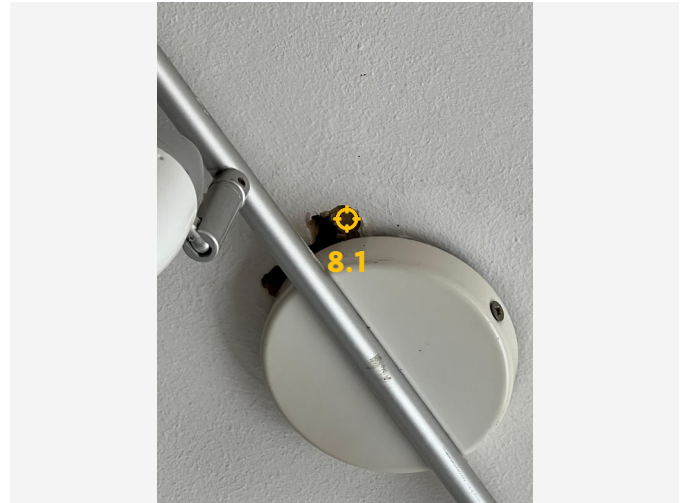
## Fiche 8: Pleisterwerk plafonds

Geen asbest

| # | Type | Referentie | Resultaat |
|---|---|---|---|
| 8.1 | Mengmonster | MM01 | Geen asbest |

| Opmerking | <p>Het pleisterwerk aan de plafonds werd bemonsterd in de slaapkamer 1 ter hoogte van een bestaande beschadiging (individuele ruimte) en in de keuken (natte ruimte). Er is geen trappenhuis aanwezig in het appartement. In de badkamer waar de ketel staat opgesteld (stookruimte) is er geen zichtbaar pleisterwerk aan de plafonds aanwezig. De twee stalen werden verdeeld in één mengmonster. De aangegeven hoeveelheden berusten op een ruwe inschatting en kunnen niet letterlijk overgenomen worden in het kader van een meetstaat voor eventuele werken. Hieraan kunnen geen rechten worden ontleend.</p> |

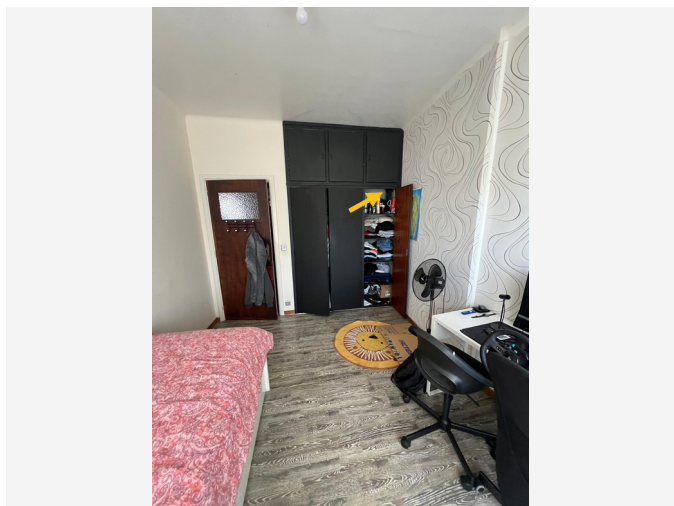
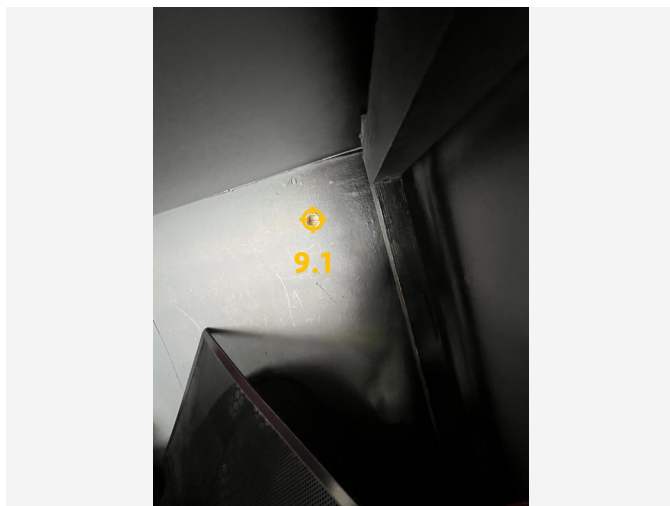
## Fiche 9: Pleisterwerk wanden

Geen asbest

| # | Type | Referentie | Resultaat |
|---|---|---|---|
| 9.1 | Mengmonster | MM02 | Geen asbest |

| Opmerking | Het pleisterwerk aan de wanden werd bemonsterd in de slaapkamer 1 in de ingemaakte kast (individuele ruimte) en in de keuken (natte ruimte). Er is geen trappenhuis aanwezig in het appartement. In de badkamer waar de ketel staat opgesteld (stookruimte) is er geen zichtbaar pleisterwerk aan de wanden aanwezig. De twee stalen werden verdeeld in één mengmonster. De aangegeven hoeveelheden berusten op een ruwe inschatting en kunnen niet letterlijk overgenomen worden in het kader van een meetstaat voor eventuele werken. Hieraan kunnen geen rechten worden ontleend. |
