# Asbestinventarisatattest

Dynastielaan 46/0801, 8660 De Panne

Attestnummer : **20250821-000134.000**

Uitgegeven op : **21.08.2025**

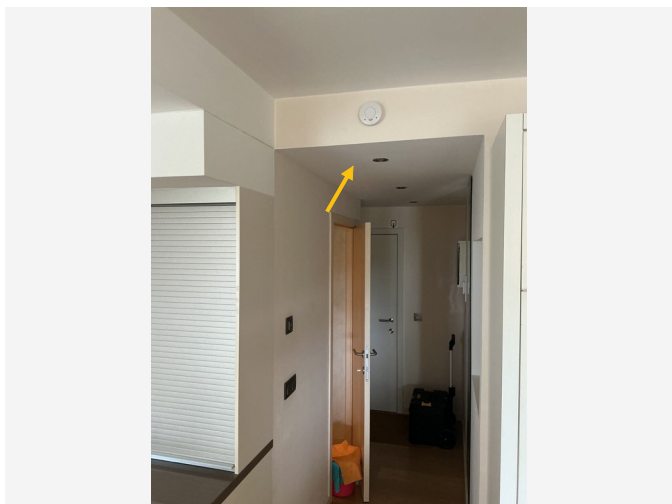
Het plafond bestaat uit niet-asbestverdachte gipskartonplaten platen . Zonder destructie is het niet mogelijk om na te gaan of er asbestverdachte materialen aanwezig zijn achter de gipskartonplaten platen.

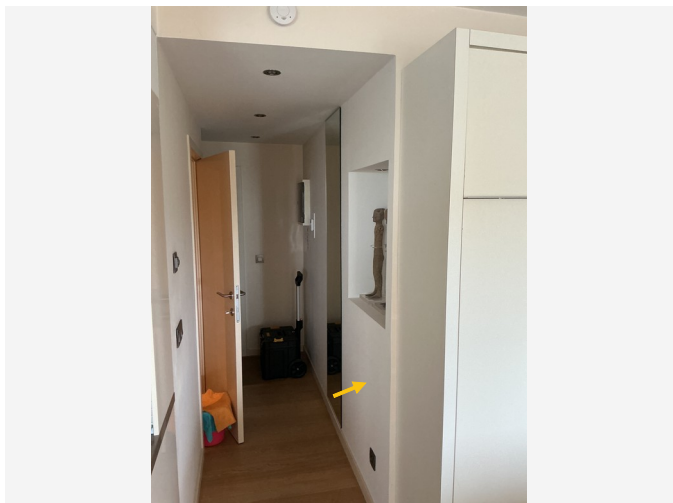
## Fiche 2: Afsmeerlagen aan voegen tussen gipskartonplaten niet waarneembaar

De afsmeerlaag tussen de gipskartonplaten is niet waarneembaar.

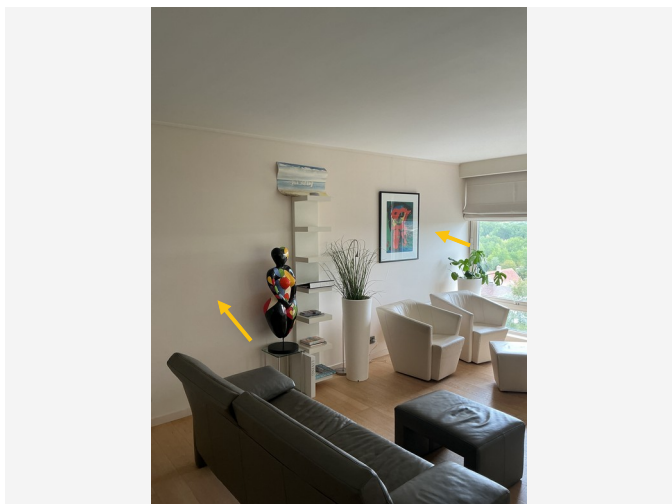
De voorzetwand(en) bestaat(bestaan) uit niet-asbestverdachte gipskartonplaten. Zonder destructie is het niet mogelijk om na te gaan of er asbestverdachte materialen aanwezig zijn achter de voorzetwand(en).

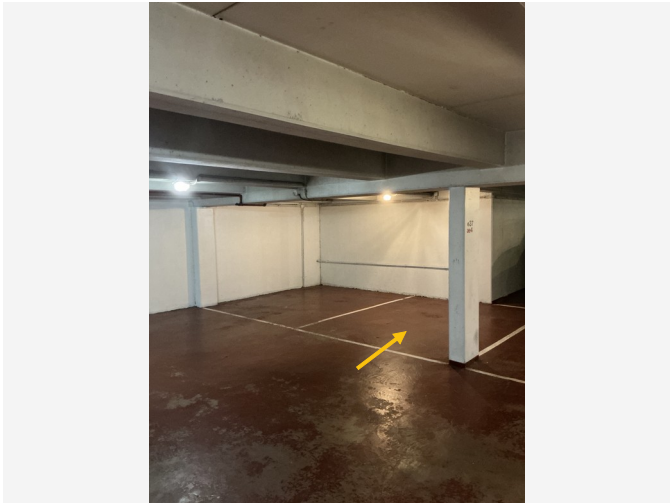
De staanplaats is geïnspecteerd. Er zijn geen visueel waarneembare asbestverdachte materialen aangetroffen.

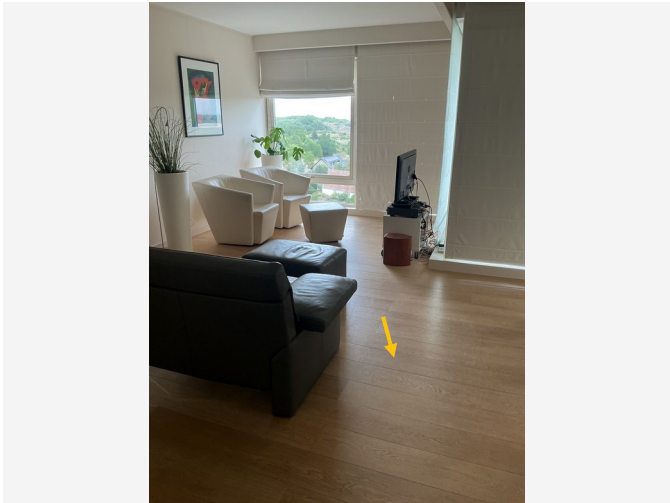
De aanwezige vloerbekleding is niet asbestverdacht. De onderliggende laag was echter niet inspecteerbaar zonder destructie tijdens de inspectie. Mogelijk is de onderliggende laag asbestverdacht.

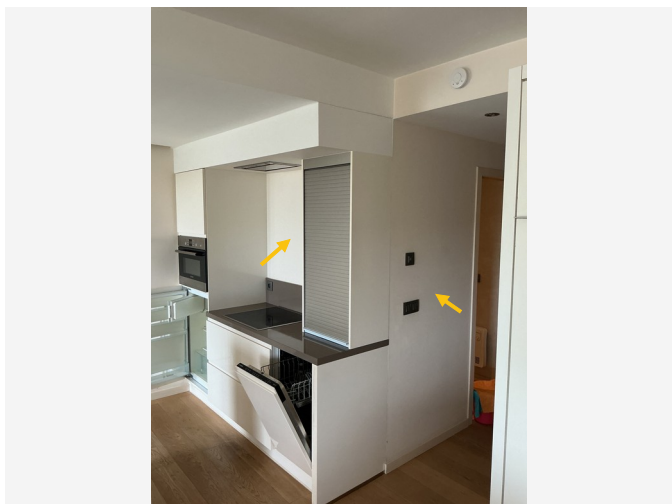
De valse wand(en) bestaat(bestaan) uit niet-asbestverdachte gipskarton platen. Zonder destructie is het niet mogelijk om na te gaan of er asbestverdachte materialen aanwezig zijn achter de valse wand(en).

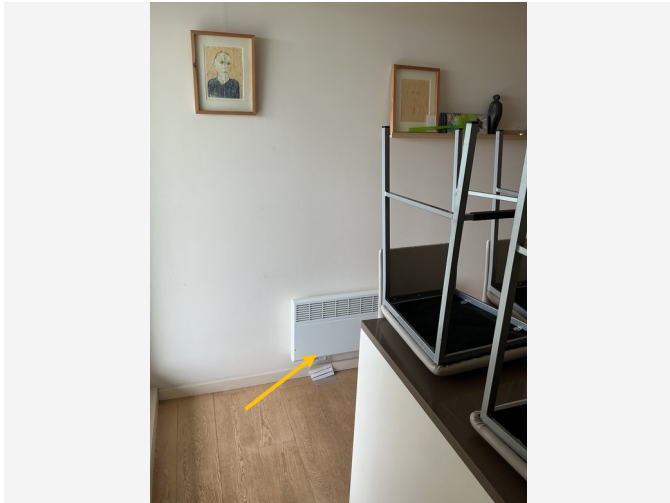
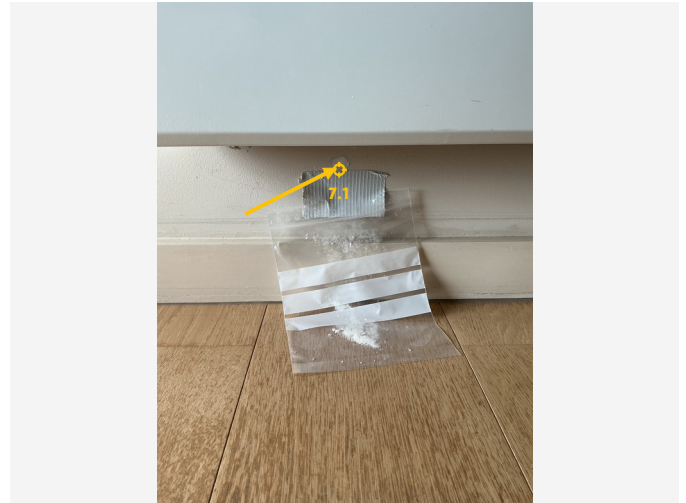
## Fiche 7: Pleisterwerk wanden

Geen asbest

| # | Type | Referentie | Resultaat |
|---|---|---|---|
| 7.1 | Mengmonster | M03 | Geen asbest |

| Opmerking | <p>De hoeveelheid betreft een schatting.</p> <p>Het materiaal werd bemonsterd op de volgende locaties: keuken<br/>Het materiaal op volgende verplichte locatie werd niet bemonsterd<br/>wegens: Er is geen stookruimte aanwezig en de trappenhal wordt<br/>opgenomen bij de gemene delen. Er is maar 1 muur met pleisterwerk<br/>aanwezig, mengstaal op deze muur genomen.</p> |

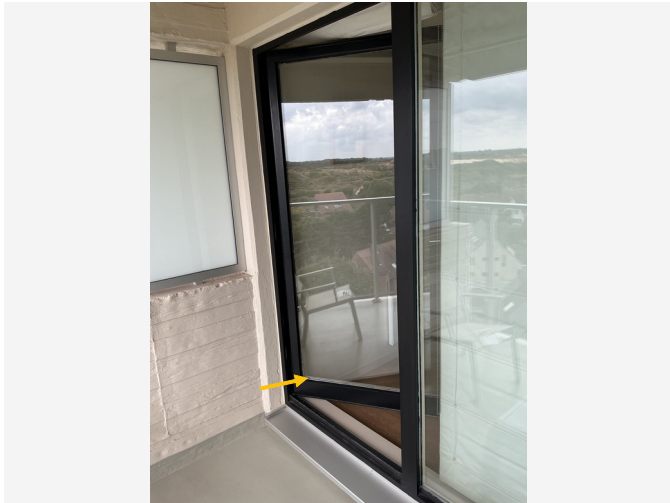
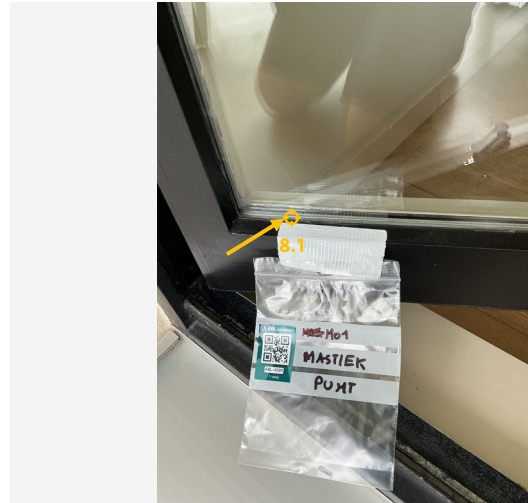
## Fiche 8: Mastiek/kit tussen glas en profiel - buiten

Geen asbest

| # | Type | Referentie | Resultaat |
|---|---|---|---|
| 8.1 | Puntmonster | M01 | Geen asbest |

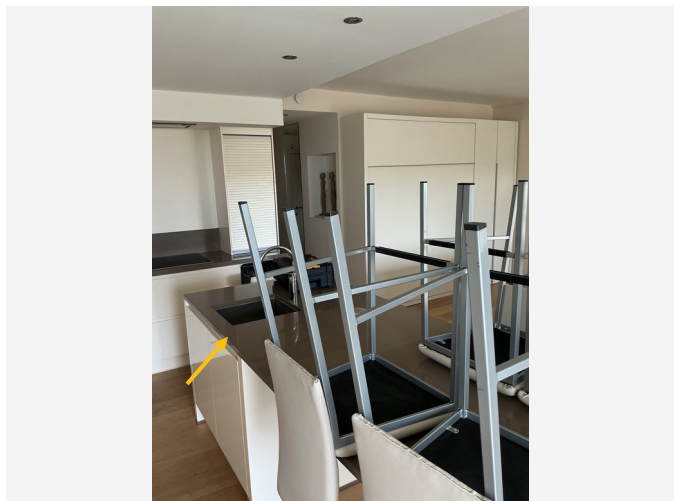
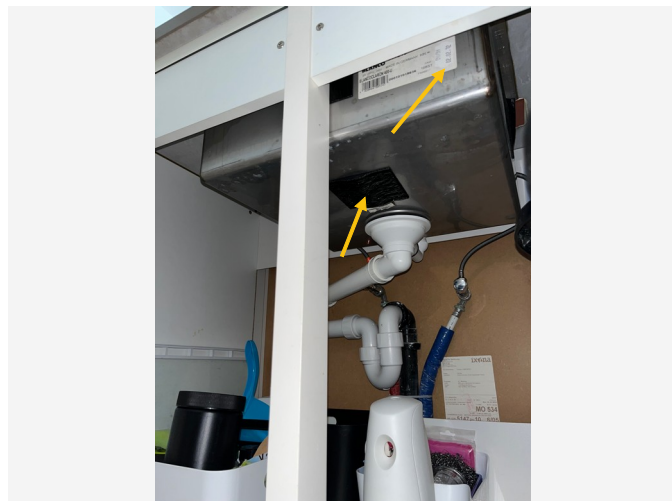
## Fiche 9: Ontdreuningsplaat/anti-dreunplaat onder spoelbak keuken

Geen asbest

| Opmerking | De hoeveelheid betreft een schatting. Zie bewijsstuk van datum spoelbak. |

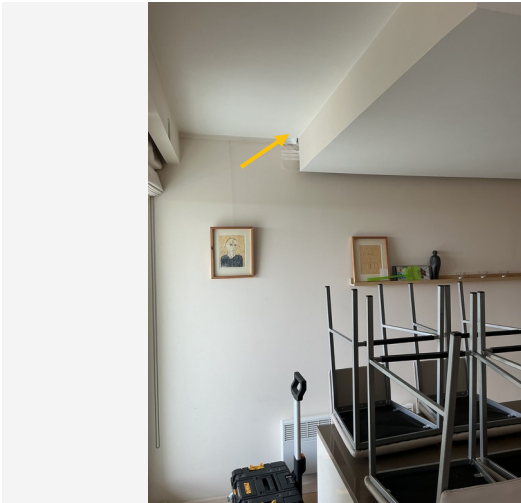
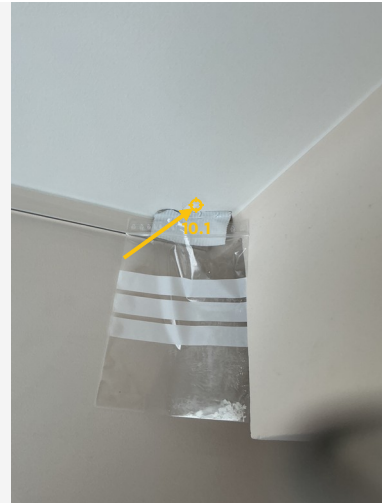
## Fiche 10: Pleisterwerk plafonds

Geen asbest

| # | Type | Referentie | Resultaat |
|---|---|---|---|
| 10.1 | Mengmonster | M02 | Geen asbest |

| Opmerking | <p>De hoeveelheid betreft een schatting</p> <p>Het materiaal werd bemonsterd op de volgende locaties: keuken en living.</p> <p>Het materiaal op volgende verplichte locatie werd niet bemonsterd wegens: Er is geen stookruimte aanwezig en de trappenhal wordt opgenomen bij de gemene delen.</p> |
