# Asbestinventarisatetest

Franslaan 162/0303, 8620 Nieuwpoort

Attestnummer : 20250614-000036.000

Uitgegeven op : 14.06.2025

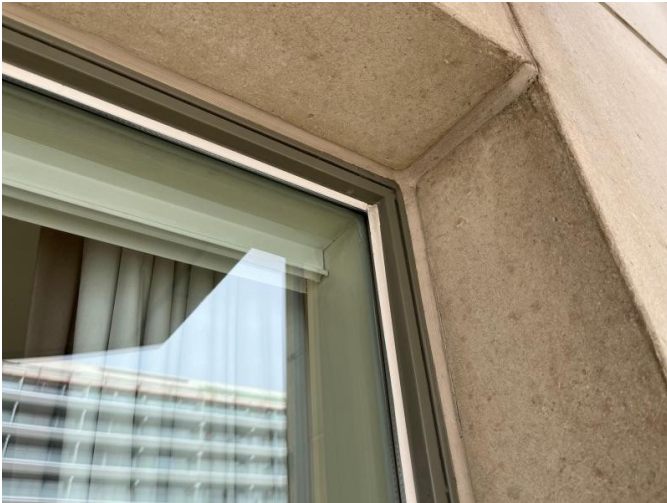
De afkitting van de ramen bestaat uit siliconen. Dit is niet asbestverdacht

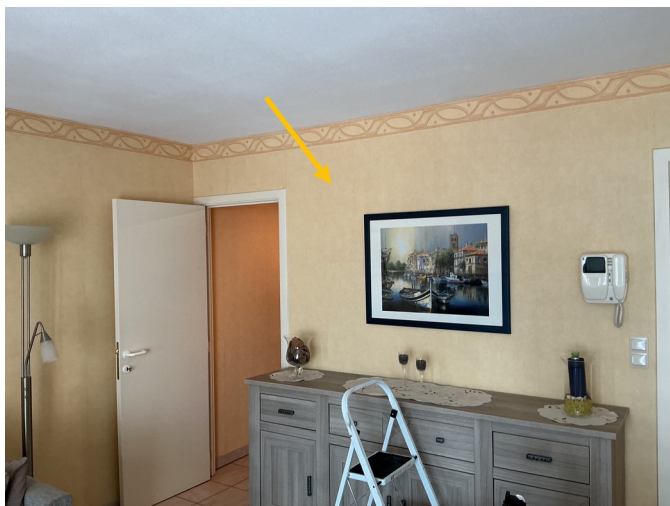
## Fiche 2: Valse wand(en) gipskarton platen

De valse wand(en) bestaat(bestaan) uit niet-asbestverdachte gipskarton platen. Zonder destructie is het niet mogelijk om na te gaan of er asbestverdachte materialen aanwezig zijn achter de valse wand(en)

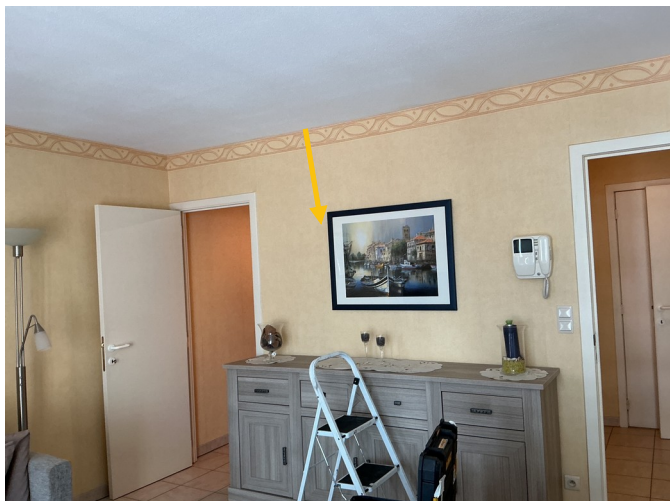
## Fiche 3: Afsmeerlagen aan voegen tussen gipskartonplaten niet waarneembaar

De afsmeerlaag tussen de gipskartonplaten is niet waarneembaar.

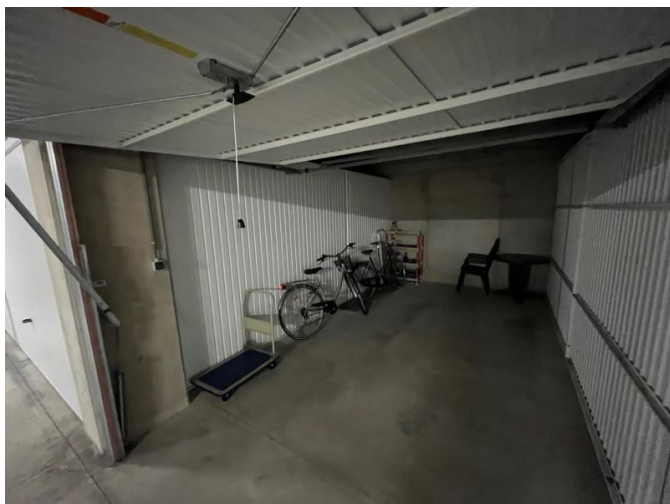
De berging/garage/kelder is geïnspecteerd. Er zijn geen visueel waarneembare asbestverdachte materialen aangetroffen.

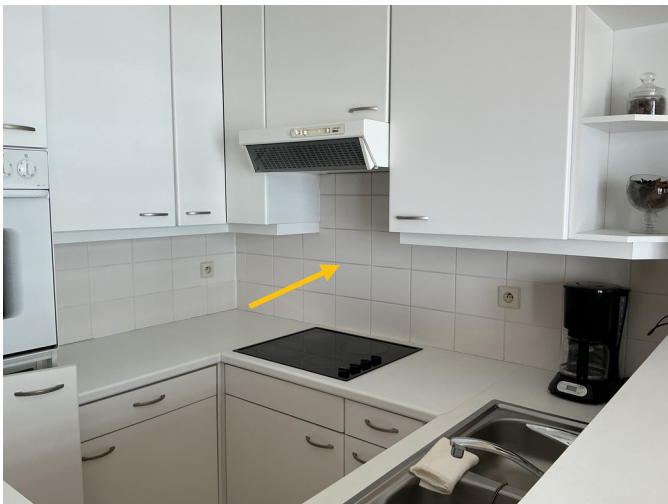
Op moment van de inspectie kon niet worden nagegaan of de tegellijm achter de muurtegels/plinten asbestverdacht is. Bij renovatie of verwijdering van de tegels dient het materiaal te worden geanalyseerd voor de werken van start gaan.

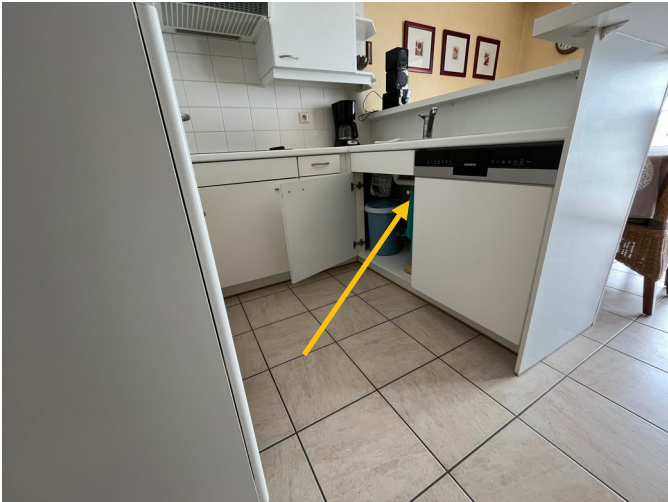
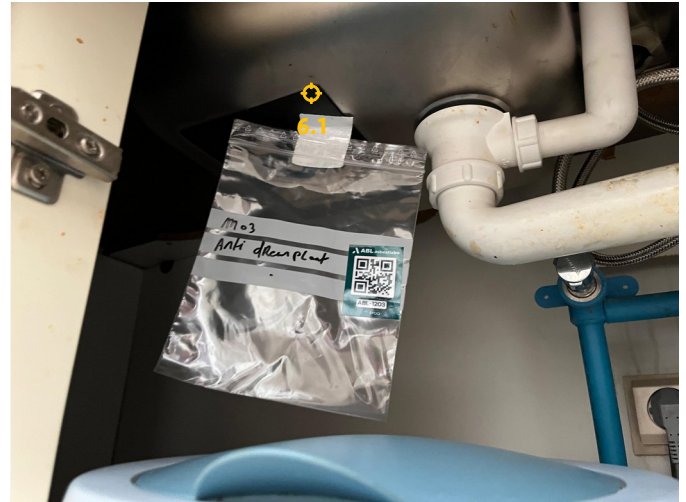
## Fiche 6: Ontdreuningsplaat/anti-dreunplaat onder spoelbak

Geen asbest

| # | Type | Referentie | Resultaat |
|---|---|---|---|
| 6.1 | Puntmonster | M03 | Geen asbest |

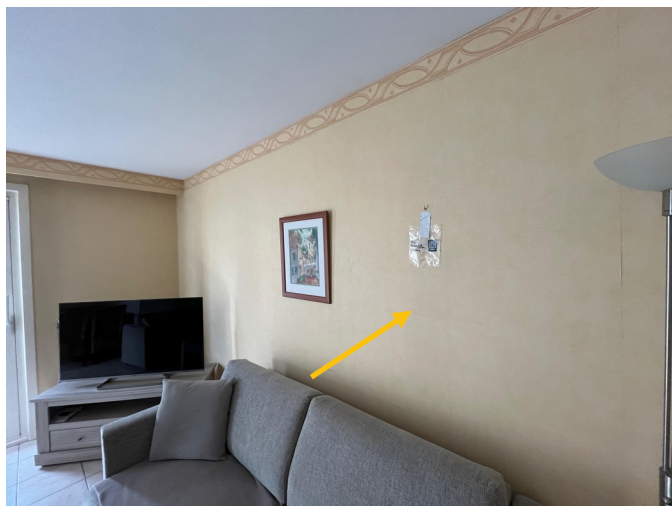
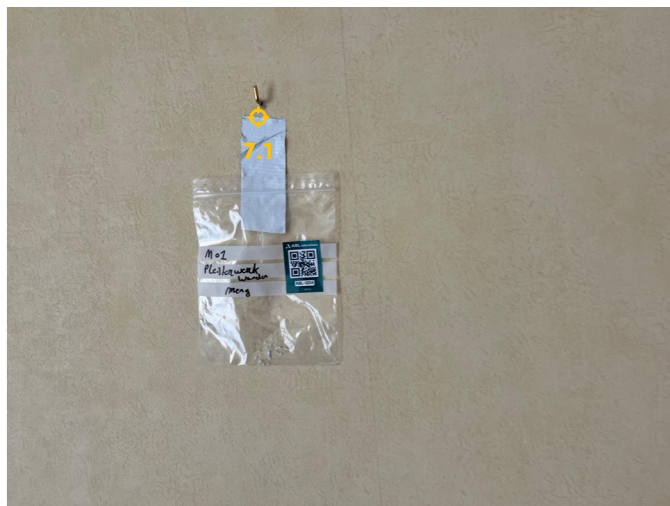
## Fiche 7: Pleisterwerk wanden

Geen asbest

| # | Type | Referentie | Resultaat |
|---|---|---|---|
| 7.1 | Mengmonster | M01 | Geen asbest |

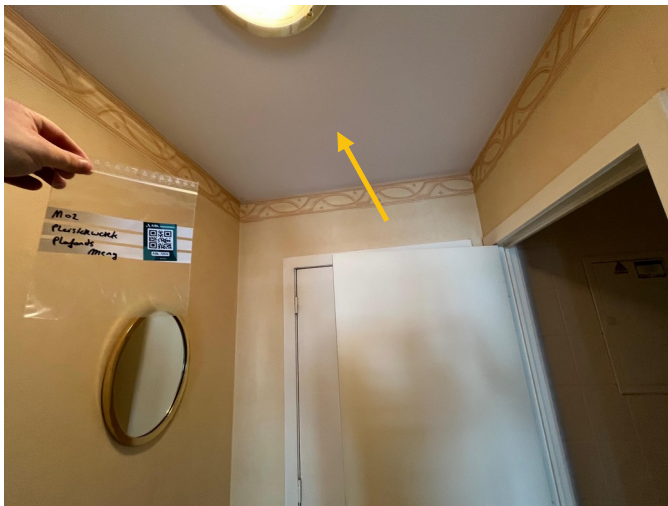
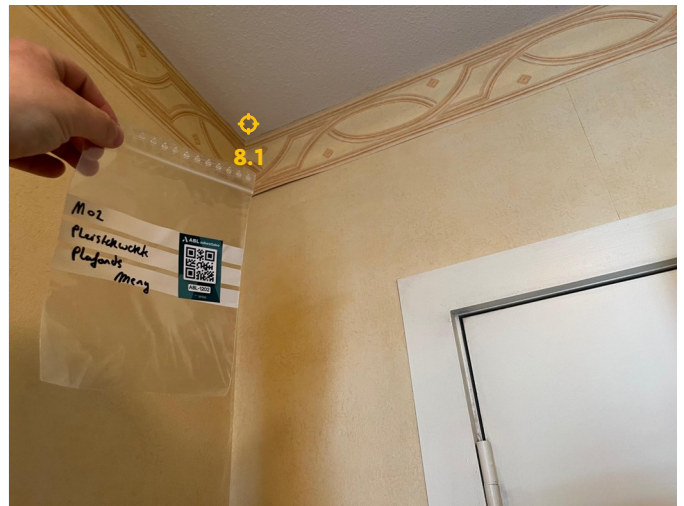
## Fiche 8: Pleisterwerk plafonds

Geen asbest

| # | Type | Referentie | Resultaat |
|---|---|---|---|
| 8.1 | Mengmonster | M02 | Geen asbest |
