# Asbestinventarisatetest

Rozenberg 162, 2400 Mol

Attestnummer : 20230321-000437.000

Uitgegeven op : 21.03.2023

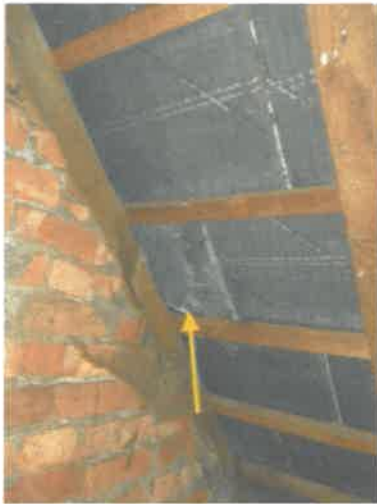
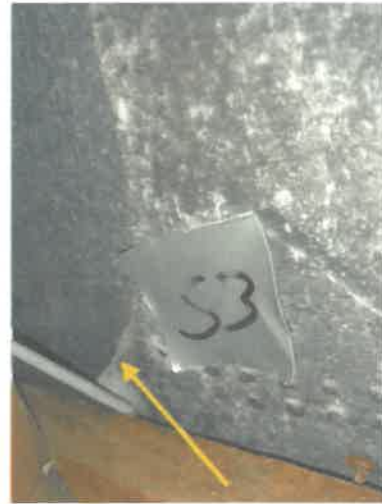
Het asbestmateriaal valt onder de mijlpaal van 2034.

| Eindbeoordeling materiaalrisico | Laag materiaalrisico en/of verlaagde kans op vezelvrijgave |

| Toestand van het materiaal | Licht beschadigd, licht verweerd. Intact materiaal type Pical – asbestboard of categorie III ‘gebondenheid’ |

| Asbestmateriaal | Dak- en gevelbekleding - Lei, shingle |

| <b>Opmerking</b> | De leien bevinden zich in goede staat. |

Verwijderen

- Zorg voor een veilig beheer. Vermijd het beschadigen van het asbestmateriaal. Controleer de toestand jaarlijks op wijzigingen.

- Eenvoudige handelingen: mag via doe-het-zelf of door werknemer(s) met opleidingsattest eenvoudige handelingen  
Indien mogelijk de ondervloer afdekken met folie. De leien kunnen voorzichtig verwijderd worden, de leien extra bevochtigen om stof te voorkomen + dragen van de nodige beschermingsmiddelen (mondmasker ffp3, handschoenen, tyvec ) Bij de gemeente/containerpark afsluitzakken halen om dubbel in te pakken en af te voeren naar het containerpark of voorzichtig in container met asbestbag plaatsen

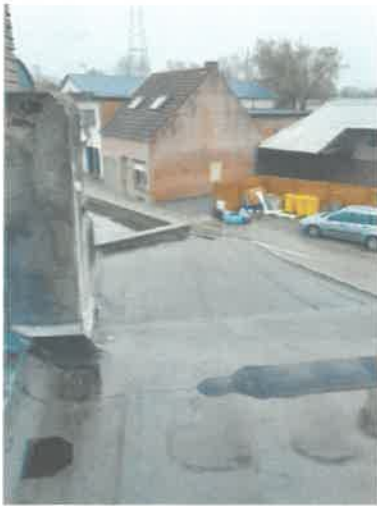
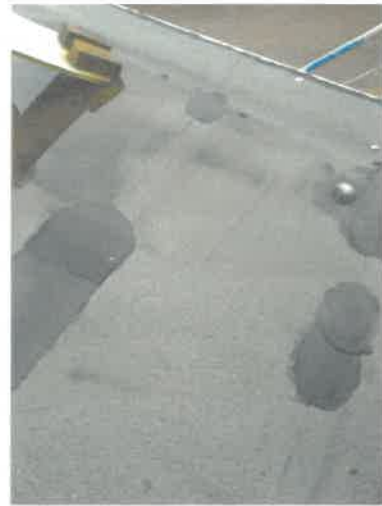
## Fiche 2: roofing plat dak

Het asbestmateriaal valt onder de mijlpaal van 2040.

| Eindbeoordeling materiaalrisico | Laag materiaalrisico en/of verlaagde kans op vezelvrijgave |

| Toestand van het materiaal | Licht beschadigd, licht verweerd. Intact materiaal type Pical – asbestboard of categorie III 'gebondenheid' |

| Asbestmateriaal | Dak- en gevelbekleding - Roofing |

| Opmerking | <p>De roofing bevindt zich in relatief goede staat. In het inspectieprotocol is een monstername van roofing verplicht om dit te identificeren als niet-asbesthoudend.</p> <p>Een monstername is echter niet mogelijk wegens kans op lekkage.</p> <p>De toepassing wordt als asbestverdacht beschouwd.</p> |

Zorgvuldig beheren

- Zorg voor een veilig beheer. Vermijd het beschadigen van het asbestmateriaal. Controleer de toestand jaarlijks op wijzigingen.
- Voer bijkomende staalname(s) uit.

- Eenvoudige handelingen: mag via doe-het-zelf of door werknemer(s) met opleidingsattest eenvoudige handelingen opgeleid personeel (dakwerker met 8u basisopleiding asbest) , Roofing is gelijmd/gebrand

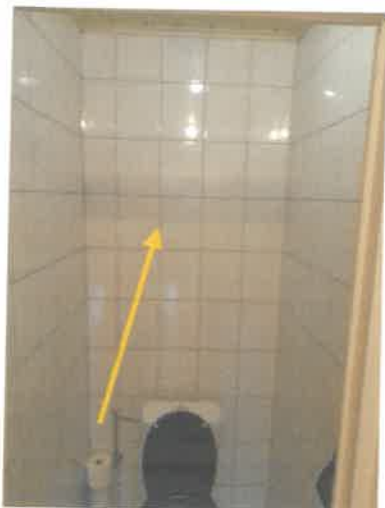
Er is geen data gekend van het plaatsen van de wandtegels.

Mogelijk bevindt er zich asbestverdachte tegellijm achter de wandtegels. Dit was niet waarneembaar, er waren geen bestaande beschadigingen of openingen in de wandtegels.

asbesthoudende lijm bij faience tegels werd gebruikt tot midden jaren 80

Bij verwijderen van de muurtegels een extra staalname laten uitvoeren ter controle.

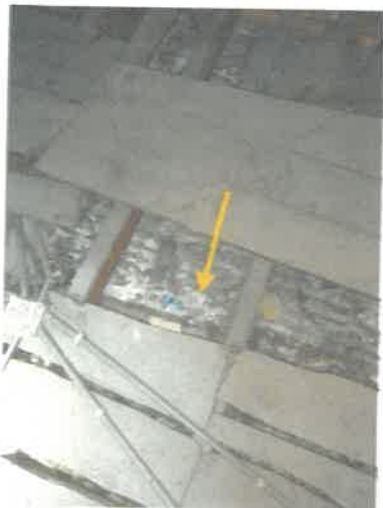
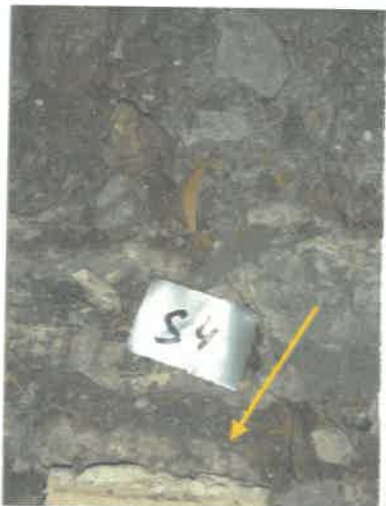
# Fiche 4: gips/kalk vloer zolder

Geen asbest

| # | Type | Referentie | Resultaat |
|---|---|---|---|
| 4.1 | Puntmonster | S4. | Geen asbest |

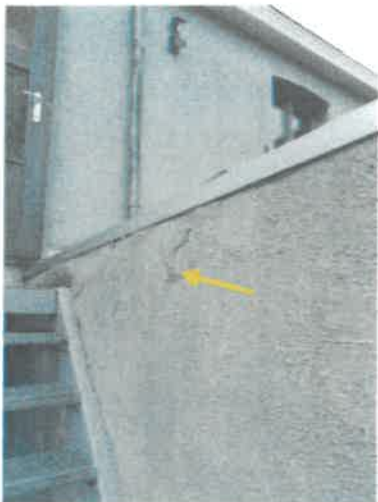
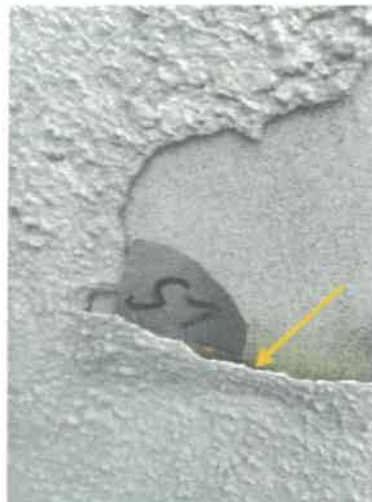
## Fiche 5: crepi buitengevel

Geen asbest

| # | Type | Referentie | Resultaat |
|---|---|---|---|
| 5.1 | Puntmonster | S1. | Geen asbest |

| Opmerking | De crepi bevind zich in slechte staat. |

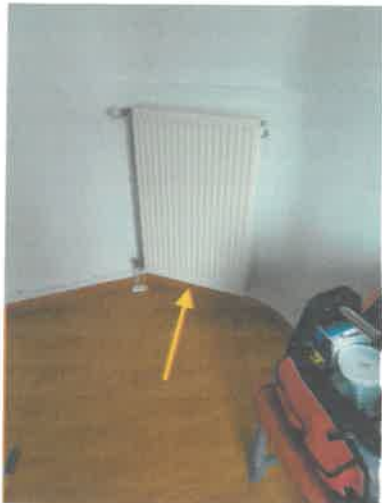
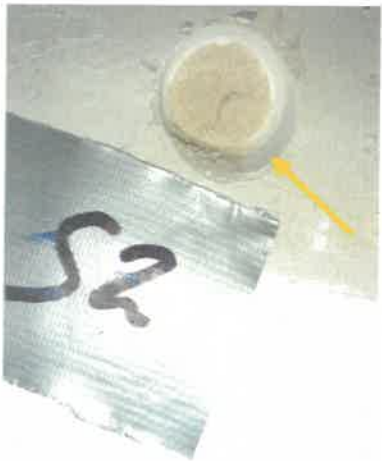
## Fiche 6: pleisterwerk muren

Geen asbest

| # | Type | Referentie | Resultaat |
|---|---|---|---|
| 6.1 | Mengmonster | S2 | Geen asbest |

| <b>Opmerking</b> | Het pleistewerk bevindt zich in redelijk goede staat. Er is geen staalname gebeurd van de plafonds. Deze zijn vals. Dit is visueel en auditief vastgesteld. |
