# Asbestinventarisatetest

Colburnlei 38, 2400 Mol

Attestnummer : 20250816-000107.000

Uitgegeven op : 16.08.2025

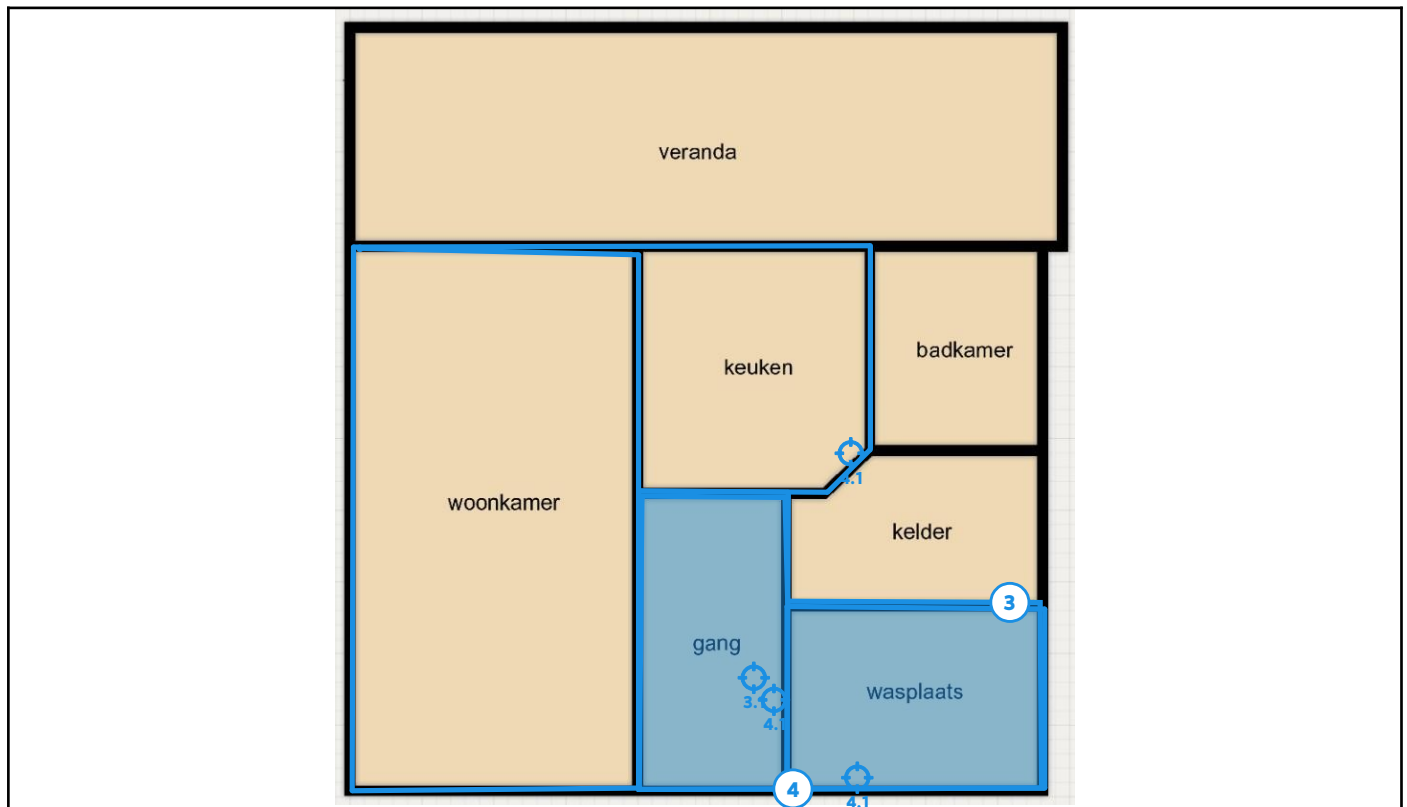
## Plan 1.3: Gelijkvloers pleisterwerk

| Beschrijving | Type | Actie |
|---|---|---|
| 3. Pleisterwerk plafonds | Geen asbest | - |
| 4. Pleisterwerk wanden | Geen asbest | - |

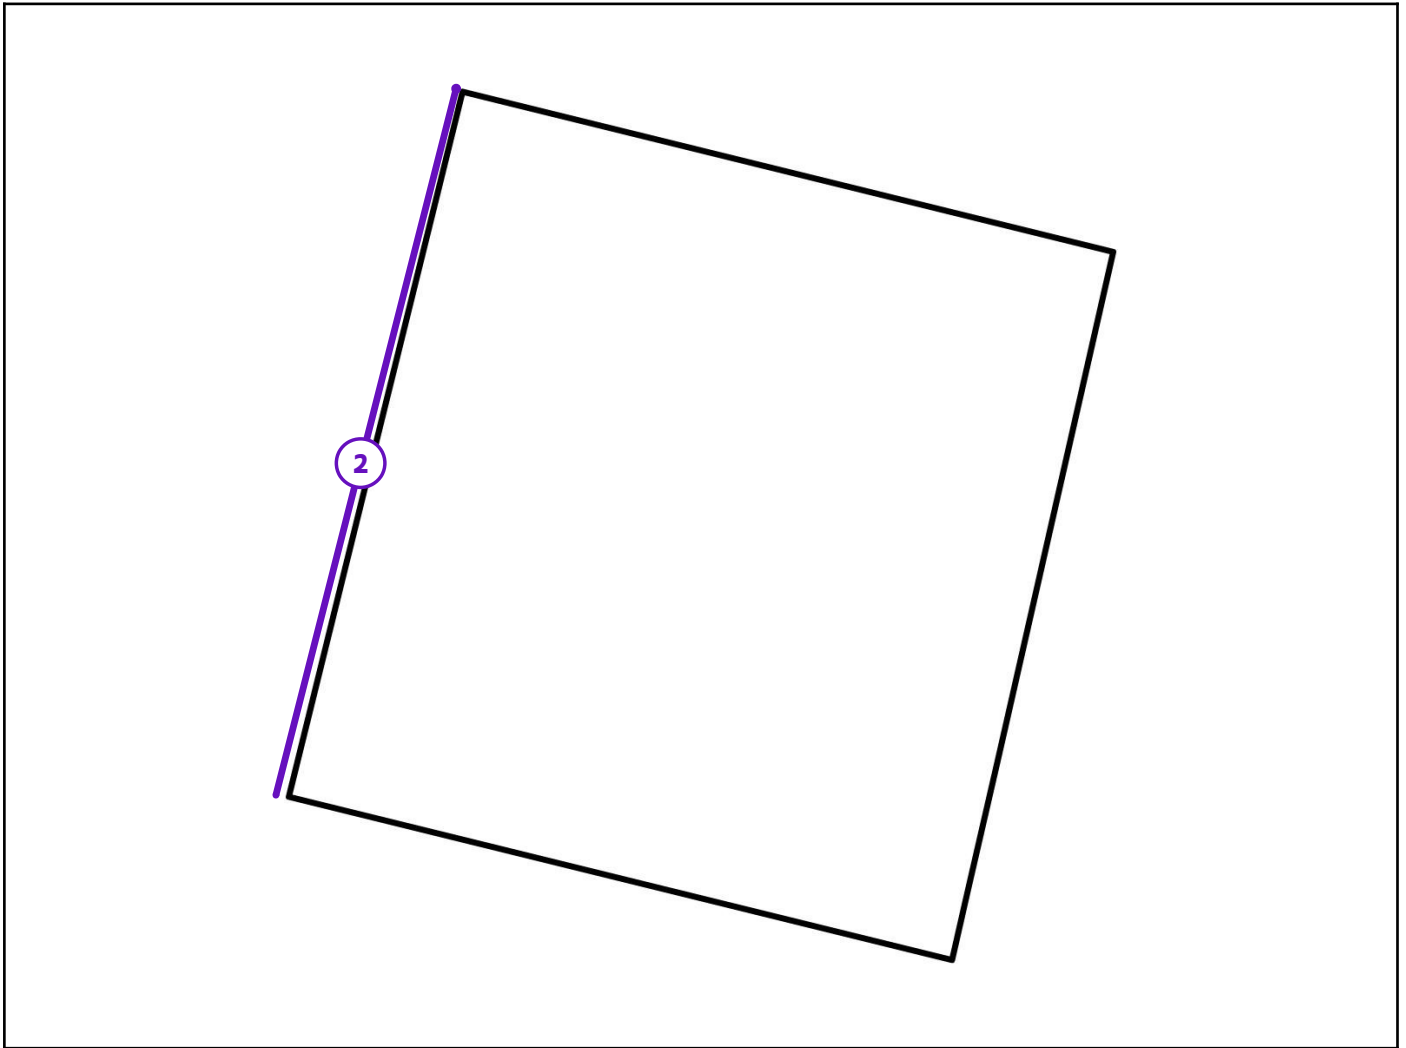
## Plan 1.5: Dak/ buitengevel

| Beschrijving | Type | Actie |
|---|---|---|
| 2. Gevel met leien (natuursteen) | Advies | - |

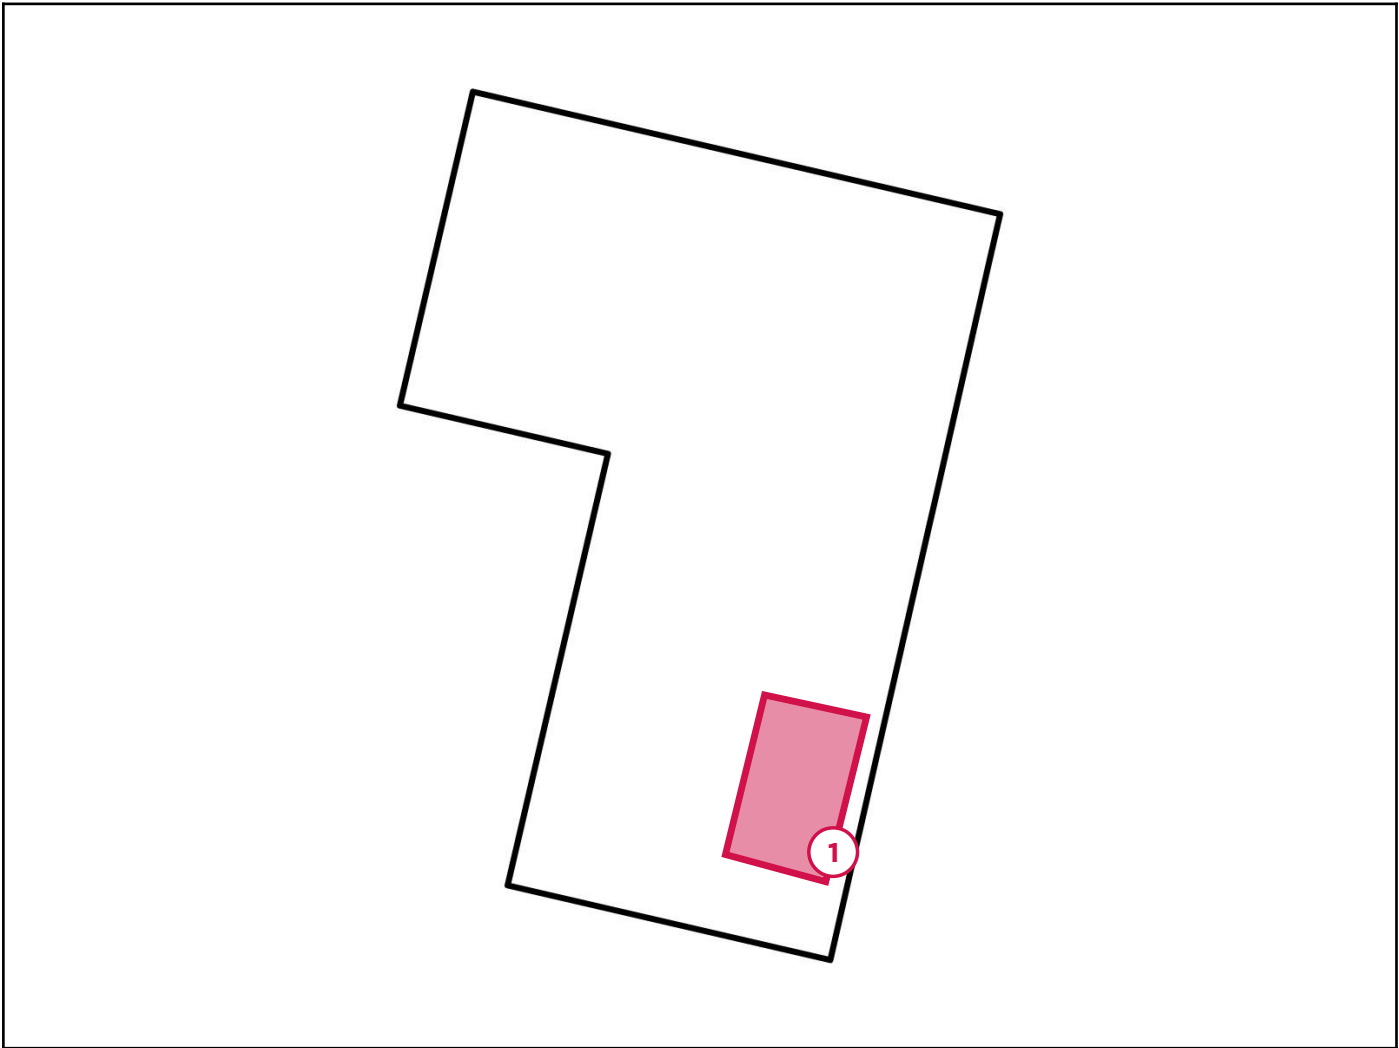
# Plan 2.1: Bijgebouw plan

| Beschrijving | Type | Actie |
|---|---|---|
| 1. plaatmateriaal type Menuiserite | Asbestmateriaal | Dringend verwijderen |

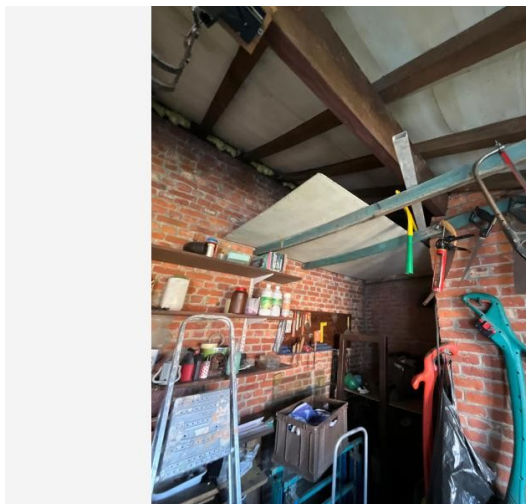
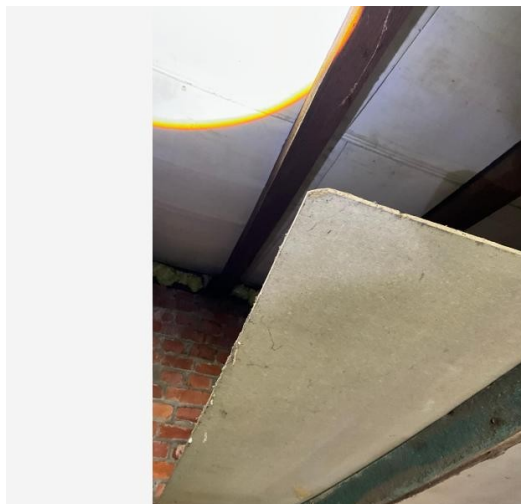
Overzichtsfoto

Detailfoto

Het asbestmateriaal valt onder de mijlpaal van 2040.

| Eindbeoordeling materiaalrisico | Hoog materiaalrisico en/of hoge kans op vezelvrijgave |

| Gebondenheid | Categorie 1: hechtgebonden in oorsprong |
| Asbestsoort (vezeltype) | Crocidoliet aanwezig |
| Asbestconcentratie | Laag (< 50%) |
| Afschermingsgraad van het gehele materiaal | Geheel of deels (ook) vrij aan de binnenlucht |
| Toestand van het materiaal | Matig beschadigd, matig verweerd |

| Beschrijving | plaatmateriaal type Menuiserite |
| Asbestmateriaal | Plaat, paneel, tablet - Type Menuiserite |
| Hoeveelheid (oppervlakte - dikte - aantal) | • 4,00 m <sup>2</sup> - 0,50 cm - 1 stuk |

**Dringend verwijderen**

- Zorg voor een veilig beheer. Vermijd het beschadigen van het asbestmateriaal. Controleer de toestand jaarlijks op wijzigingen.

- Eenvoudige handelingen: mag via doe-het-zelf of door werknemer(s) met opleidingsattest eenvoudige handelingen  
Deze toepassing kan door een aannemer die over een opleidingsattest eenvoudige handelingen beschikt of door een particulier (doe-het-zelf), verwijderd worden indien er geen verhoogd risico op vrijgave van asbestvezels (max. concentratie 0,01 vezels/cm<sup>3</sup> - CODEX Art. VI.3-54) ontstaat en de toepassing voorafgaand wordt gefixeerd/bevochtigd; de individuele elementen zonder machinale werktuigen (boormachine, slijpschijf, hogedrukreiniger,...) en zonder breken of gooien een voor een losgemaakt worden; en ten slotte dubbel en luchtdicht verpakt weggevoerd worden naar een erkend afvalpunt (recyclagepark).

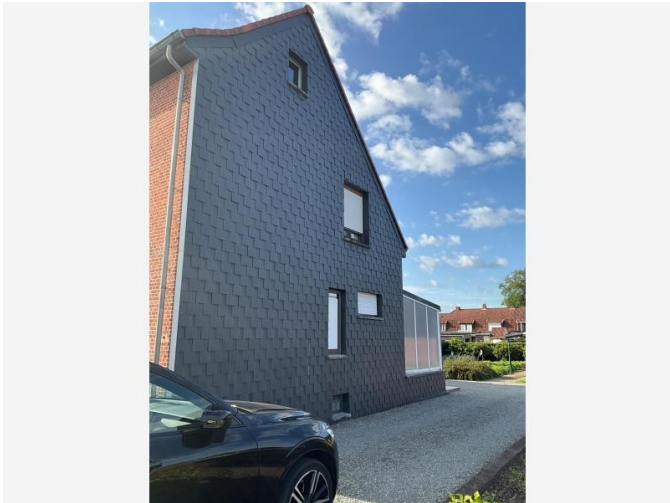
## Fiche 2: Gevel met leien (natuursteen)

Gevel bekleed met leien uit natuursteen (niet asbestverdacht).

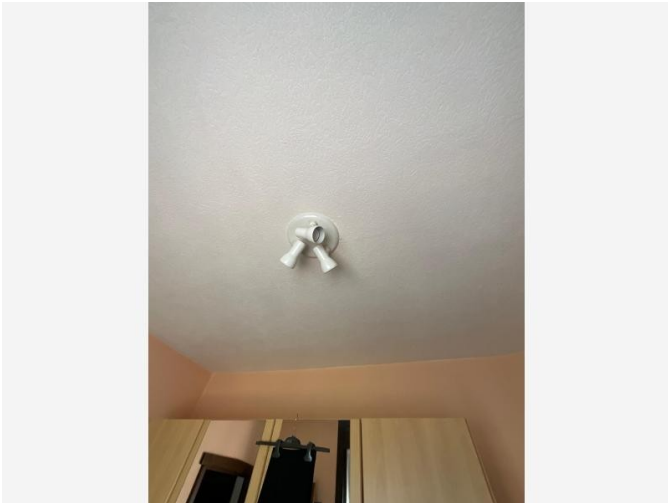
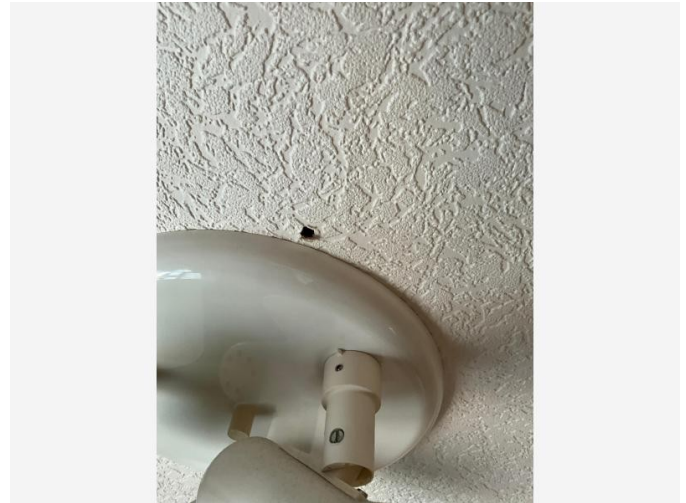
## Fiche 3: Pleisterwerk plafonds

Geen asbest

| # | Type | Referentie | Resultaat |
|---|---|---|---|
| 3.1 | Mengmonster | MM2 | Geen asbest |

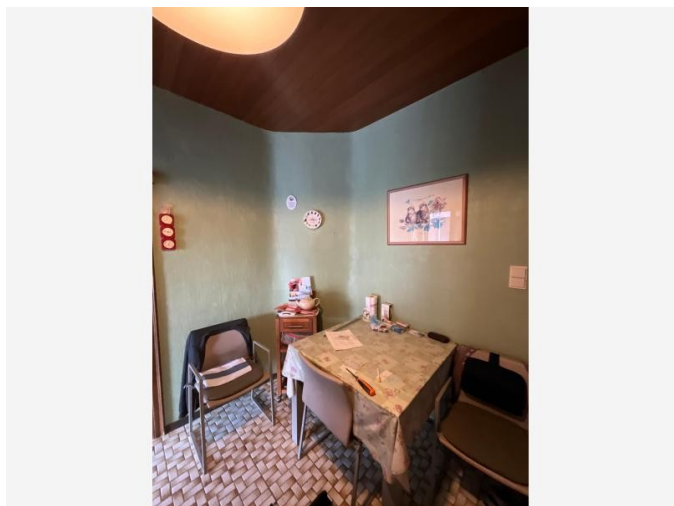
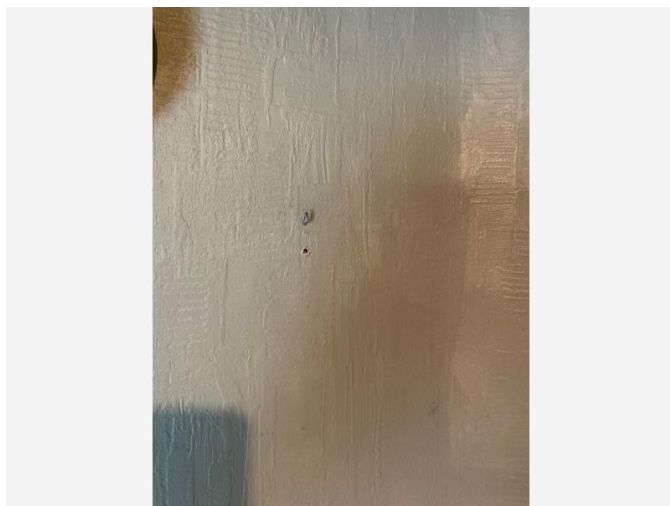
## Fiche 4: Pleisterwerk wanden

Geen asbest

| # | Type | Referentie | Resultaat |
|---|---|---|---|
| 4.1 | Mengmonster | MM1 | Geen asbest |
