# Asbestinventarisatetest

Leuvensesteenweg 387/3, 2800 Mechelen

Attestnummer : **20250617-000250.000**

Uitgegeven op : **17.06.2025**

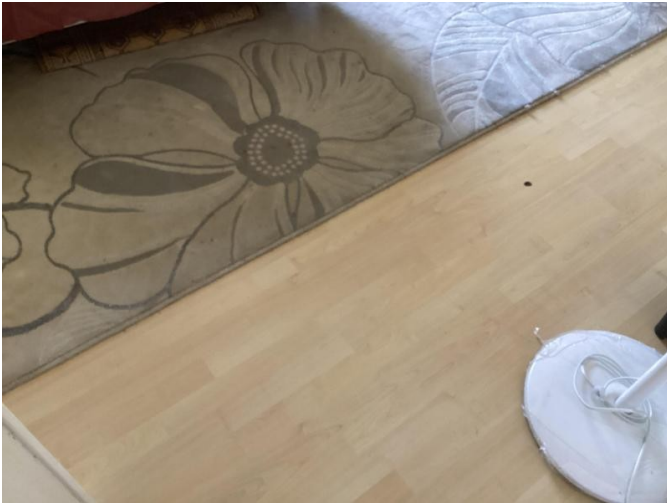
Vrije foto

Onder sommige Vloerbekleding kunnen oude verdachte vloerbekledingen zitten of eventueel verdachte lijm zitten.

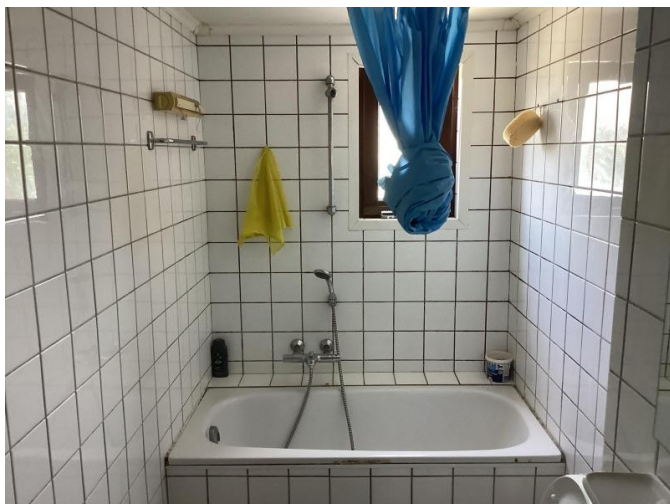
Vrije foto

Sommige muren zijn valse muren of betegeld waardoor ik niet weet wat hierachter zit. Hierdoor kunnen er eventueel verdzchte materialen achter zitten.

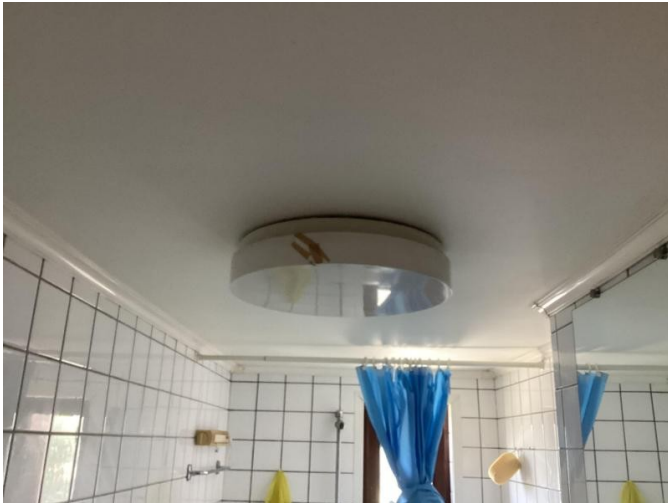
Vrije foto

Sommige plafonds zijn valse plafonds waardoor ik niet weet wat hierachter zit. Hierdoor kunnen er eventueel verduichte materialen achter zitten.

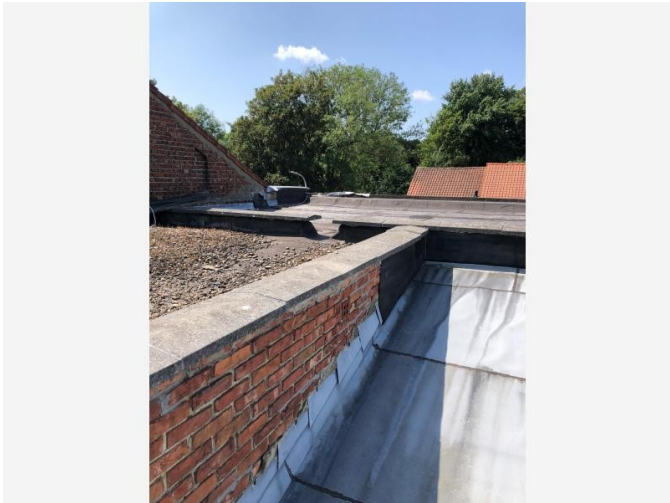
Vrije foto

De roofing op het plat dak kan eventueel asbesthoudend zijn. Aangezien deze gemeenschappelijk is moet dit opgenomen worden in een Bronfiche.

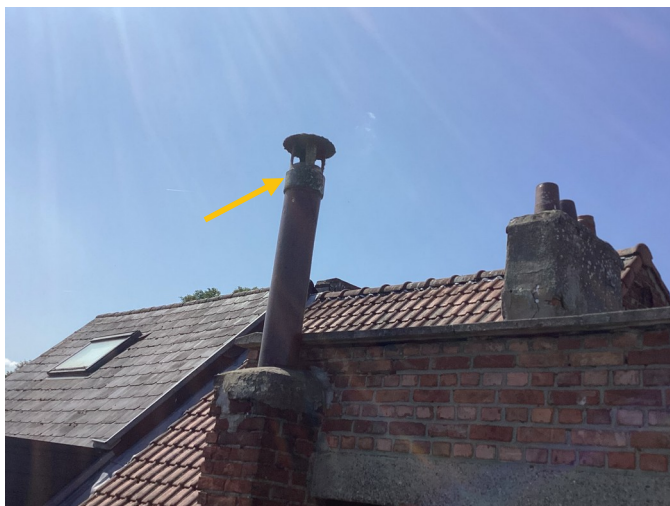
*Vrije foto*

De schouwhoed van het Rookgaskanaal van de onderbuur is asbesthoudend.

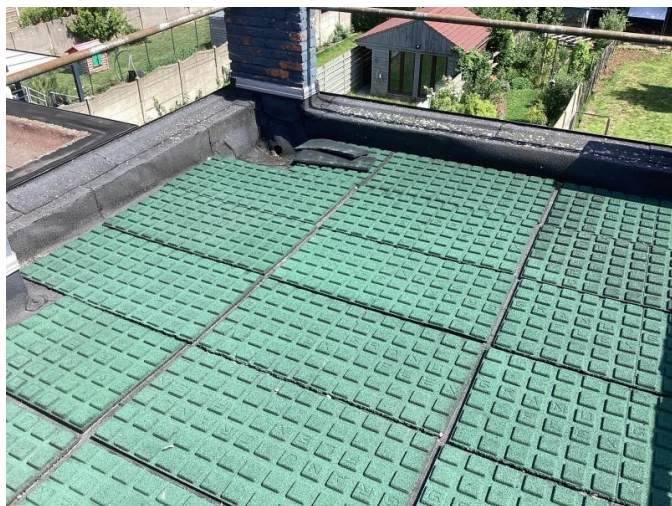
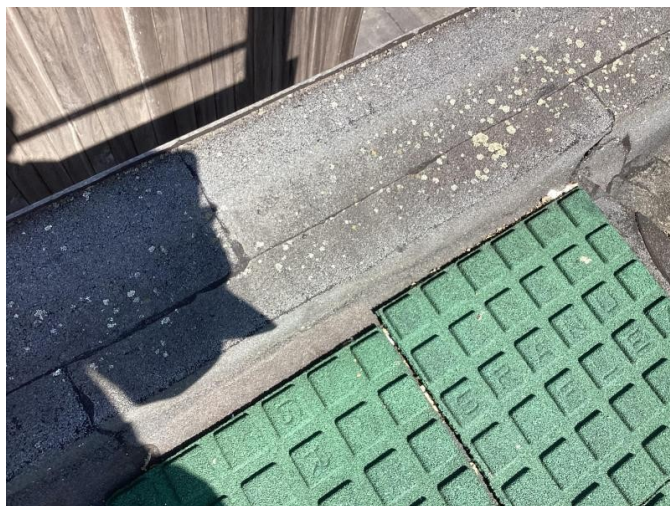
## Fiche 6: Plat dak

Geen asbest

| # | Type | Referentie | Resultaat |
|---|---|---|---|
| 6.1 | Puntmonster | 47095/03 | Geen asbest |

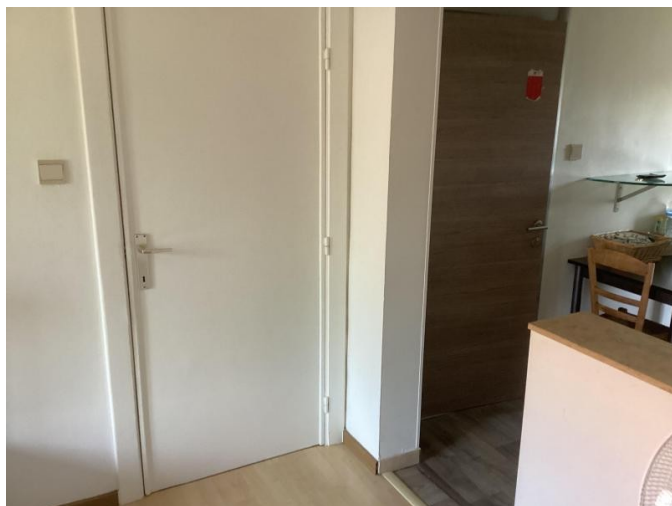
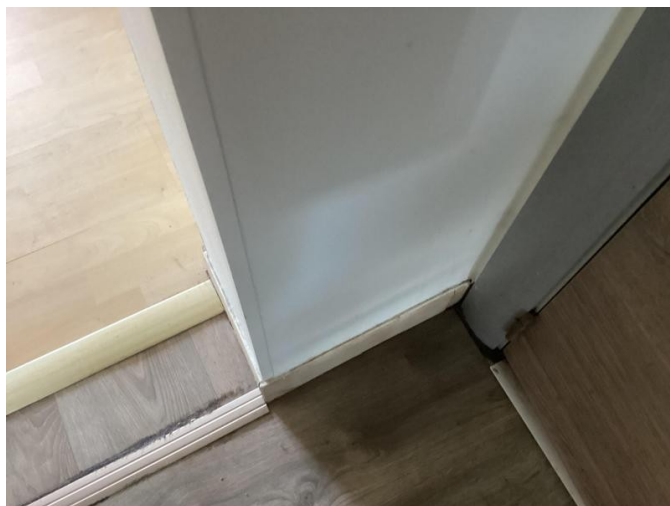
## Fiche 7: Pleisterwerk muren

Geen asbest

| # | Type | Referentie | Resultaat |
|---|---|---|---|
| 7.1 | Mengmonster | 47095/01 | Geen asbest |

| Opmerking | <p>Stalen genomen op de verplichte plaatsen waar mogelijk is en waar pleisterwerk aanwezig is.</p> <p>Keuken</p> <p>Berging</p> <p>Sommige muren zijn ook deels bezet waardoor ik niet weet wat hierachter zit. Hier kunnen eventueel verduichte materialen achter zitten.</p> |

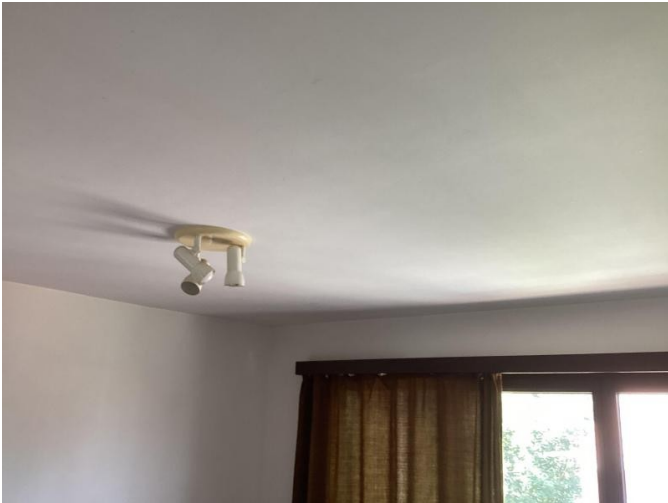
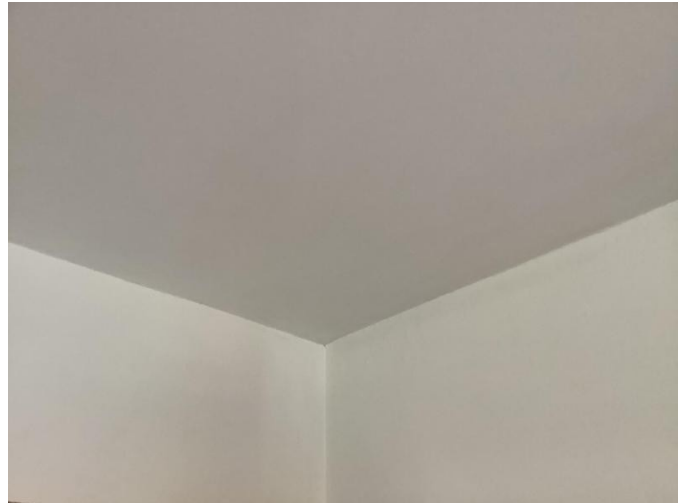
## Fiche 8: Pleisterwerk plafonds

Geen asbest

| # | Type | Referentie | Resultaat |
|---|---|---|---|
| 8.1 | Mengmonster | 47095/02 | Geen asbest |
