# Asbestinventarisatetest

Walemstraat 6, 2860 Sint-Katelijne-Waver

Attestnummer : **20250523-000038.000**

Uitgegeven op : **23.05.2025**

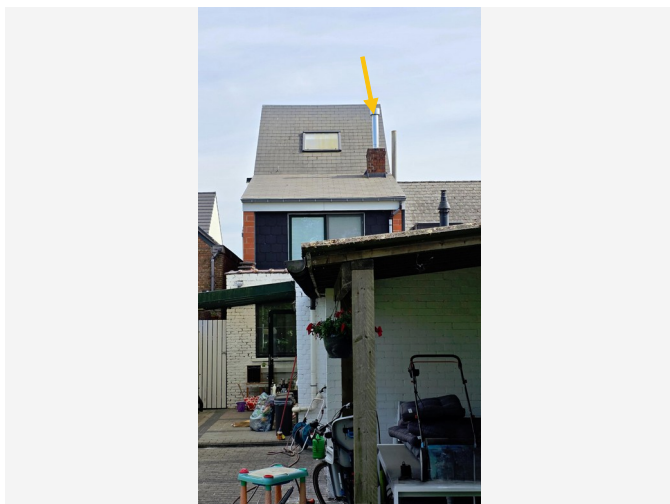
Situeringsfoto

**Reden:** Het te onderzoeken materiaal situeert zich hoger dan 3,50 m te rekenen vanaf een veilige ondergrond

**Uitleg van de asbestdeskundige:** De schouw bevindt zich hoger dan 3.5m; deze is niet bereikbaar voor nazicht en inspectie. Er is geen veilig materiaal aanwezig om op die hoogte een inspectie uit te voeren. De schouw is niet-inspecteerbaar.

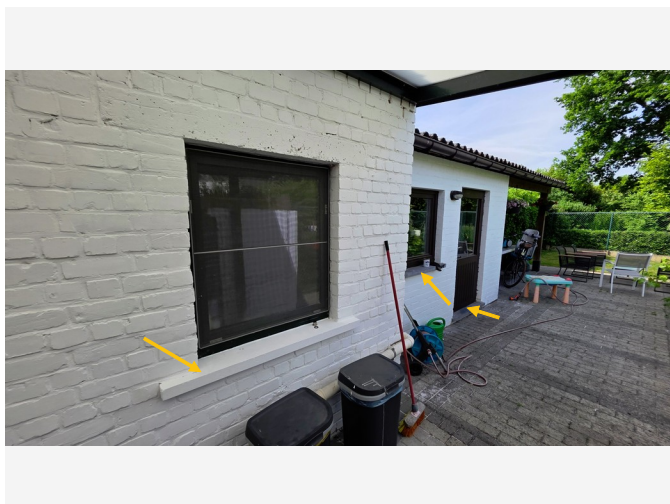
Vensterbanken aangekocht in 2007, gestaafd met factuur (dd 30/07/2007), toegevoegd in bewijsstukken.

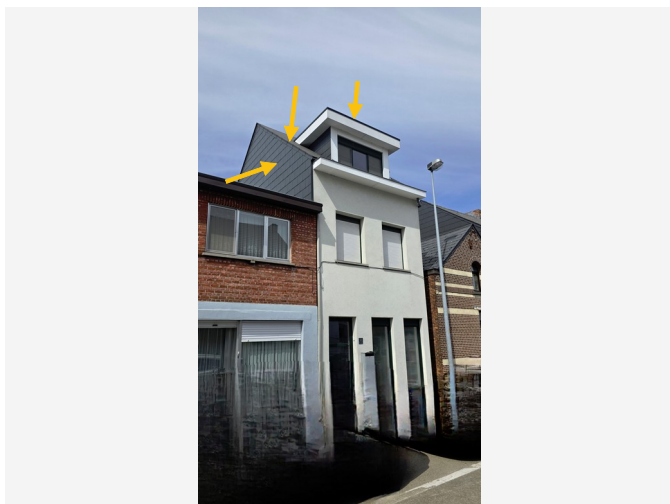
Dakbedekking van het schuin dak en de dakkapel aan de voorzijde van de woning is vernieuwd in 2015, gestaafd met offerte, en factuur (dd 03/09/2015), beide toegevoegd in bewijsstukken. Dit schuine dak is geïsoleerd, zoals beschreven in de documenten. De gevelbekleding van de dakkapel en de linkergevel boven de buur is ook vernieuwd in 2015, hoort bij dezelfde werken.

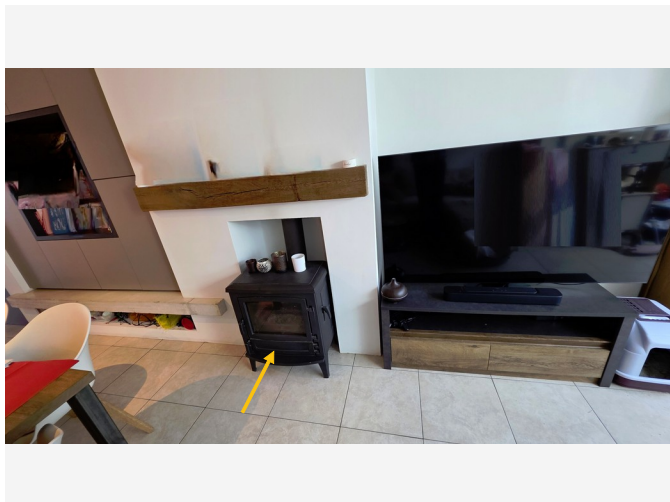
Kachel is aangekocht in 2013, gestaafd met factuur (dd 04/09/2013), toegevoegd in bewijsstukken.

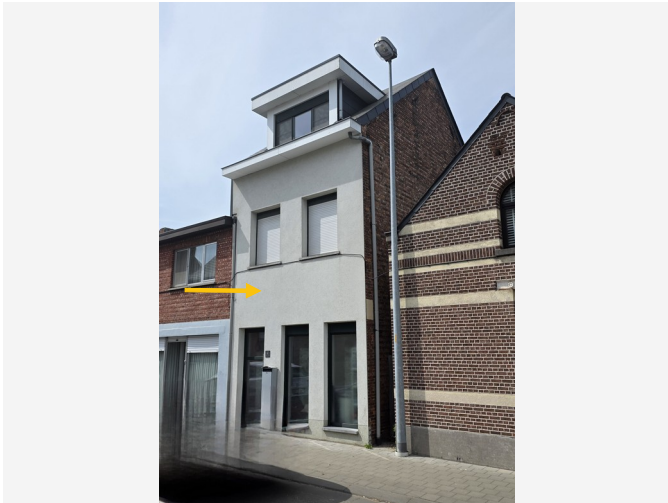
Bezetting is in 2008 op de voorgevel aangebracht, gestaafd met offerte, en factuur (dd 24/03/2009), beide toegevoegd in bewijsstukken.

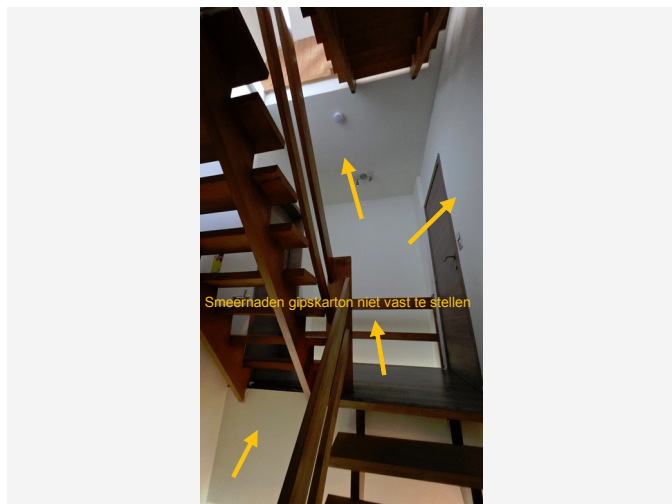
Alle vlakken zijn afgewerkt met gipskarton. De smeernaden zijn niet vast te stellen. In de hele woning en berging is geen pleisterwerk; geen pleisterwerk aan de muur, geen pleisterwerk aan het plafond.

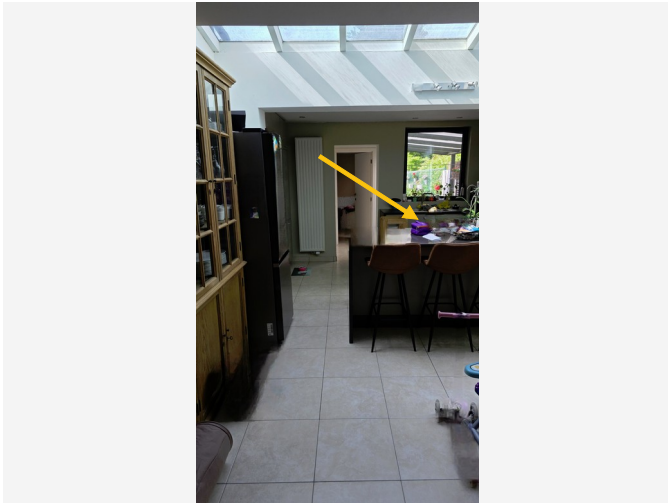
Keuken aangekocht en gemonteerd in 2006, gestaafd met factuur (dd 19/12/2006), toegevoegd in bewijsstukken.

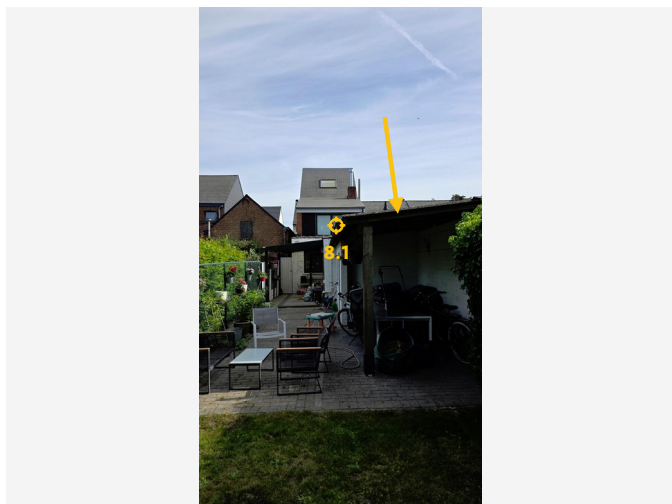
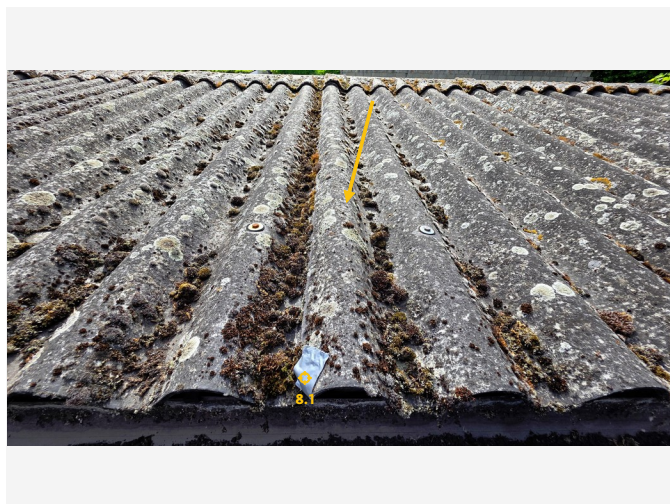
## Fiche 8: Dakbedekking berging en afdak

Geen asbest

| # | Type | Referentie | Resultaat |
|---|---|---|---|
| 8.1 | Puntmonster | 1PM golfplaat | Geen asbest |

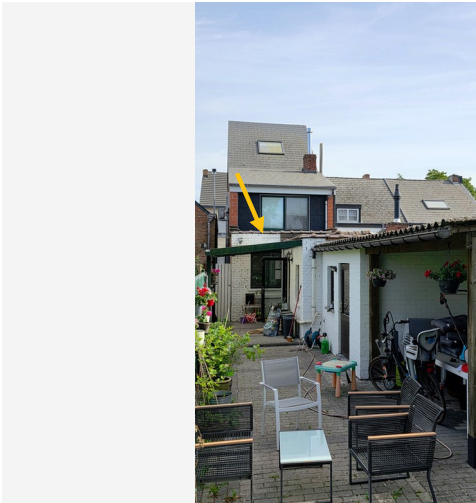
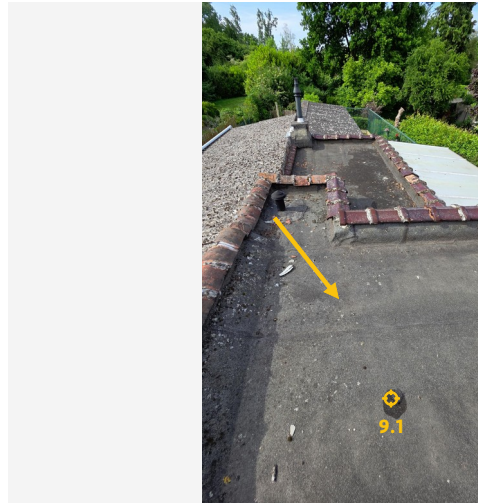
## Fiche 9: Dakbedekking plat dak

Geen asbest

| # | Type | Referentie | Resultaat |
|---|---|---|---|
| 9.1 | Puntmonster | 2PM roofing | Geen asbest |
