# Asbestinventarisatetest

Dennestraat 5, 2860 Sint-Katelijne-Waver

Attestnummer : **20250807-000080.000**

**Asbestveilig** (maar mogelijk niet asbestvrij)

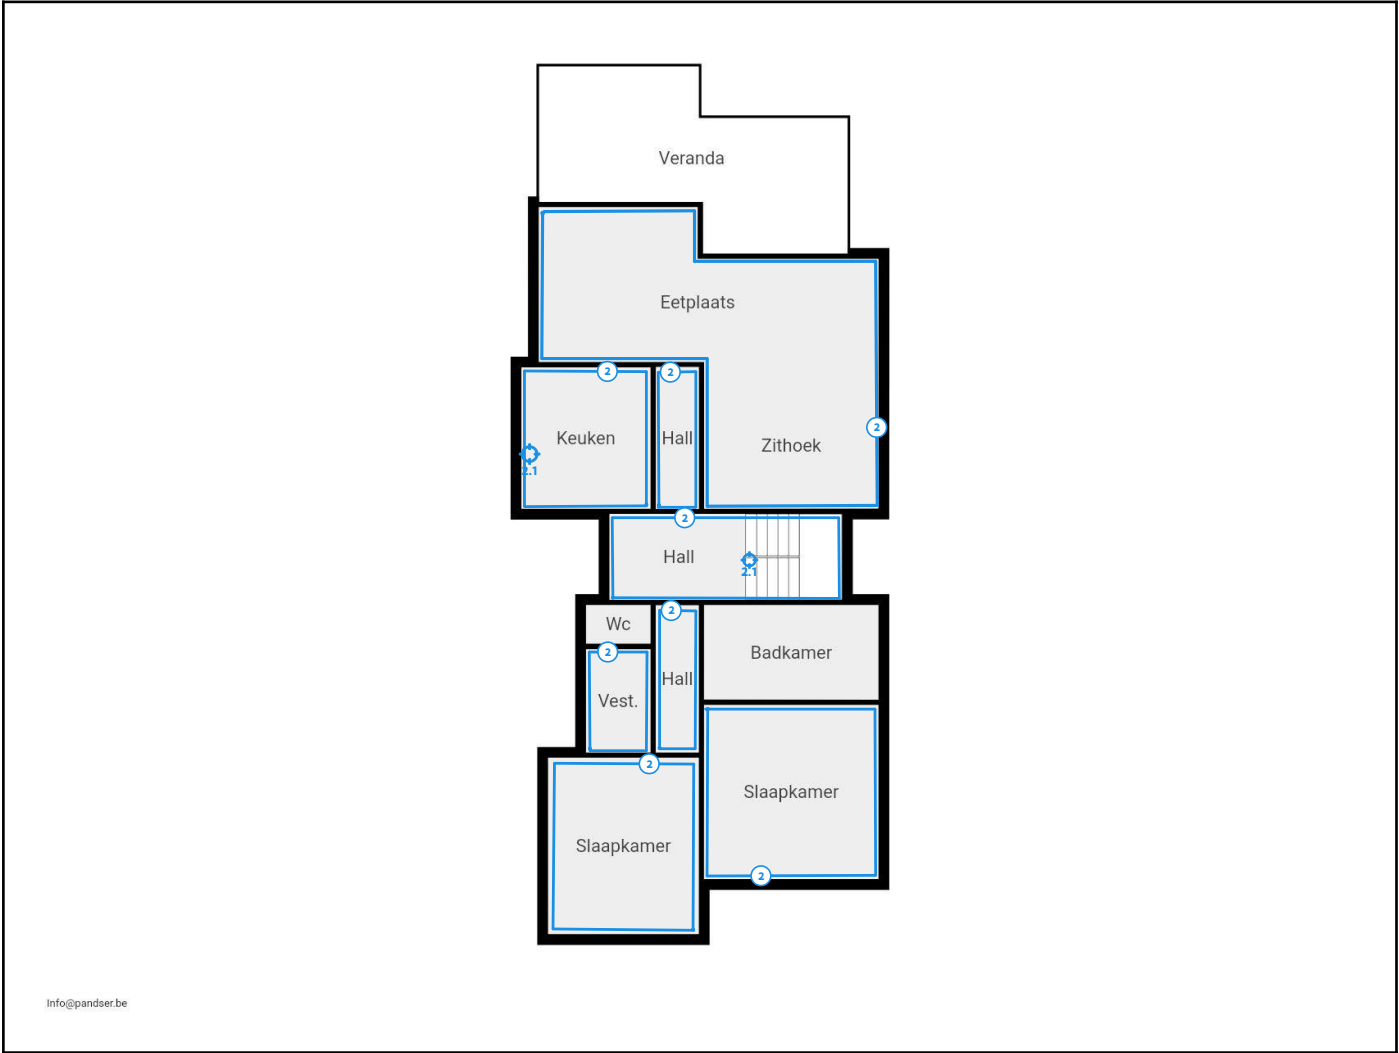
# Plan 1.1: 0

| Beschrijving | Type | Actie |
|---|---|---|
| 2. Pleisterwerk muren | Geen asbest | - |
| 2.1 Code: 010825C1 | Mengmonster | - |

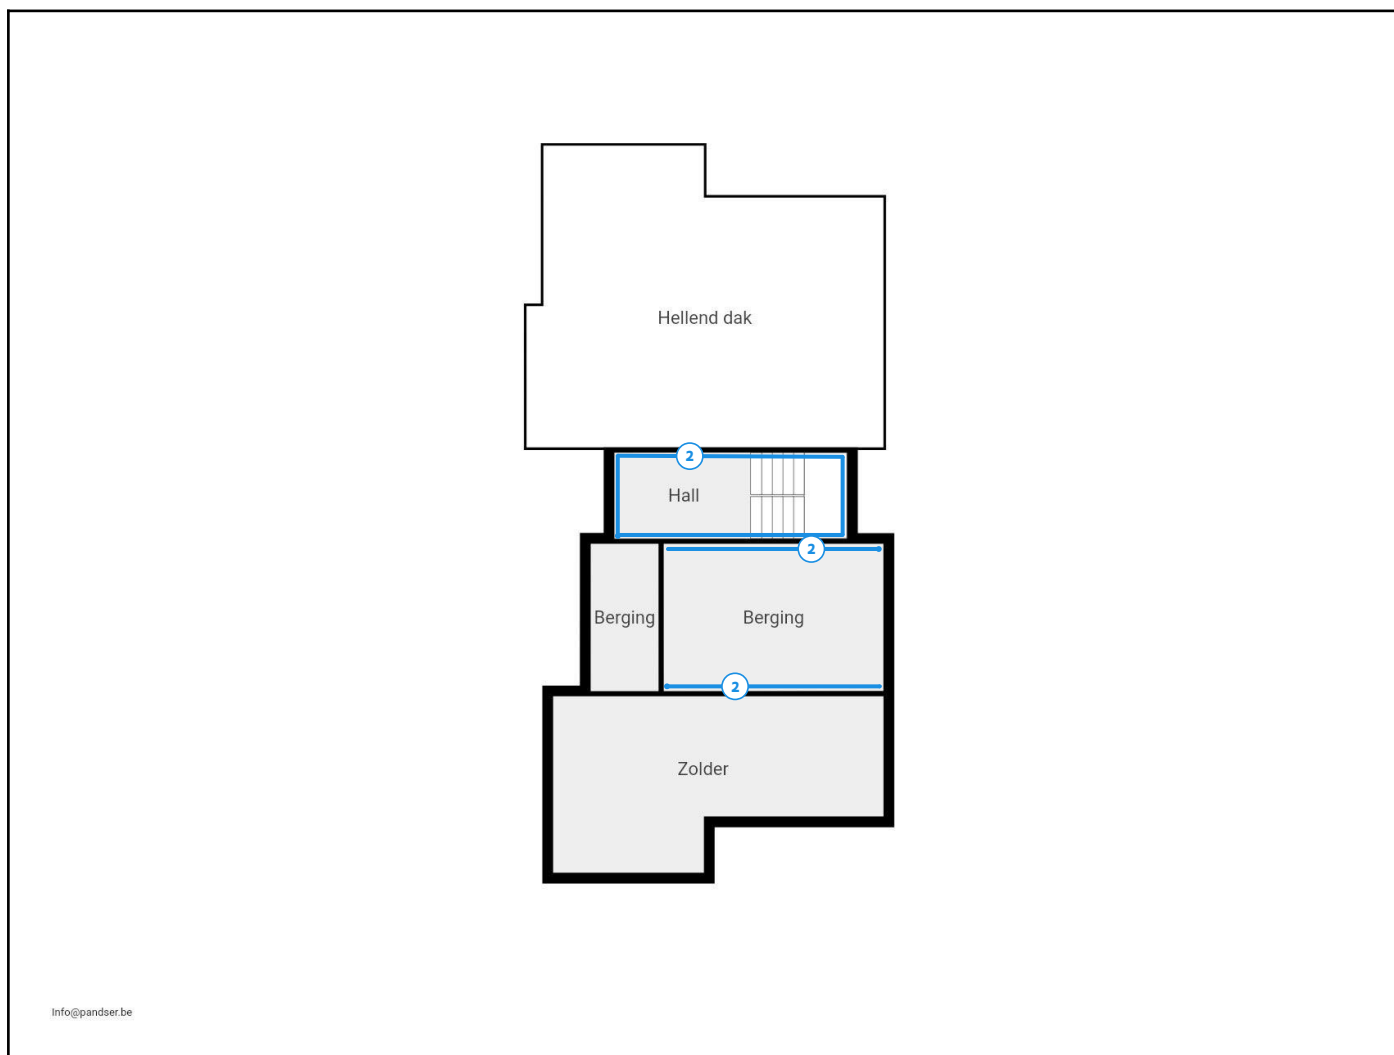
## Plan 1.2: +1

| Beschrijving | Type | Actie |
|---|---|---|
| 2. Pleisterwerk muren | Geen asbest | - |

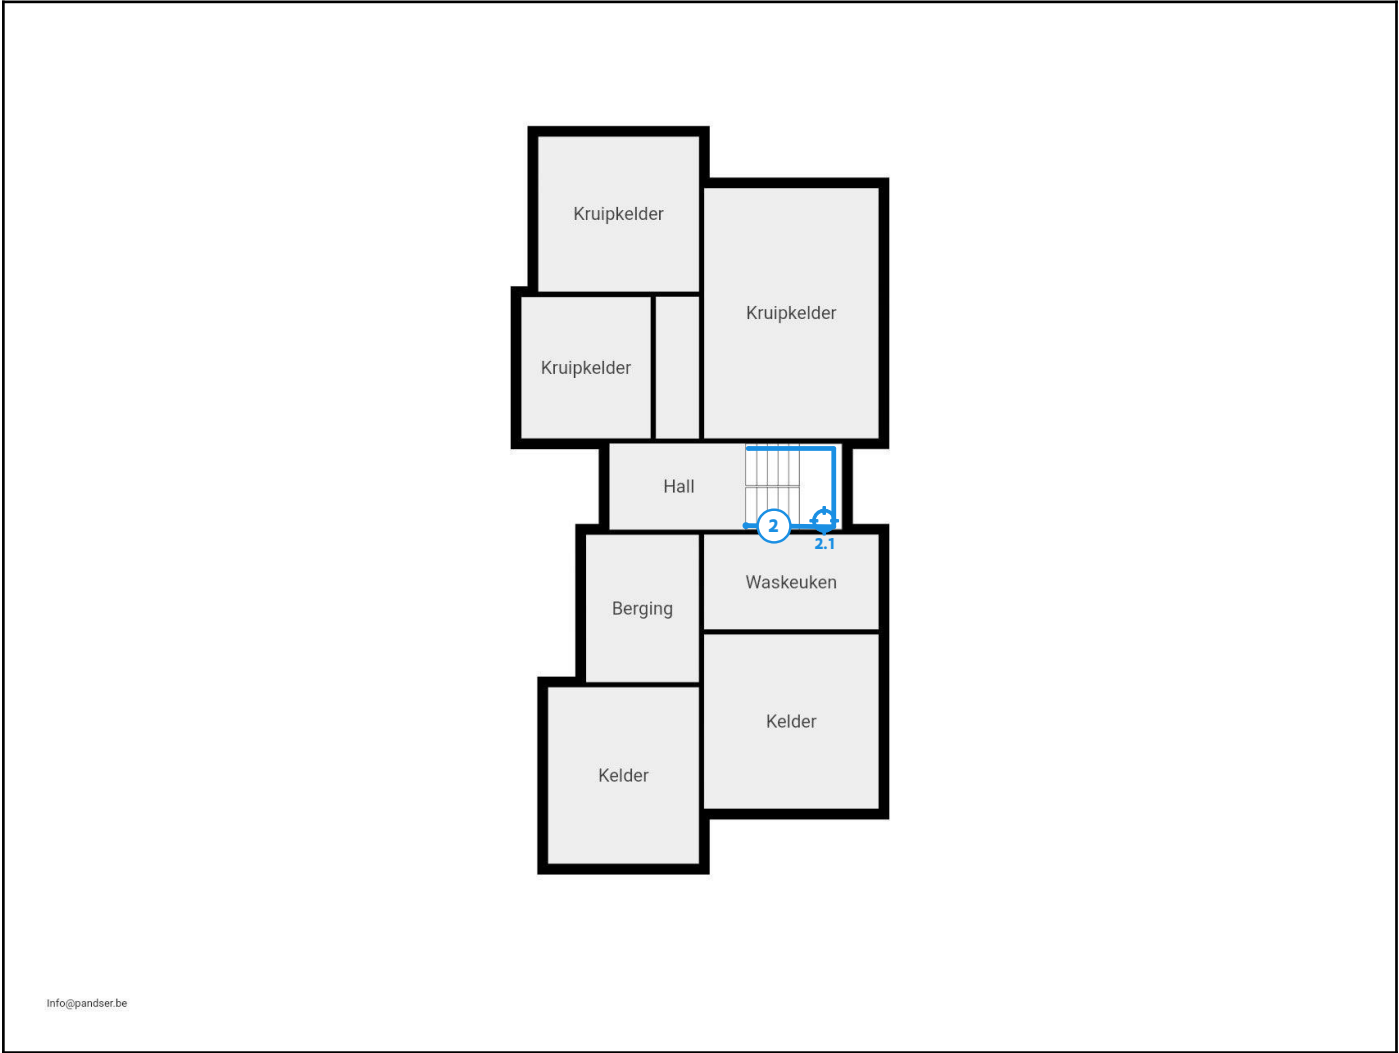
# Plan 1.3: -1

| Beschrijving | Type | Actie |
|---|---|---|
| 2. Pleisterwerk muren | Geen asbest | - |
| 2.1 Code: 010825C1 | Mengmonster | - |

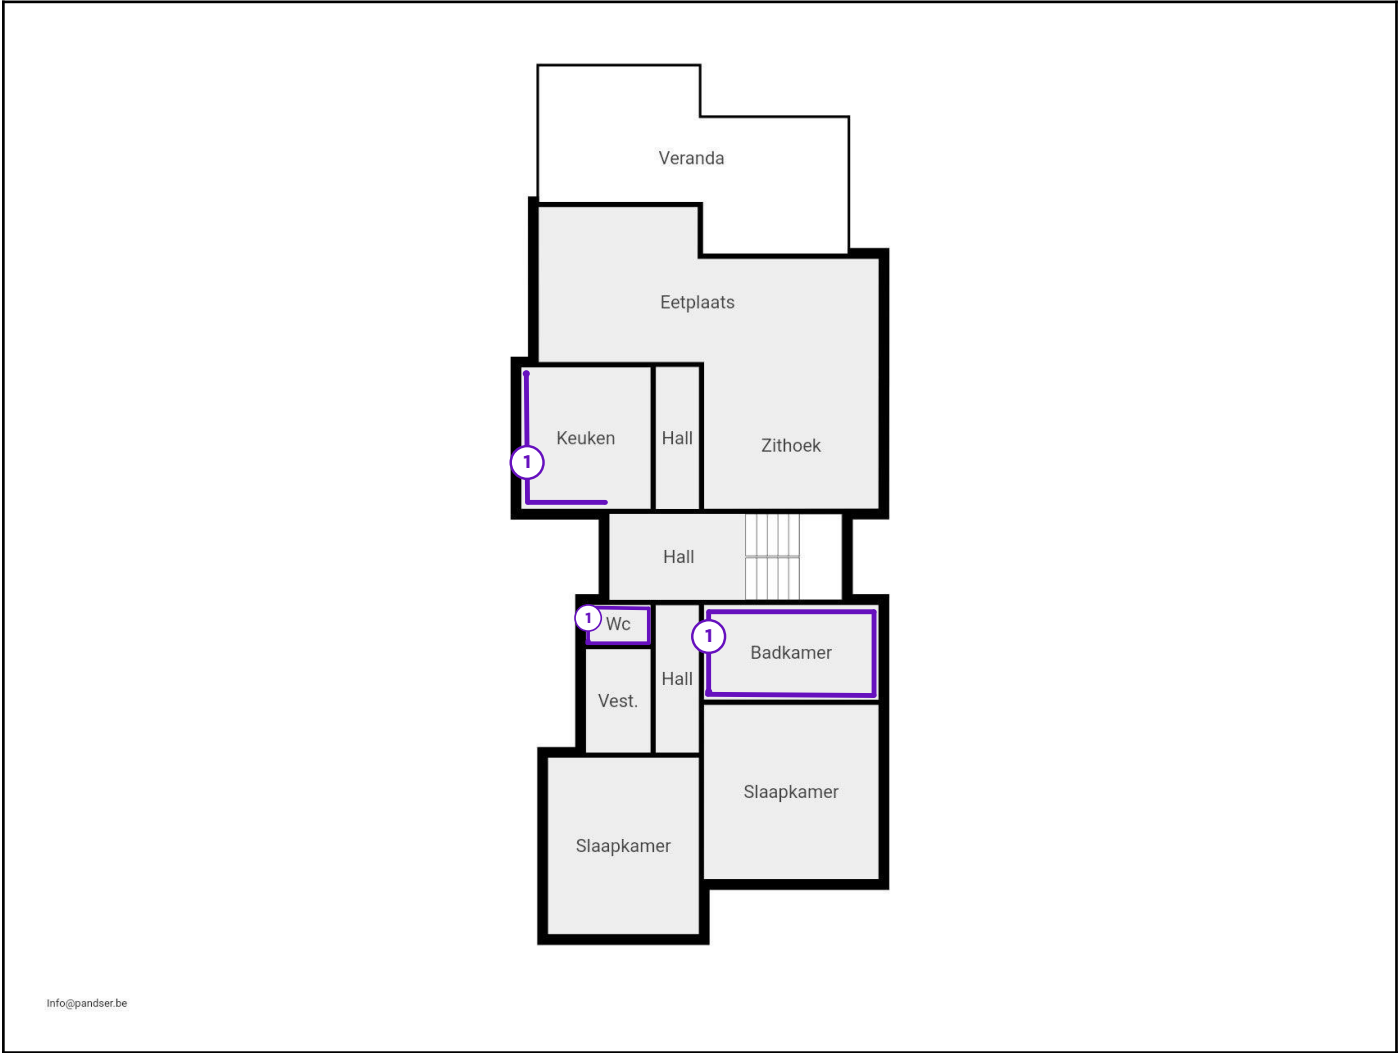
# Plan 1.4: 0

| Beschrijving | Type | Actie |
|---|---|---|
| 1. Tegels | Advies | - |

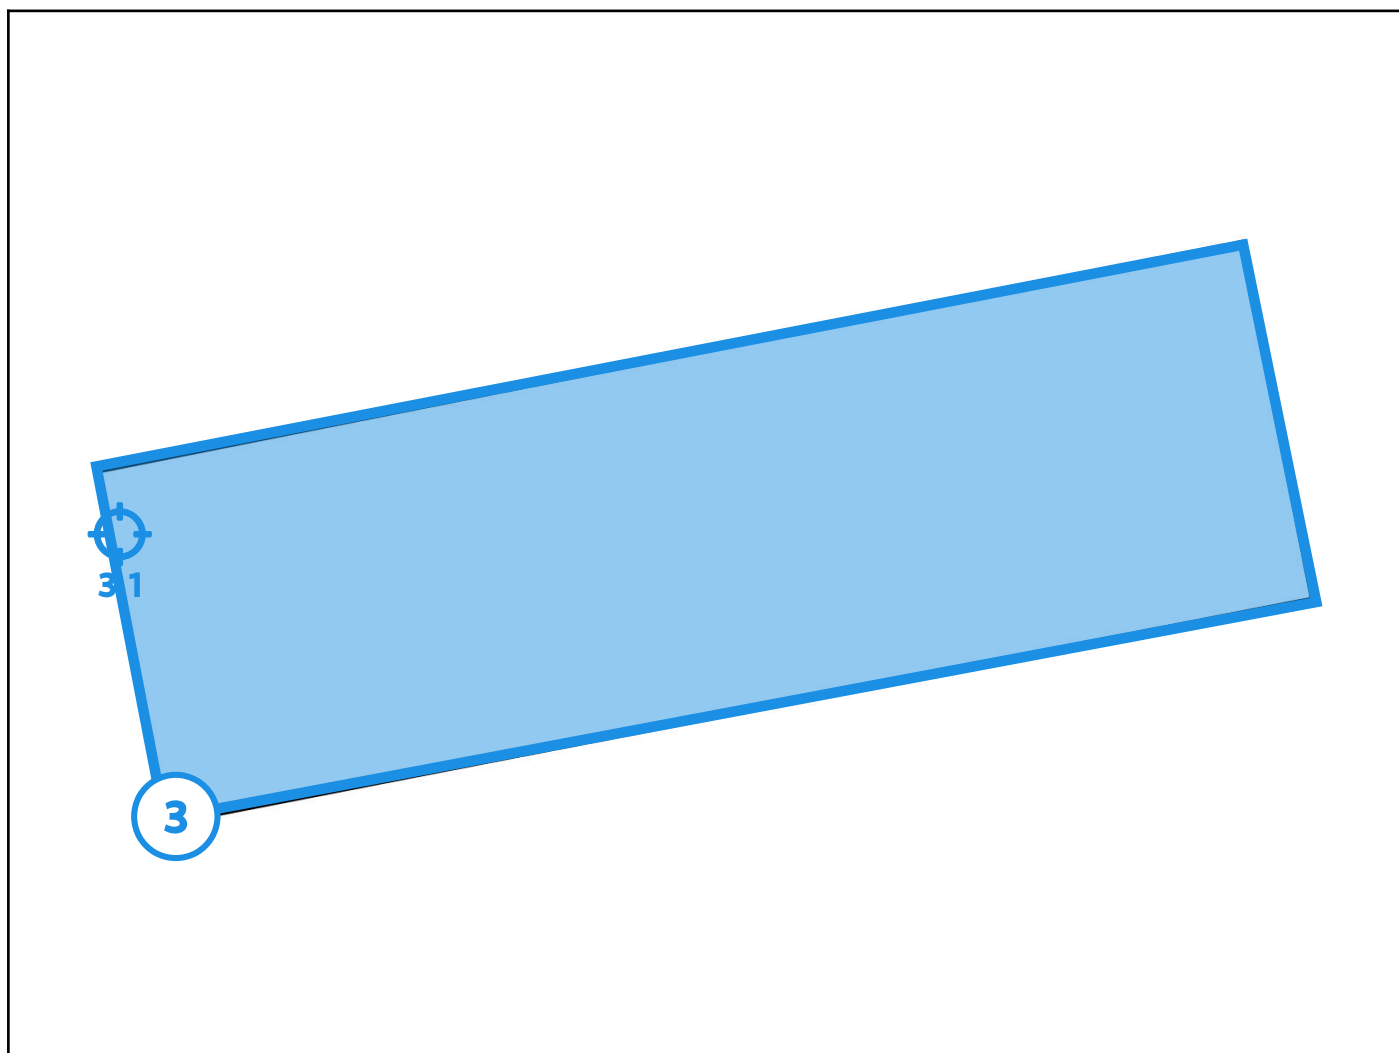
## Plan 2.1: Garage

| Beschrijving | Type | Actie |
|---|---|---|
| 3. Roofing | Geen asbest | - |
| 3.1 Code: 010725C2 | Puntmonster | - |

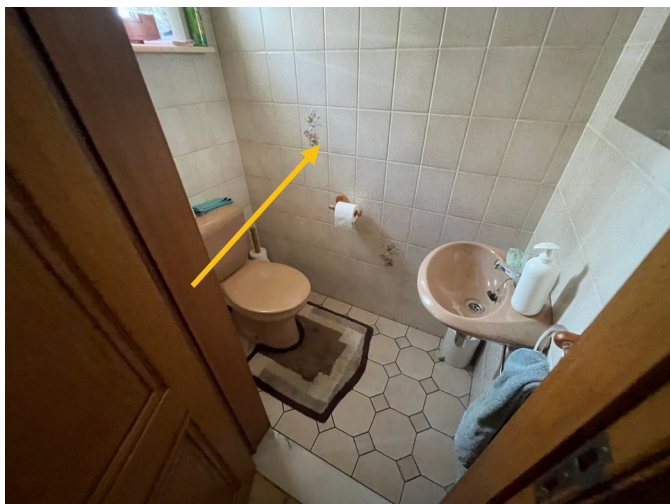
Vrije foto

In meerdere ruimtes werden tegels tegen de muren geplaatst. Er zijn gevallen bekend waar asbest gemengd werd met tegellijm. Gezien het niet destructieve karakter van de opdracht werden geen tegels beschadigd om deze tegellijm te kunnen bemonsteren. Er werden ook nergens kapotte tegels gevonden waar een staal kon worden genomen. Bij eventuele renovatie- of sloopwerkzaamheden wordt aangeraden om eerst een staal van de tegellijm te laten analyseren om de eventuele aanwezigheid van asbest uit te sluiten.

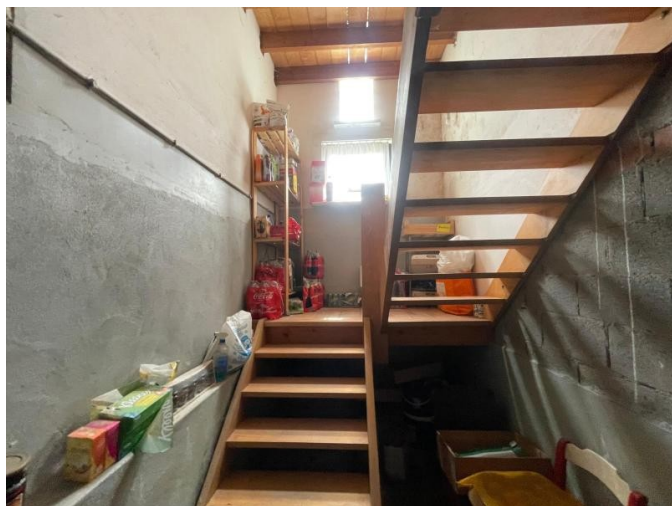
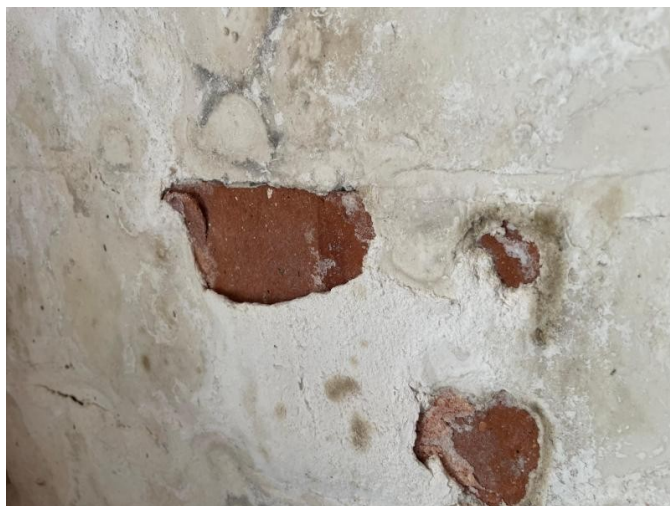
## Fiche 2: Pleisterwerk muren

Geen asbest

| # | Type | Referentie | Resultaat |
|---|---|---|---|
| 2.1 | Mengmonster | 010825C1 | Geen asbest |

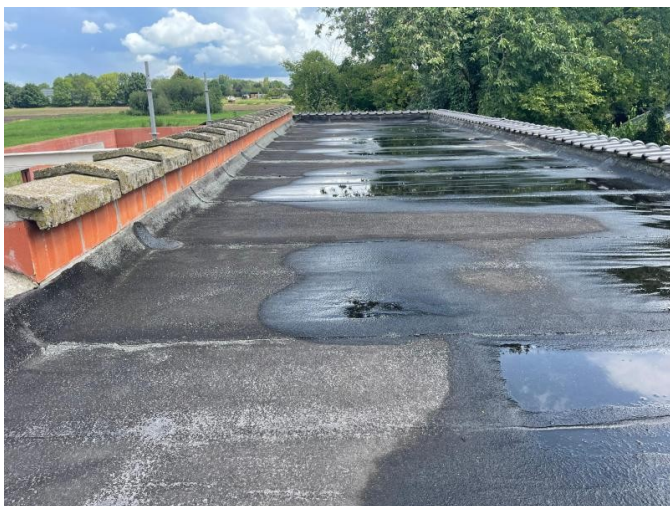
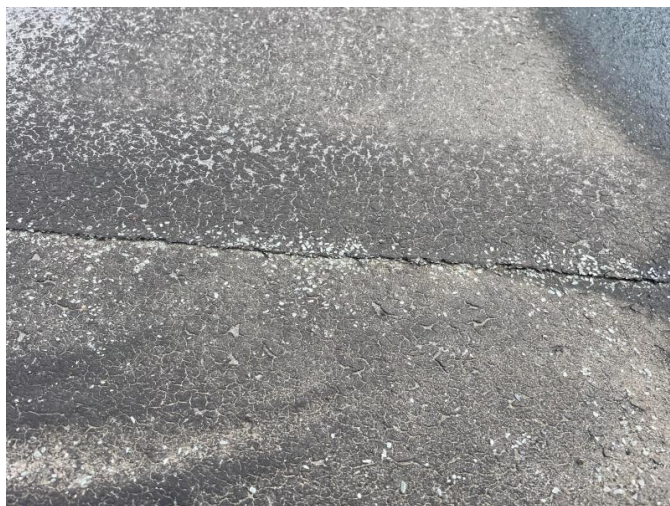
## Fiche 3: Roofing

Geen asbest

| # | Type | Referentie | Resultaat |
|---|---|---|---|
| 3.1 | Puntmonster | 010725C2 | Geen asbest |

| Opmerking | Gezien het niet destructieve karakter van het onderzoek werd enkel de bovenste zichtbare laag roofing bemonsterd. Het onderzoek doet geen uitspraak over oudere lagen roofing die zich eventueel onder de bovenste laag kunnen bevinden. Indien er sloopwerken worden uitgevoerd is extra staalname tot op de dragende structuur aangewezen. |
