# Asbestinventarisatetest

Hoge Bokstraat 69, 9111 Sint-Niklaas

Attestnummer : 20250222-000089.000

Uitgegeven op : 22.02.2025

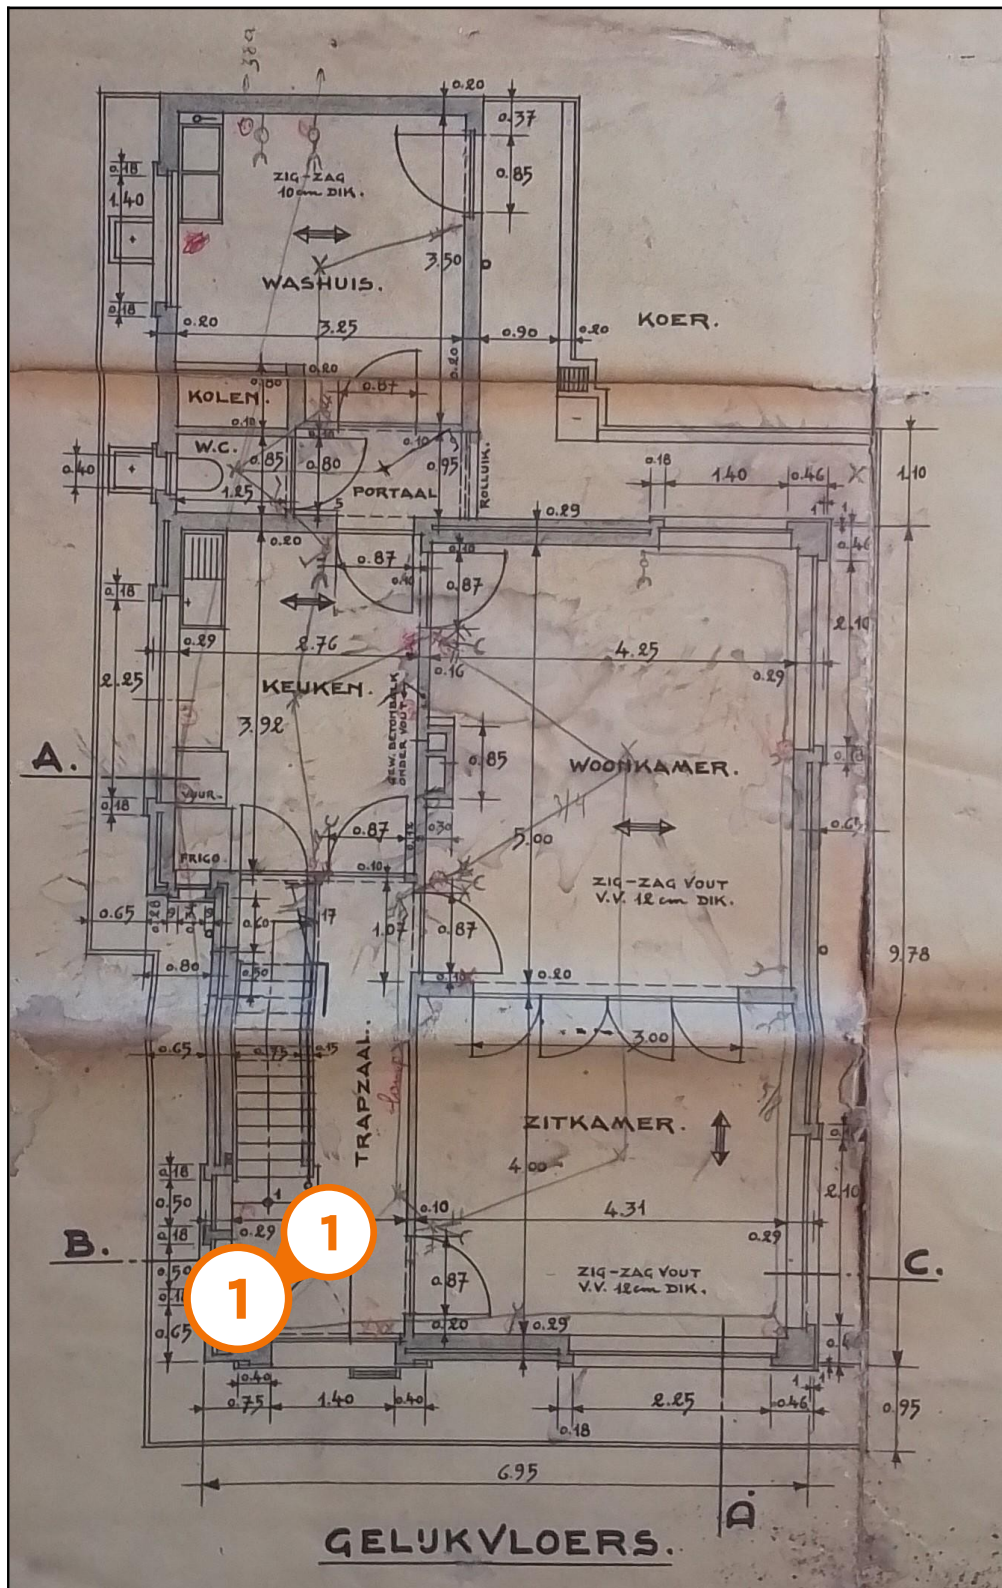
## Plan 1.6: Gelijkvloers : bakelieten toepassingen

| 1. Bakelieten toepassingen | Asbestmateriaal | <a href="#">Verwijderen</a> |

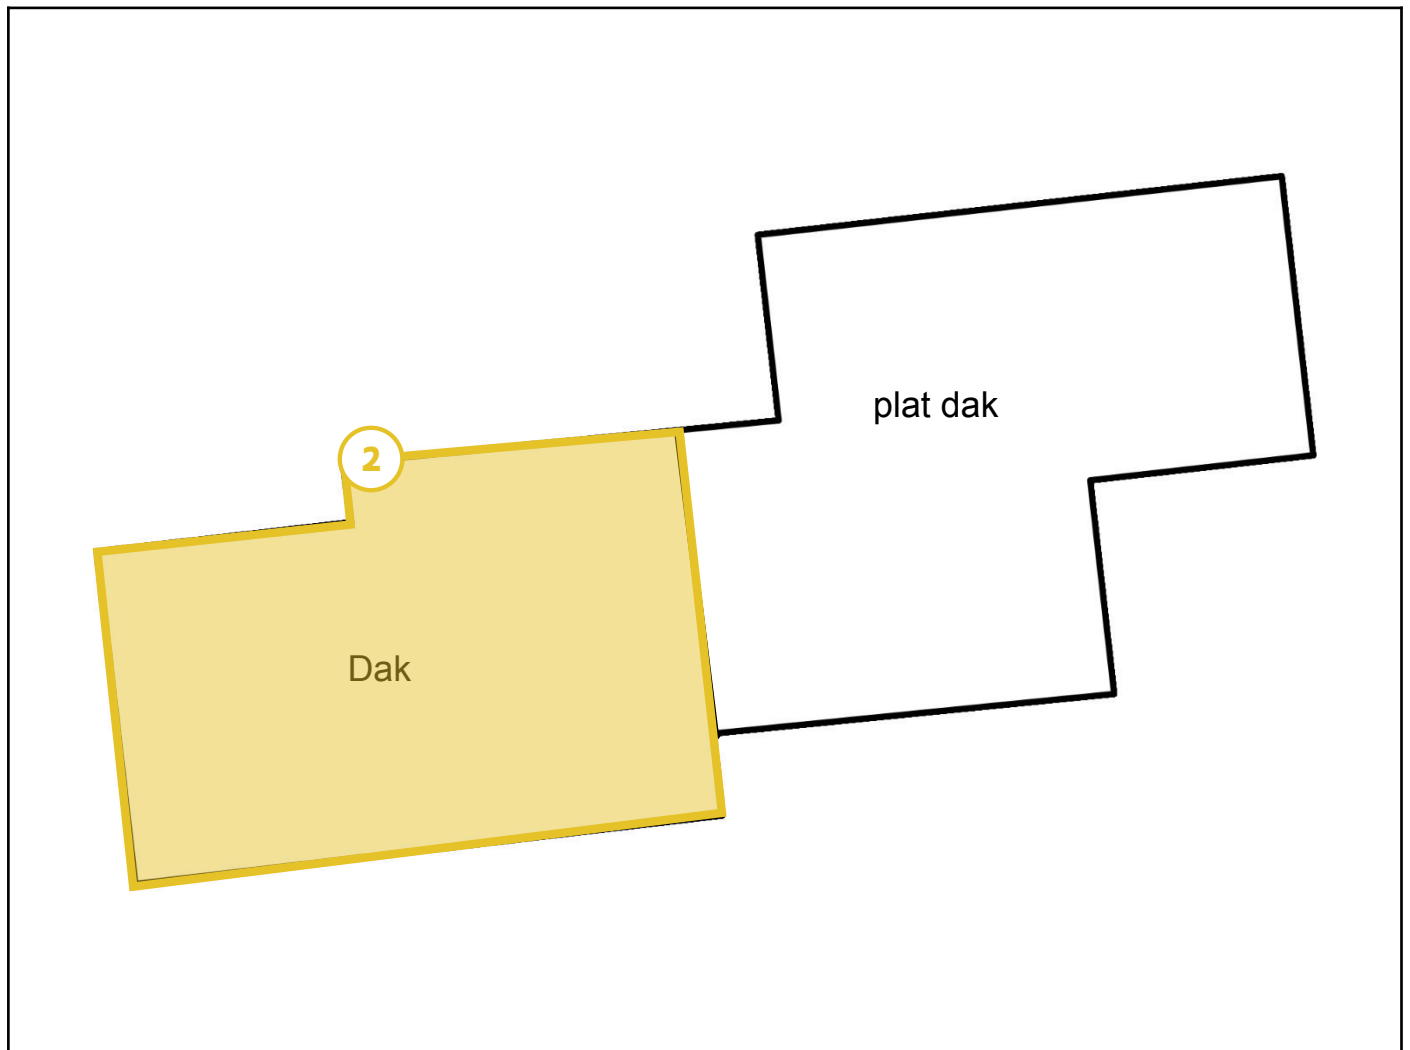
## Plan 1.10: Dak : onderdak

| Beschrijving | Type | Actie |
|---|---|---|
| 2. Onderdak | Asbestmateriaal | Zorgvuldig beheren |

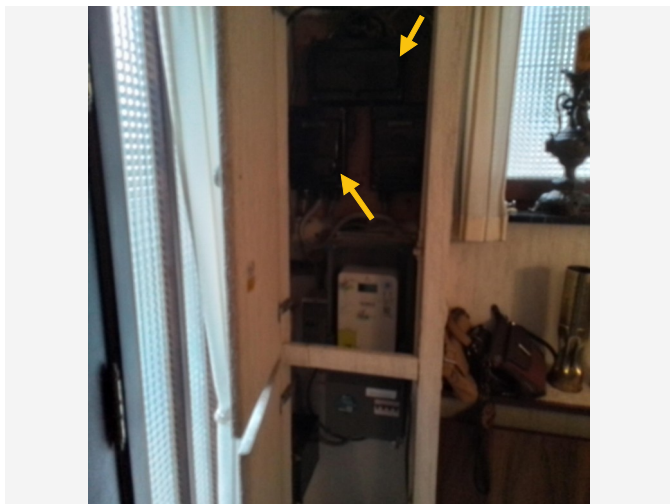
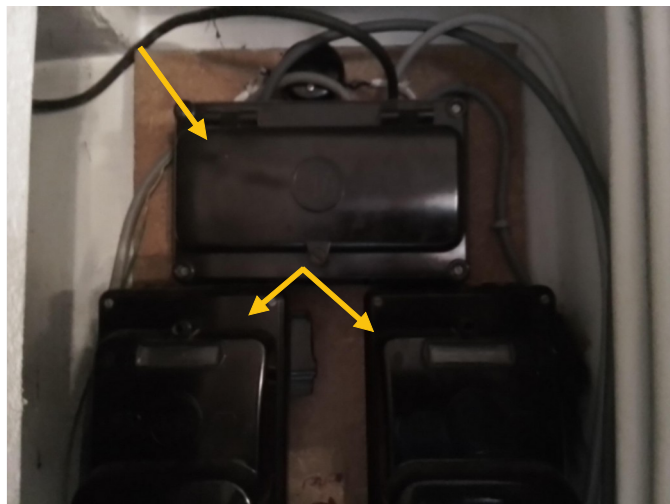
Overzichtsfoto

Detailfoto

Het asbestmateriaal valt onder de mijlpaal van 2040.

| Eindbeoordeling materiaalisico | Verhoogd materiaalisico en/of verhoogde kans op vezelvrijgave |

| Gebondenheid | Categorie 1: hechtgebonden in oorsprong |
| Asbestsoort (vezeltype) | Crocidoliet aanwezig |
| Asbestconcentratie | Laag (< 50%) |
| Afschermingsgraad van het gehele materiaal | Geheel of deels (ook) vrij aan de binnenlucht |
| Toestand van het materiaal | Licht beschadigd, licht verweerd. Intact calciumsilicaatmateriaal of categorie III 'gebondenheid' |

| Beschrijving | Bakelieten toepassingen |
| Asbestmateriaal | Plaat, paneel, tablet - Type Bakeliet |

Verwijderen

- Verwijder dit asbestmateriaal zo snel mogelijk. Volg de toestand goed op.

- Eenvoudige handelingen: mag via doe-het-zelf of door werknemer(s) met opleidingsattest eenvoudige handelingen  
Betreft een hechtgebonden toepassing in een licht verweerde staat met een laag risico op vezelvrijgave. De toepassing zorgvuldig verwijderen, zonder wijzigingen aan te brengen in de huidige toestand van het materiaal. De toepassing niet breken en/of beschadigen. Verwijder de toepassing a.d.h.v. eenvoudige handelingen en voorzie de nodige PBM's zoals ademhalingsmasker met een P3-filter, Tyvec categorie 3 type 5-6, schoeisel moet volledig gesloten zijn, wegwerphandschoenen. Opgeleid personeel wordt aanbevolen. Het asbestmateriaal moet worden verpakt in twee lagen van luchtdichte, stevige plastic zakken of folie. Deze dienen gemarkeerd te zijn met een waarschuwingsetiket. Voor verder advies kan je een kijkje nemen op de site van OVAM.

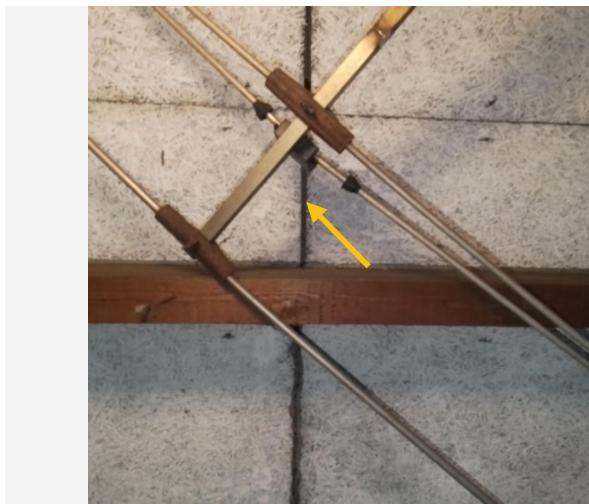
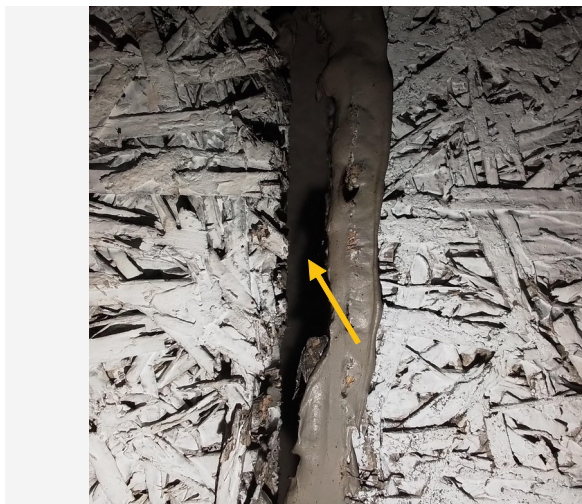
Overzichtsfoto

Detailfoto

Het asbestmateriaal valt onder de mijlpaal van 2040.

| Eindbeoordeling materiaalisico | Zeer laag materiaalisico en/of zeer lage kans op vezelvrijgave |

| Gebondenheid | Categorie 1: hechtgebonden in oorsprong |
| Asbestsoort (vezeltype) | Crocidoliet aanwezig |
| Asbestconcentratie | Laag (< 50%) |
| Afschermingsgraad van het gehele materiaal | Stootvaste afscherming of omkasting |
| Toestand van het materiaal | Licht beschadigd, licht verweerd. Intact calciumsilicaatmateriaal of categorie III 'gebondenheid' |

| Beschrijving | Onderdak |
| Asbestmateriaal | Plaat, paneel, tablet - Type Menuiserie |

Zorgvuldig beheren

- Zorg voor een veilig beheer. Vermijd het beschadigen van het asbestmateriaal. Controleer de toestand jaarlijks op wijzigingen.

- Eenvoudige handelingen: mag via doe-het-zelf of door werknemer(s) met opleidingsattest eenvoudige handelingen  
Betreft een hechtgebonden toepassing in een licht verweerde staat met een laag risico op vezelvrijgave. De toepassing zorgvuldig verwijderen, zonder wijzigingen aan te brengen in de huidige toestand van het materiaal. De toepassing niet breken en/of beschadigen. Verwijder de toepassing a.d.h.v. eenvoudige handelingen en voorzie de nodige PBM's zoals ademhalingsmasker met een P3-filter, Tyvec categorie 3 type 5-6, schoeisel moet volledig gesloten zijn, wegwerphandschoenen. Opgeleid personeel wordt aanbevolen. Het asbestmateriaal moet worden verpakt in twee lagen van luchtdichte, stevige plastic zakken of folie. Deze dienen gemarkeerd te zijn met een waarschuwingsetiket. Voor verder advies kan je een kijkje nemen op de site van OVAM.

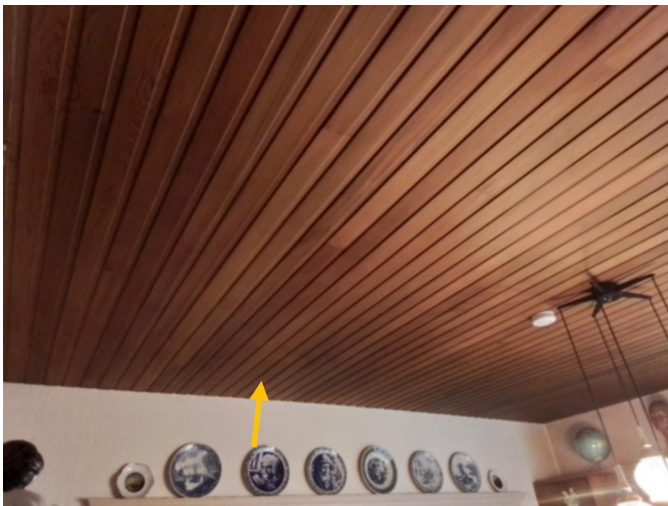
Vrije foto

Geen pleisterwerk aanwezig aan het plafond behalve in de inkomhal. Plafonds bestaan uit hout.

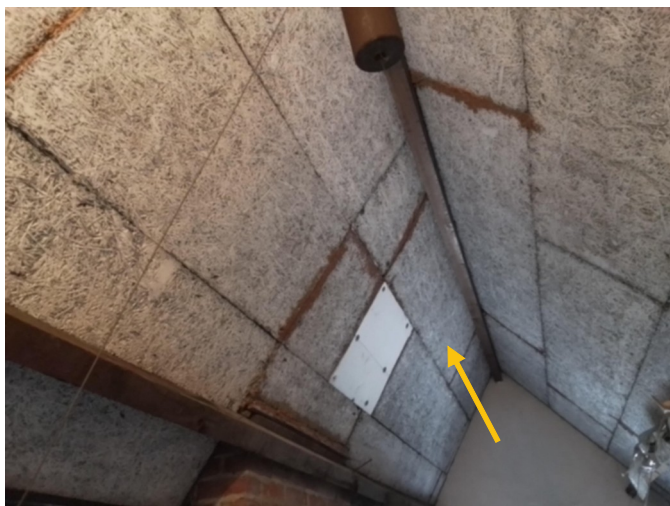
Vrije foto

Heraklith bestaat uit houtvezels.

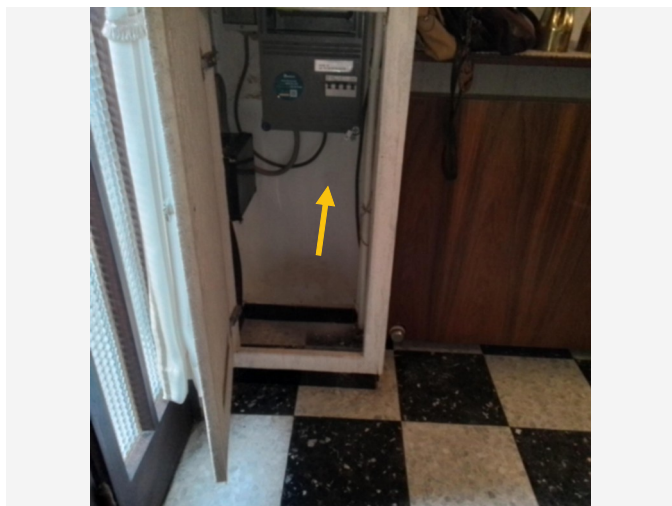
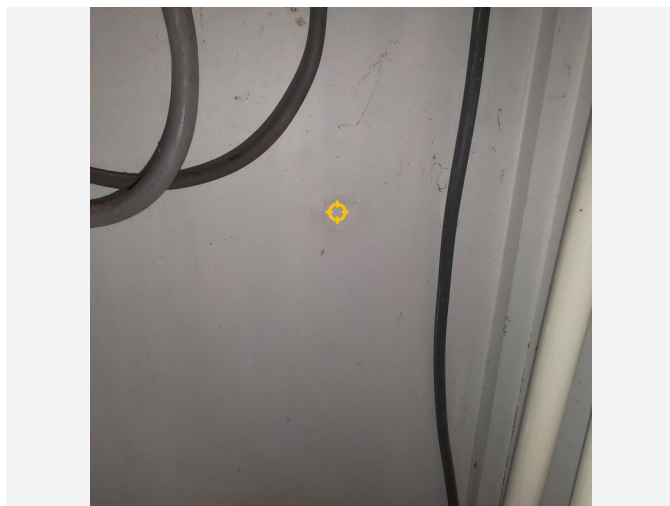
## Fiche 5: Pleisterwerk wanden

Overzichtsfoto

Detailfoto

Geen asbest

| # | Type | Referentie | Resultaat |
|---|---|---|---|
| 5.1 | Mengmonster | MM01 | Geen asbest |

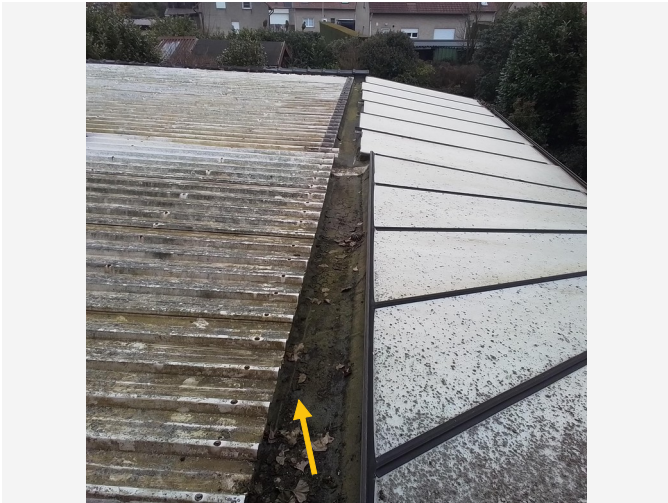
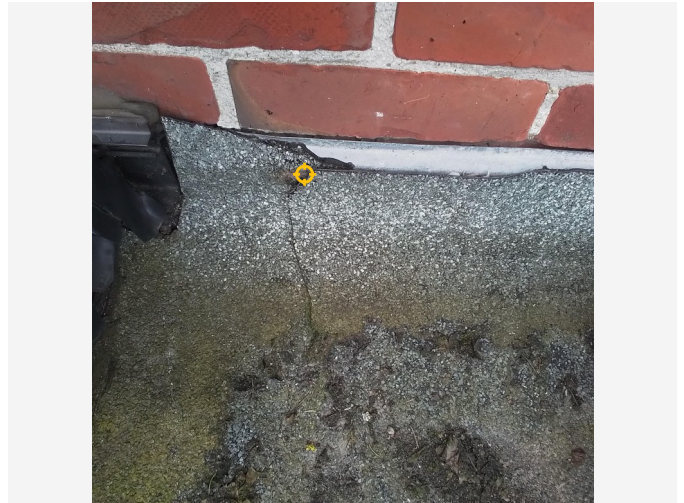
## Fiche 6: Roofing plat dak + tuinhuis

Overzichtsfoto

Detailfoto

Geen asbest

| # | Type | Referentie | Resultaat |
|---|---|---|---|
| 6.1 | Mengmonster | MM03 | Geen asbest |

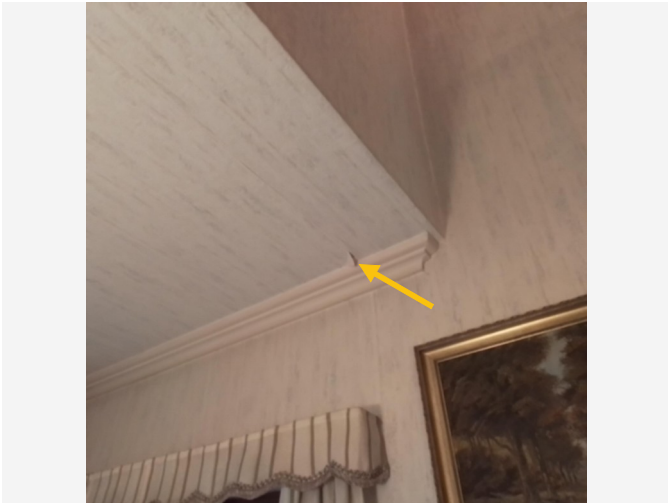
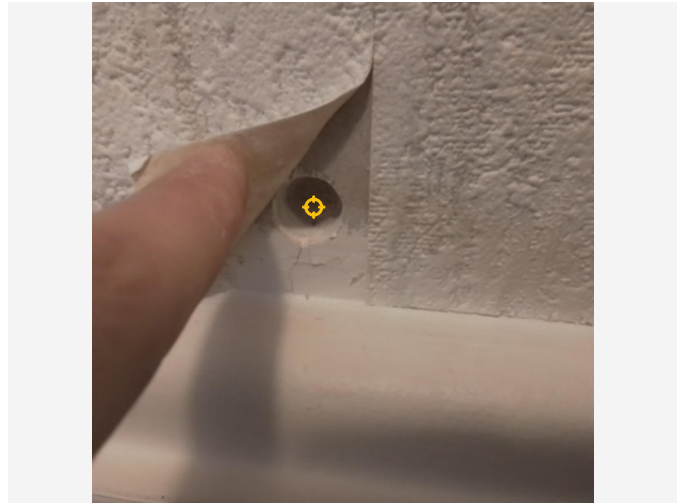
## Fiche 7: Pleisterwerk plafond

Overzichtsfoto

Detailfoto

Geen asbest

| # | Type | Referentie | Resultaat |
|---|---|---|---|
| 7.1 | Mengmonster | MM02 | Geen asbest |
