# Asbestinventarisatattest

Heiakker 9, 9111 Sint-Niklaas

Attestnummer : 20250725-000182.000

Uitgegeven op : 25.07.2025

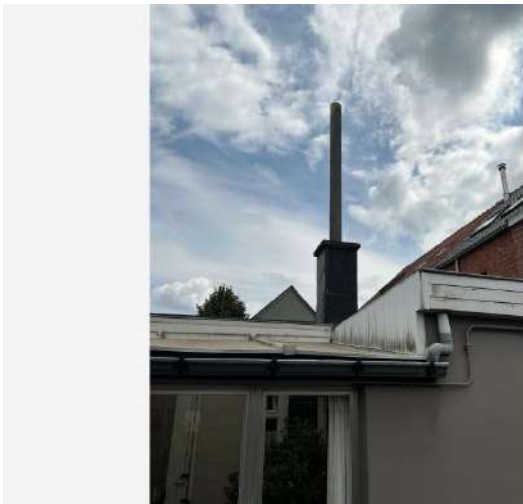
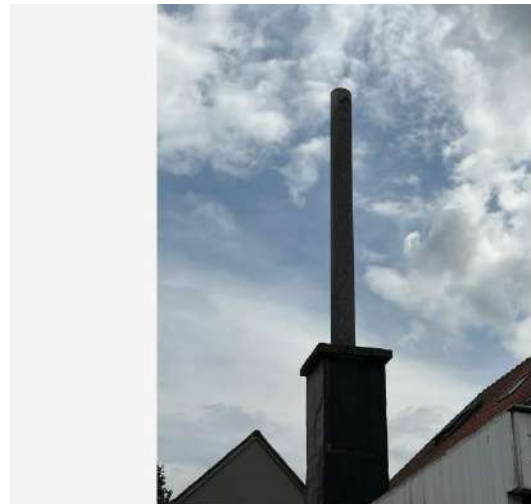
Het asbestmateriaal valt onder de mijlpaal van 2034.

| Eindbeoordeling materiaalrisico | Verhoogd materiaalrisico en/of verhoogde kans op vezelvrijgave |

| Gebondenheid | Categorie 1: hechtgebonden in oorsprong |
| Asbestsoort (vezeltype) | Crocidoliet aanwezig |
| Asbestconcentratie | Laag (< 50%) |
| Afschermingsgraad van het gehele materiaal | Geheel of deels vrij aan de buitenlucht |
| Toestand van het materiaal | Matig beschadigd, matig verweerd |

| Beschrijving | Plat dak schouw - rookgaskanaal |
| Asbestmateriaal | Rookgaskanaal |

Verwijderen

- Zorg voor een veilig beheer. Vermijd het beschadigen van het asbestmateriaal. Controleer de toestand jaarlijks op wijzigingen.
- Voer bijkomende staalname(s) uit.

- Eenvoudige handelingen: mag via doe-het-zelf of door werknemer(s) met opleidingsattest eenvoudige handelingen  
We raden aan om het asbestverdacht rookgaskanaal te laten verwijderen door een firma met een opleidingsattest eenvoudige handelingen. U mag, in principe, ongeacht beschadigingen of vrije asbestvezels, deze asbestverdachte toepassing ook zelf verwijderen met inachtneming van de nodige veiligheidsmaatregelen om uzelf en uw omgeving te beschermen. Een beschadigde asbestverdachte toepassing in slechte staat kan makkelijk verder breken of vergruizen. Er komen dan schadelijke asbestvezels vrij die ingeademd kunnen worden.

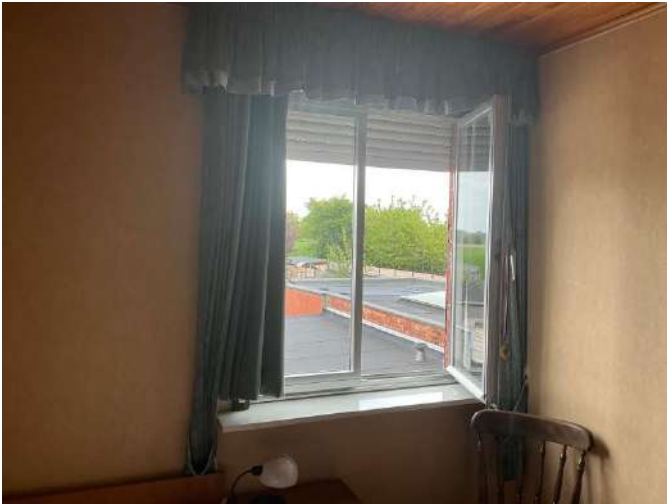
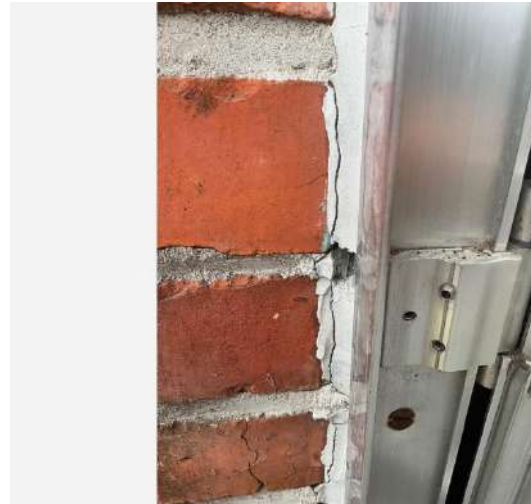
Het asbestmateriaal valt onder de mijlpaal van 2040.

| Eindbeoordeling materiaalrisico | Laag materiaalrisico en/of verlaagde kans op vezelvrijgave |

| Asbestsoort (vezeltype) | Alleen chrysotiel |
| Toestand van het materiaal | Licht beschadigd, licht verweerd. Intact calciumsilicaatmateriaal of categorie III 'gebondenheid' |

| # | Type | Referentie | Resultaat |
|---|---|---|---|
| 2.1 | Puntmonster | MM07 | Chrysotiel |

| Beschrijving | Ramen - mastiek tussen raam en muur |

Zorgvuldig beheren

- Zorg voor een veilig beheer. Vermijd het beschadigen van het asbestmateriaal. Controleer de toestand jaarlijks op wijzigingen.

- Eenvoudige handelingen: mag via doe-het-zelf of door werknemer(s) met opleidingsattest eenvoudige handelingen  
We raden aan om de asbesthoudende mastiek tussen gevel/raam te laten verwijderen door een firma met een opleidingsattest eenvoudige handelingen. U mag, in principe, ongeacht beschadigingen of vrije asbestvezels, deze asbesthoudende toepassing ook zelf verwijderen met inachtneming van de nodige veiligheidsmaatregelen om uzelf en uw omgeving te beschermen. Een beschadigde asbesthoudende toepassing in slechte staat kan makkelijk verder breken of vergruizen. Er komen dan schadelijke asbestvezels vrij die ingeademd kunnen worden.

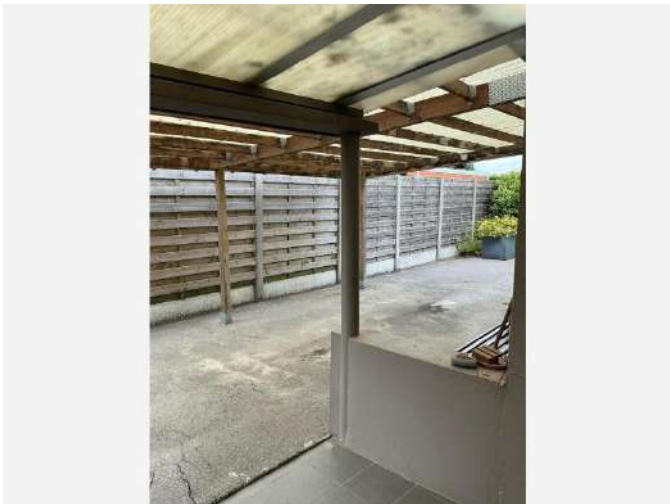
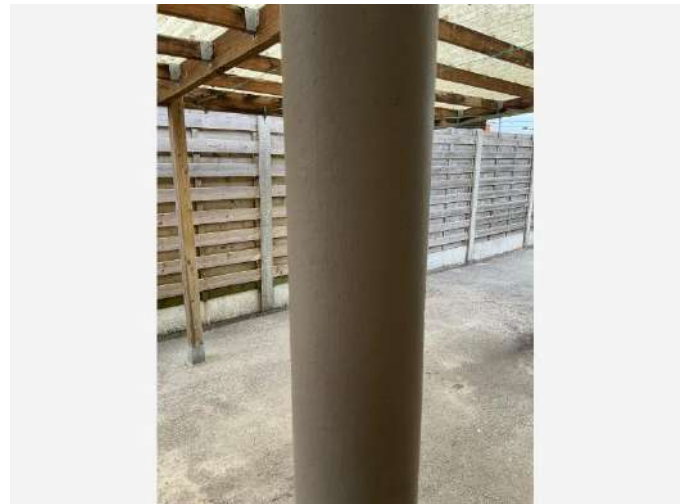
Het asbestmateriaal valt onder de mijlpaal van 2040.

| Eindbeoordeling materiaalrisico | Laag materiaalrisico en/of verlaagde kans op vezelvrijgave |

| Asbestsoort (vezeltype) | Crocidoliet aanwezig |
| Afschermingsgraad van het gehele materiaal | Niet stootvaste afscherming |
| Toestand van het materiaal | Licht beschadigd, licht verweerd. Intact calciumsilicaatmateriaal of categorie III 'gebondenheid' |

| Beschrijving | Carport - steunkolom |
| Asbestmateriaal | Verloren bekisting - Buis, koker |
| Eenvoudig bereikbaar | Nee <ul style="list-style-type: none"><li>• Verwijdering tast de bouwkundige integriteit aan.</li></ul> |

Zorgvuldig beheren

- Zorg voor een veilig beheer. Vermijd het beschadigen van het asbestmateriaal. Controleer de toestand jaarlijks op wijzigingen.
- Voer bijkomende staalname(s) uit.

- Eenvoudige handelingen: mag via doe-het-zelf of door werknemer(s) met opleidingsattest eenvoudige handelingen  
We raden aan om het asbestverdachte materiaal te laten verwijderen door een firma met een opleidingsattest eenvoudige handelingen. U mag, in principe, ongeacht beschadigingen of vrije asbestvezels, deze asbestverdachte toepassing ook zelf verwijderen met inachtneming van de nodige veiligheidsmaatregelen om uzelf en uw omgeving te beschermen. Een beschadigde asbestverdachte toepassing in slechte staat kan makkelijk verder breken of vergruizen. Er komen dan schadelijke asbestvezels vrij die ingeademd kunnen worden.

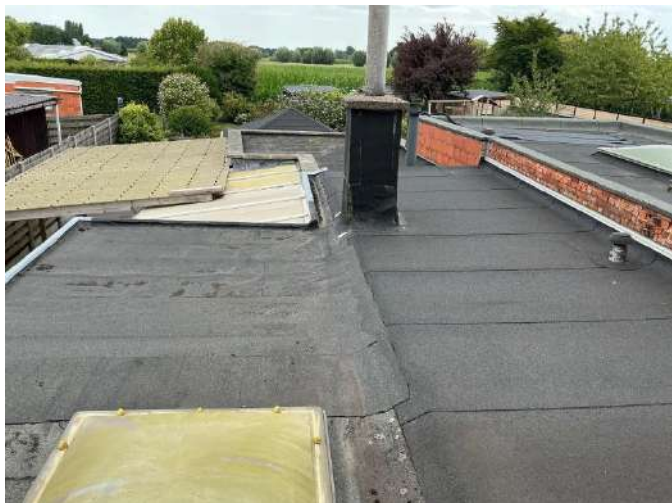
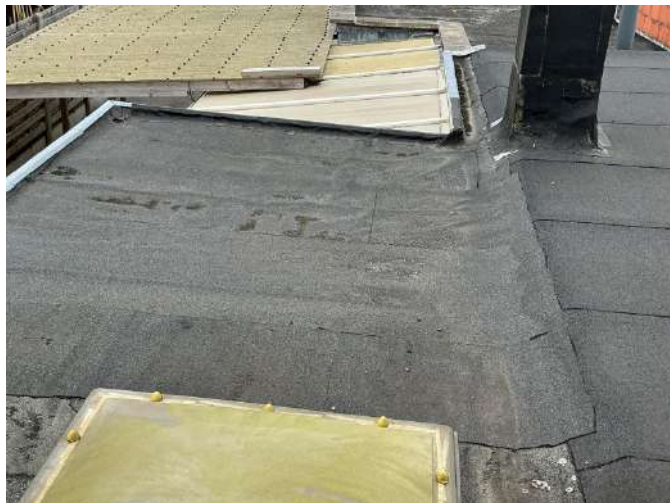
## Fiche 4: Plat dak boven keuken/badkamer/berging - roofing

| Identificatiemethode | Vaststelling zonder monstername<br><br>Motivatie: Groot risico op structurele gevolgschade (lekschade, werking installatie,...) |

- Eenvoudige handelingen: mag via doe-het-zelf of door werknemer(s) met opleidingsattest eenvoudige handelingen  
We raden aan om de roofing te laten verwijderen door een firma met een opleidingsattest eenvoudige handelingen. U mag, in principe, ongeacht beschadigingen of vrije asbestvezels, deze asbestverdachte toepassing ook zelf verwijderen met inachtneming van de nodige veiligheidsmaatregelen om uzelf en uw omgeving te beschermen. Een beschadigde asbestverdachte toepassing in slechte staat kan makkelijk verder breken of vergruizen. Er komen dan schadelijke asbestvezels vrij die ingeademd kunnen worden.

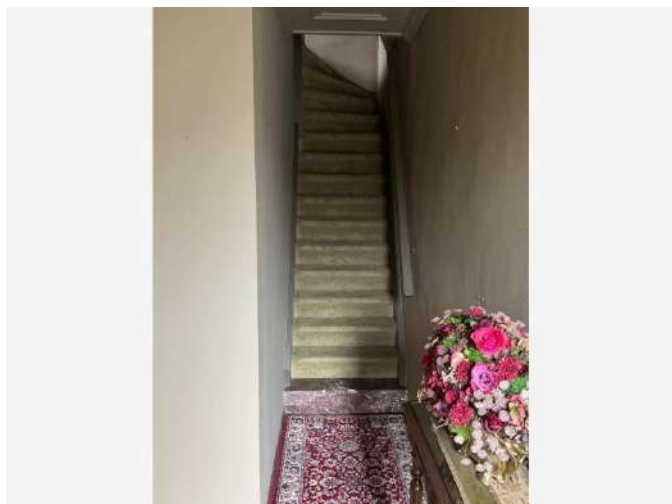
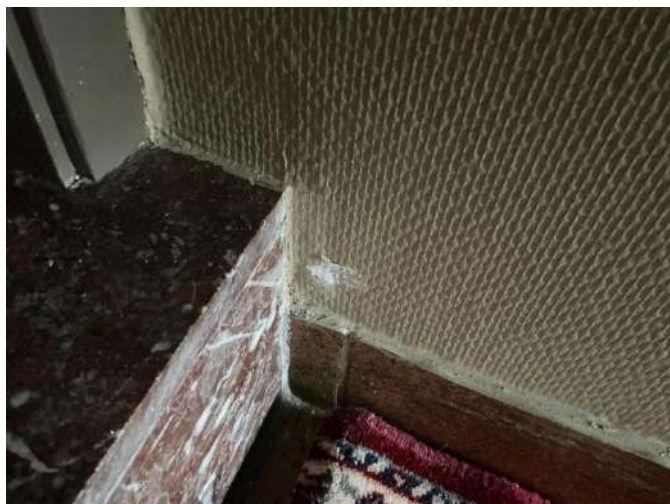
## Fiche 15: Pleisterwerk muren

Geen asbest

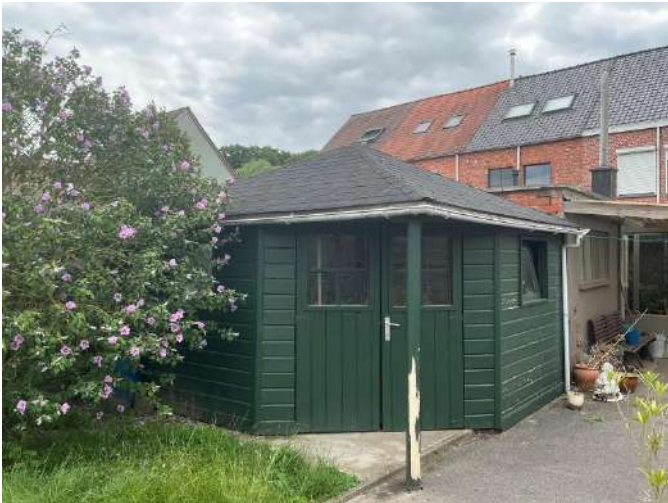
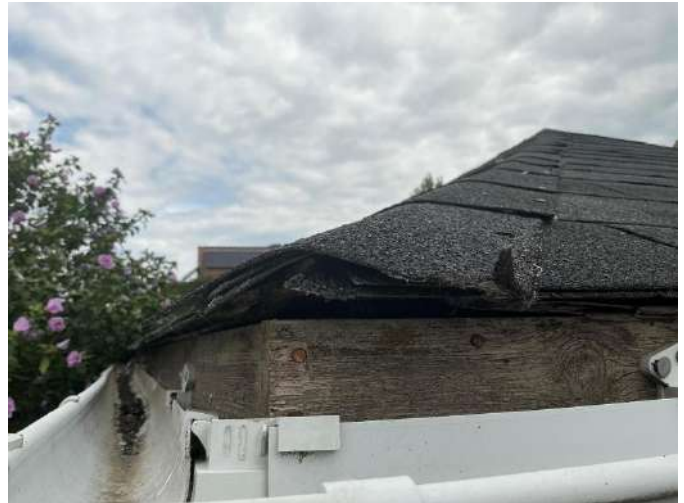
## Fiche 16: Tuinhuis - roofing

Geen asbest

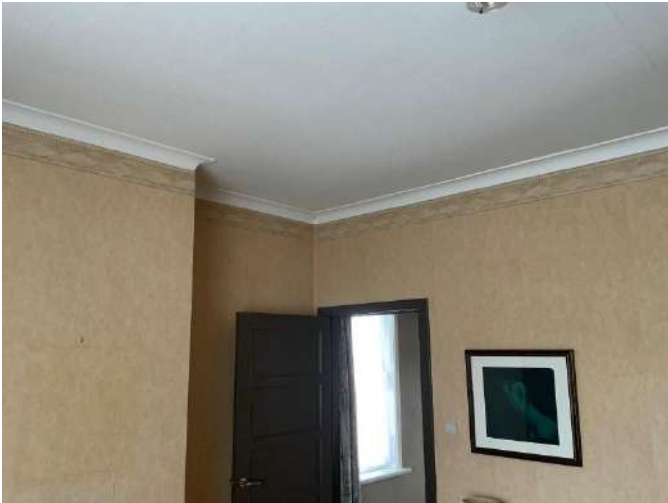
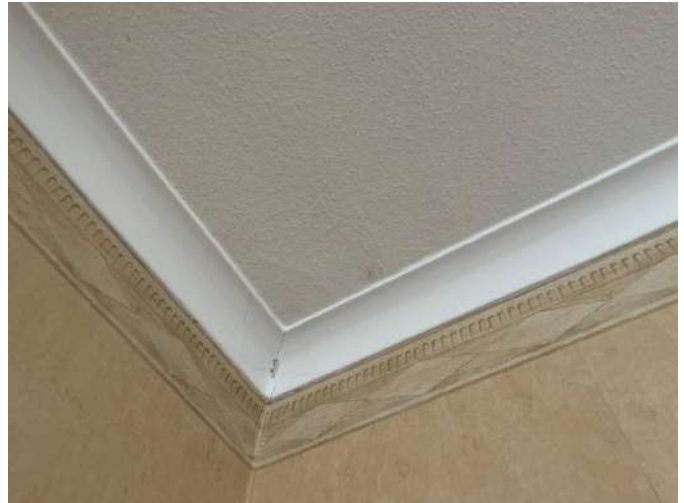
## Fiche 18: Pleisterwerk plafonds

Geen asbest

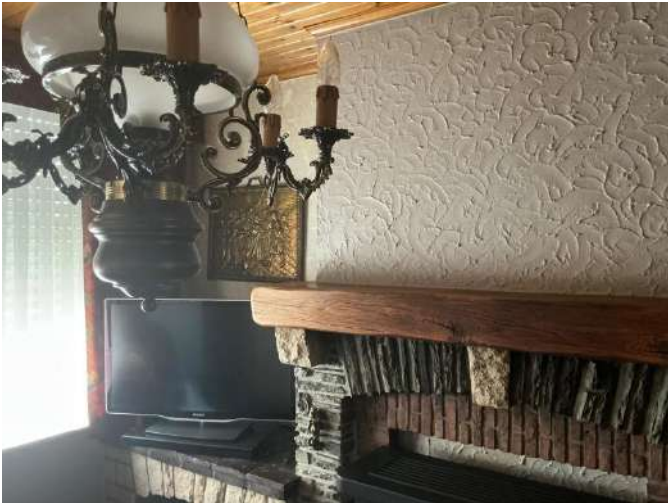
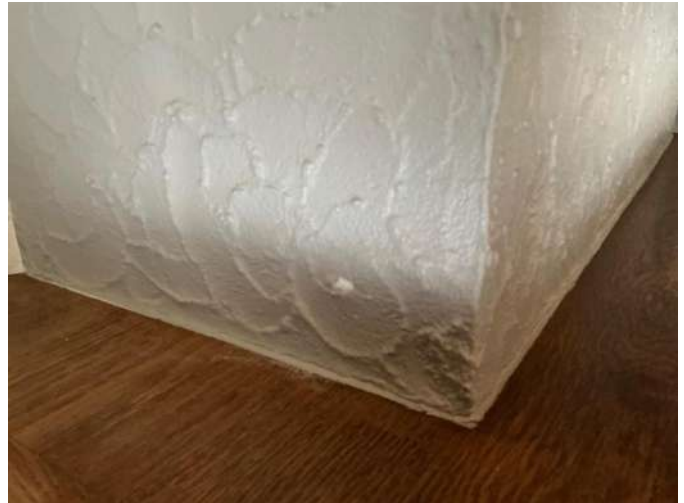
## Fiche 19: Schouwen - plaat

Geen asbest
