# Asbestinventarisatattest

Bisschop Triestlaan 22, 9120 Beveren-Kruibeke-Zwijndrecht

Attestnummer : 20250619-000065.000

**Niet-asbestveilig**

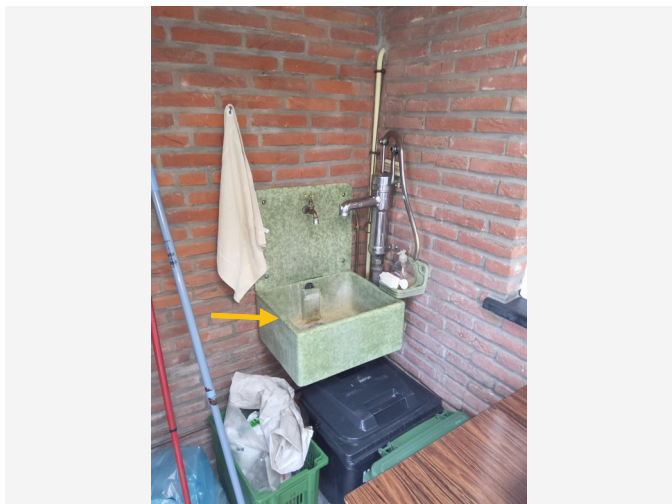
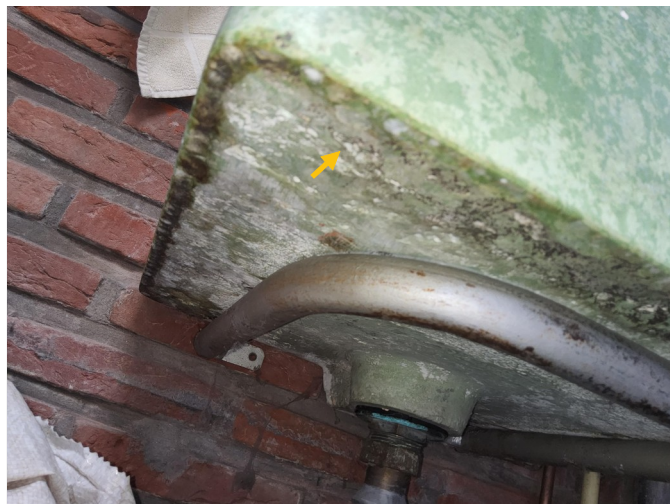
## Conclusie

| Eindbeoordeling materiaalisico | Verhoogd materiaalisico en/of verhoogde kans op vezelvrijgave |

| Gebondenheid | Categorie 1: hechtgebonden in oorsprong |
| Asbestsoort (vezeltype) | Crocidoliet aanwezig |
| Asbestconcentratie | Laag (< 50%) |
| Afschermingsgraad van het gehele materiaal | Geheel of deels (ook) vrij aan de binnenlucht |
| Toestand van het materiaal | Licht beschadigd, licht verweerd. Intact calciumsilicaatmateriaal of categorie III 'gebondenheid' |

| Beschrijving | Ac uitgietbak in veranda |

- Verwijder dit asbestmateriaal zo snel mogelijk. Volg de toestand goed op.

- Eenvoudige handelingen: mag via doe-het-zelf of door werknemer(s) met opleidingsattest eenvoudige handelingen  
Enkel in het geval dat de toepassing kan verwijderd worden zonder 'wijziging van de toestand' en zonder veel vezelvrijgave. Indien dit niet mogelijk is, dient men een erkend asbestverwijderaar te contacteren om de verwijderingsmethode van de asbesttoepassing te bespreken.

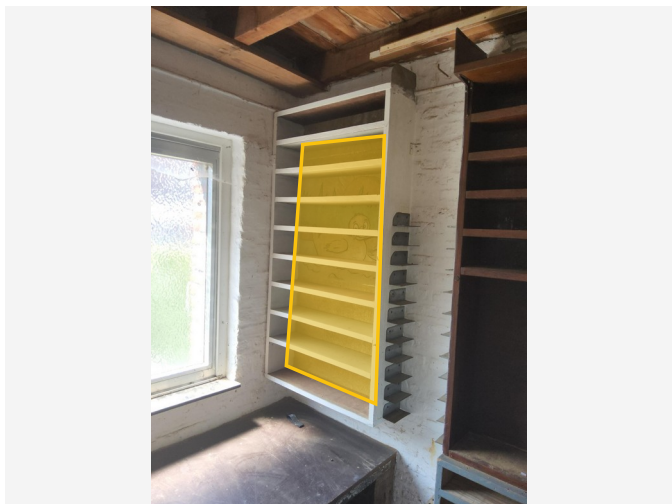
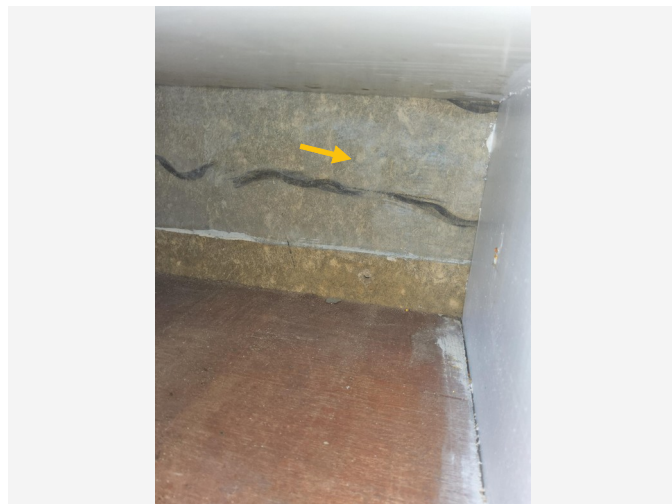
| Eindbeoordeling materiaalrisico | Verhoogd materiaalrisico en/of verhoogde kans op vezelvrijgave |

| Gebondenheid | Categorie 1: hechtgebonden in oorsprong |
| Asbestsoort (vezeltype) | Crocidoliet aanwezig |
| Toestand van het materiaal | Licht beschadigd, licht verweerd. Intact calciumsilicaatmateriaal of categorie III 'gebondenheid' |

| Beschrijving | Menuiserieplaat in werkplaats |

- Verwijder dit asbestmateriaal zo snel mogelijk. Volg de toestand goed op.

- Eenvoudige handelingen: mag via doe-het-zelf of door werknemer(s) met opleidingsattest eenvoudige handelingen  
Enkel in het geval dat de toepassing kan verwijderd worden zonder 'wijziging van de toestand' en zonder veel vezelvrijgave. Indien dit niet mogelijk is, dient men een erkend asbestverwijderaar te contacteren om de verwijderingsmethode van de asbesttoepassing te bespreken.

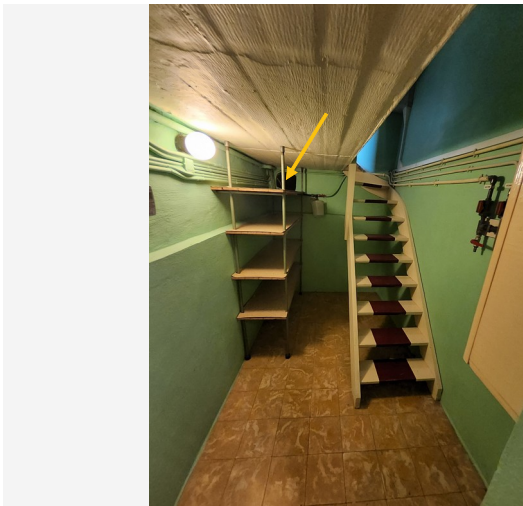
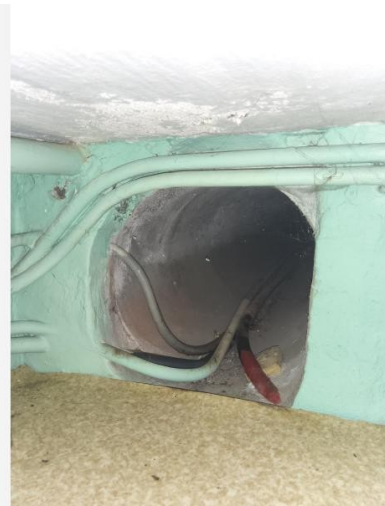
| Eindbeoordeling materiaalrisico | Verhoogd materiaalrisico en/of verhoogde kans op vezelvrijgave |

| Asbestsoort (vezeltype) | Crocidoliet aanwezig |
| Toestand van het materiaal | Licht beschadigd, licht verweerd. Intact calciumsilicaatmateriaal of categorie III 'gebondenheid' |

| Beschrijving | Ac verluchtingsbuis kelder |
| Opmerking | In de kelder is een asbestcement verluchttingsbuis aanwezig. De totale lengte kon niet geïnspecteerd worden. |

- Scherm in afwachting van verwijdering het asbestmateriaal af van luchtstromingen en verstoring: bijvoorbeeld door het te verpakken, te fixeren, af te dekken, signalisatie - afbakening aan te brengen, ...
- Zorg voor een veilig beheer en verwijder dit asbestmateriaal wanneer het bij werken eenvoudig bereikbaar wordt. Controleer de toestand jaarlijks op wijzigingen.
- Voer bijkomende staalname(s) uit.

- Eenvoudige handelingen: mag via doe-het-zelf of door werknemer(s) met opleidingsattest eenvoudige handelingen  
Enkel in het geval dat de toepassing kan verwijderd worden zonder 'wijziging van de toestand' en zonder veel vezelvrijgave. Indien dit niet mogelijk is, dient men een erkend asbestverwijderaar te contacteren om de verwijderingsmethode van de asbesttoepassing te bespreken.

- Eenvoudige handelingen: enkel door erkend asbestverwijderaar  
Indien de asbesttoepassing niet zonder 'wijziging van toestand' of zonder vezelvrijgave kan verwijderd worden.

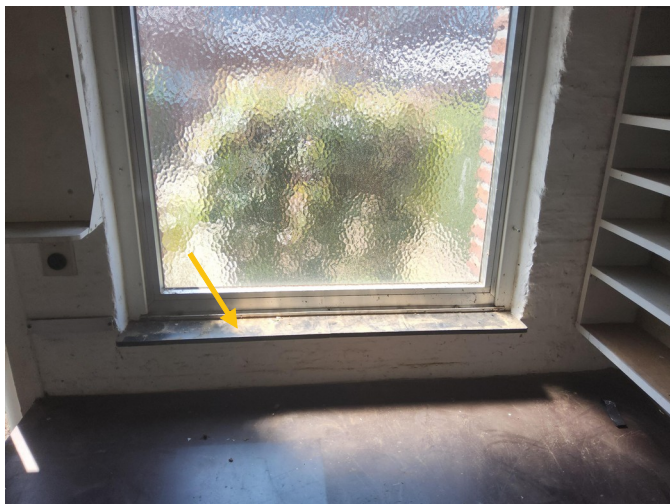
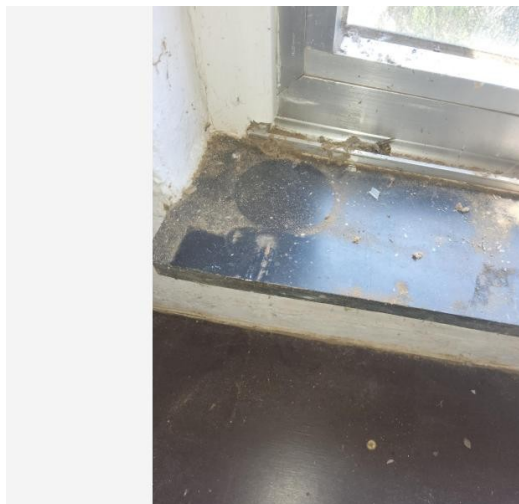
| Eindbeoordeling materiaalisico | Laag materiaalisico en/of verlaagde kans op vezelvrijgave |

| Asbestsoort (vezeltype) | Alleen chrysotiel |
| Toestand van het materiaal | Licht beschadigd, licht verweerd. Intact calciumsilicaatmateriaal of categorie III 'gebondenheid' |

| Beschrijving | Venstertablet massal |

- Verwijder dit asbestmateriaal zo snel mogelijk. Volg de toestand goed op.
- Voer bijkomende staalname(s) uit.

- Eenvoudige handelingen: mag via doe-het-zelf of door werknemer(s) met opleidingsattest eenvoudige handelingen  
Enkel in het geval dat de toepassing kan verwijderd worden zonder 'wijziging van de toestand' en zonder veel vezelvrijgave. Indien dit niet mogelijk is, dient men een erkend asbestverwijderaar te contacteren om de verwijderingsmethode van de asbesttoepassing te bespreken.

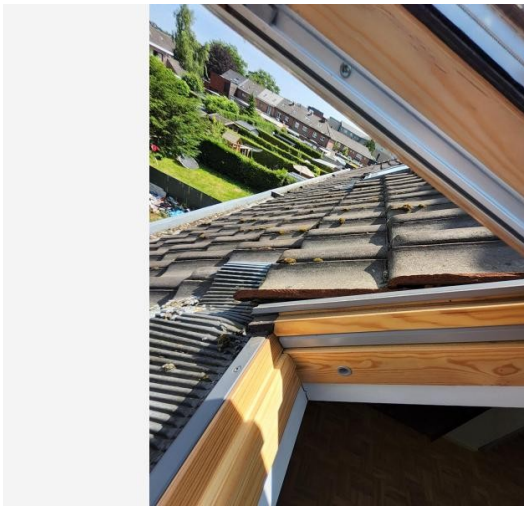
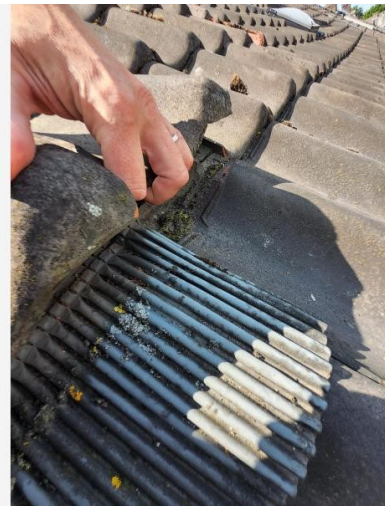
| Eindbeoordeling materiaalisico | Zeer laag materiaalisico en/of zeer lage kans op vezelvrijgave |

| Asbestsoort (vezeltype) | Crocidoliet aanwezig |

| Opmerking | Onder de dakpannen werd een grijze harde cementplaat waargenomen, die het uitzicht en de klank heeft van menuiseritebeplating. Er kon geen goede foto genomen worden hiervan, ook staalname was niet mogelijk tijdens het plaatsbezoek. |

- Zorg voor een veilig beheer en verwijder dit asbestmateriaal wanneer het bij werken eenvoudig bereikbaar wordt. Controleer de toestand jaarlijks op wijzigingen.
- Voer bijkomende staalname(s) uit.

- Eenvoudige handelingen: mag via doe-het-zelf of door werknemer(s) met opleidingsattest eenvoudige handelingen  
Enkel in het geval dat de toepassing kan verwijderd worden zonder 'wijziging van de toestand' en zonder veel vezelvrijgave. Indien dit niet mogelijk is, dient men een erkend asbestverwijderaar te contacteren om de verwijderingsmethode van de asbesttoepassing te bespreken.

- Eenvoudige handelingen: enkel door erkend asbestverwijderaar  
Indien de asbesttoepassing niet zonder 'wijziging van toestand' of zonder vezelvrijgave kan verwijderd worden.

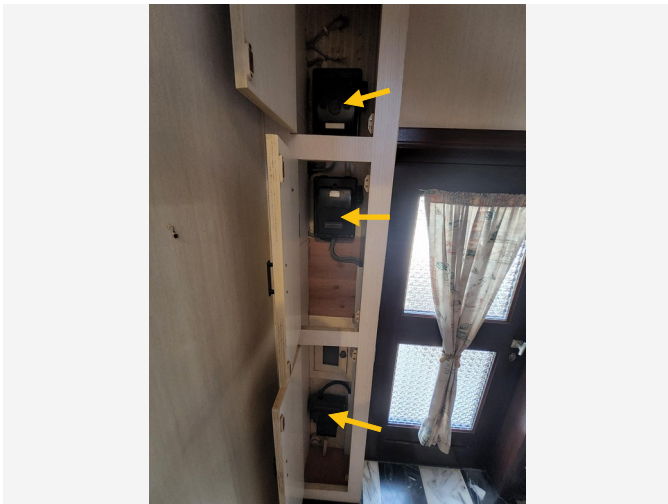
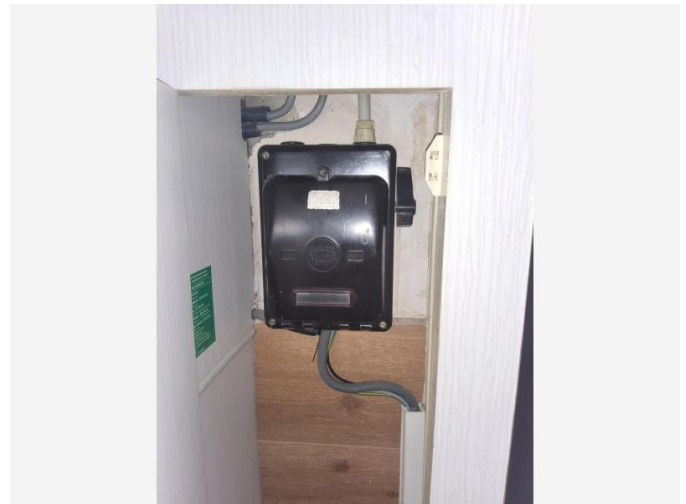
| Opmerking | Elektrische toepassingen vervaardigd uit bakeliet kunnen asbest bevatten. Aangezien monstername van dergelijke materialen niet op een veilige manier en zonder risico op schade kan uitgevoerd worden, dienen deze toepassingen beschouwd te worden als asbestverdacht conform het OVAM inspectieprotocol. |

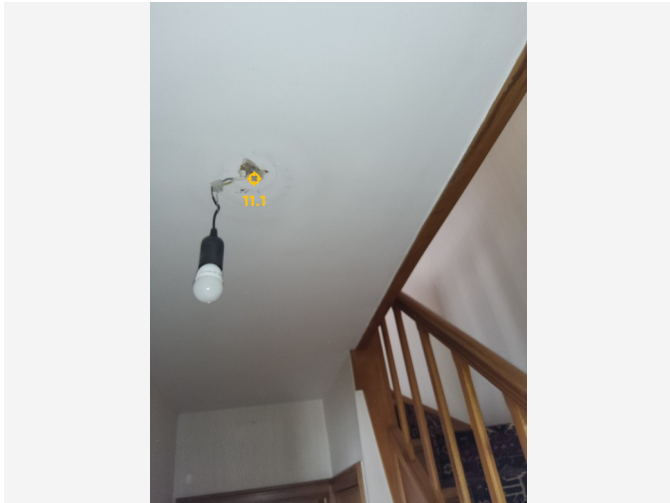
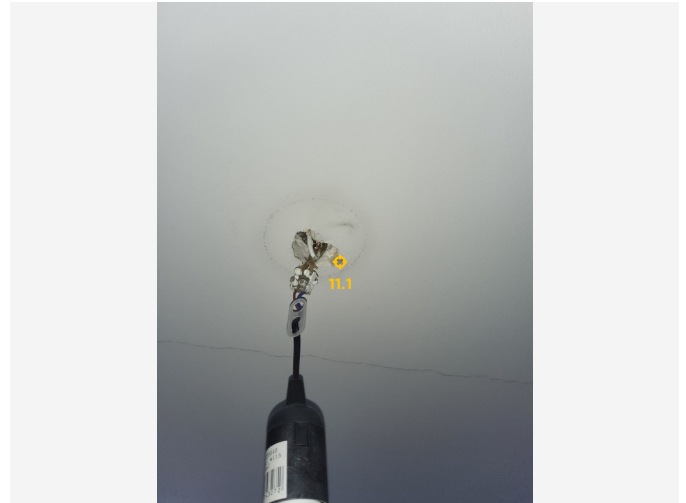
## Fiche 11: Plafondpleister

Geen asbest

| Opmerking | <p>Pleister daterend vòòr 2001 (of waarvan het jaartal van plaatsing niet kan aangetoond worden) is asbestverdacht, en dient cf het inspectieprotocol bemonsterd te worden, teneinde de aanwezigheid van asbestvezels te kunnen uitsluiten. De hoeveelheid pleisterwerk werd niet concreet berekend aangezien er geen asbest werd aangetroffen in de monsteranalyse, doch het opgenomen totaalvolume is een inschatting. Monstername werd uitgevoerd op verschillende locaties.</p> <p>De conclusie dat het pleisterwerk asbestveilig is, is gebaseerd op een beperkt aantal monsterstalen, welke door een erkend asbestlabo werden geanalyseerd. Dit geeft slechts een indicatie van de algemene toestand. Bij sloopwerken, of grondige renovatiewerken is het aan te raden om bijkomende stalen te nemen van de betreffende plaatsen waar het pleisterwerk zal verwijderd worden.</p> |

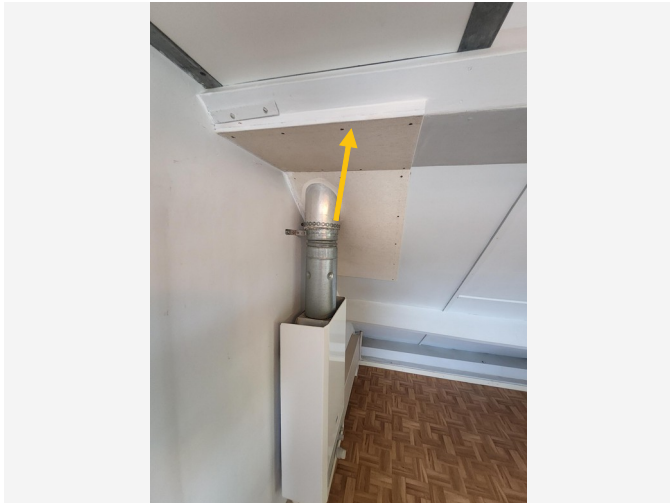
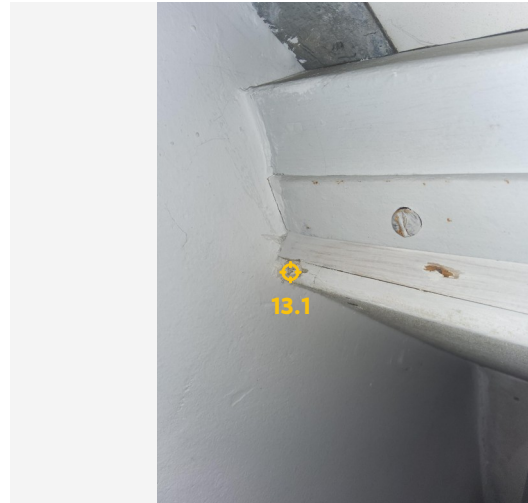
## Fiche 13: Hitteplaat zolder

Geen asbest
