# Asbestinventarisatetest

Dendermondse Steenweg 327, 9100 Sint-Niklaas

Attestnummer : 20231023-000434.000

Uitgegeven op : 23.10.2023

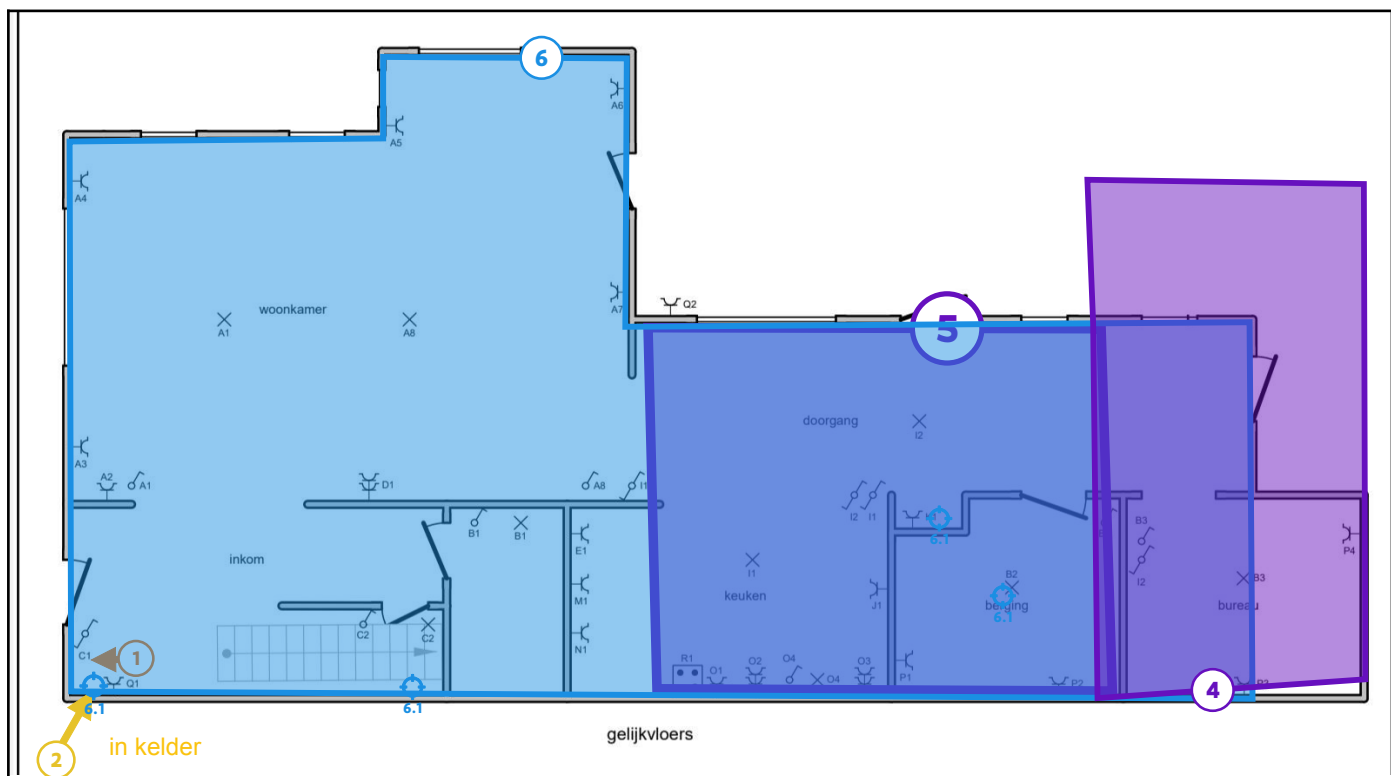
## Plan 1.1: Grondplan gelijkvloers

| Beschrijving | Type | Actie |
|---|---|---|
| 1. Verluchtingsbuis asbestcement in kelder | Asbestmateriaal | Maatregelen nemen |
| 2. Asbestcement afvoerbuïs | Asbestmateriaal | Zorgvuldig beheren |

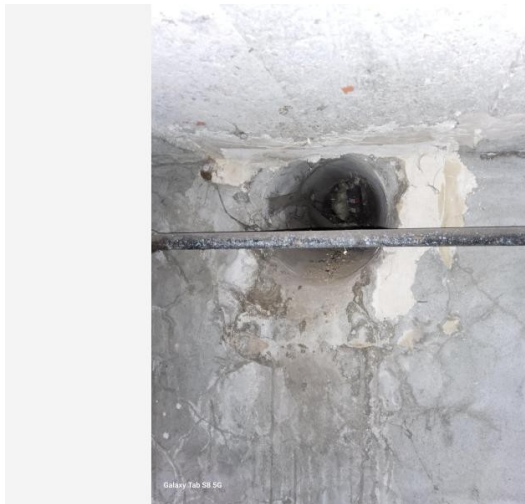
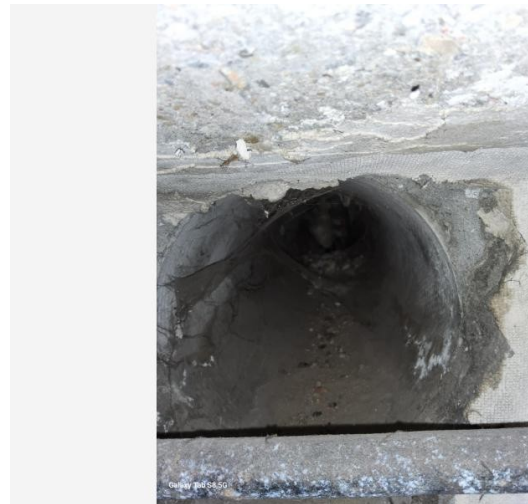
Het asbestmateriaal valt onder de mijlpaal van 2040.

Maatregelen nemen

| Eindbeoordeling materiaalisico | Verhoogd materiaalisico en/of verhoogde kans op vezelvrijgave |

| Asbestsoort (vezeltype) | Crocidoliet aanwezig |
| Afschermingsgraad van het gehele materiaal | Geheel of deels (ook) vrij aan de binnenlucht |
| Toestand van het materiaal | Licht beschadigd, licht verweerd. Intact materiaal type Pical – asbestboard of categorie III 'gebondenheid' |

| Beschrijving | Verluchtingsbuis asbestcement in kelder |

| Eenvoudig bereikbaar | <p>Nee</p> <ul style="list-style-type: none"> <li>• Het asbestmateriaal is bedekt (uitgezonderd laag verf, coating, behang, kunststof, textiel) en het wegnemen van het bedekkende materiaal kan niet zonder het bedekkende materiaal te beschadigen.</li> <li>• Verwijdering tast de bouwkundige integriteit aan.</li> </ul> |

- Scherm in afwachting van verwijdering het asbestmateriaal af van luchtstromingen en verstoring: bijvoorbeeld door het te verpakken, te fixeren, af te dekken, signalisatie - afbakening aan te brengen, ...
- Zorg voor een veilig beheer en verwijder dit asbestmateriaal wanneer het bij werken eenvoudig bereikbaar wordt. Controleer de toestand jaarlijks op wijzigingen.

- Eenvoudige handelingen: enkel door erkend asbestverwijderaar  
Indien de asbesttoepassing niet zonder 'wijziging van toestand' of zonder vezelvrijgave kan verwijderd worden.

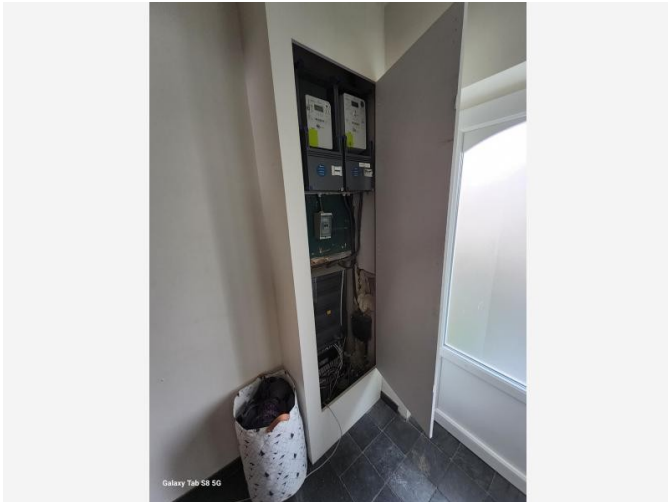
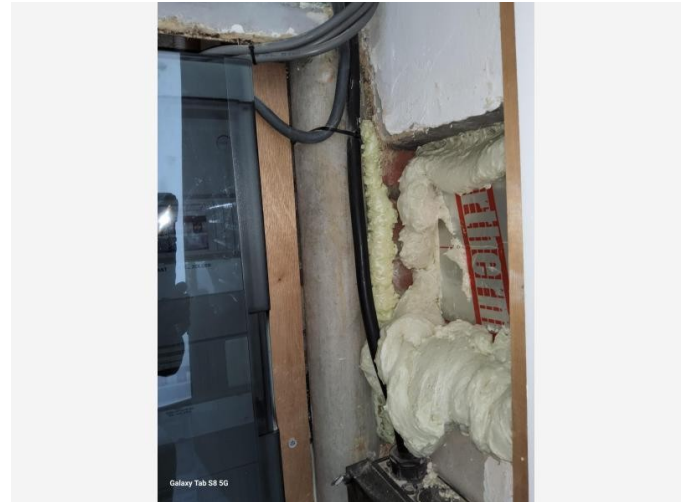
Het asbestmateriaal valt onder de mijlpaal van 2040.

Zorgvuldig beheren

| Eindbeoordeling materiaalrisico | Zeer laag materiaalrisico en/of zeer lage kans op vezelvrijgave |

| Asbestsoort (vezeltype) | Crocidoliet aanwezig |
| Toestand van het materiaal | Licht beschadigd, licht verweerd. Intact materiaal type Pical – asbestboard of categorie III 'gebondenheid' |

| Beschrijving | Asbestcement afvoerbuīs |

| Eenvoudig bereikbaar | Nee <ul style="list-style-type: none"> <li>• Verwijdering tast de bouwkundige integriteit aan.</li> </ul> |

- Zorg voor een veilig beheer en verwijder dit asbestmateriaal wanneer het bij werken eenvoudig bereikbaar wordt. Controleer de toestand jaarlijks op wijzigingen.

- Eenvoudige handelingen: enkel door erkend asbestverwijderaar  
Indien de asbesttoepassing niet zonder 'wijziging van toestand' of zonder vezelvrijgave kan verwijderd worden.

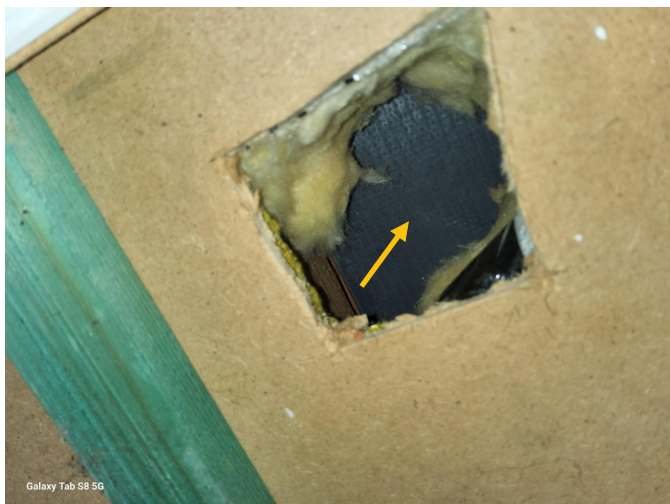
Tijdens het plaatsbezoek werd vastgesteld dat er onder de dakpannen van het hellend hoofddak een pvc onderdak aanwezig is.

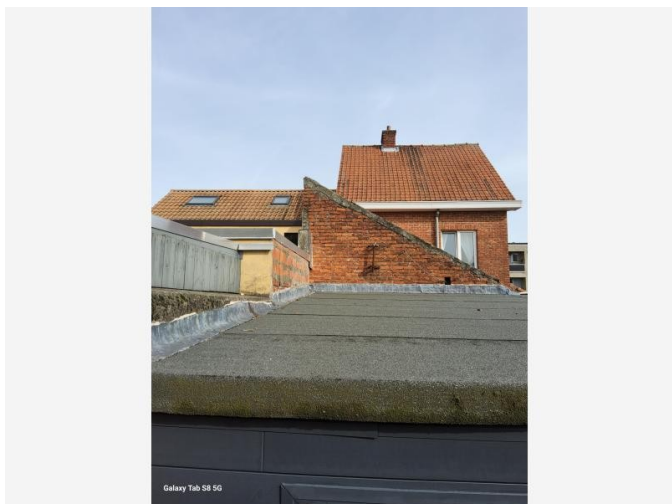
De roofing dakbedekking van de aanbouw werd tijdens een recente verbouwing geplaatst (na 2001).

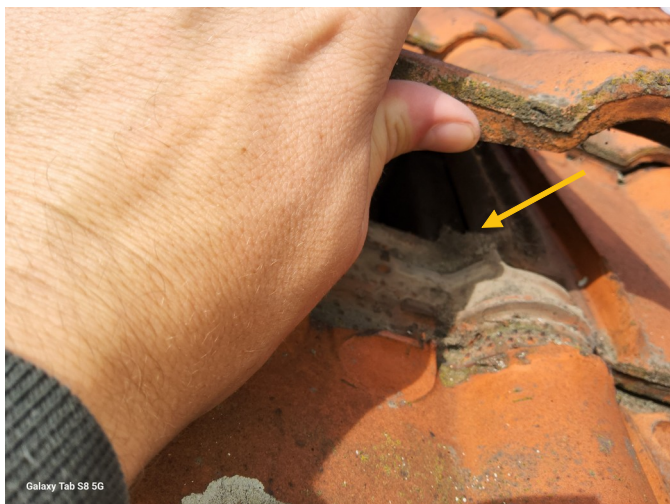
Tijdens het plaatsbezoek wordt vastgesteld - d.m.v. het opheffen van een dakpan - dat er geen onderdak aanwezig is onder het hellend dak van de aanbouw.

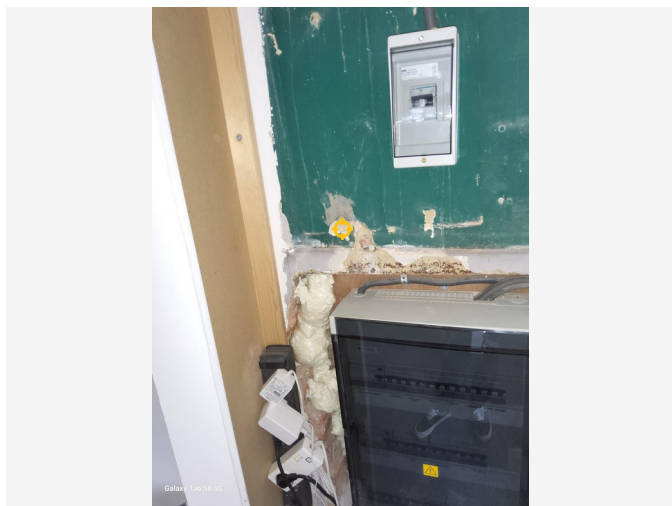
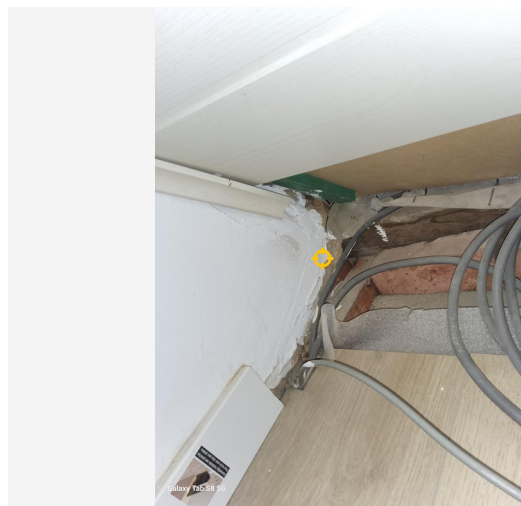
## Fiche 6: Pleisterwerk

Geen asbest

| # | Type | Referentie | Resultaat |
|---|---|---|---|
| 6.1 | Mengmonster | 161023b2 | Geen asbest |

| Opmerking | Pleister daterend vòòr 2001 is asbestverdacht. De hoeveelheid pleisterwerk werd niet berekend aangezien er geen asbest werd aangetroffen in de monsteranalyse. Monstername werd uitgevoerd op verschillende locaties, verspreid over droge en natte ruimtes. Zowel de pleister van de binnenmuren als van de plafonds werden bemonsterd. |

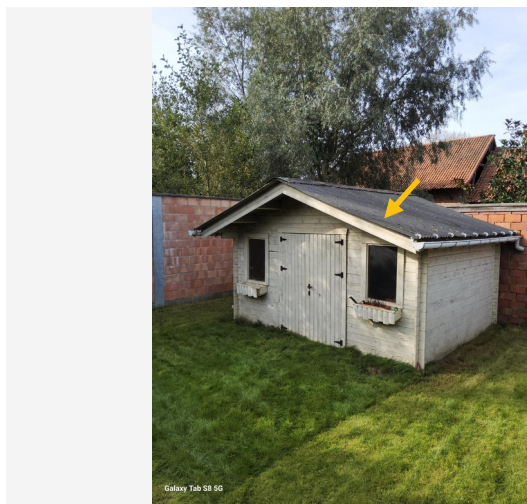
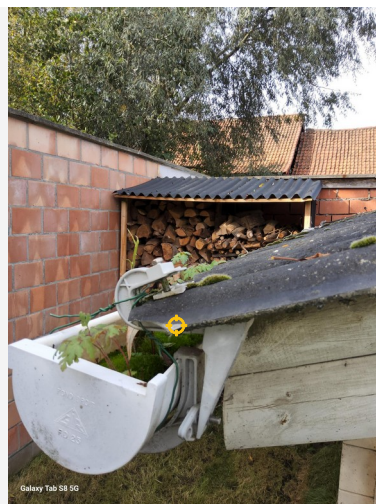
## Fiche 7: Golfplaten op tuinhuis

Geen asbest

| # | Type | Referentie | Resultaat |
|---|---|---|---|
| 7.1 | Puntmonster | 161023a1 | Geen asbest |

| Opmerking | Na bemonstering van de golfplaten op het tuinhuis blijkt dat er geen asbestvezels in deze toepassing verwerkt zijn. |
