# Asbestinventarisatetest

Zonnestraat 156, 9100 Sint-Niklaas

Attestnummer : **20250915-000313.000**

Uitgegeven op : **15.09.2025**

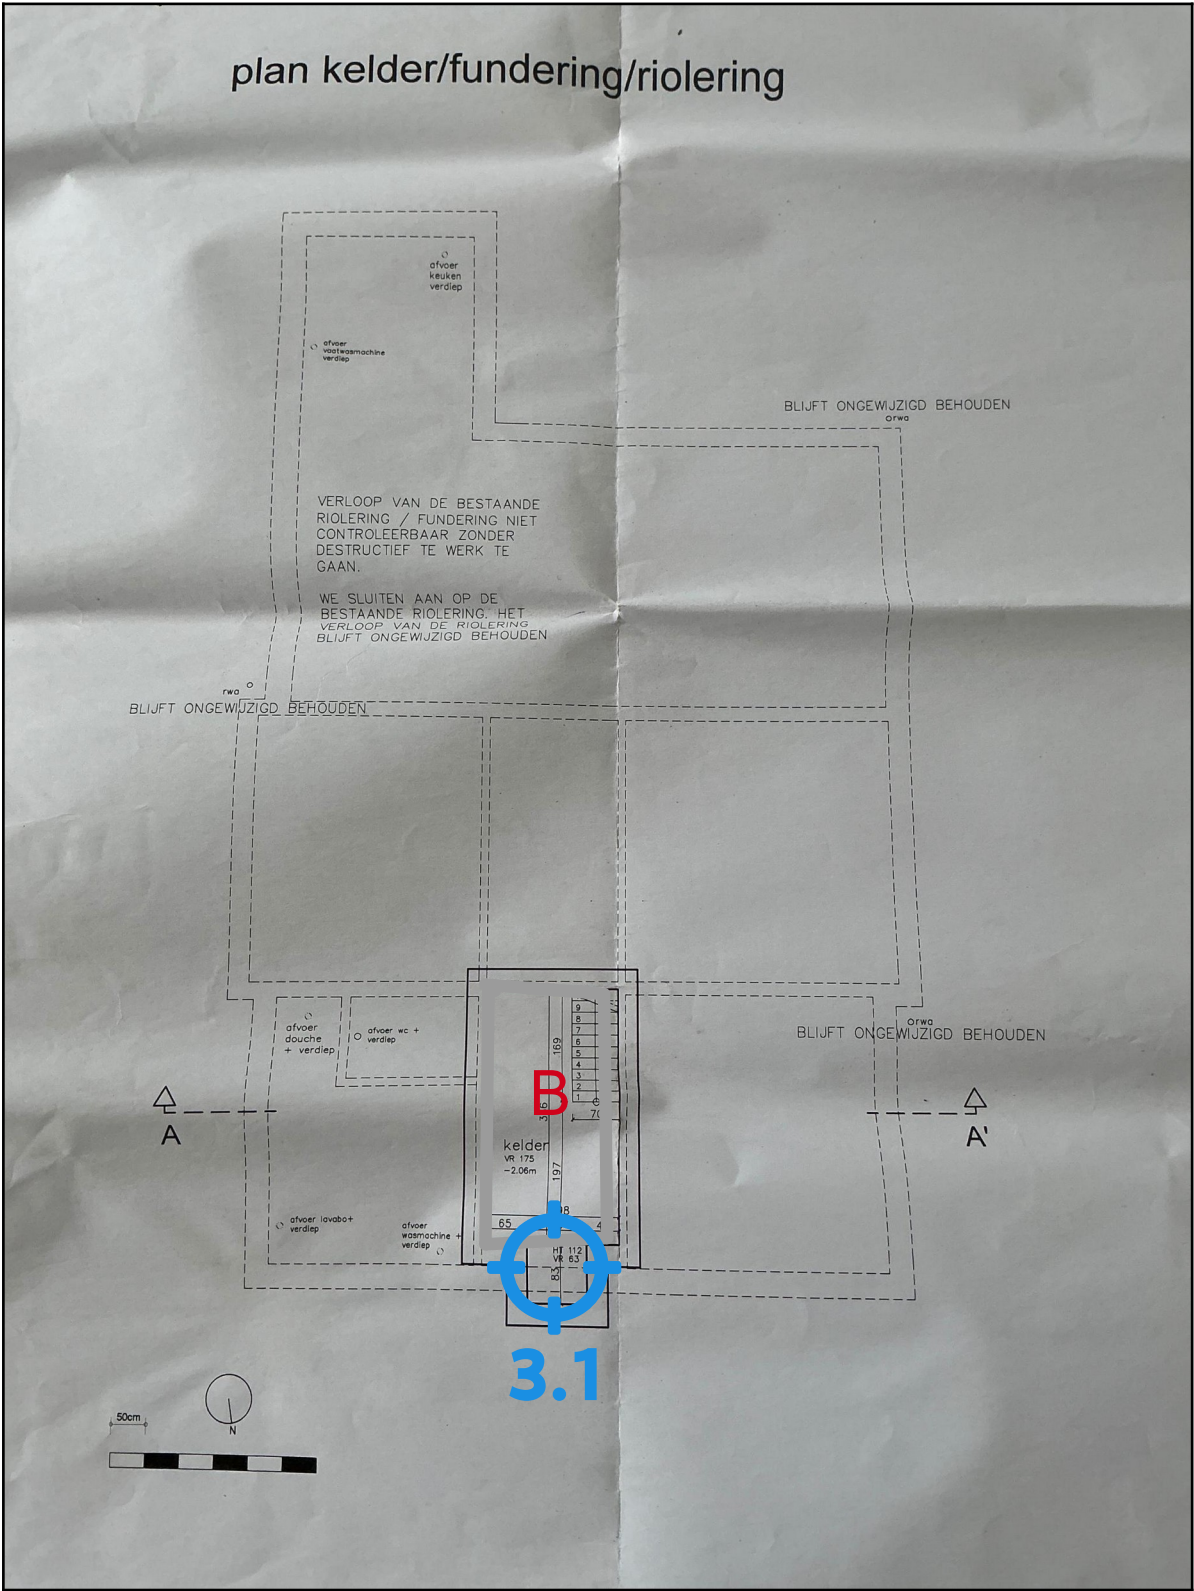
# Plan 1.2: Kelderverdieping

| 3. Kelder - cementering | Geen asbest | - |

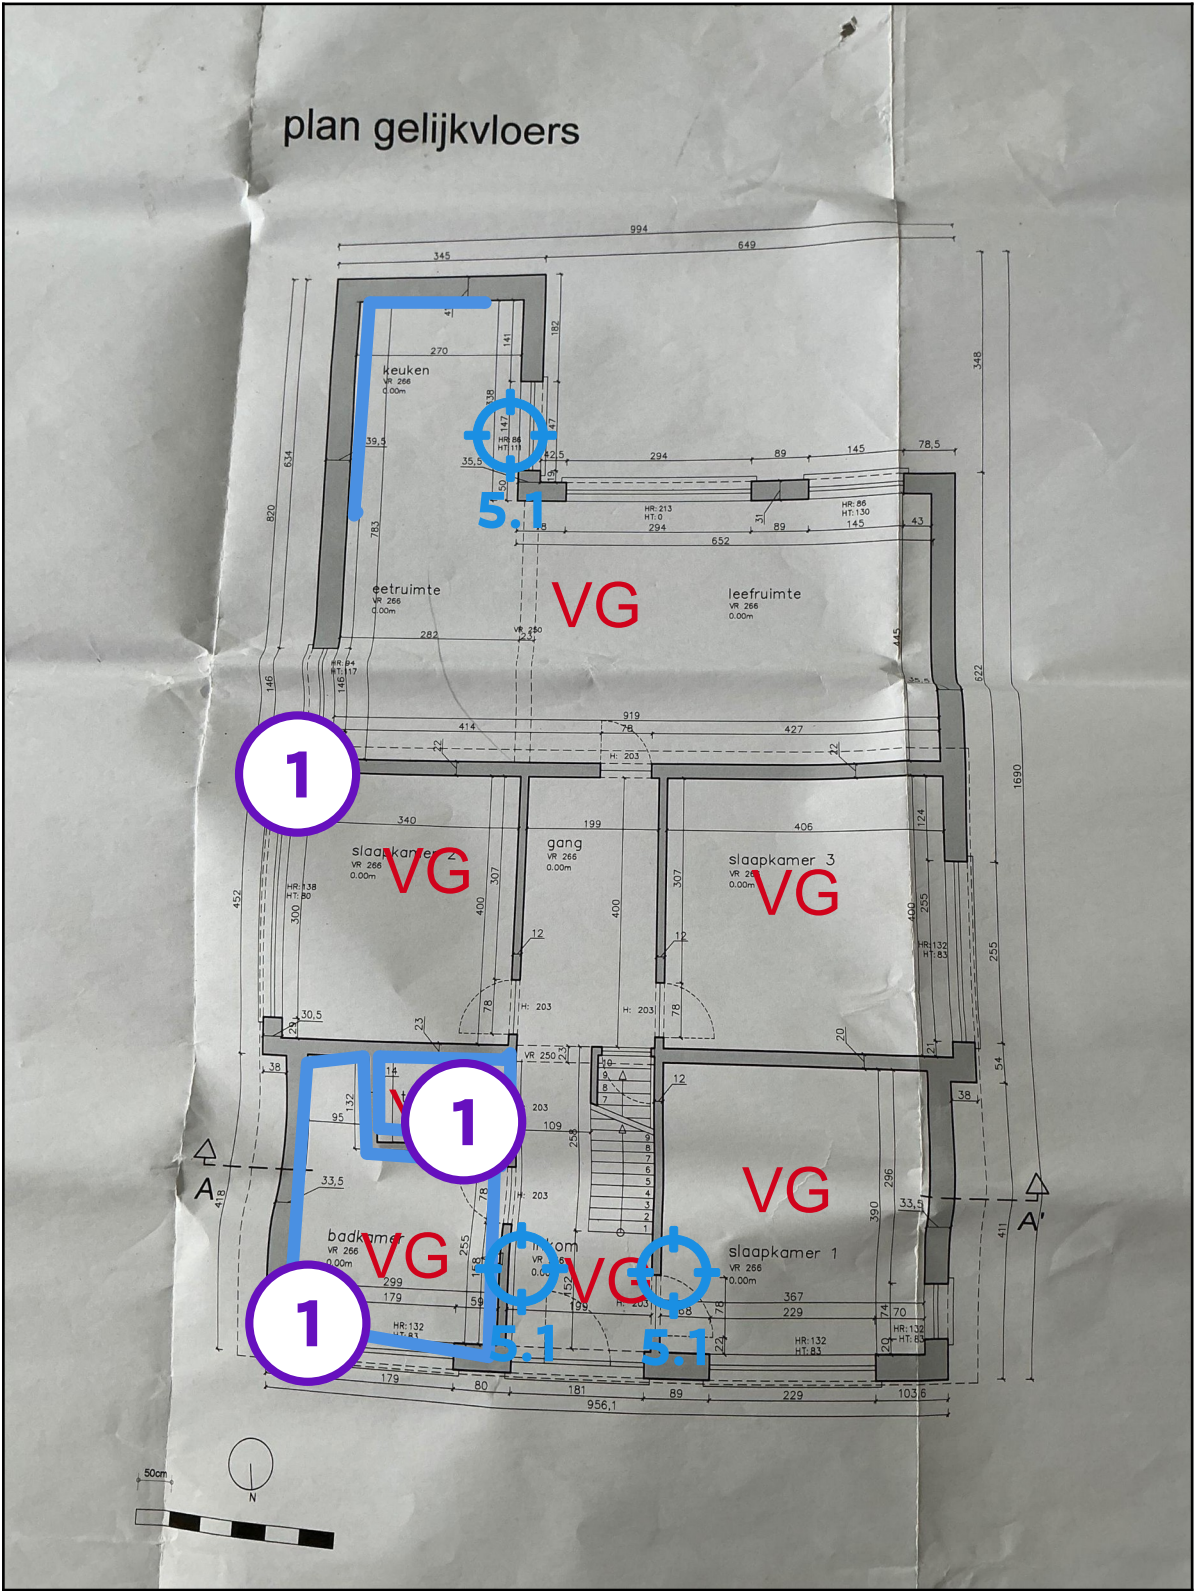
# Plan 1.3: Gelijkvloers

| 1. Slaapkamer 2/badkamer/toilet - verluchting | Beperking | - |
| 5. Pleisterwerk muren | Geen asbest | - |

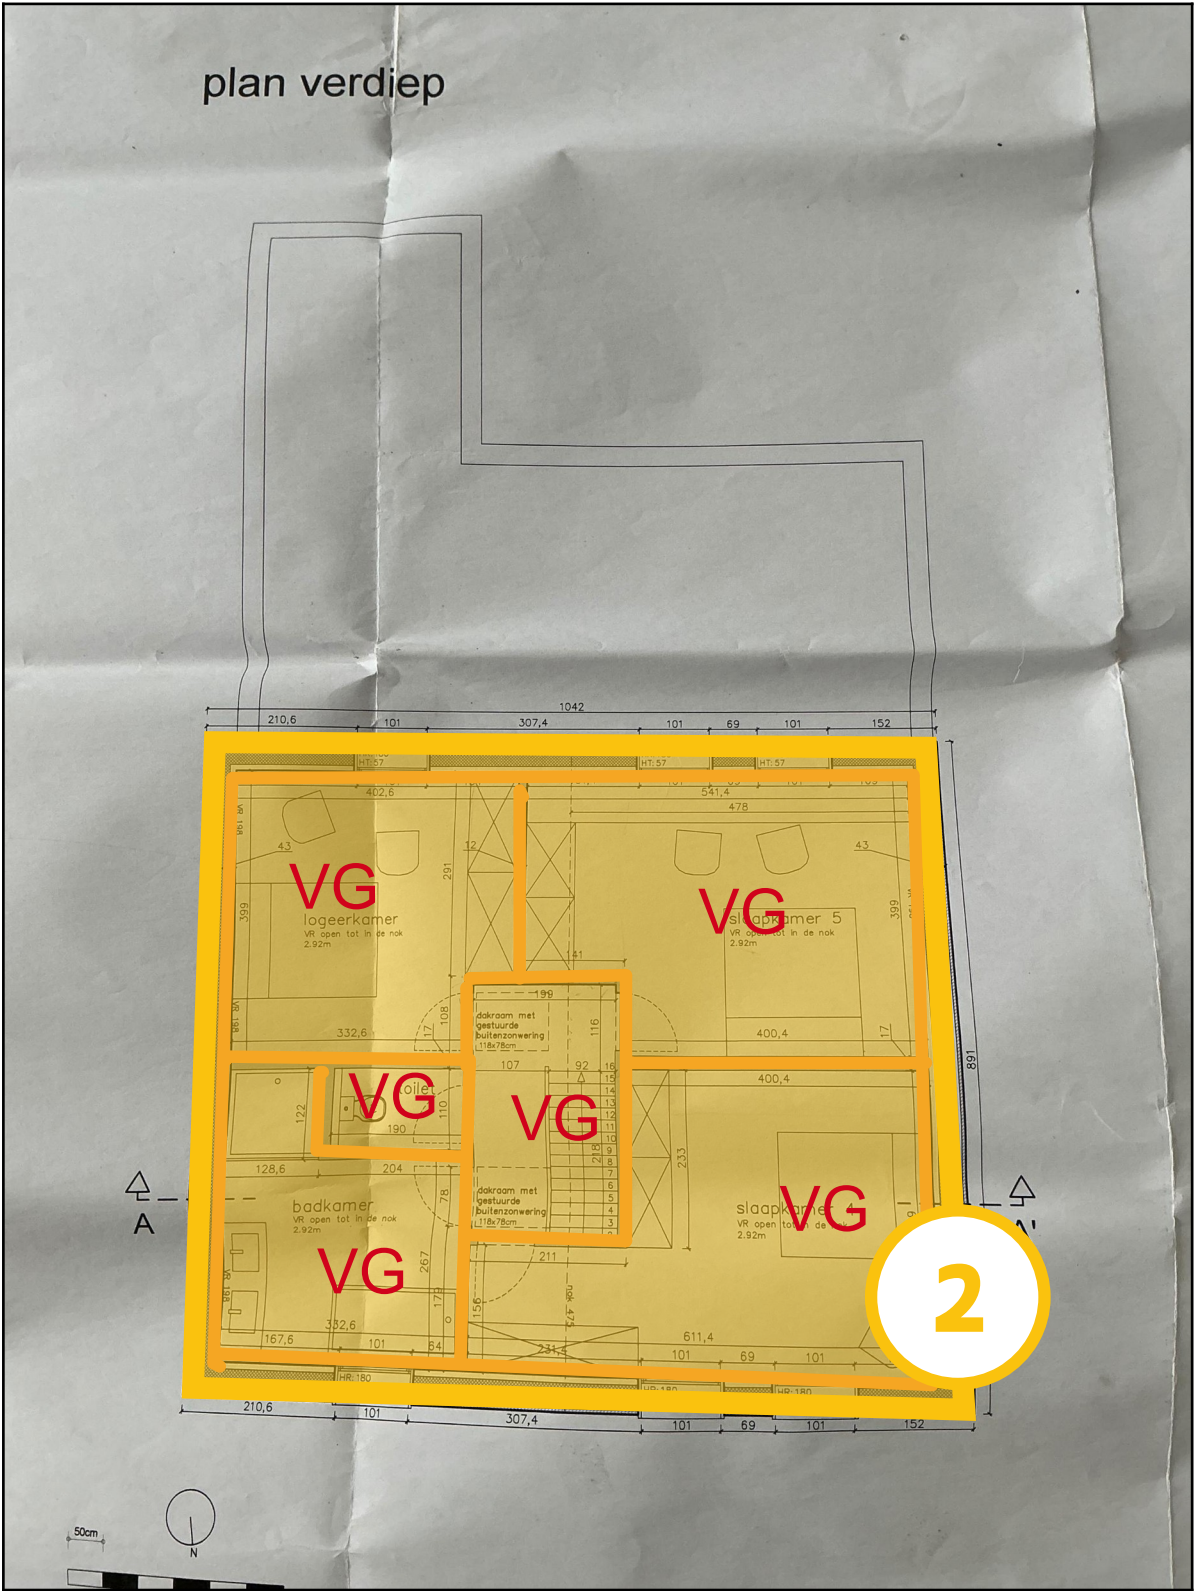
# Plan 1.4: Zolderverdieping

| 2. Houtskelet zolderverdieping | Uitsluiting | - |

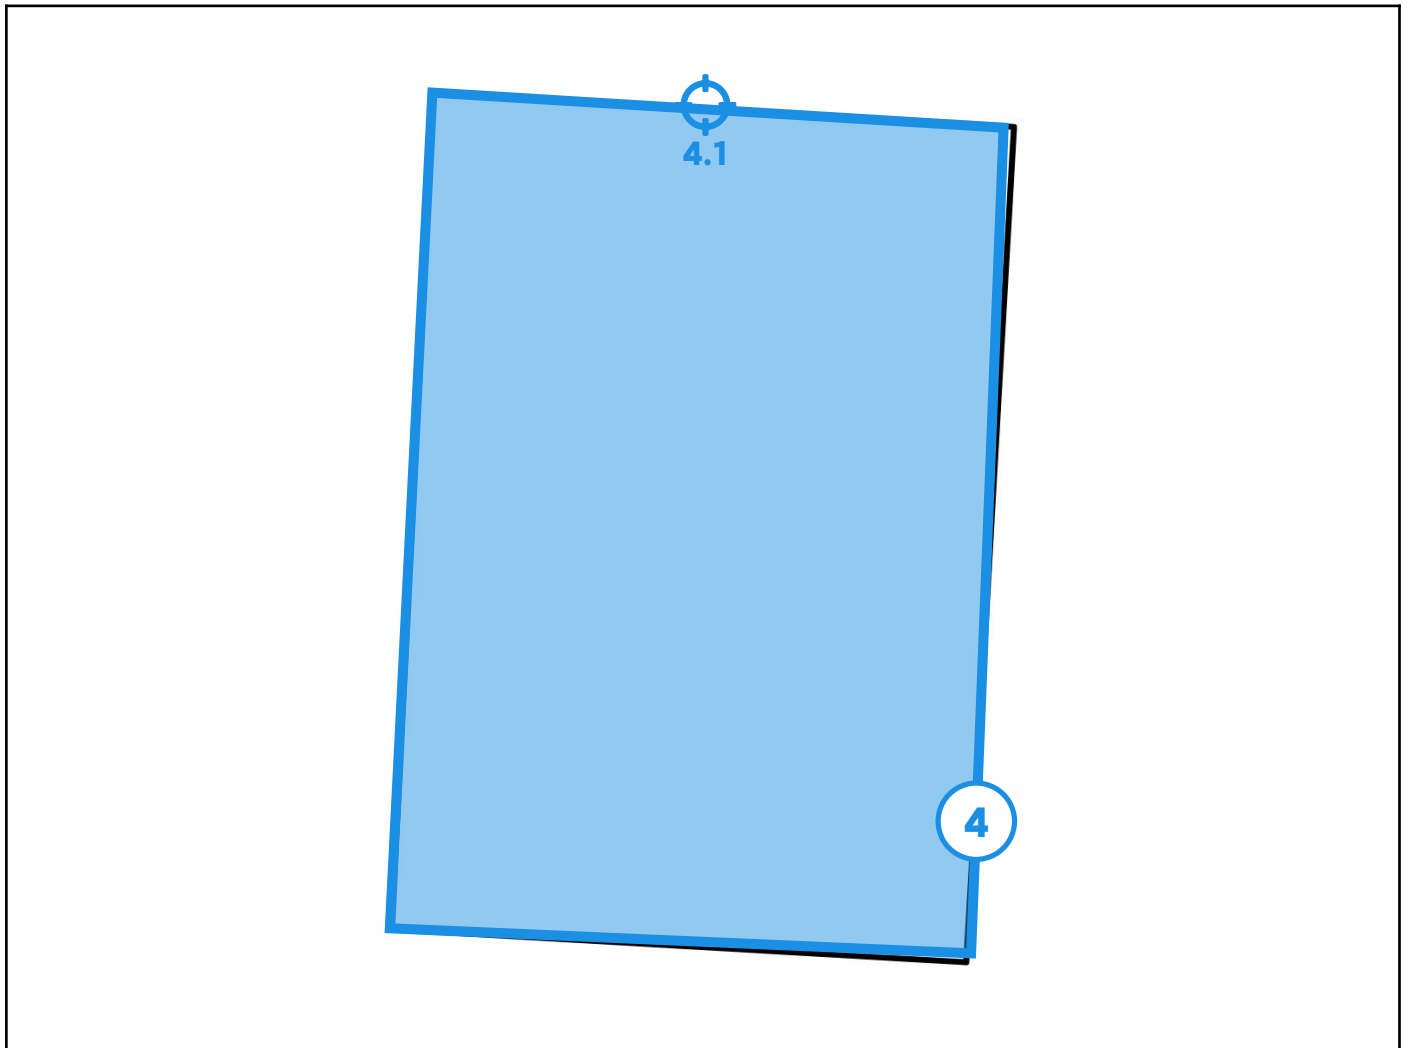
## Plan 2.1: Tuinberging

| Beschrijving | Type | Actie |
|---|---|---|
| 4. Tuinhuis - roofing | Geen asbest | - |

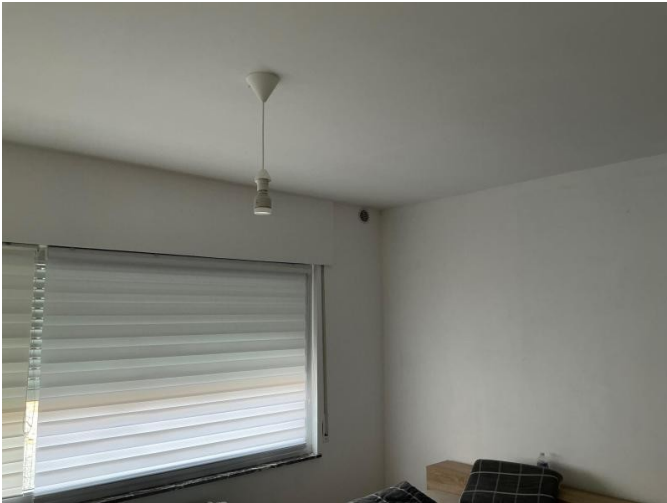
Situeringsfoto

**Reden:** Er is geen volledige risicobeoordeling mogelijk

**Uitleg van de asbestdeskundige:** Achter het verluchttingsrooster zijn mogelijks asbestverdachte toepassingen deze zijn momenteel niet waarneembaar.

Indien bij werkzaamheden het verluchttingskanaal waarneembaar zou zijn, dient het alsnog geïnspecteerd te worden.

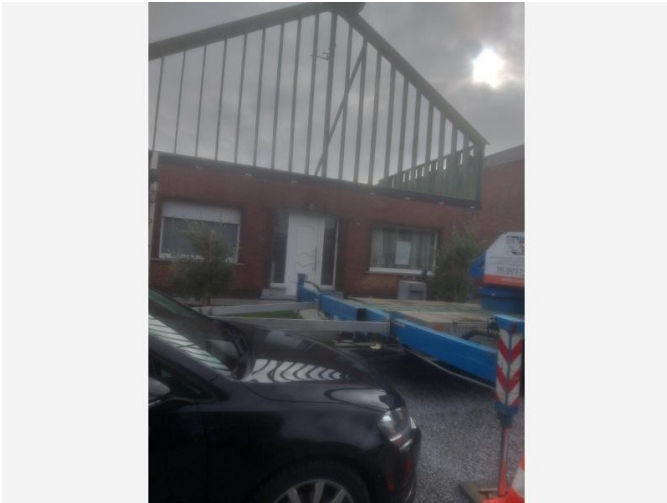
*Situeringsfoto*

**Bouwjaar:** 2022

*Constructies gebouwd vanaf 2001 moeten niet onderzocht worden*

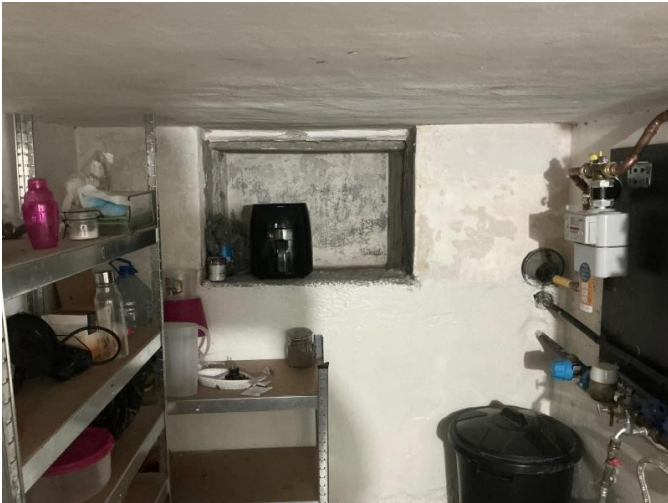
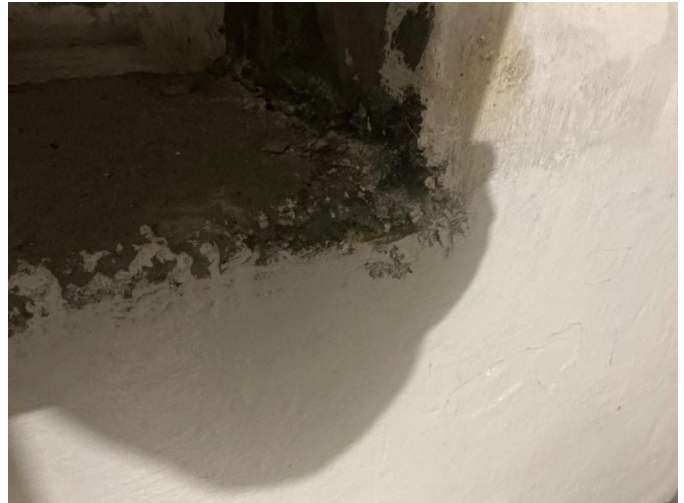
## Fiche 3: Kelder – cementering

Geen asbest

| # | Type | Referentie | Resultaat |
|---|---|---|---|
| 3.1 | Puntmonster | MM02 | Geen asbest |

| Opmerking | Puntstaal wegens kleine ruimte.<br>De hoeveelheid is een inschatting. |

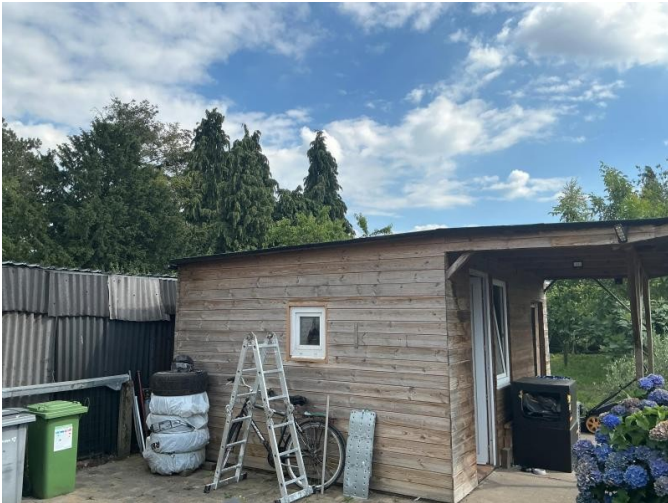
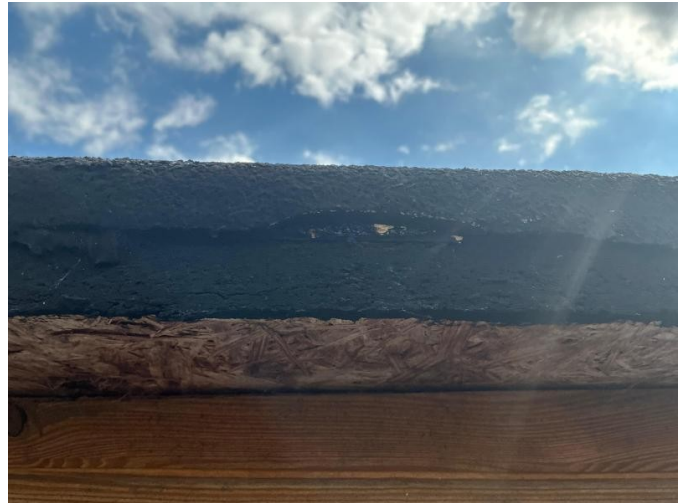
## Fiche 4: Tuinhuis - roofing

Geen asbest

| # | Type | Referentie | Resultaat |
|---|---|---|---|
| 4.1 | Puntmonster | MM03 | Geen asbest |

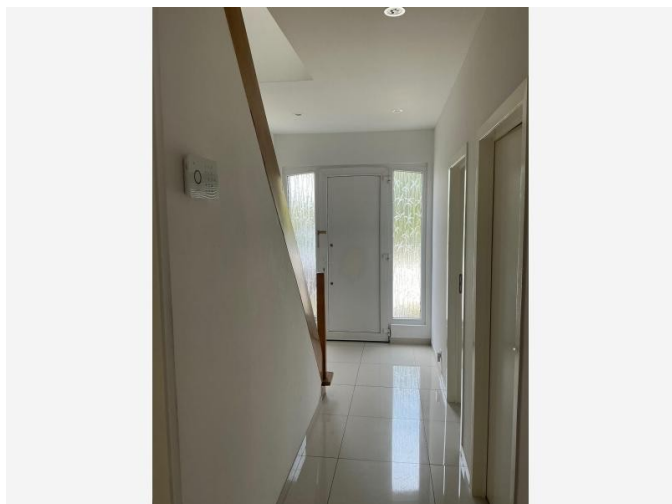
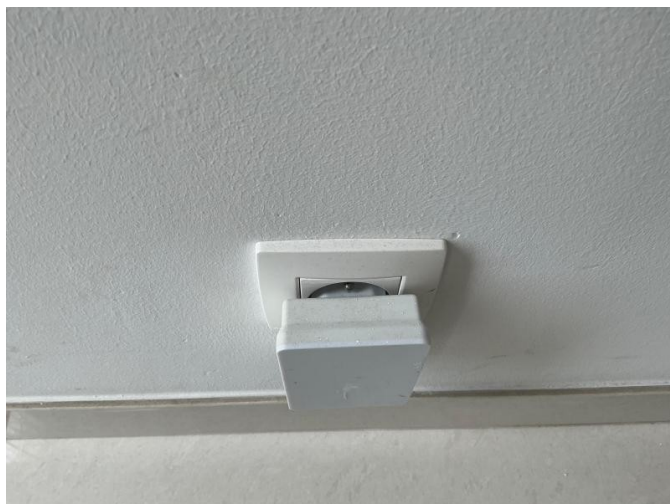
## Fiche 5: Pleisterwerk muren

Geen asbest

| # | Type | Referentie | Resultaat |
|---|---|---|---|
| 5.1 | Mengmonster | MM01 | Geen asbest |
