# Asbestinventarisatetest

Kemzekestraat 10, 9190 Stekene

Attestnummer : 20230617-000116.000

Uitgegeven op : 17.06.2023

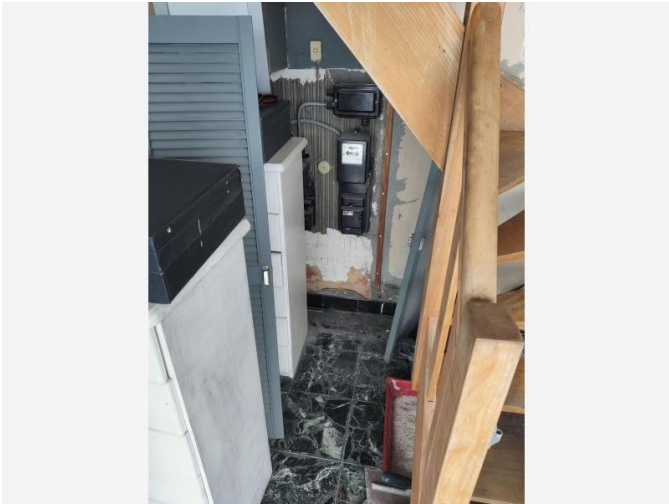
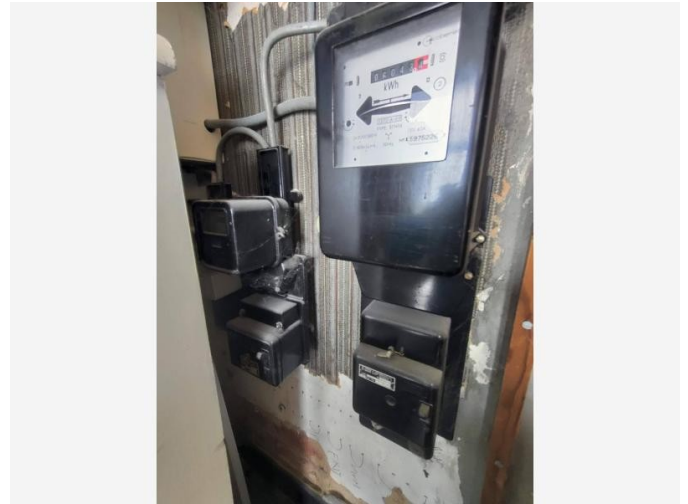
## Conclusie

Het asbestmateriaal valt onder de mijlpaal van 2040.

Zorgvuldig beheren

| Eindbeoordeling materiaalarisico | Laag materiaalarisico en/of verlaagde kans op vezelvrijgave |

| Gebondenheid | Categorie 1: hechtgebonden in oorsprong |
| Asbestsoort (vezeltype) | Crocidoliet aanwezig |
| Asbestconcentratie | Laag (< 50%) |
| Toestand van het materiaal | Onbeschadigd, niet verweerd |

| Beschrijving | bakelieten elementen |
| Asbestmateriaal | Plaat, paneel, tablet - Type Bakeliet |

- Zorg voor een veilig beheer. Vermijd het beschadigen van het asbestmateriaal. Controleer de toestand jaarlijks op wijzigingen.

- Eenvoudige handelingen: mag via doe-het-zelf of door werknemer(s) met opleidingsattest eenvoudige handelingen  
Bakelietelementen met laag percentage asbest die niet beschadigd zijn.

Afgesloten of verzegelde kast --> Eenvoudige handelingen: opgeleid technieker personeel 8u basisopleiding asbest.

De elektriciteitsmaatschappij dient teller te komen omwisselen met een niet-asbestverdachte teller.

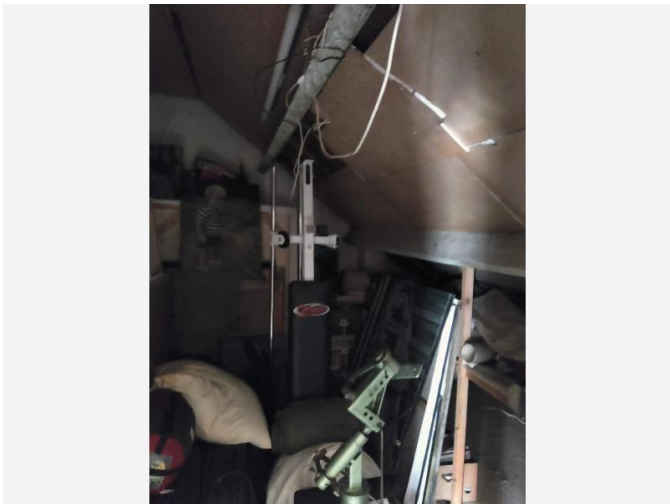
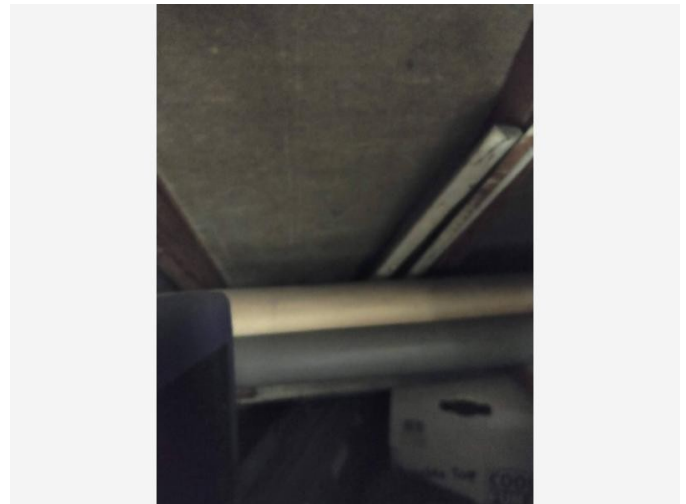
### Conclusie

Het asbestmateriaal valt onder de mijlpaal van 2040.

Zorgvuldig beheren

| Eindbeoordeling materiaalisico | Laag materiaalisico en/of verlaagde kans op vezelvrijgave |

| Gebondenheid | Categorie 1: hechtgebonden in oorsprong |
| Asbestsoort (vezeltype) | Crocidoliet aanwezig |
| Asbestconcentratie | Laag (< 50%) |
| Toestand van het materiaal | Onbeschadigd, niet verweerd |

| Beschrijving | onderdak hellend dak |
| Asbestmateriaal | Plaat, paneel, tablet - Type Menuiserite |

| Eenvoudig bereikbaar | Nee <ul style="list-style-type: none"> <li>• Verwijdering tast de bouwkundige integriteit aan.</li> </ul> |

- Zorg voor een veilig beheer en verwijder dit asbestmateriaal wanneer het bij werken eenvoudig bereikbaar wordt. Controleer de toestand jaarlijks op wijzigingen.

- Eenvoudige handelingen: mag via doe-het-zelf of door werknemer(s) met opleidingsattesteenvoudige handelingen  
Eenvoudige handelingen: mag via doe-het-zelf of door werknemer(s) met opleidingsattesteenvoudige handelingen Verwijder de dakpannen. Erna voorzichtig houten draaglatjes en onderdakplaten loswrikken, asbesthoudende platen één voor één en in hun geheel verwijderen. Niet gooien en geen stortkokers gebruiken.

Omwille van de hoogte overlaten aan dakwerker met opleidingsattesteenvoudige handelingen 8u.

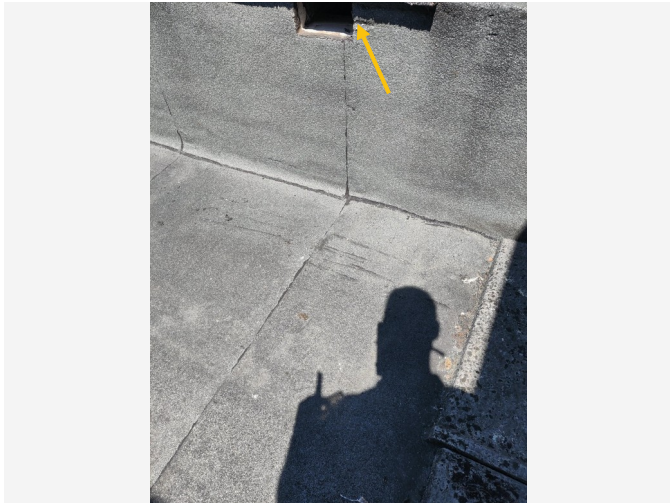
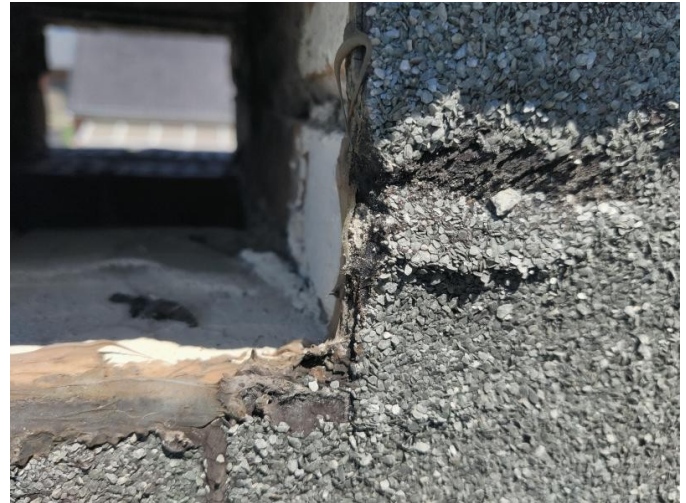
## Fiche 7: roofing plat dak

Geen asbest

| # | Type | Referentie | Resultaat |
|---|---|---|---|
| 7.1 | Puntmonster | 3 | Geen asbest |

| Beschrijving | roofing plat dak |

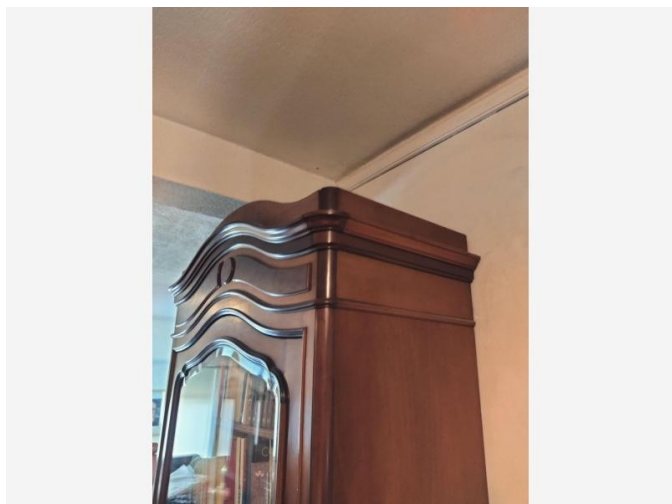
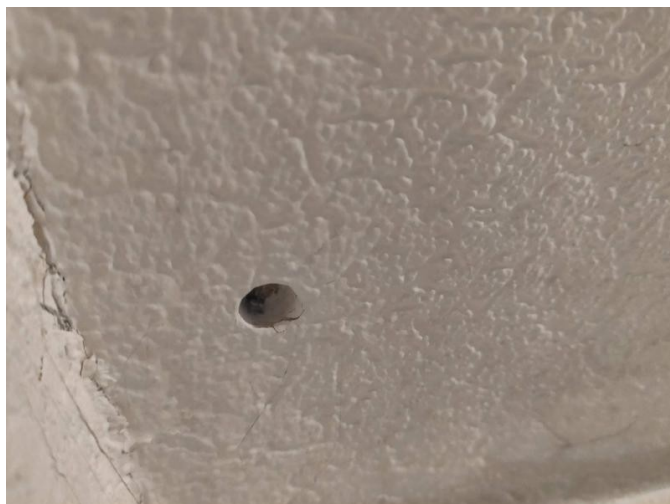
## Fiche 8: pleisterwerk plafond

Geen asbest

| # | Type | Referentie | Resultaat |
|---|---|---|---|
| 8.1 | Mengmonster | 2 | Geen asbest |

| Beschrijving | pleisterwerk plafond |
