# Asbestinventarisatetest

Rucaplein 197, 2610 Antwerpen

Attestnummer : **20250605-000441.000**

Uitgegeven op : **05.06.2025**

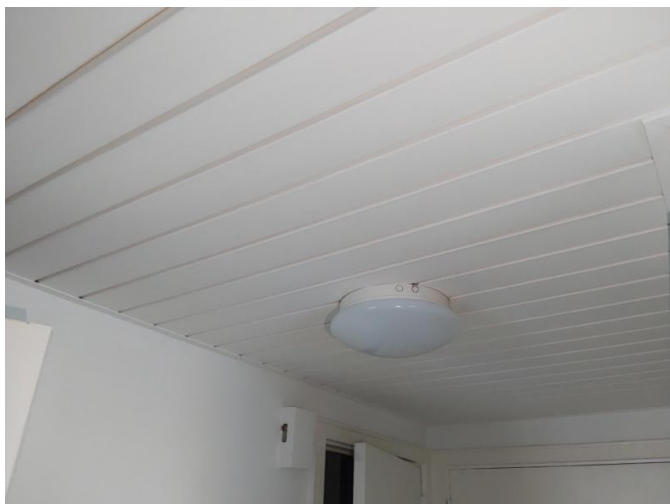
Vrije foto

De plafonds in de woning zijn afgewerkt met valse plafonds. Aangezien dit een niet-destructief onderzoek betreft, is er niet onderzocht wat er zich mogelijks achter dit verlaagd plafond bevindt. Het is dus aangewezen om bijkomend onderzoek uit te voeren bij werken.

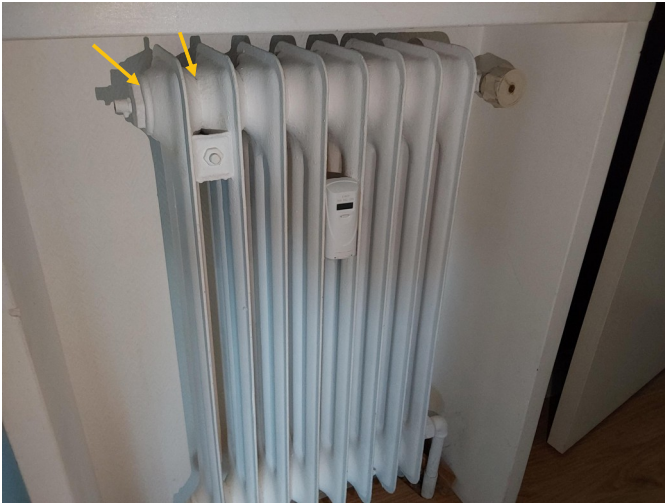
Vrije foto

Bij de oude radiatoren werd vaak asbest gebruikt voor de afdichting van leidingen. Dit is van buiten niet te zien. Ook in leidingen en de draaiknop komt het vaak voor. Bij het vervangen van oude radiatoren is dit iets om rekening mee te houden.

Mogelijks zijn er pakkingen aanwezig tussen de verschillende compartimenten van de radiator. Deze pakkingen zijn vaak asbesthoudend, veelal gemaakt uit Klingerit (100%asbestconcentratie). Bij verwijdering of manipulatie van deze gietijzeren radiatoren wordt het aangeraden de juiste PBM's te dragen (FFP3 mondmasker, wegwerpoverall klasse 3 type 5/6, wegwerpbare handschoenen).

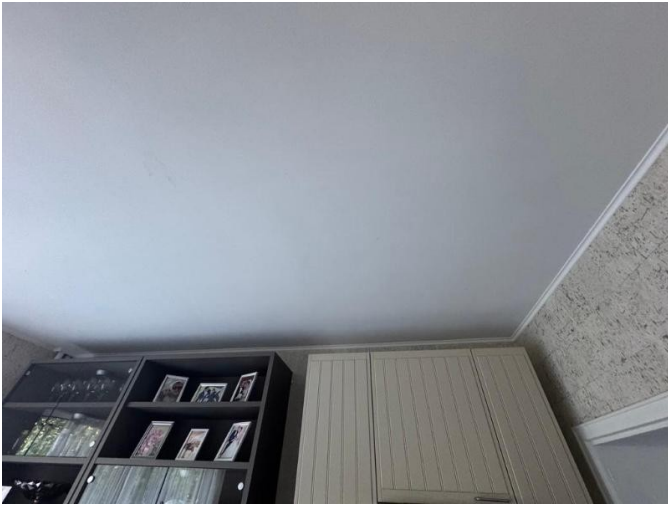
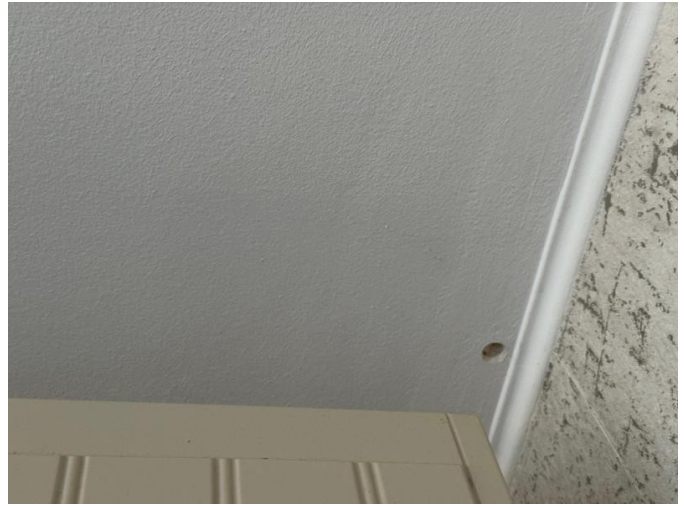
## Fiche 3: Pleisterwerk plafond

Geen asbest

| # | Type | Referentie | Resultaat |
|---|---|---|---|
| 3.1 | Mengmonster | MM2 | Geen asbest |

| Opmerking | <p>Volgens het inspectieprotocol is een monstername van het pleisterwerk verplicht om dit te identificeren als niet-asbesthoudend.</p> <p>De vermelde oppervlaktes en volumes zijn een beredeneerde estimatie.</p> |

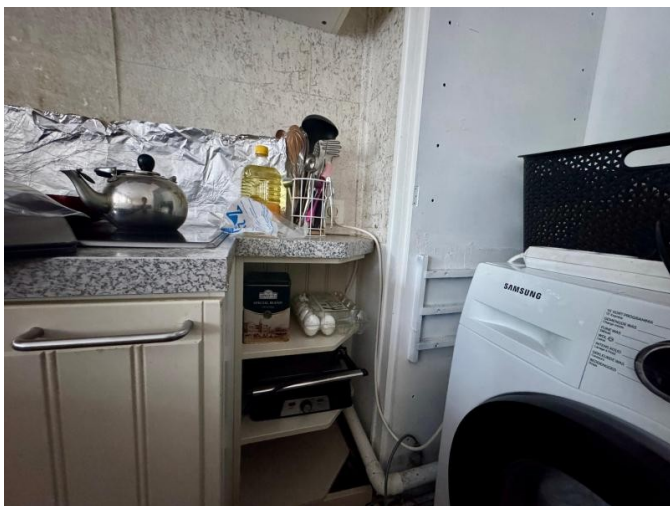
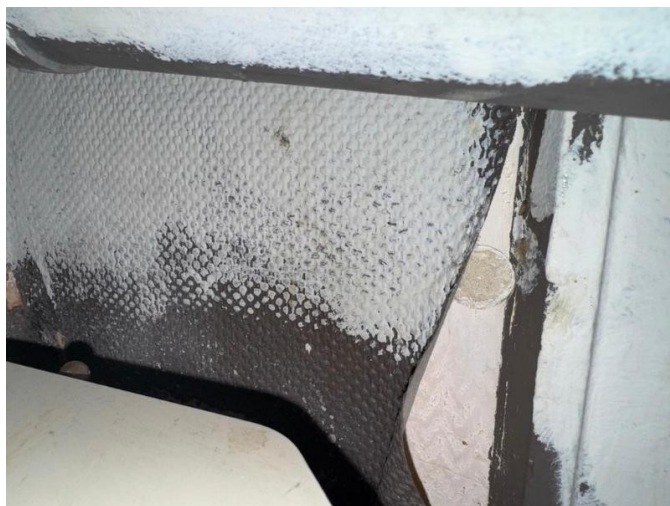
## Fiche 4: Pleisterwerk binnenmuren

Geen asbest

| # | Type | Referentie | Resultaat |
|---|---|---|---|
| 4.1 | Mengmonster | MM1 | Geen asbest |

| Opmerking | <p>Volgens het inspectieprotocol is een monstername van het pleisterwerk verplicht om dit te identificeren als niet-asbesthoudend.</p> <p>De vermelde oppervlaktes en volumes zijn een beredeneerde estimatie.</p> |
