# Asbestinventarisatetest

Kapelstraat 103/2, 2540 Hove

Attestnummer : 20221227-000049.000

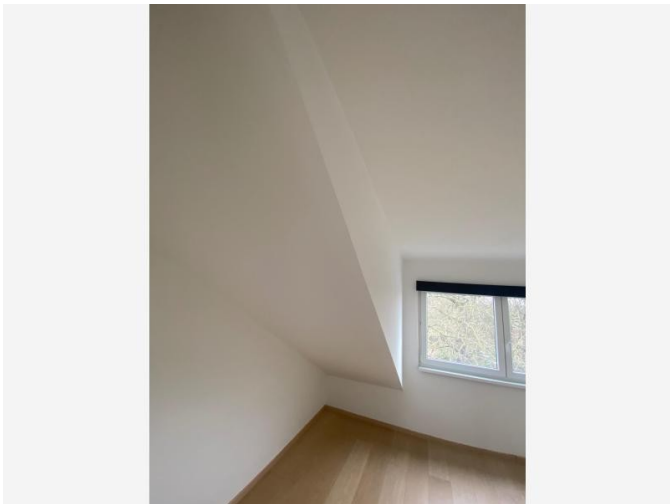
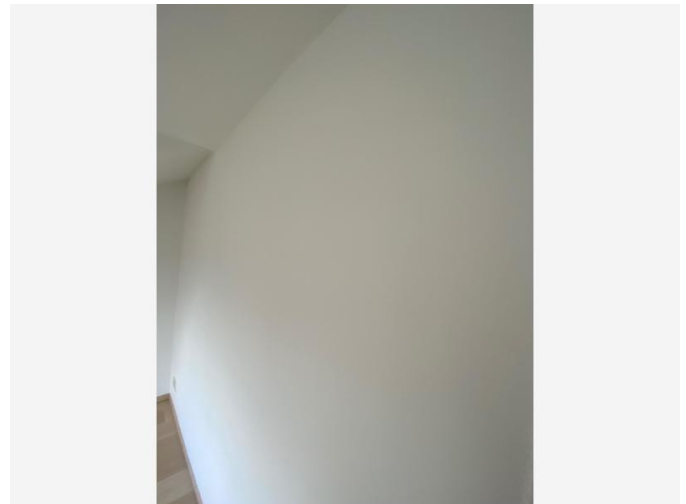
Het asbestmateriaal valt onder de mijlpaal van 2040.

| Eindbeoordeling materiaalisico | Laag materiaalisico en/of verlaagde kans op vezelvrijgave |

| Gebondenheid | Categorie 2: niet-hechtgebonden met matrix |
| Asbestsoort (vezeltype) | Amfibool aanwezig, uitgezonderd crocidoliet |
| Asbestconcentratie | Laag (< 50%) |
| Toestand van het materiaal | Onbeschadigd, niet verweerd |

| Beschrijving | Plesiterwerk muren |

| <b>Opmerking</b> | De opdrachtgever wilde om esthetische redenen geen gaten in de muren. Er werden dus geen monsters van plesiterwerk genomen en er kan geen labo-analyse uitgevoerd worden. Aangezien een labo-analyse niet mogelijk is, wordt plesiterwerk automatisch als asbesthoudend beschouwd, omdat alleen een labo-analyse zekerheid kan geven dat pleisterwerk asbestvrij is. |

- Zorg voor een veilig beheer. Vermijd het beschadigen van het asbestmateriaal. Controleer de toestand jaarlijks op wijzigingen.

- Hermetische zone (erkend asbestverwijderaar)  
Niet-hechtgebonden binnentoepassing / wijziging toestand bij verwijdering

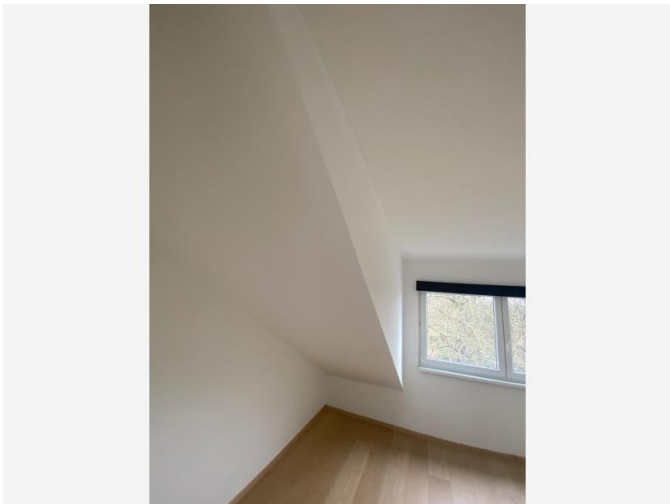
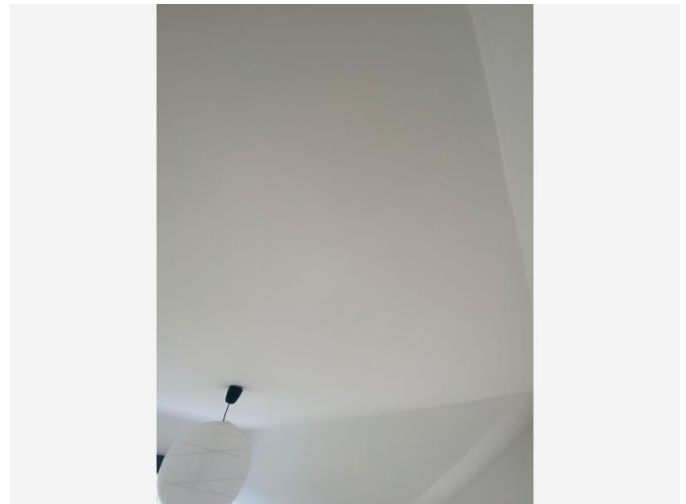
Het asbestmateriaal valt onder de mijlpaal van 2040.

| Eindbeoordeling materiaalarisico | Laag materiaalarisico en/of verlaagde kans op vezelvrijgave |

| Gebondenheid | Categorie 2: niet-hechtgebonden met matrix |
| Asbestsoort (vezeltype) | Amfibool aanwezig, uitgezonderd crocidoliet |
| Asbestconcentratie | Laag (< 50%) |
| Toestand van het materiaal | Onbeschadigd, niet verweerd |

| Beschrijving | Pleisterwerk plafond |

| <b>Opmerking</b> | De opdrachtgever wilde om esthetische redenen geen gaten in plafond. Er werden dus geen monsters van plesiterwerk genomen en er kan geen labo-analyse uitgevoerd worden. Aangezien een labo-analyse niet mogelijk is, wordt plesiterwerk automatisch als asbesthoudend beschouwd, omdat alleen een labo-analyse zekerheid kan geven dat pleisterwerk asbestvrij is. |

- Zorg voor een veilig beheer. Vermijd het beschadigen van het asbestmateriaal. Controleer de toestand jaarlijks op wijzigingen.

- Hermetische zone (erkend asbestverwijderaar)  
Niet-hechtgebonden binnentoepassing / wijziging toestand bij verwijdering

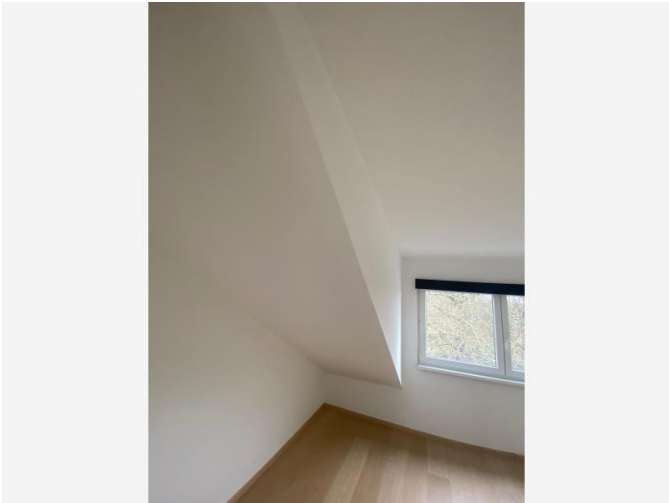
Situeringsfoto

**Reden:** Er is geen volledige risicobeoordeling mogelijk

**Uitleg van de asbestdeskundige:** Mogelijkheid bestaat dat er asbesthoudende materialen aanwezig zijn achter vals plafond

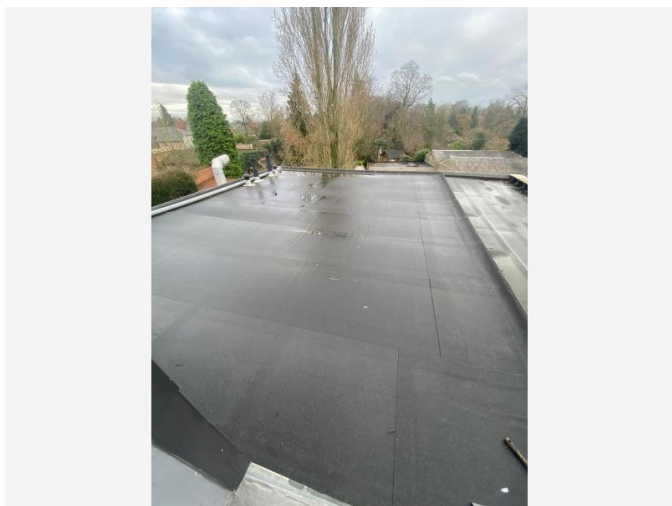
Vrije foto

Mogelijkheid bestaat dat er asbesthoudende materialen aanwezig zijn

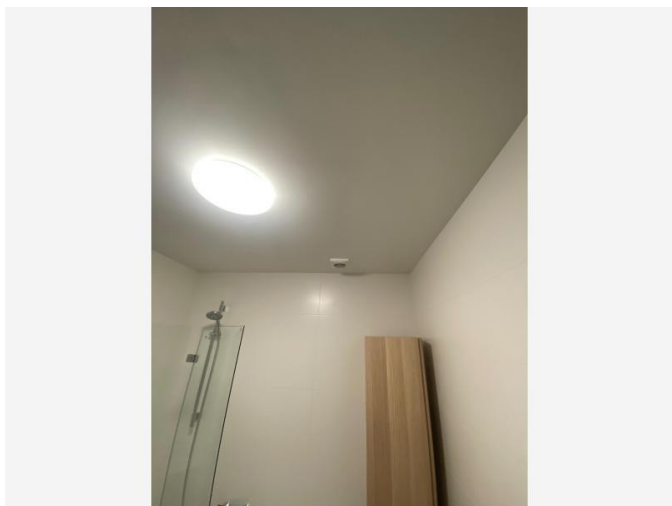
Vrije foto

Mogelijkheid bestaat dat asbesthoudende ventilatiebuis aanwezig is

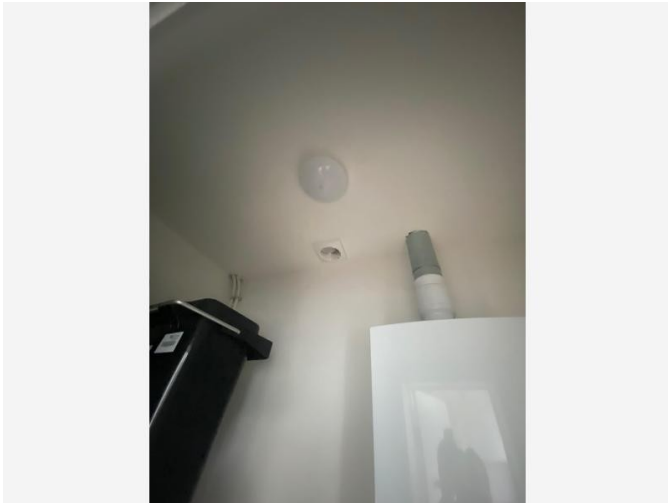
Vrije foto

Mogelijkheid bestaat dat asbesthoudende ventilatiebuis aanwezig is
