# Asbestinventarisatattest

Leeuwlantstraat 81, 2100 Antwerpen

Attestnummer : 20250905-000184.000

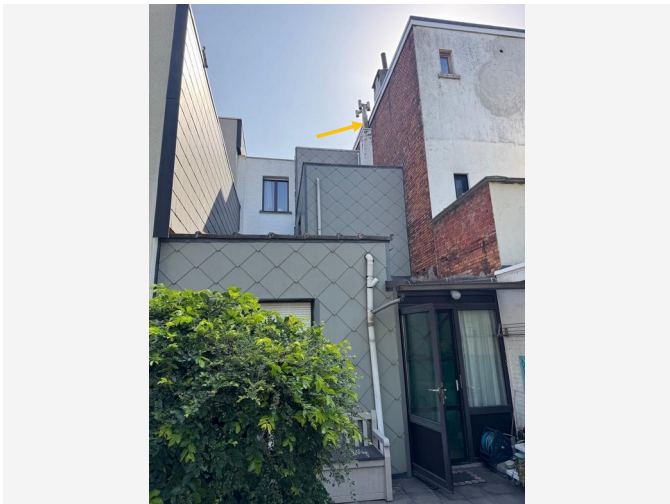
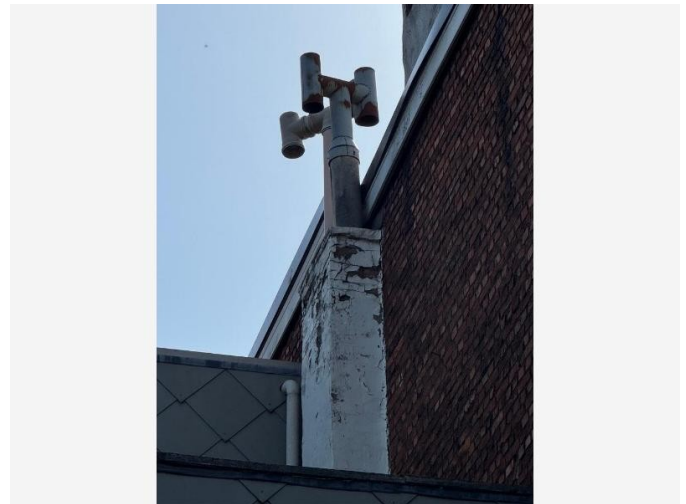
Het asbestmateriaal valt onder de mijlpaal van 2034.

Verwijderen

| Eindbeoordeling materiaalrisico | Laag materiaalrisico en/of verlaagde kans op vezelvrijgave |

| Gebondenheid | Categorie 1: hechtgebonden in oorsprong |
| Asbestsoort (vezeltype) | Crocidoliet aanwezig |
| Asbestconcentratie | Laag (< 50%) |
| Afschermingsgraad van het gehele materiaal | Geheel of deels vrij aan de buitenlucht |
| Toestand van het materiaal | Licht beschadigd, licht verweerd. Intact calciumsilicaatmateriaal of categorie III 'gebondenheid' |

| Beschrijving | Schouwpijp |

- Zorg voor een veilig beheer. Vermijd het beschadigen van het asbestmateriaal. Controleer de toestand jaarlijks op wijzigingen.

- Eenvoudige handelingen: mag via doe-het-zelf of door werknemer(s) met opleidingsattest eenvoudige handelingen  
De schouwpijp kan voorzichtig losgebeiteld worden rondom om in 1 geheel verwijderd te worden, extra bevochtigen/fixeren om stof te voorkomen + dragen van de nodige beschermingsmiddelen (FFP3 mondmasker, handschoenen, wegwerpoverall klasse 5/6).

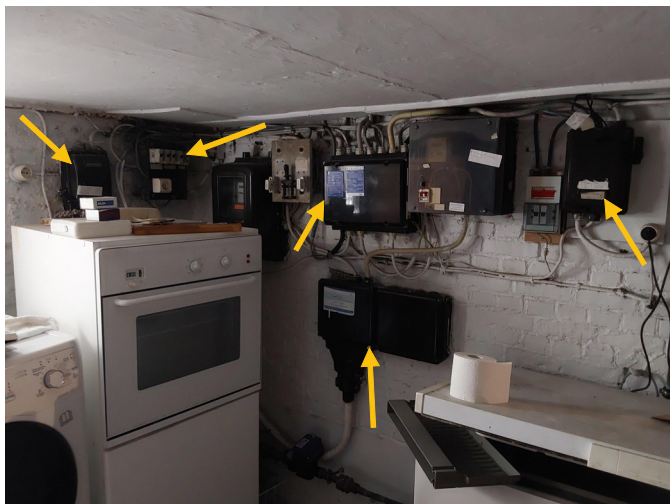
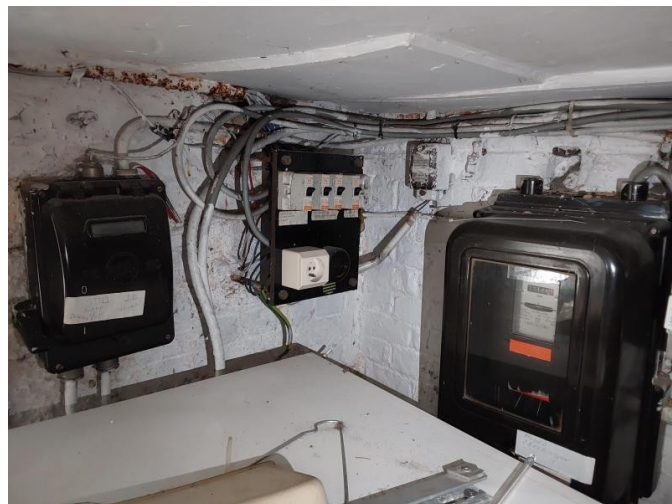
Het asbestmateriaal valt onder de mijlpaal van 2040.

Zorgvuldig beheren

| Eindbeoordeling materiaalrisico | Laag materiaalrisico en/of verlaagde kans op vezelvrijgave |

| Asbestsoort (vezeltype) | Crocidoliet aanwezig |
| Toestand van het materiaal | Onbeschadigd, niet verweerd |

| Beschrijving | Bakeliet omkasting elektriciteit |
| Opmerking | Zowel alle omkastingen als zwarte beplating zijn asbestverdacht. |

- Zorg voor een veilig beheer. Vermijd het beschadigen van het asbestmateriaal. Controleer de toestand jaarlijks op wijzigingen.

- Eenvoudige handelingen: mag via doe-het-zelf of door werknemer(s) met opleidingsattest eenvoudige handelingen  
Hechtgebonden toepassing die kan worden losgeschroefd en in 1 geheel kan worden verwijderd.

Bakeliet zekeringen en verdeelkasten zijn asbestverdacht en kunnen best als dusdanig behandeld worden. Ze kunnen door een particulier of aannemer zelf verwijderd worden mits het nemen van de nodige voorzorgsmaatregelen. (FFP3 mondkap, handschoenen, wegwerpovertrek type 5/6).

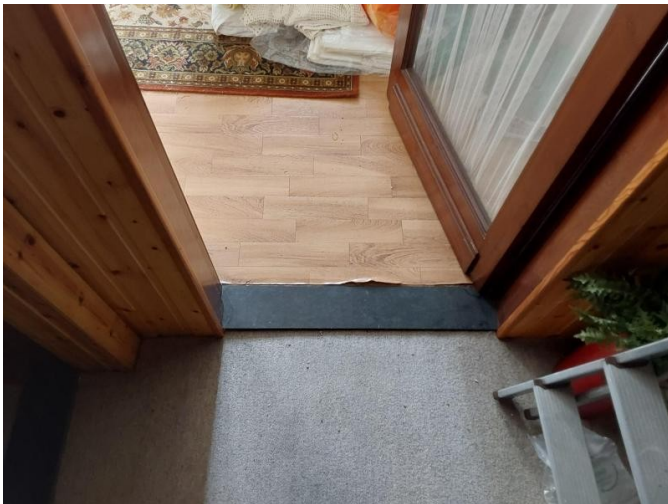
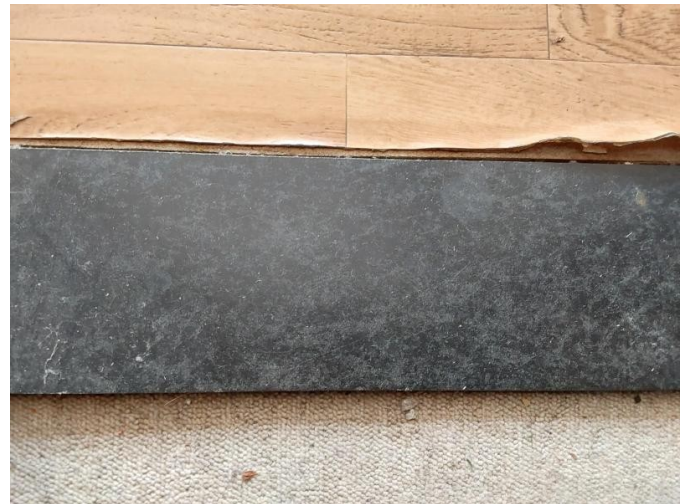
Het asbestmateriaal valt onder de mijlpaal van 2040.

Zorgvuldig beheren

| Eindbeoordeling materiaalrisico | Laag materiaalrisico en/of verlaagde kans op vezelvrijgave |

| Asbestsoort (vezeltype) | Alleen chrysotiel |
| Toestand van het materiaal | Licht beschadigd, licht verweerd. Intact calciumsilicaatmateriaal of categorie III 'gebondenheid' |

| Beschrijving | Dorpel in Massal (imitatiemarmer) |

- Zorg voor een veilig beheer. Vermijd het beschadigen van het asbestmateriaal. Controleer de toestand jaarlijks op wijzigingen.
- Voer bijkomende staalname(s) uit.

- Eenvoudige handelingen: mag via doe-het-zelf of door werknemer(s) met opleidingsattest eenvoudige handelingen  
Hechtgebonden asbesttoepassing die door particulieren of aannemers met een opleiding eenvoudige handelingen zelf verwijderd kan worden. De venstertabletten dienen wel in 1 geheel zonder te beschadigen, verwijderd en afgevoerd te worden. Draag hierbij de nodige veiligheidsmiddelen (FFP3, tyvek en handschoenen). Mits het niet mogelijk blijkt te zijn de venstertabletten zonder te breken te verwijderen, dient dit door een erkend asbestverwijderaar te gebeuren.

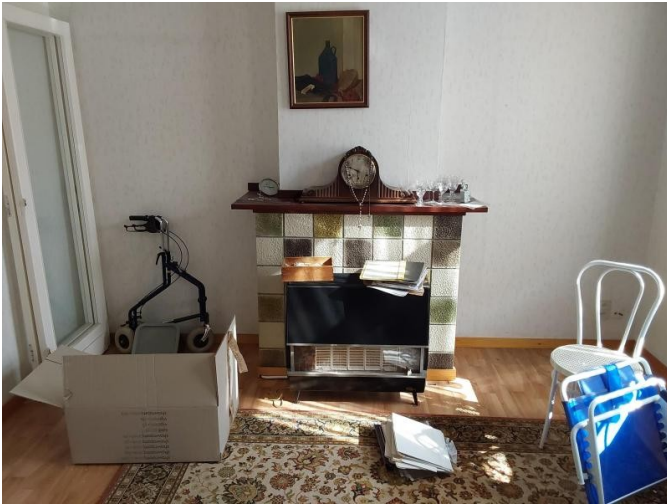
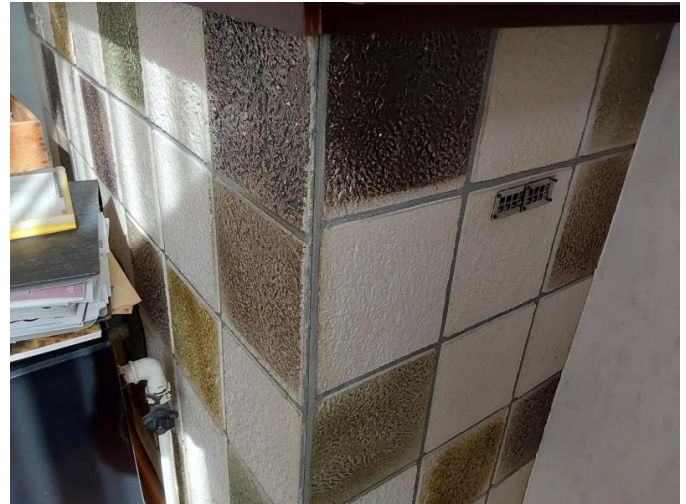
Het asbestmateriaal valt onder de mijlpaal van 2040.

Zorgvuldig beheren

| Eindbeoordeling materiaalrisico | Laag materiaalrisico en/of verlaagde kans op vezelvrijgave |

| Asbestsoort (vezeltype) | Crocidoliet aanwezig |
| Toestand van het materiaal | Onbeschadigd, niet verweerd |

| Beschrijving | Sierplaat schouw |

- Zorg voor een veilig beheer. Vermijd het beschadigen van het asbestmateriaal. Controleer de toestand jaarlijks op wijzigingen.
- Voer bijkomende staalname(s) uit.

- Eenvoudige handelingen: mag via doe-het-zelf of door werknemer(s) met opleidingsattest eenvoudige handelingen  
Men moet rond de toepassing de plaat vrijmaken. Indien men toch de toepassing zou breken, dient men een erkend verwijderaar in te schakelen. Draag hierbij de nodige veiligheidsmiddelen (FFP3 mondmasker, wegwerpoverall klasse 5/6 en handschoenen)

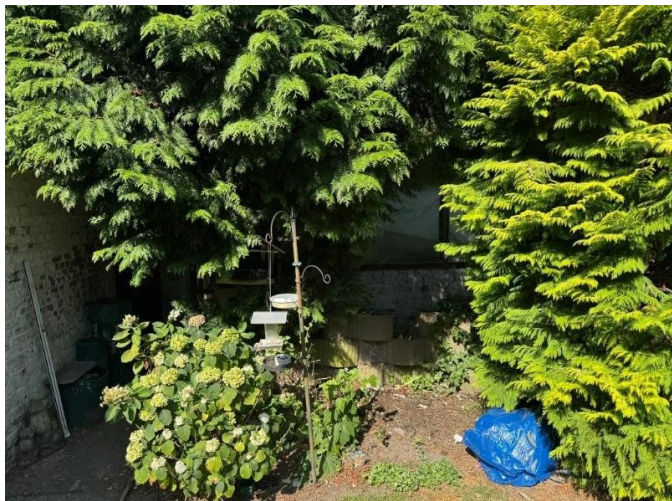
## Fiche 5: Overwoekerende vegetatie, onderzoek onmogelijk

**Reden:** Overwoekerende vegetatie

**Uitleg van de asbestdeskundige:** De vegetatie is zo sterk overwoekerd dat een deel van het inspectiegebied niet toegankelijk is. Als deskundige kunnen wij dan ook geen volledig oordeel vellen over deze onderdelen van het inspectiegebied. Verder onderzoek is noodzakelijk zodra de vegetatie is geruimd. Conform ons inspectieprotocol inspecteren wij geen delen die niet veilig zijn of volledig overwoekerd zijn. De gebieden of ruimtes die we niet hebben kunnen onderzoeken, zijn aangeduid als een beperking.

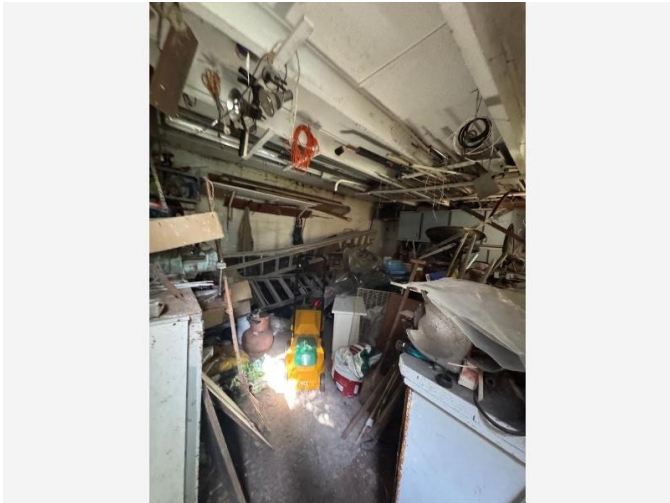
**Reden:** Materiaal in opslag

**Uitleg van de asbestdeskundige:** Vanwege de grote hoeveelheid materialen en goederen in deze ruimte(s) is het niet mogelijk om een correct onderzoek uit te voeren naar asbesthoudende of asbestverdachte materialen. De opdrachtgever is door omstandigheden niet in staat om de ruimte binnen een redelijke termijn te ontruimen. Een volledig onderzoek kan pas plaatsvinden wanneer alle aangeduide ruimtes volledig leeggemaakt zijn.

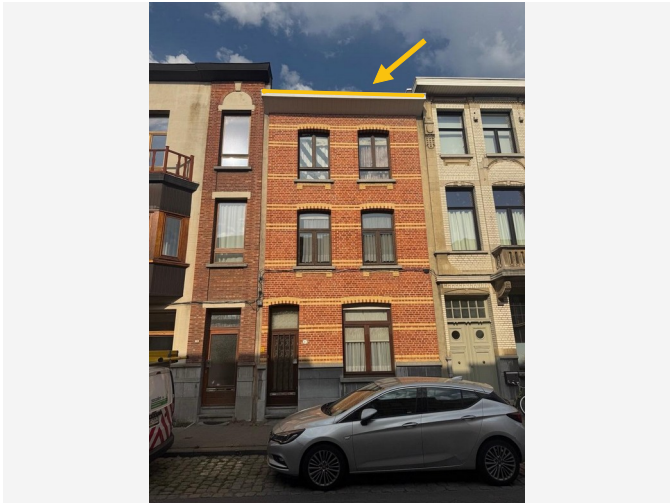
**Reden:** Het te onderzoeken materiaal situeert zich hoger dan 3,50 m te rekenen vanaf een veilige ondergrond

**Uitleg van de asbestdeskundige:** Het platte dak is niet bereikbaar, enkel met een hoogtewerker/stelling of via bijkomend droneonderzoek. Een volledige risicobeoordeling was niet mogelijk tijdens dit onderzoek.

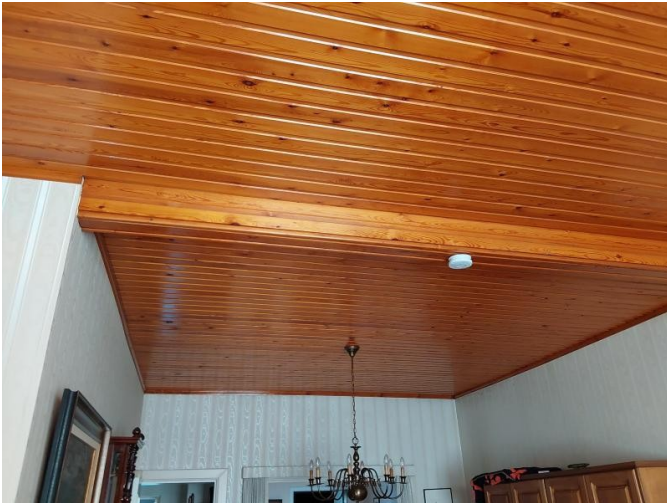
De plafonds in de woning zijn afgewerkt met valse plafonds. Aangezien dit een niet-destructief onderzoek betreft, is er niet onderzocht wat er zich mogelijks achter dit verlaagd plafond bevindt. Het is dus aangewezen om bijkomend onderzoek uit te voeren bij werken.

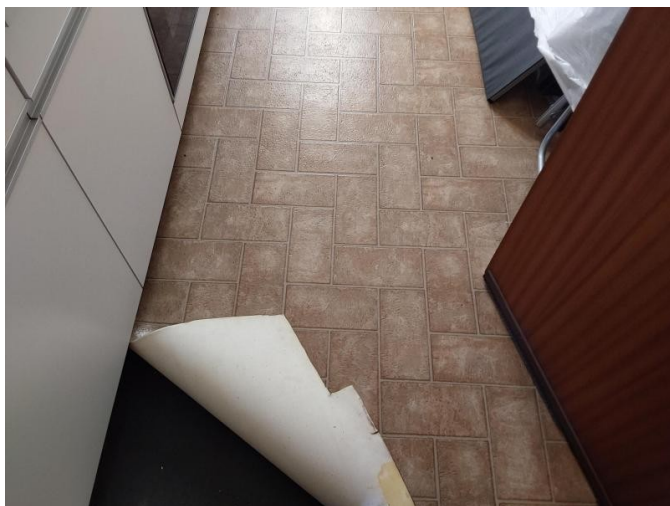
Tijdens de inspectie van de vloerzeilen hebben we kunnen vaststellen dat de vloerzeilen niet asbesthoudend of asbestverdacht is.

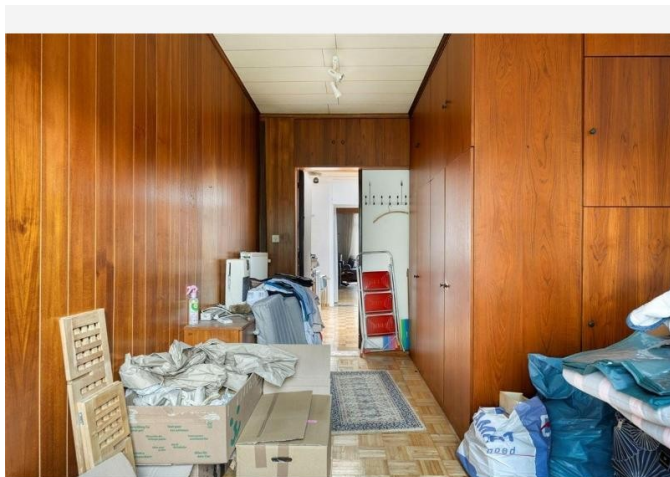
Er werden voorzetwanden (valse muren) aangebracht. Als deskundige kan ik geen uitspraak doen over eventuele asbestverdachte toepassingen die aanwezig zijn of verborgen zitten achter de voorzetwanden. Bij renovaties, sloop of verbouwingen is het aan te raden een destructieve asbestinventaris op te stellen voor deze ruimtes.

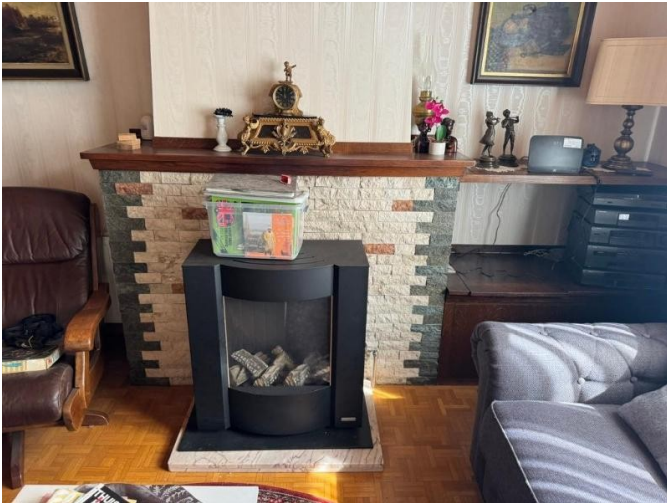
Mogelijks is deze sierplaat bevestigd op een asbesthoudende plaat. Aangezien dit een niet destructief onderzoek is, hebben we dit niet kunnen vaststellen. Bijkomend onderzoek bij werken zijn aangeraden.

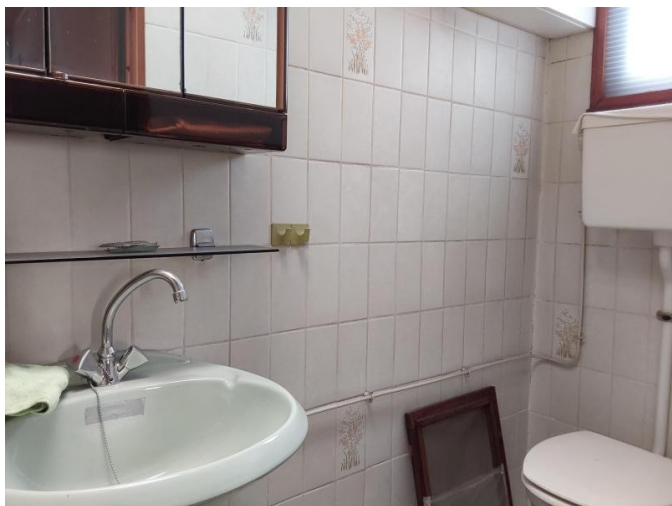
Mogelijk bevindt er zich asbestverdachte tegellijm achter de wandtegels. Dit was niet waarneembaar, er waren geen bestaande beschadiging en/of openingen in de wandtegels. De lijmlaag is dus niet bereikbaar zonder destructief onderzoek en dient verder onderzocht te worden als de tegels van de wand worden verwijderd. Asbesthoudende tegellijm werd gebruikt tot midden jaren '80.

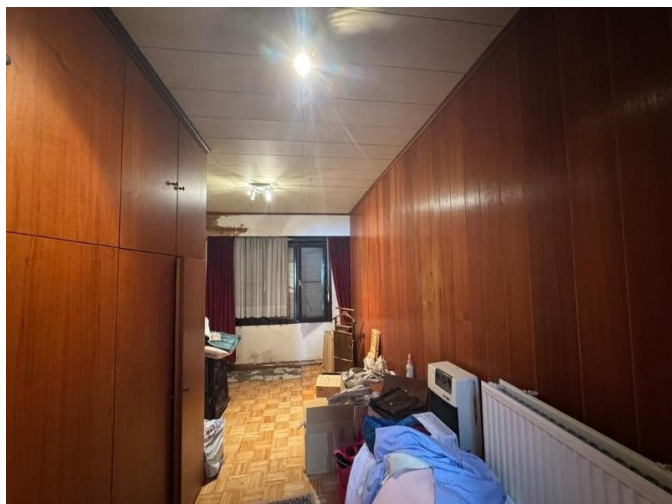
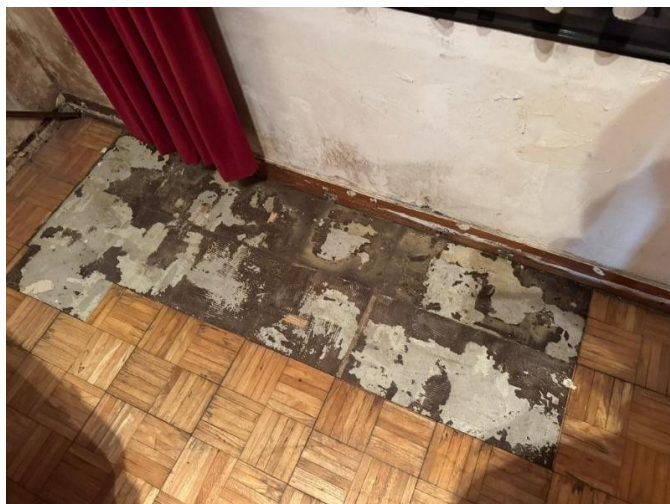
## Fiche 13: Zwarte lijmlaag vloer

Geen asbest

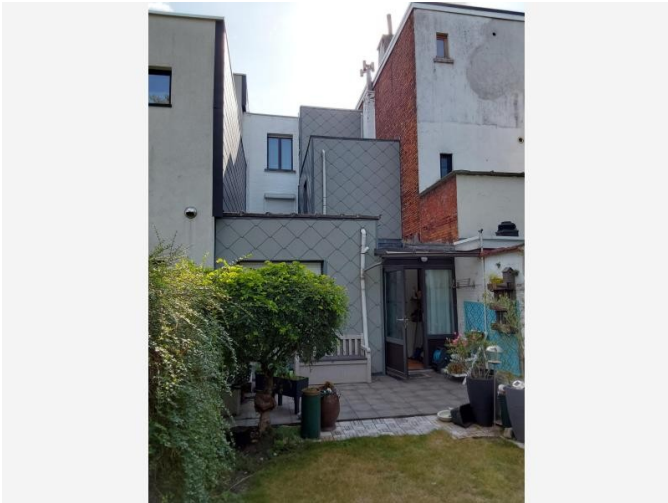
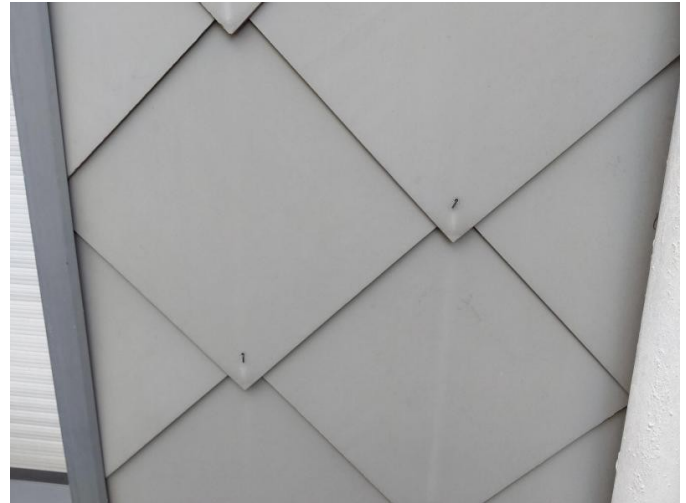
## Fiche 14: Leien zijgevel/achtergevel

Geen asbest

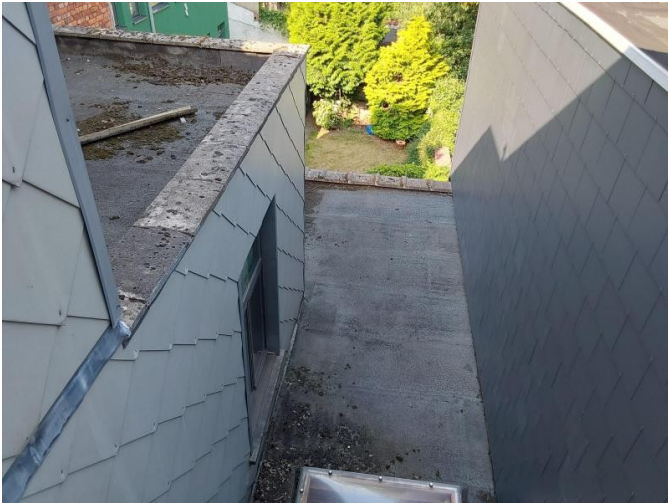
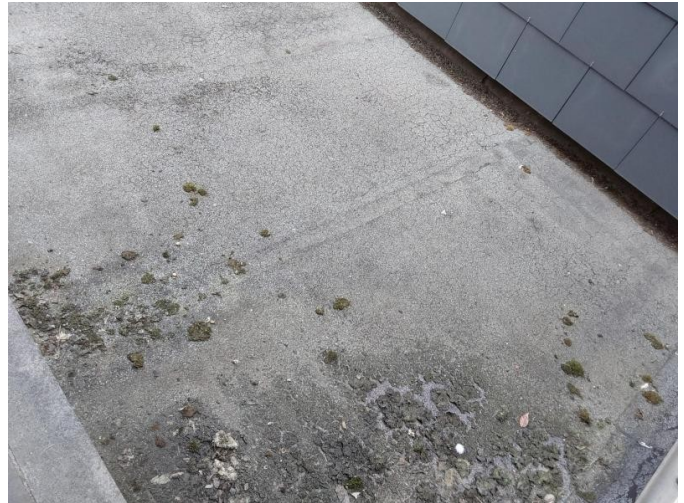
## Fiche 16: Roofing plat dak

Geen asbest
