# Asbestinventarisatetest

Goudenregenlaan 4/402, 2610 Antwerpen

Attestnummer : **20250820-000078.000**

Uitgegeven op : **20.08.2025**

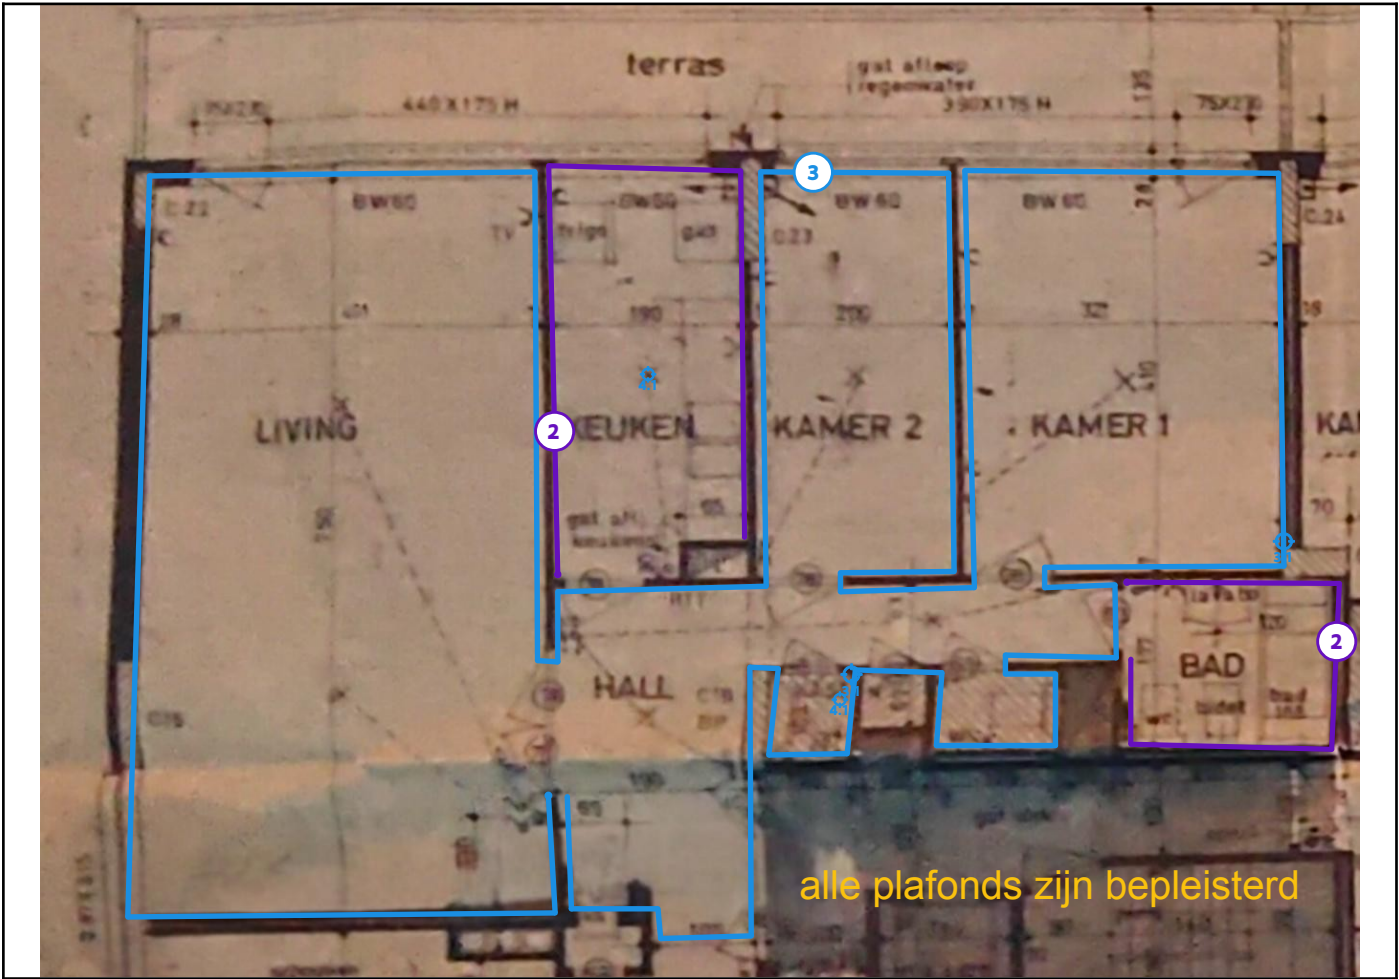
# Plan 1.1: Appartement 402

| Beschrijving | Type | Actie |
|---|---|---|
| 2. Tegellijn achter faiencewandtegels | Advies | - |
| 3. Pleisterwerk binnenmuren | Geen asbest | - |
| 4. Pleisterwerk plafond | Geen asbest | - |

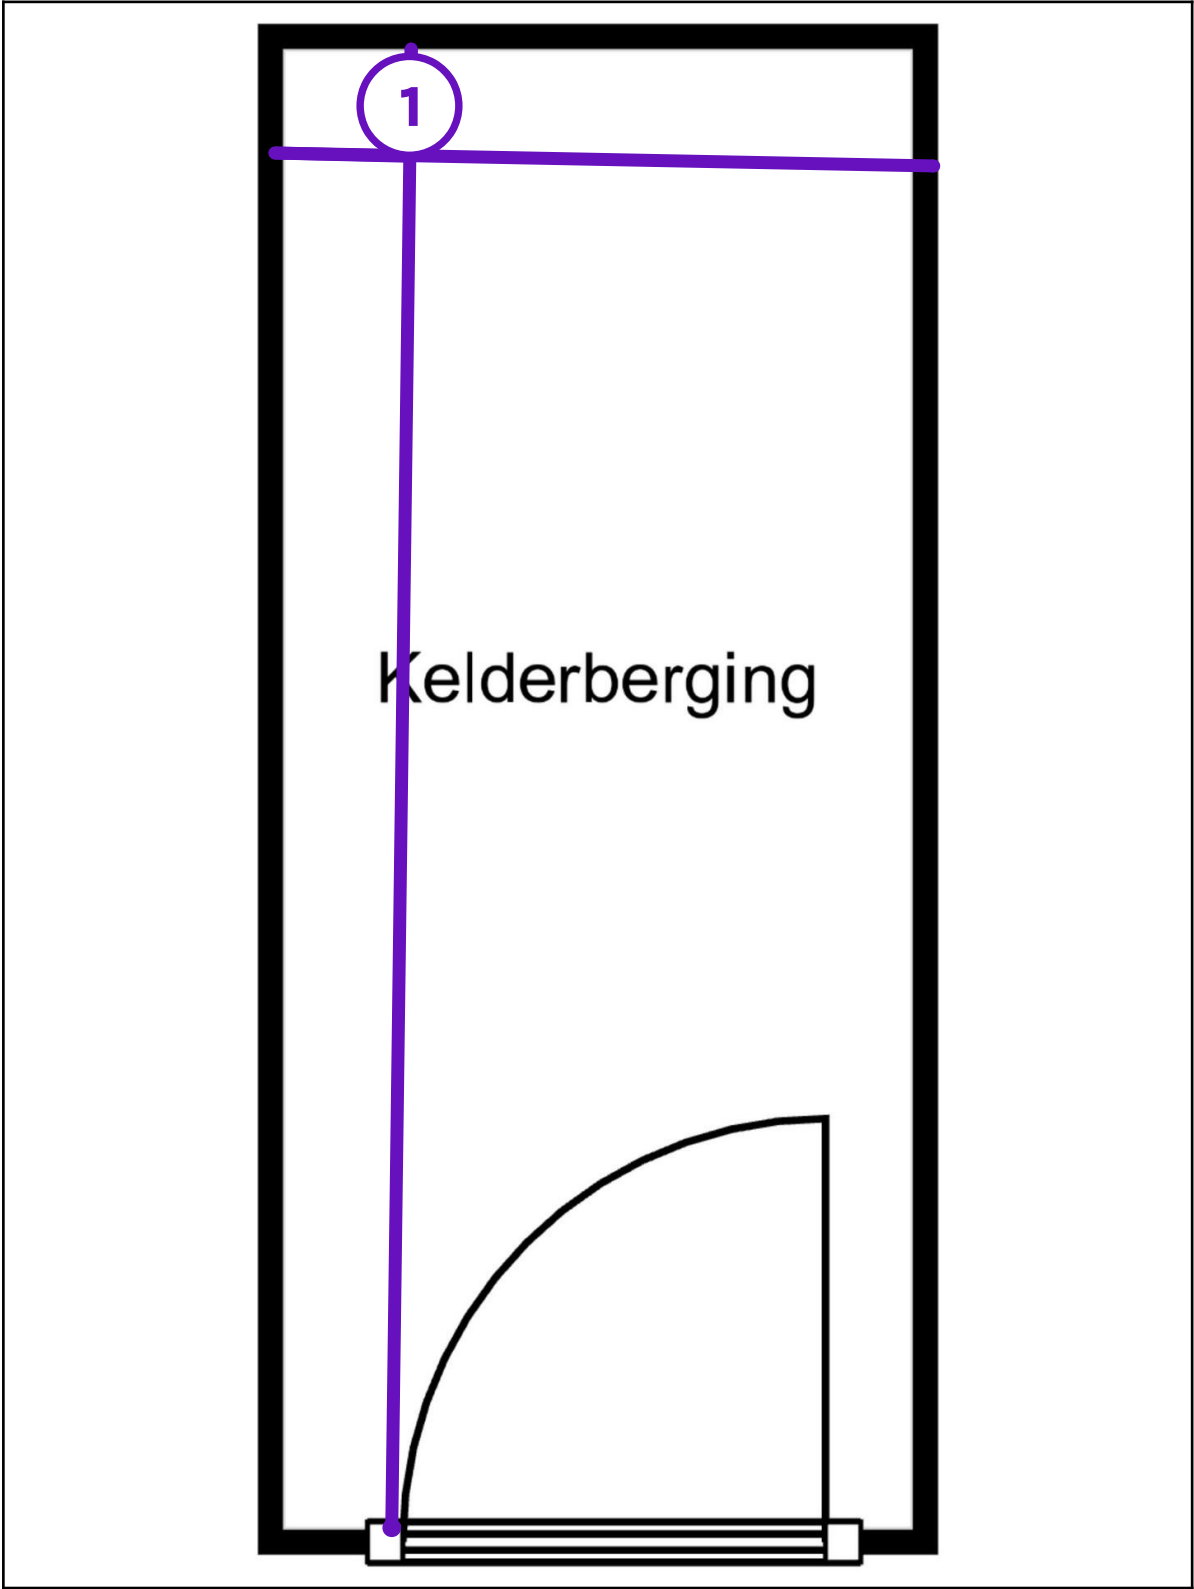
Plan 1.2: Kelderberging

| 1. Doorvoer kelderberging | Advies | - |

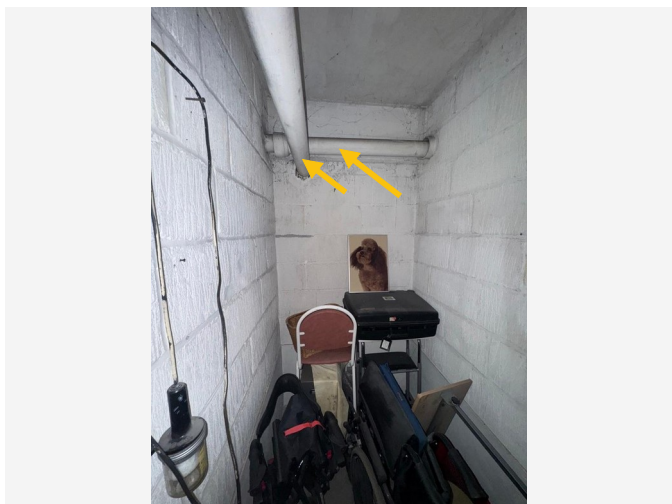
Vrije foto

De buizen/doorvoeren die zich in de privaatieve kelderberging bevinden, behoren tot de gemeenschappelijke delen. Deze behoren niet tot het privaatief onderzoek, maar zijn mogelijks wel asbestverdacht.

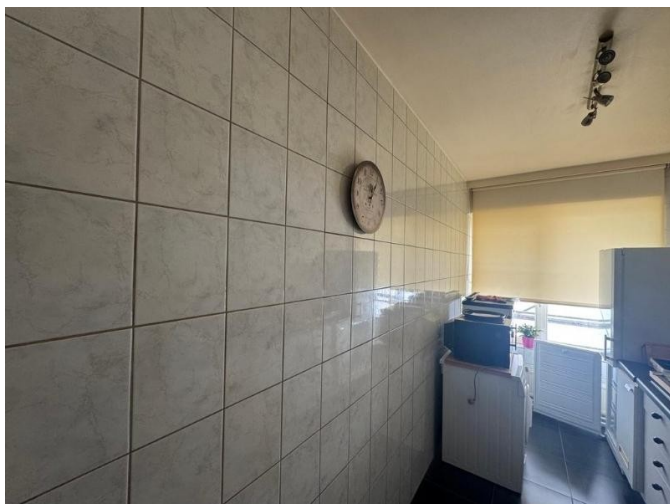
Vrije foto

Mogelijk bevindt er zich asbestverdachte tegellijm achter de wandtegels. Dit was niet waarneembaar, er waren geen bestaande beschadiging en/of openingen in de wandtegels. De lijmlaag is dus niet bereikbaar zonder destructief onderzoek en dient verder onderzocht te worden als de tegels van de wand worden verwijderd. Asbesthoudende tegellijm werd gebruikt tot midden jaren '80.

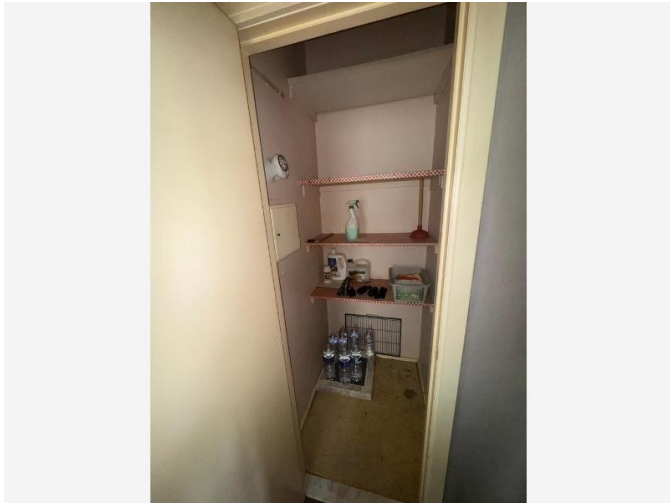
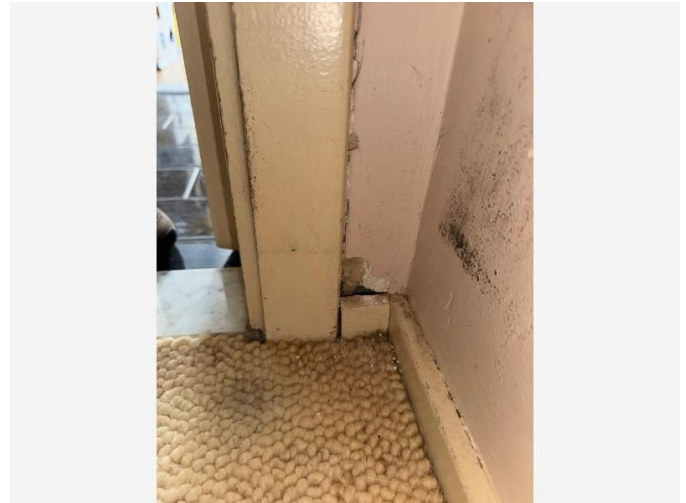
## Fiche 3: Pleisterwerk binnenmuren

### Conclusie

Geen asbest

| # | Type | Referentie | Resultaat |
|---|---|---|---|
| 3.1 | Mengmonster | MM1 | Geen asbest |

| Opmerking | <p>Volgens het inspectieprotocol is een monstername van het pleisterwerk verplicht om dit te identificeren als niet-asbesthoudend.</p> <p>De vermelde oppervlaktes en volumes zijn een beredeneerde estimatie.</p> |

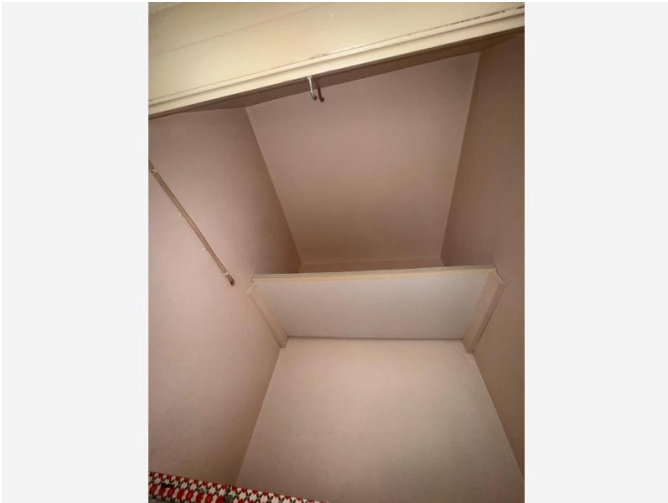
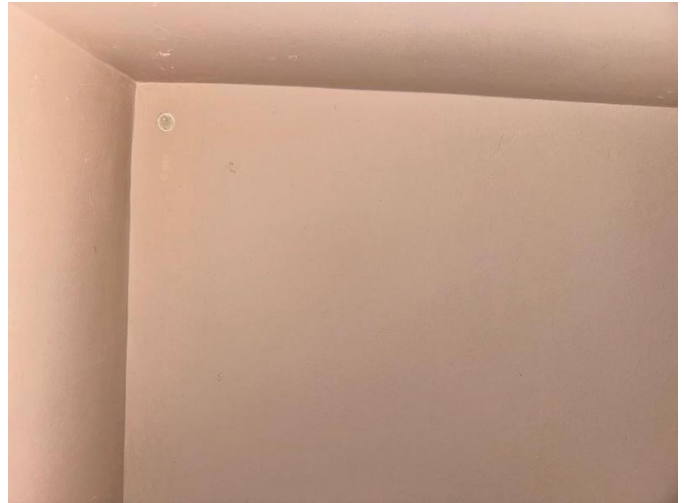
## Fiche 4: Pleisterwerk plafond

### Conclusie

Geen asbest

| # | Type | Referentie | Resultaat |
|---|---|---|---|
| 4.1 | Mengmonster | MM2 | Geen asbest |

| Opmerking | <p>Volgens het inspectieprotocol is een monstername van het pleisterwerk verplicht om dit te identificeren als niet-asbesthoudend.</p> <p>De vermelde oppervlaktes en volumes zijn een beredeneerde estimatie.</p> |
