# Asbestinventarisatetest

Grotesteenweg 580/1, 2600 Antwerpen

Attestnummer : **20250926-000313.000**

Uitgegeven op : **26.09.2025**

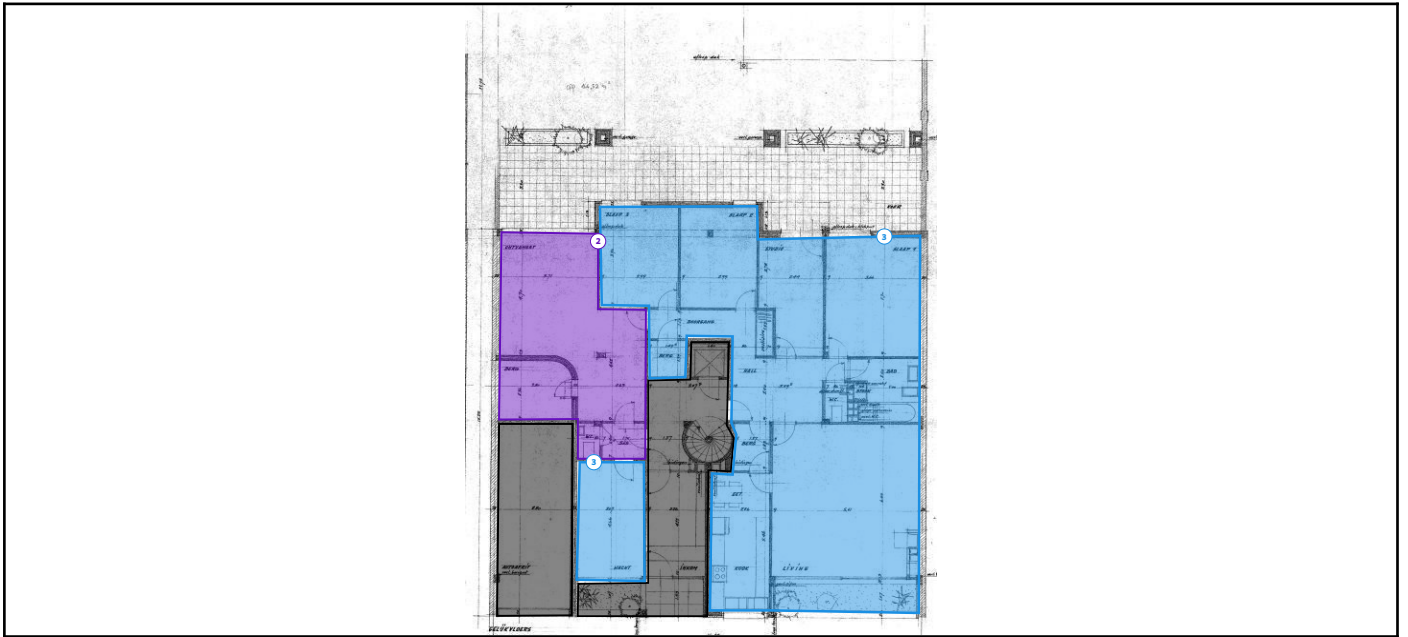
## Plan 1.1: Gelijkvloers - 1

| Beschrijving | Type | Actie |
|---|---|---|
| 2. Verlaagd plafond | Advies | - |
| 3. Pleisterwerk plafond | Geen asbest | - |

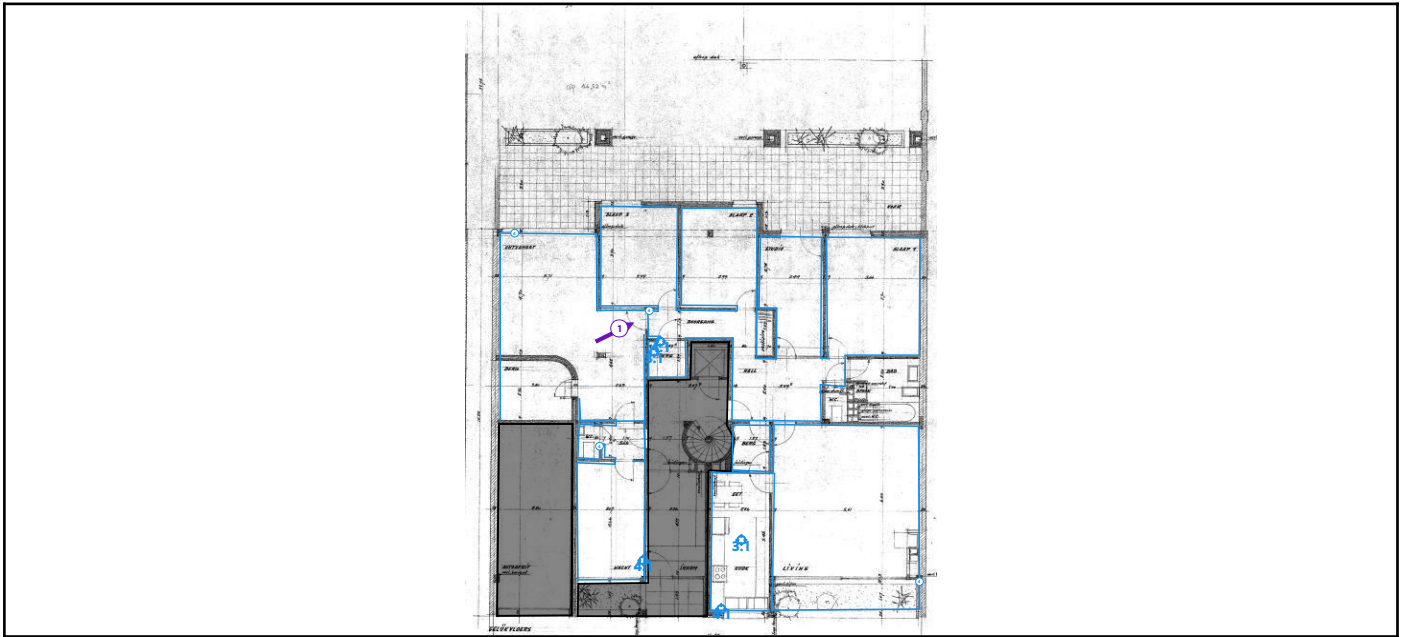
## Plan 1.2: Gelijkvloers - 2

| Beschrijving | Type | Actie |
|---|---|---|
| 1. Pakking/dichting gietijzeren radiator | Advies | - |
| 3. Pleisterwerk plafond | Geen asbest | - |
| 4. Pleisterwerk binnenmuren | Geen asbest | - |

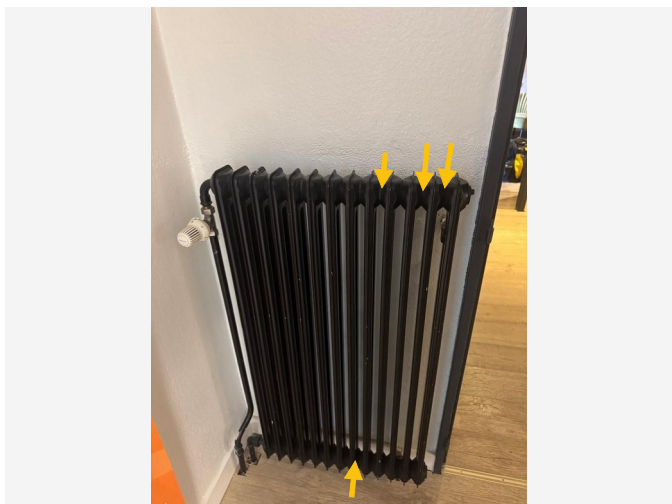
Bij de oude radiatoren werd vaak asbest gebruikt voor de afdichting van leidingen. Dit is van buiten niet te zien. Ook in leidingen en de draaiknop komt het vaak voor. Bij het vervangen van oude radiatoren is dit iets om rekening mee te houden.

Mogelijks zijn er pakkingen aanwezig tussen de verschillende compartimenten van de radiator. Deze pakkingen zijn vaak asbesthoudend, veelal gemaakt uit Klingerit (100% asbestconcentratie). Bij verwijdering of manipulatie van deze gietijzeren radiatoren wordt het aangeraden de juiste PBM's te dragen (FFP3 mondmasker, wegwerpovertrek klasse 3 type 5/6, wegwerpbare handschoenen).

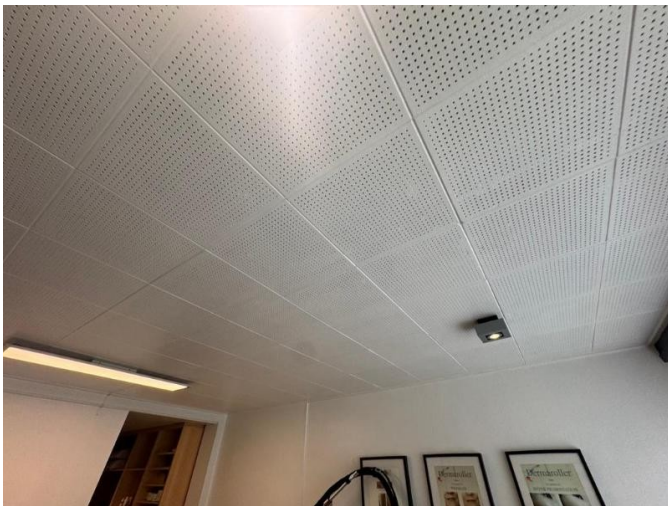
De plafonds in de het kantoor en de inkom zijn afgewerkt met valse plafonds. Aangezien dit een niet-destructief onderzoek betreft, is er niet onderzocht wat er zich mogelijks achter dit verlaagd plafond bevindt. Het is dus aangewezen om bijkomend onderzoek uit te voeren bij werken.

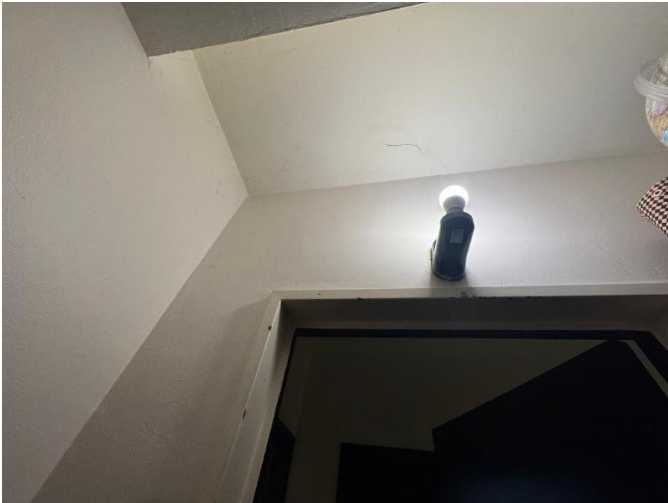
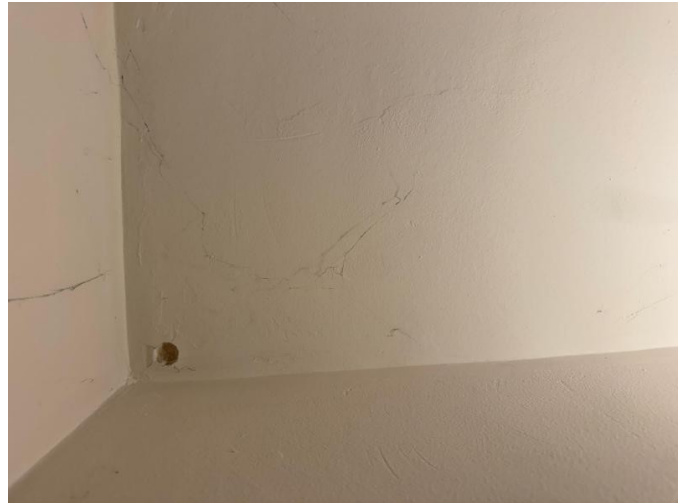
## Fiche 3: Pleisterwerk plafond

### Conclusie

Geen asbest

| # | Type | Referentie | Resultaat |
|---|---|---|---|
| 3.1 | Mengmonster | MM2 | Geen asbest |

| Opmerking | <p>Volgens het inspectieprotocol is een monstername van het pleisterwerk verplicht om dit te identificeren als niet-asbesthoudend.</p> <p>De vermelde oppervlaktes en volumes zijn een beredeneerde estimatie.</p> |

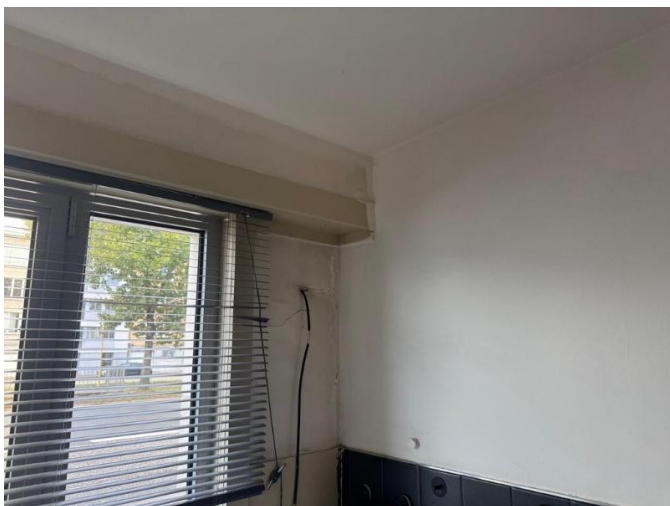
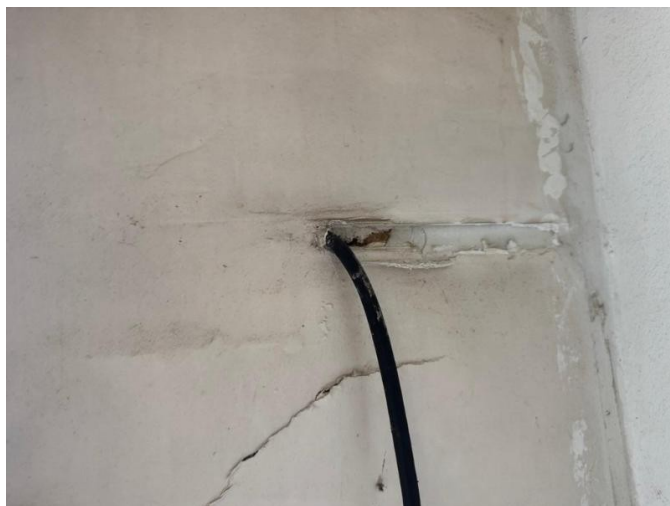
### Conclusie

Geen asbest

| # | Type | Referentie | Resultaat |
|---|---|---|---|
| 4.1 | Mengmonster | MM1 | Geen asbest |

| Opmerking | <p>Volgens het inspectieprotocol is een monstername van het pleisterwerk verplicht om dit te identificeren als niet-asbesthoudend.</p> <p>De vermelde oppervlaktes en volumes zijn een beredeneerde estimatie.</p> |
