# Asbestinventarisat attest

Pastoor Van de Wouwerstraat 40, 2600 Antwerpen

Attestnummer : 20250904-000332.000

Uitgegeven op : 04.09.2025

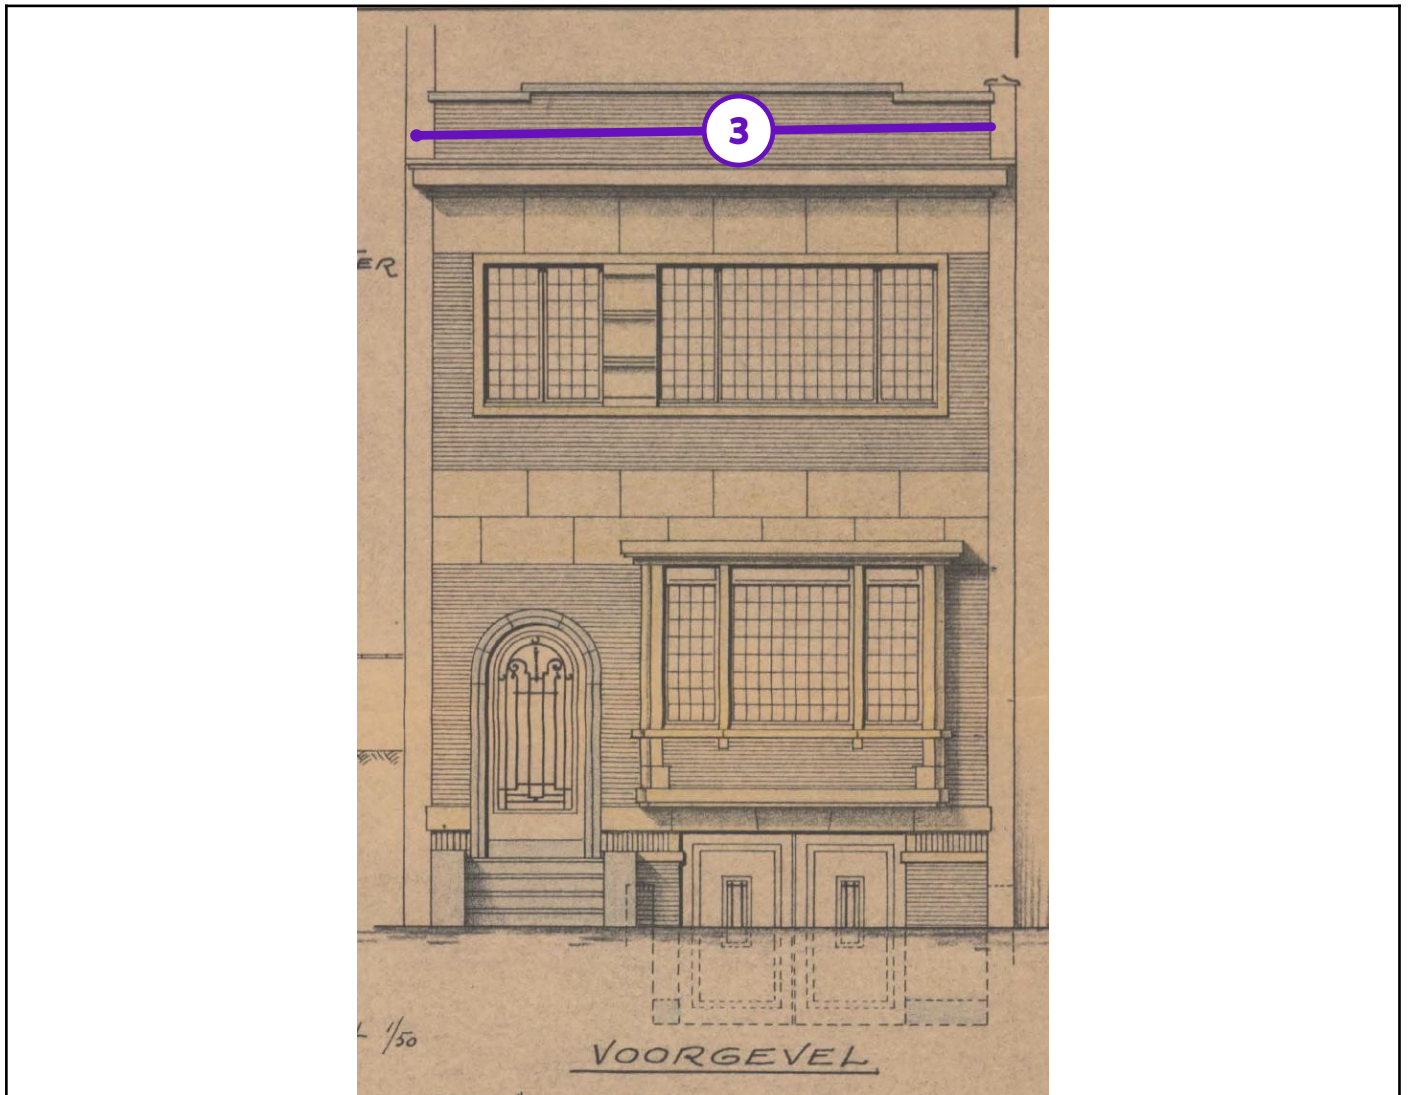
## Plan 1.1: Voorgevel

| Beschrijving | Type | Actie |
|---|---|---|
| 3. Hoofddak niet waarneembaar | Beperking | - |

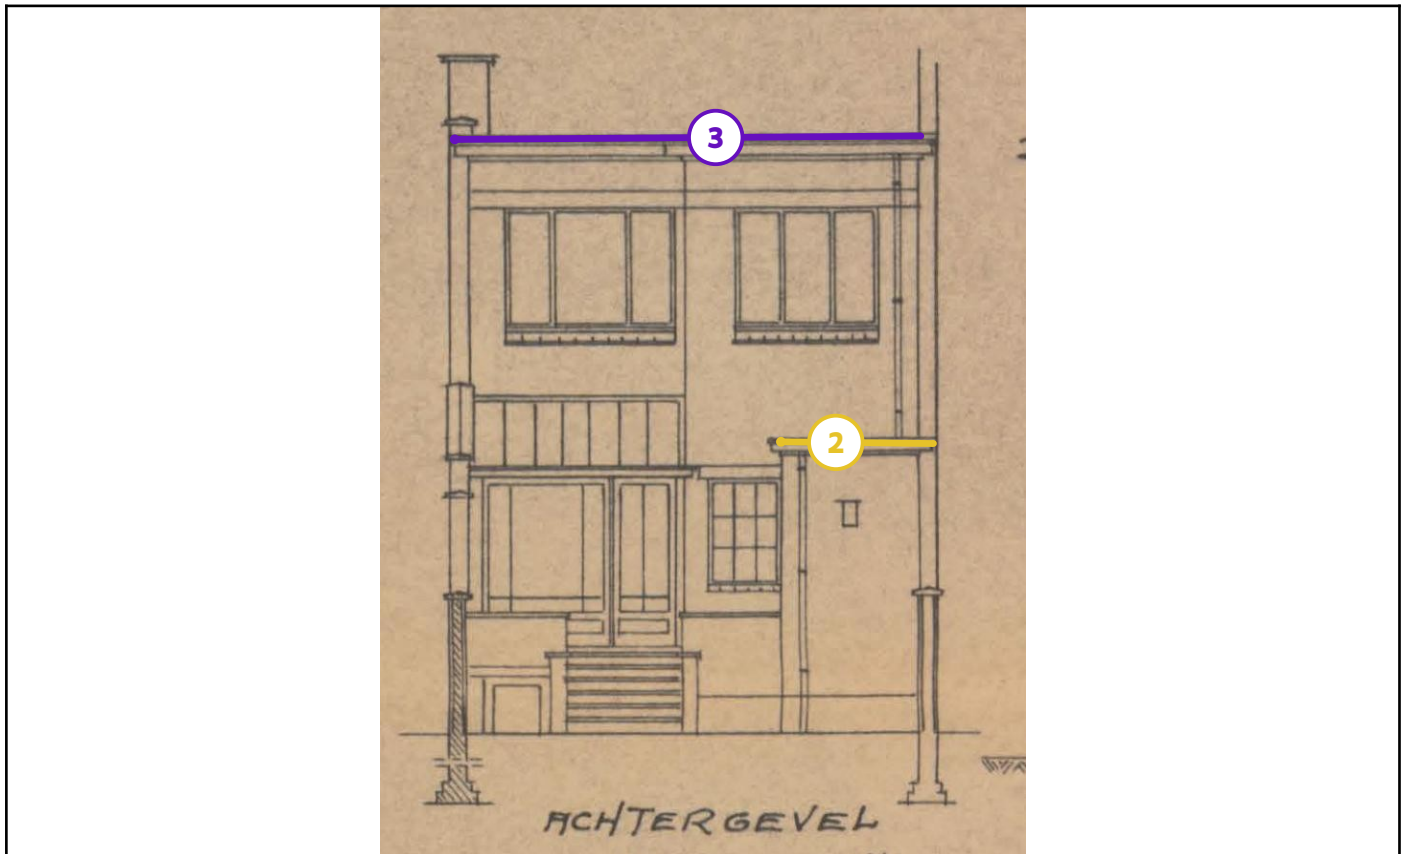
## Plan 1.2: Achtergevel

| Beschrijving | Type | Actie |
|---|---|---|
| 2. Roofing plat dak | Asbestmateriaal | Zorgvuldig beheren |
| 3. Hoofddak niet waarneembaar | Beperking | - |

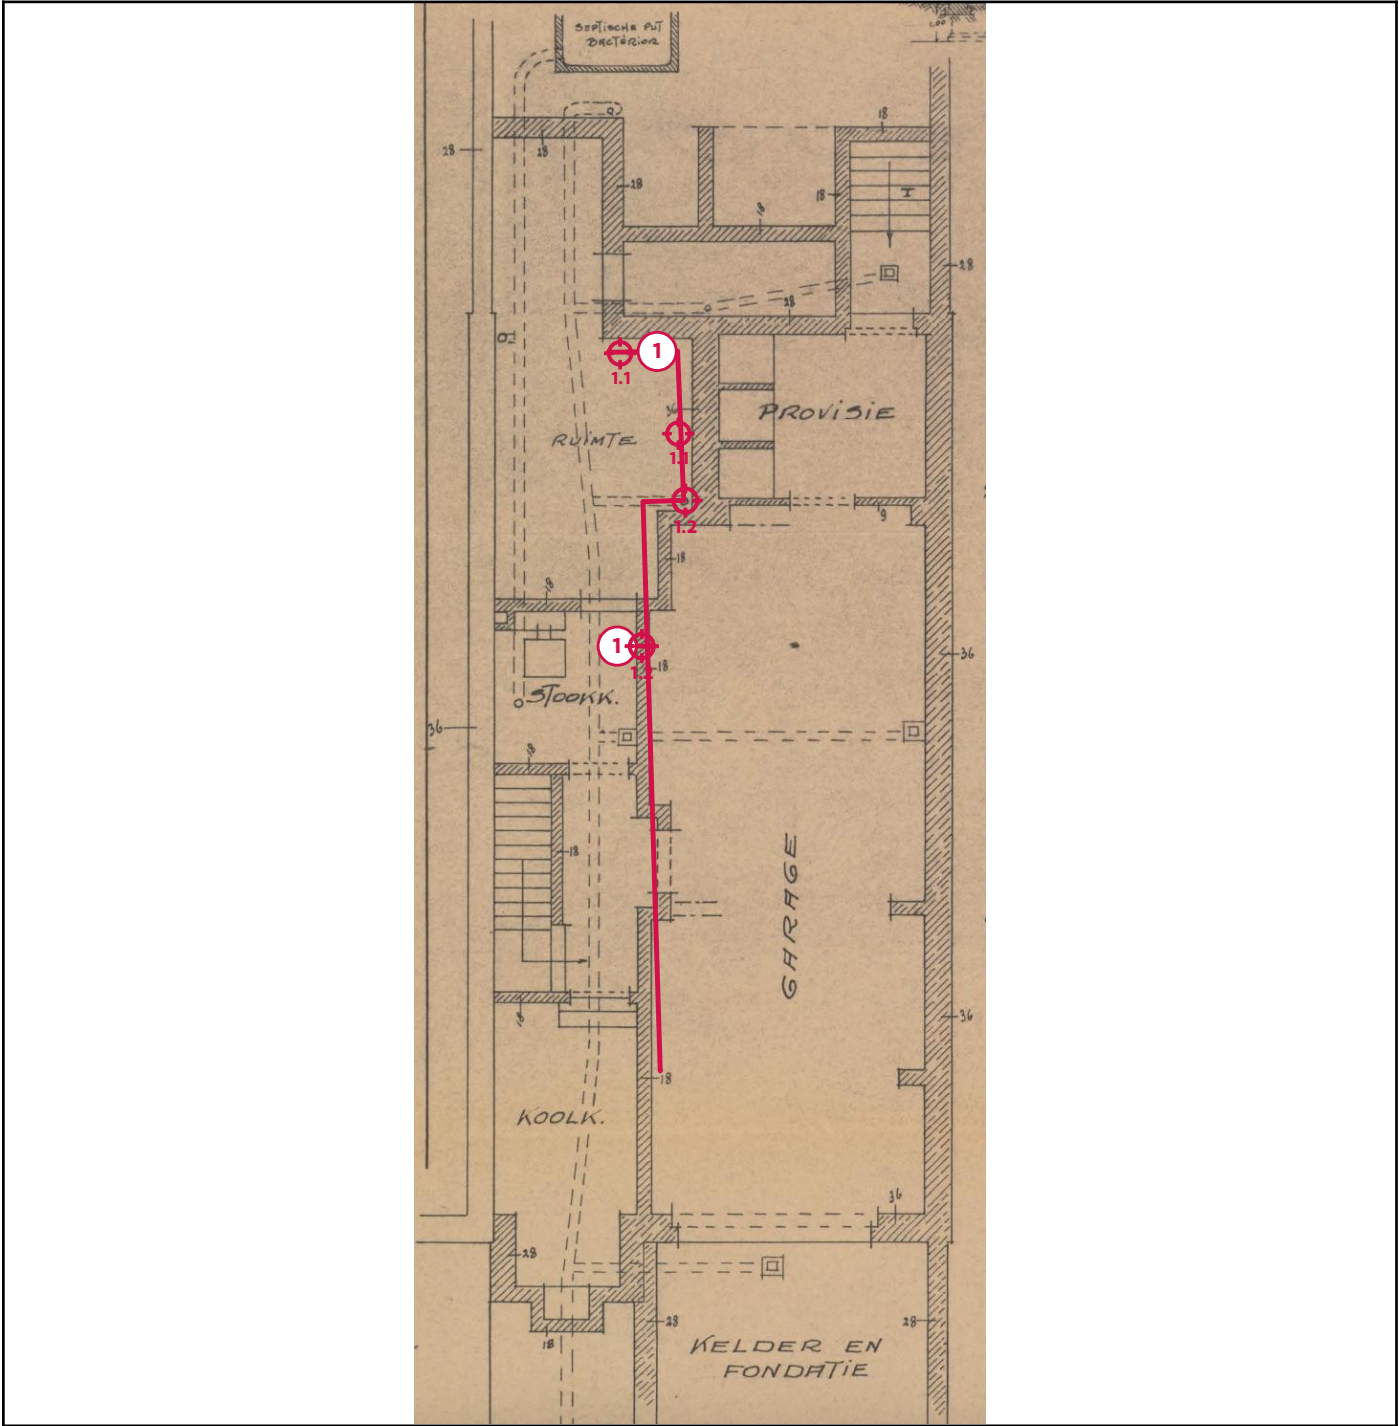
# Plan 1.3: Garage/kelder

| Beschrijving | Type | Actie |
|---|---|---|
| 1. Thermische leidingisolatie in gips | Asbestmateriaal | Dringend verwijderen |

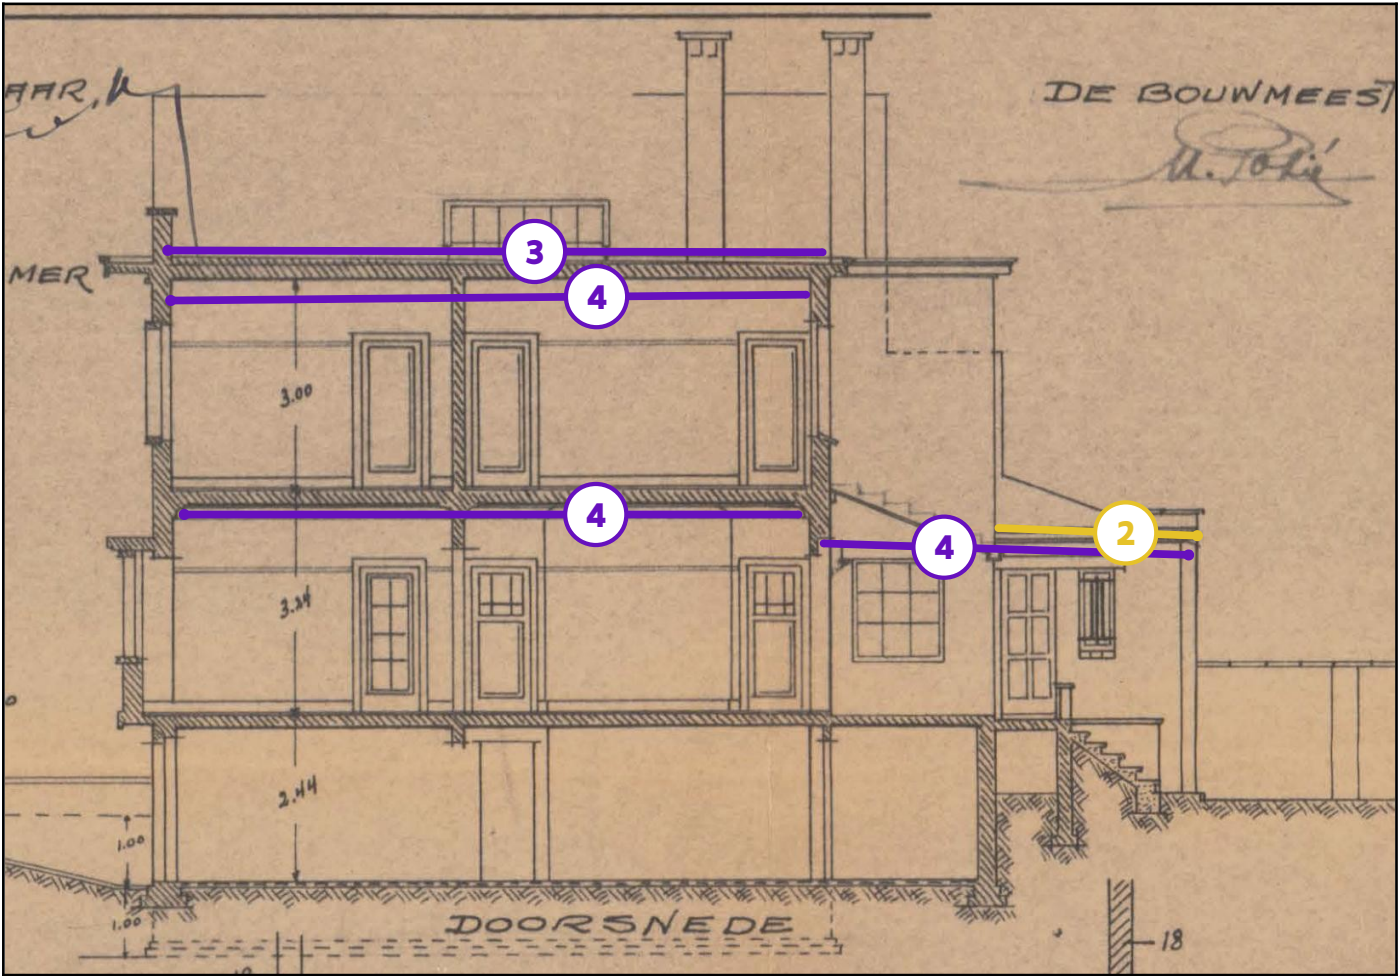
# Plan 1.6: Doorsnede

| Beschrijving | Type | Actie |
|---|---|---|
| 2. Roofing plat dak | Asbestmateriaal | Zorgvuldig beheren |
| 3. Hoofddak niet waarneembaar | Beperking | - |
| 4. Verlaagd plafond | Advies | - |

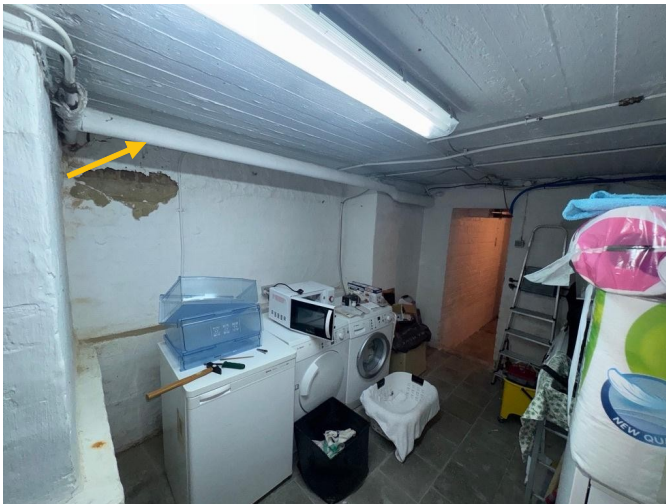
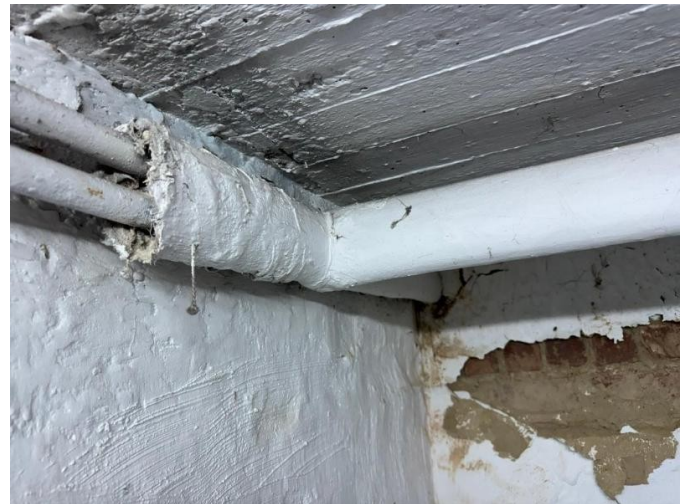
## Conclusie

Het asbestmateriaal valt onder de mijlpaal van 2034.

**Dringend verwijderen**

### Risicobeoordeling

| Eindbeoordeling materiaalrisico | Hoog materiaalrisico en/of hoge kans op vezelvrijgave |

| Gebondenheid | Categorie 2: niet-hechtgebonden met matrix |
| Asbestsoort (vezeltype) | Crocidoliet aanwezig |
| Asbestconcentratie | Hoog ( $\geq 50\%$ ) |
| Afschermingsgraad van het gehele materiaal | Geheel of deels (ook) vrij aan de binnenlucht |
| Toestand van het materiaal | Zwaar beschadigd, zwaar verweerd |

| # | Type | Referentie | Resultaat |
|---|---|---|---|
| 1.1 | Mengmonster | MM2 | Crocidoliet, Chrysotiel, Amosiet |
| 1.2 | Mengmonster | MM3 | Crocidoliet, Chrysotiel, Amosiet |

| Beschrijving | Thermische leidingisolatie in gips |

- Scherm in afwachting van verwijdering het asbestmateriaal af van luchtstromingen en verstoring: bijvoorbeeld door het te verpakken, te fixeren, af te dekken, signalisatie - afbakening aan te brengen, ...
- Verwijder dit asbestmateriaal zo snel mogelijk. Volg de toestand goed op.

- Hermetische zone (erkend asbestverwijderaar)  
Gipsisolatie wordt losgesneden van dragermateriaal (leiding), asbesthoudend gips zal gemakkelijk verbrossen. Om geen asbestvezels te verspreiden naar de omgeving, dient een onderdrukzone te worden opgesteld. Dit mag dus enkel door een erkend verwijderaar verwijderd worden in een hermetische zone.

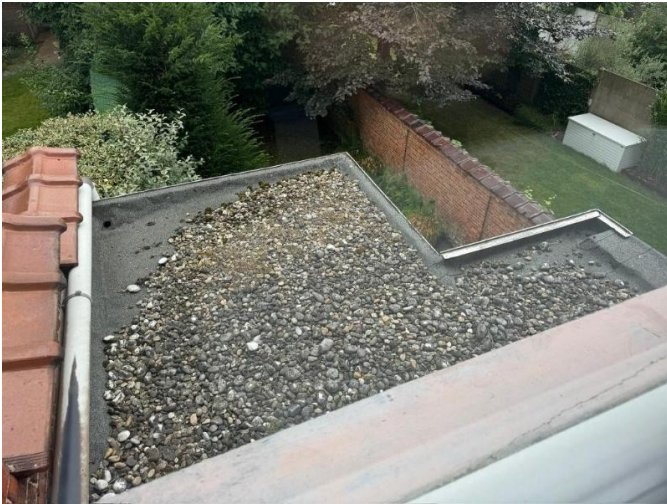
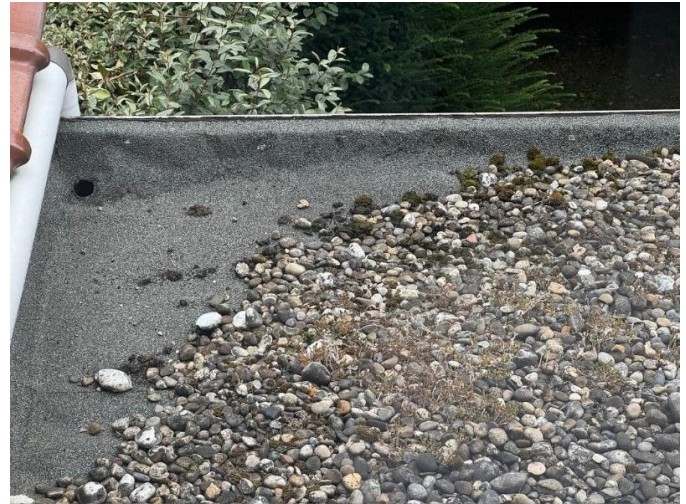
Het asbestmateriaal valt onder de mijlpaal van 2040.

Zorgvuldig beheren

| Eindbeoordeling materiaalrisico | Zeer laag materiaalrisico en/of zeer lage kans op vezelvrijgave |

| Gebondenheid | Categorie 1: hechtgebonden in oorsprong |
| Asbestsoort (vezeltype) | Alleen chrysotiel |
| Asbestconcentratie | Laag (< 50%) |
| Toestand van het materiaal | Onbeschadigd, niet verweerd |

| Beschrijving | Roofing plat dak |
| Opmerking | Volgens het inspectieprotocol is een monstername van roofing verplicht om dit te identificeren als niet-asbesthoudend.<br><br>Extra controle/staalname aangewezen bij renovatiewerken. De vermelde oppervlaktes, diktes en volumes betreffen een beredeneerde schatting. Plat dak lijkt visueel recent vernieuwd, maar geen bewijsdocumenten aanwezig. |

- Zorg voor een veilig beheer. Vermijd het beschadigen van het asbestmateriaal. Controleer de toestand jaarlijks op wijzigingen.
- Voer bijkomende staalname(s) uit.

- Eenvoudige handelingen: enkel door erkend asbestverwijderaar  
Hechtgebonden toepassing die niet kan worden verwijderd zonder scheuren, hierdoor aangeraden om te laten verwijderen door een erkend asbestverwijderaar met bijkomende maatregelen.

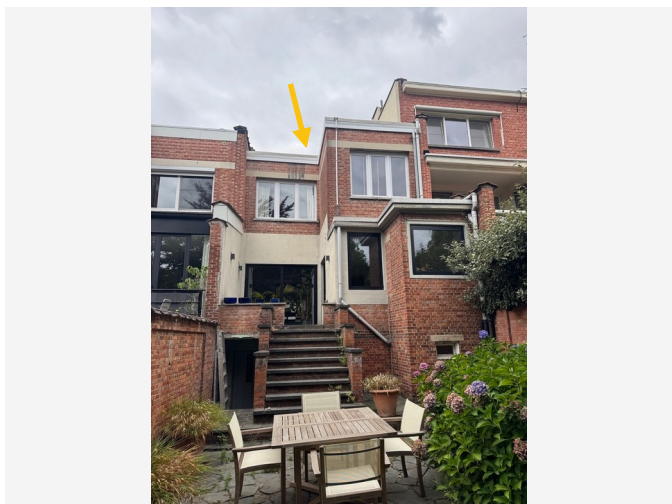
**Reden:** Het te onderzoeken materiaal situeert zich hoger dan 3,50 m te rekenen vanaf een veilige ondergrond

**Uitleg van de asbestdeskundige:** Het platte dak is niet bereikbaar, enkel met een hoogtewerker/stelling of via bijkomend droneonderzoek. Een volledige risicobeoordeling was niet mogelijk tijdens dit onderzoek.

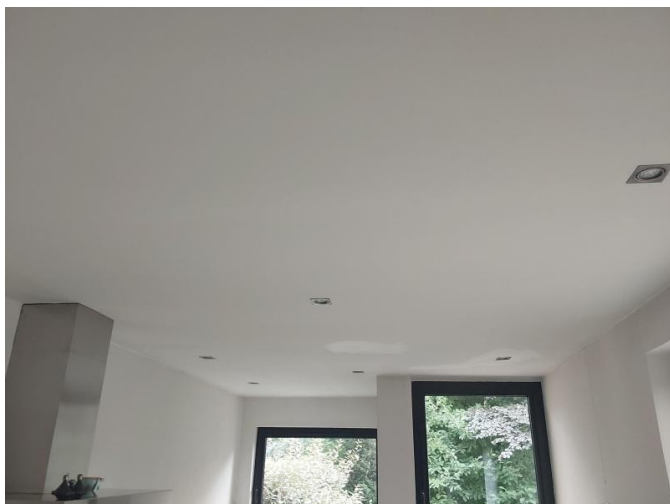
De plafonds in de woning zijn afgewerkt met valse plafonds. Aangezien dit een niet-destructief onderzoek betreft, is er niet onderzocht wat er zich mogelijks achter dit verlaagd plafond bevindt. Het is dus aangewezen om bijkomend onderzoek uit te voeren bij werken.

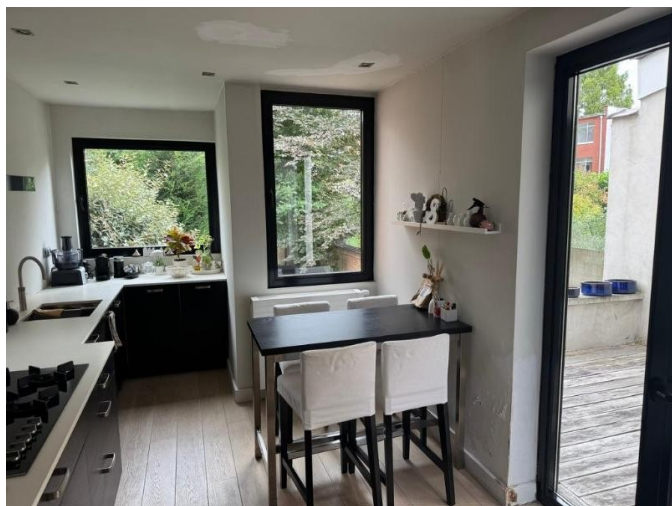
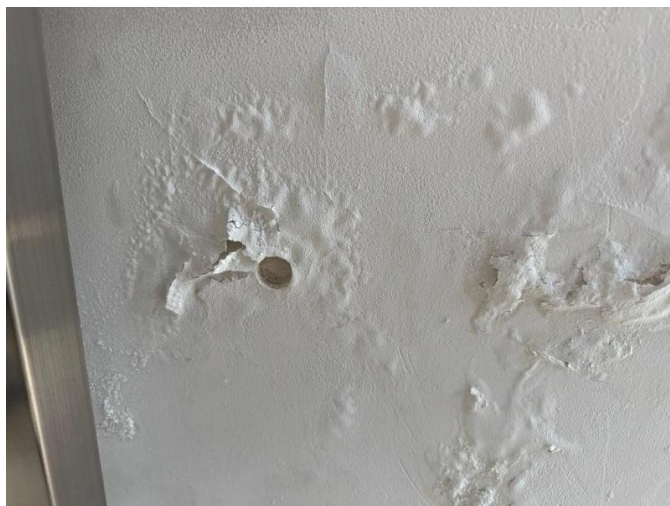
Geen asbest

| # | Type | Referentie | Resultaat |
|---|---|---|---|
| 5.1 | Mengmonster | MM1 | Geen asbest |

| Beschrijving | Pleisterwerk binnenmuren |
