# Asbestinventarisatattest

Hazeschransstraat 6, 2650 Edegem

Attestnummer : 20250517-000136.000

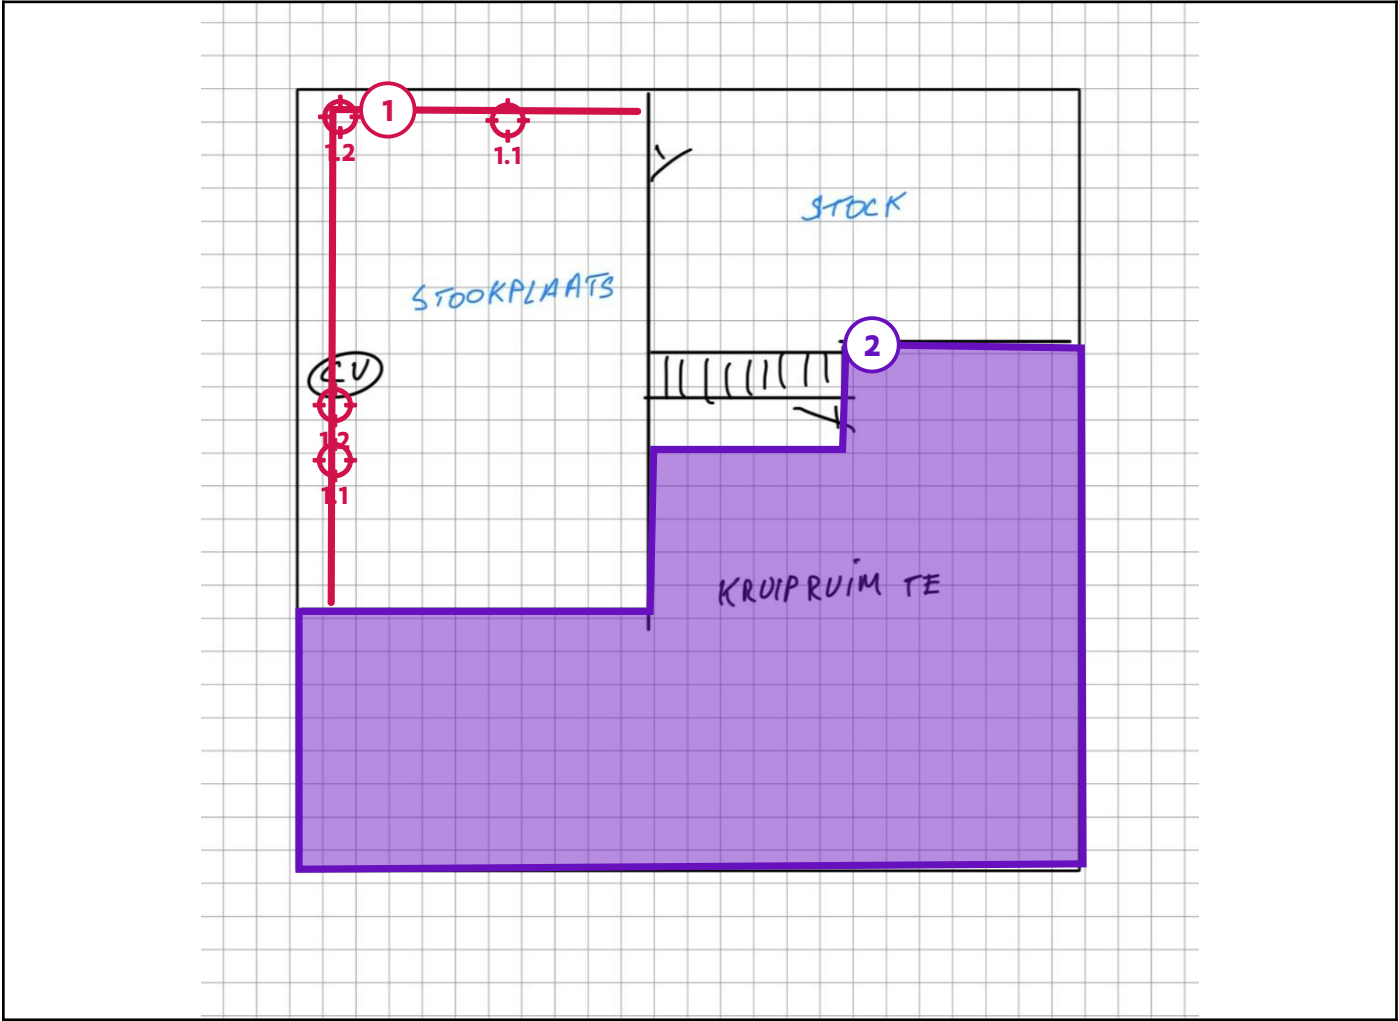
# Plan 1.9: Kelder

| Beschrijving | Type | Actie |
|---|---|---|
| 1. Leidingisolatie - Gips | Asbestmateriaal | Dringend verwijderen |
| 2. Kruipkelder | Beperking | - |

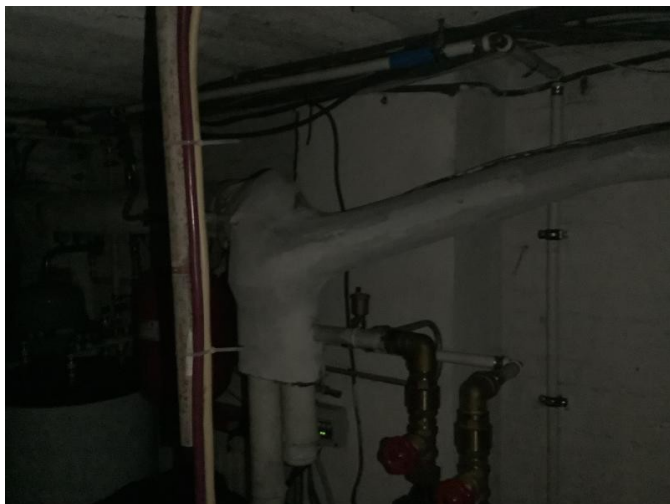
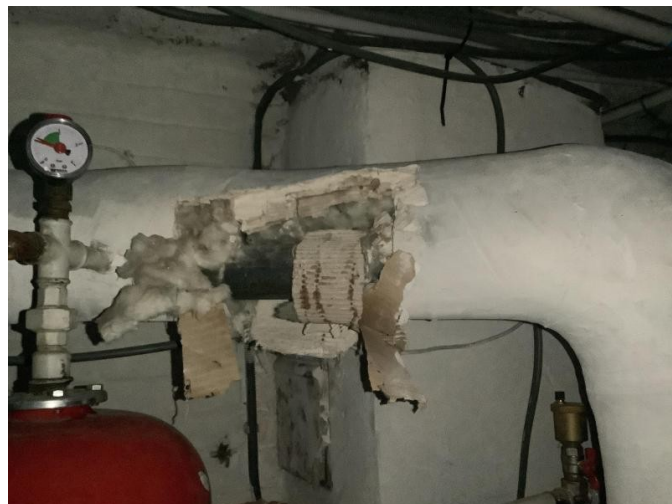
| Fiche 1: Leidingisolatie - Gips..... | 18 |

Het asbestmateriaal valt onder de mijlpaal van 2034.

| Eindbeoordeling materiaalrisico | Hoog materiaalrisico en/of hoge kans op vezelvrijgave |

| Gebondenheid | Categorie 2: niet-hechtgebonden met matrix |
| Asbestsoort (vezeltype) | Amfibool aanwezig, uitgezonderd crocidoliet |
| Asbestconcentratie | Hoog ( $\geq 50\%$ ) |
| Afschermingsgraad van het gehele materiaal | Geheel of deels (ook) vrij aan de binnenlucht |
| Toestand van het materiaal | Matig beschadigd, matig verweerd |

| # | Type | Referentie | Resultaat |
|---|---|---|---|
| 1.1 | Mengmonster | M05 | Amosiet, Chrysotiel |
| 1.2 | Mengmonster | M06 | Amosiet, Chrysotiel |

**Dringend verwijderen**

- Zorg voor een veilig beheer. Vermijd het beschadigen van het asbestmateriaal. Controleer de toestand jaarlijks op wijzigingen.

- Hermetische zone (erkend asbestverwijderaar)  
Bij deze verwijdering van asbestmaterialen bestaat er een grote kans op vrijkomen van asbestvezels. Daarom mag dit enkel verwijderd worden door een erkend asbestverwijderaar in een hermetische zone. Bij het verwijderen moet steeds rekening worden gehouden met alle milieu- en veiligheidsvoorschriften. Codex boek VI, titel 3 of de website van OVAM

Dit kan absoluut niet verwijderd worden door een doe-het-zelver

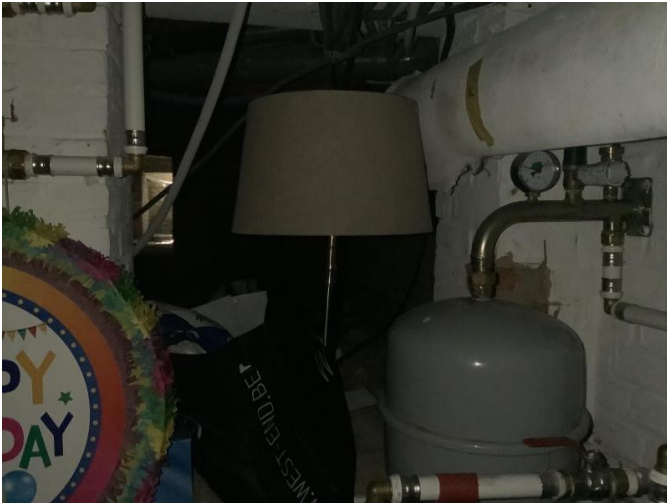
| Fiche 2: Kruipkelder..... | 22 |

**Reden:** Het onderzoek kan niet uitgevoerd worden binnen de bepalingen van de Welzijnswet

**Uitleg van de asbestdeskundige:** De hoogte van de kruipruimte is lager dan 1,5 meter.

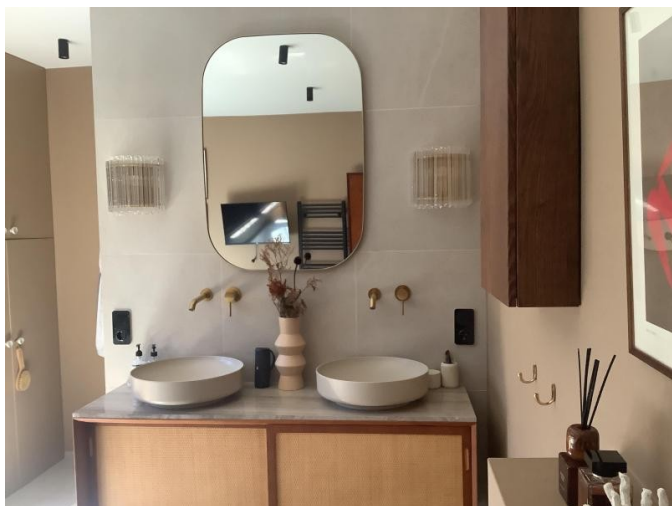
| Fiche 3: Tegellijn achter wandtegels & plinten..... | 24 |

Op moment van de inspectie kon niet worden nagegaan of de tegellijm achter de muurtegels/plinten asbestverdacht is. Bij renovatie of verwijdering van de tegels dient het materiaal te worden geanalyseerd voor de werken van start gaan.

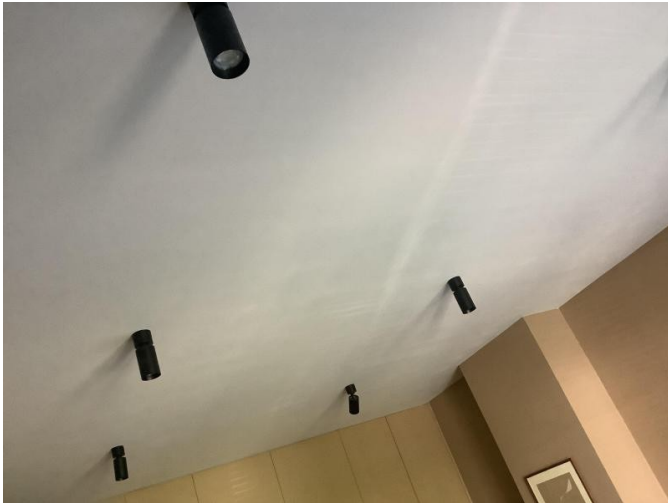
| Fiche 4: Plafondafwerking in gipskarton..... | 25 |

Het plafond bestaat uit niet-asbestverdachte gipskartonplaten. Zonder destructie is het niet mogelijk om na te gaan of er asbestverdachte materialen aanwezig zijn achter de gipskartonplaten.

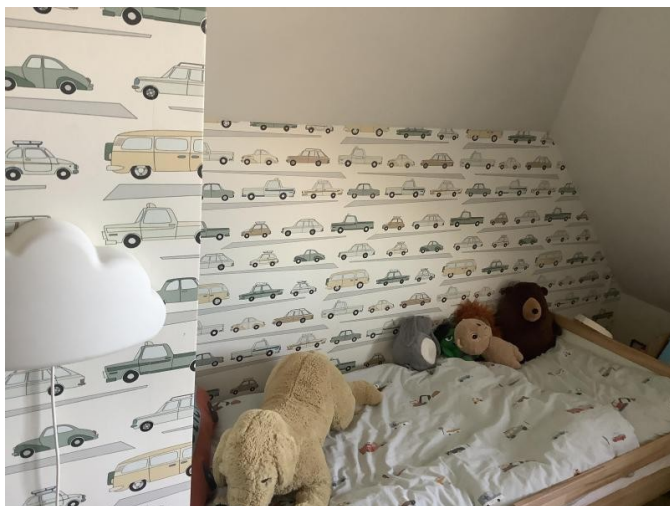
## Fiche 5: Voorzetwand - gipskartonplaat

De voorzetwand bestaat uit niet-asbestverdachte gipskartonplaten. Zonder destructie is het niet mogelijk om na te gaan of er asbestverdachte materialen aanwezig zijn achter de gipskartonplaten.

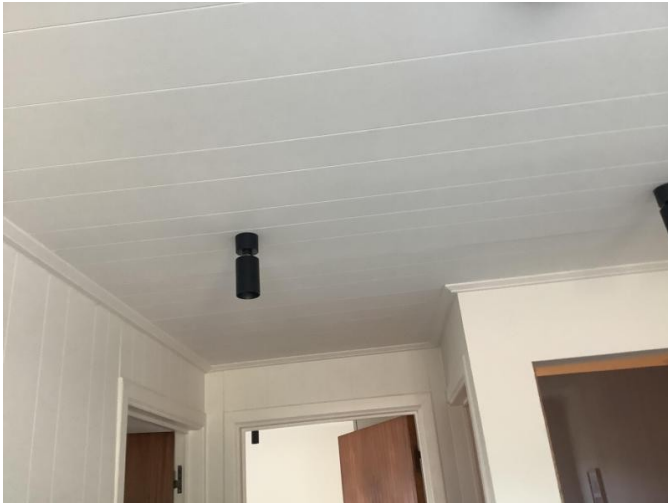
| Fiche 6: Zolder niet toegankelijk..... | 27 |

De zolder bevat geen toegangsluik ter inspectie.

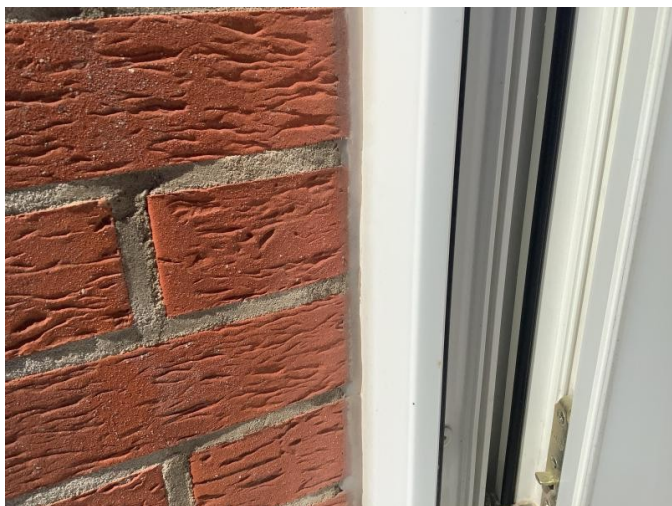
| Fiche 7: Afkitting ramen..... | 28 |

De afkitting van de ramen bestaat uit siliconen. Dit is niet asbestverdacht

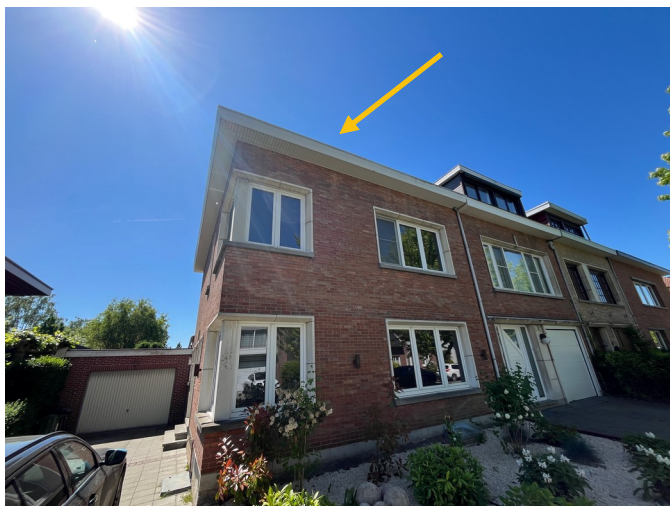
| Fiche 8: Onderdak..... | 29 |

Op moment van de inspectie kon niet worden nagegaan of er een onderdak aanwezig is.

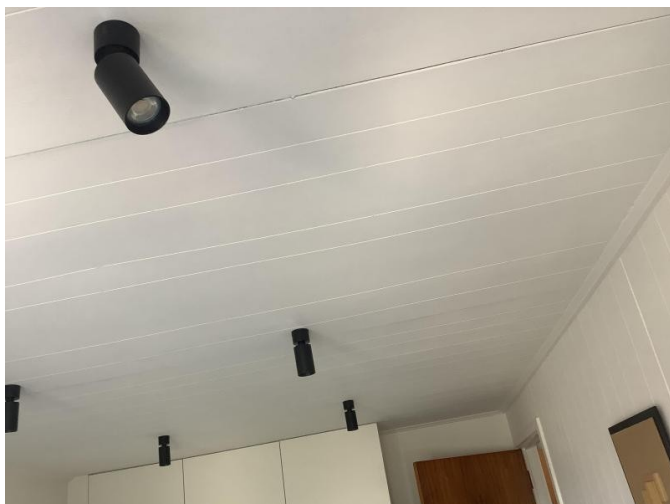
| Fiche 9: Plafondafwerking in hout/PVC..... | 30 |

Het plafond bestaat uit hout/PVC. Zonder destructie is het niet mogelijk om na te gaan of er asbestverdachte materialen aanwezig zijn achter de Plafondafwerking.

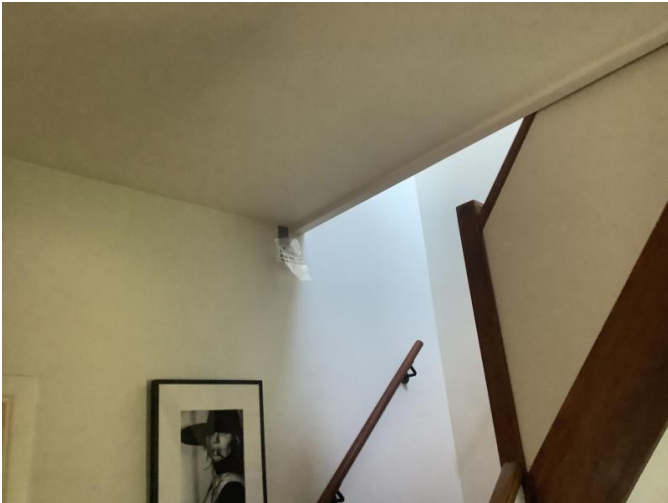
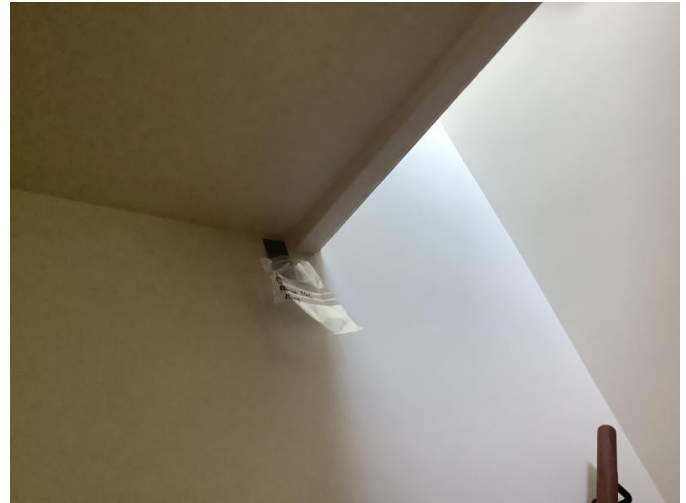
## Fiche 10: Pleisterwerk plafonds

Geen asbest

| # | Type | Referentie | Resultaat |
|---|---|---|---|
| 10.1 | Mengmonster | M02 | Geen asbest |

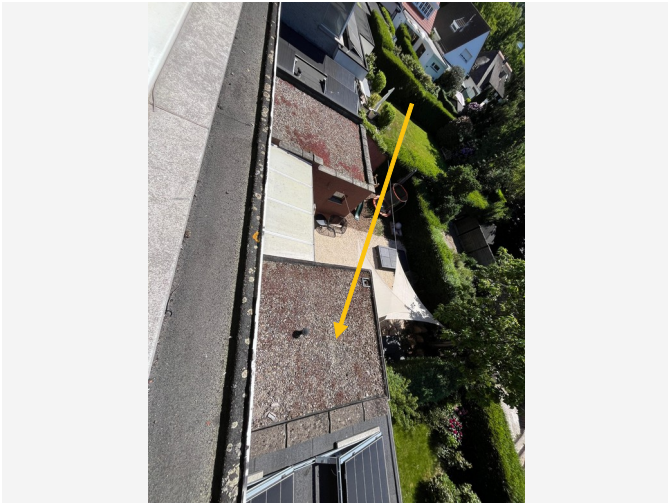
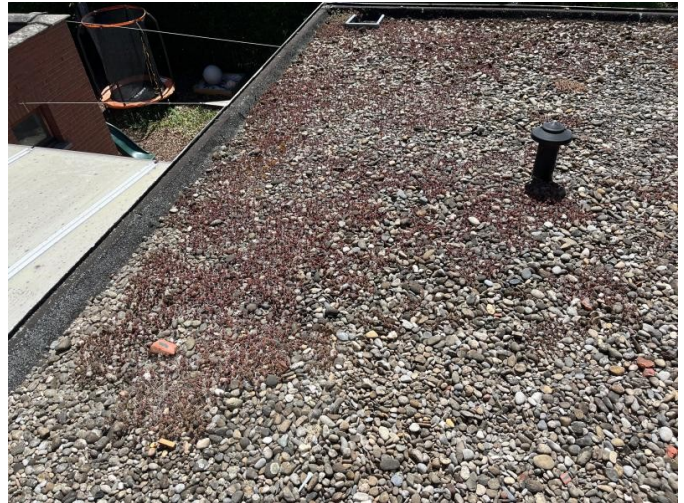
| Fiche 11: Dakbedekking - Roofing achterbouw..... | 34 |

Geen asbest

| # | Type | Referentie | Resultaat |
|---|---|---|---|
| 11.1 | Puntmonster | M03 | Geen asbest |

| Opmerking | <p>Er werd enkel een puntstaal genomen van de bovenste laag. Mogelijks zijn er onderliggende asbestverdachte lagen aanwezig die niet waarneembaar waren tijdens de inspectie. Wanneer bij renovatie- of sloopwerken blijkt dat er nog onderliggende lagen aanwezig zijn dient er hiervan een staal te worden genomen welke door een erkend laboratorium moet worden geanalyseerd.</p> <p>De hoeveelheid betreft een schatting</p> |

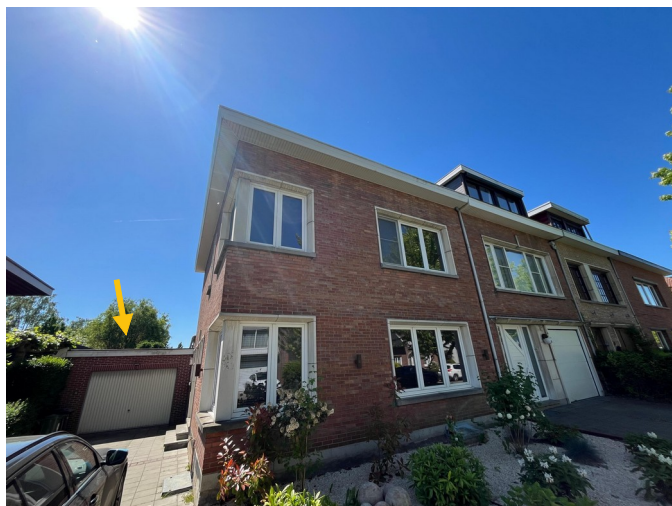
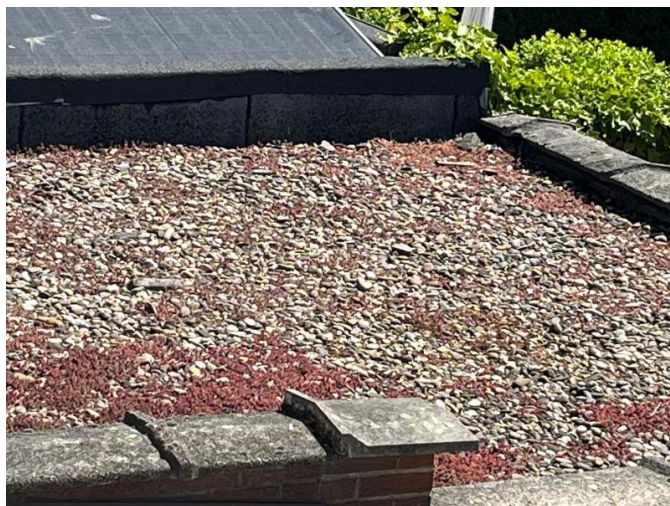
## Fiche 12: Dakbedekking - Roofing garage

Geen asbest

| # | Type | Referentie | Resultaat |
|---|---|---|---|
| 12.1 | Puntmonster | M04 | Geen asbest |

| Opmerking | <p>Er werd enkel een puntstaal genomen van de bovenste laag. Mogelijks zijn er onderliggende asbestverdachte lagen aanwezig die niet waarneembaar waren tijdens de inspectie. Wanneer bij renovatie- of sloopwerken blijkt dat er nog onderliggende lagen aanwezig zijn dient er hiervan een staal te worden genomen welke door een erkend laboratorium moet worden geanalyseerd.</p> <p>De hoeveelheid betreft een schatting</p> |

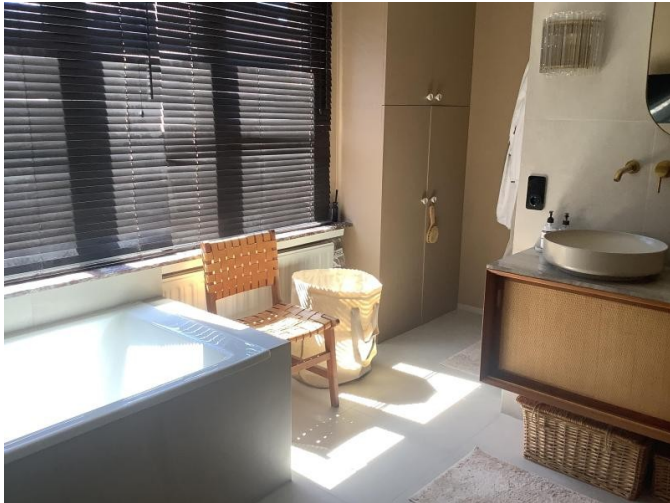
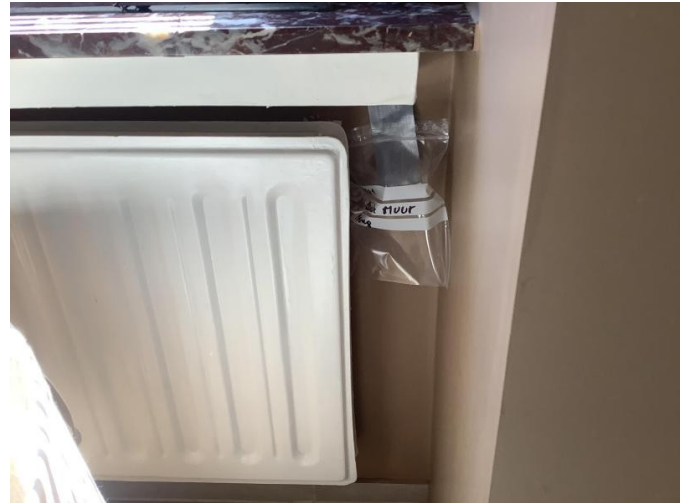
## Fiche 13: Pleisterwerk wanden

Geen asbest

| # | Type | Referentie | Resultaat |
|---|---|---|---|
| 13.1 | Mengmonster | M01 | Geen asbest |
