# Asbestinventarisatetest

Hoge Buizemont 164, 9500 Geraardsbergen

Attestnummer : 20250714-000327.000

Uitgegeven op : 14.07.2025

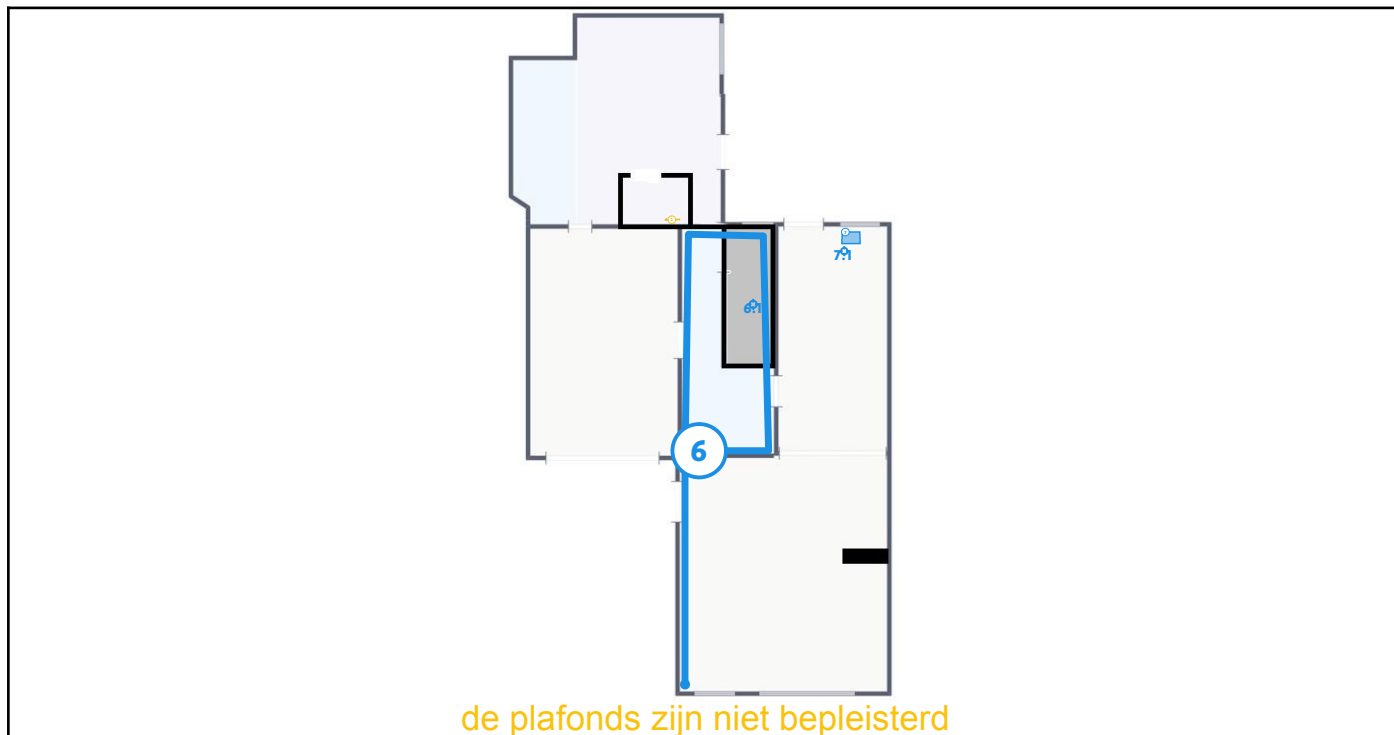
## Plan 1.2: Gelijkvloers

| Beschrijving | Type | Actie |
|---|---|---|
| 2. Lamphouder | Asbestmateriaal | Zorgvuldig beheren |

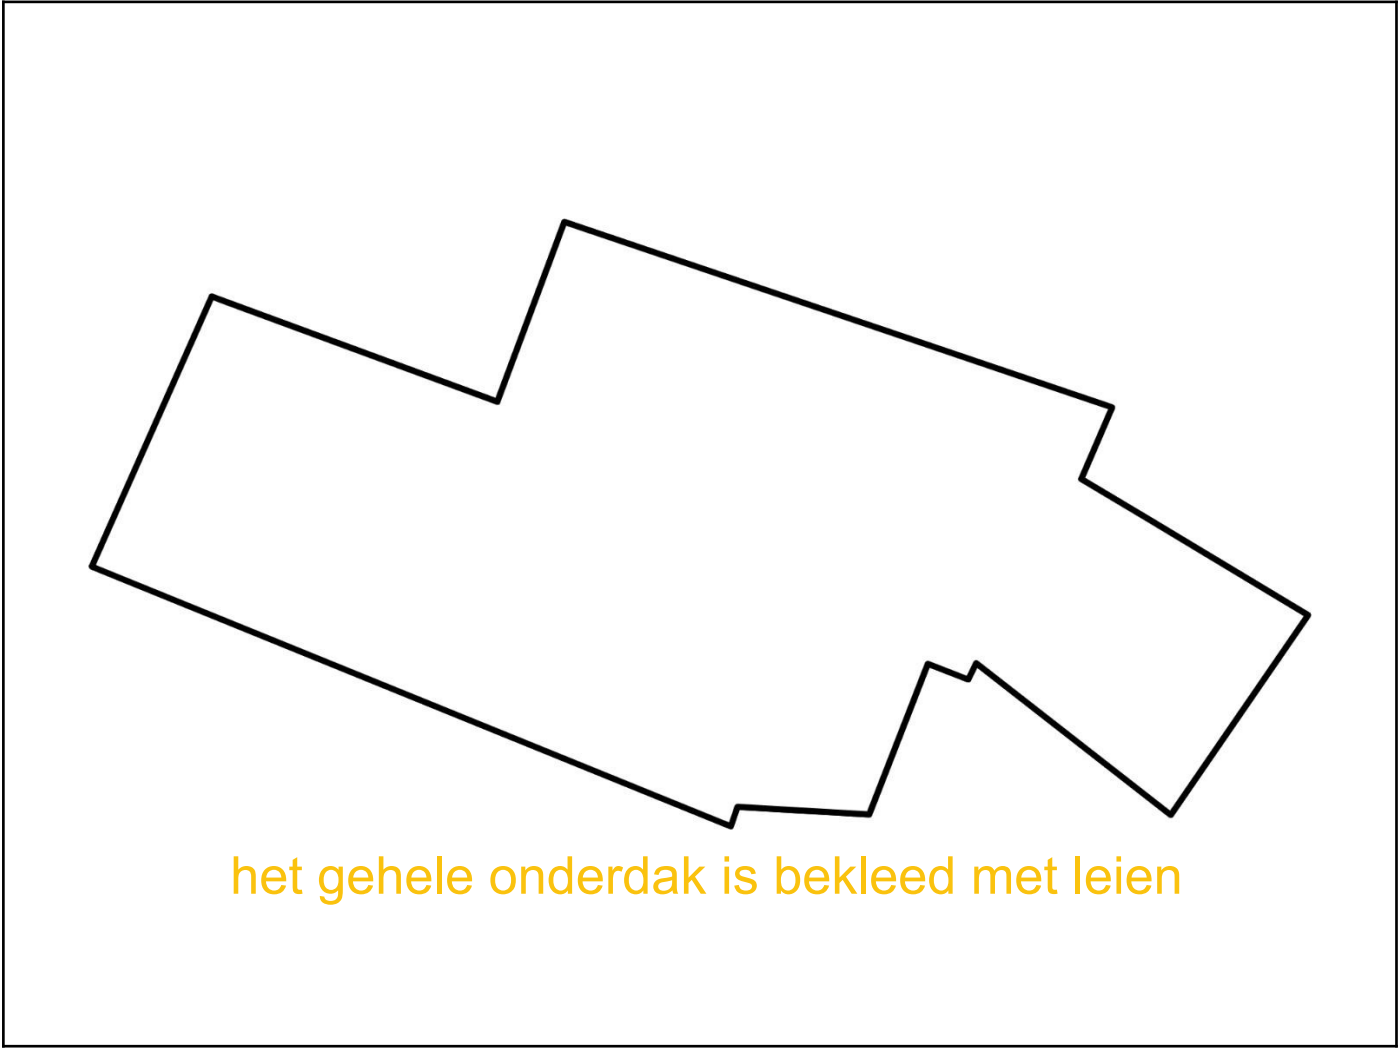
# Plan 1.4: Zolder

| Beschrijving | Type | Actie |
|---|---|---|
| 1. Leien onderdak | Asbestmateriaal | Maatregelen nemen |

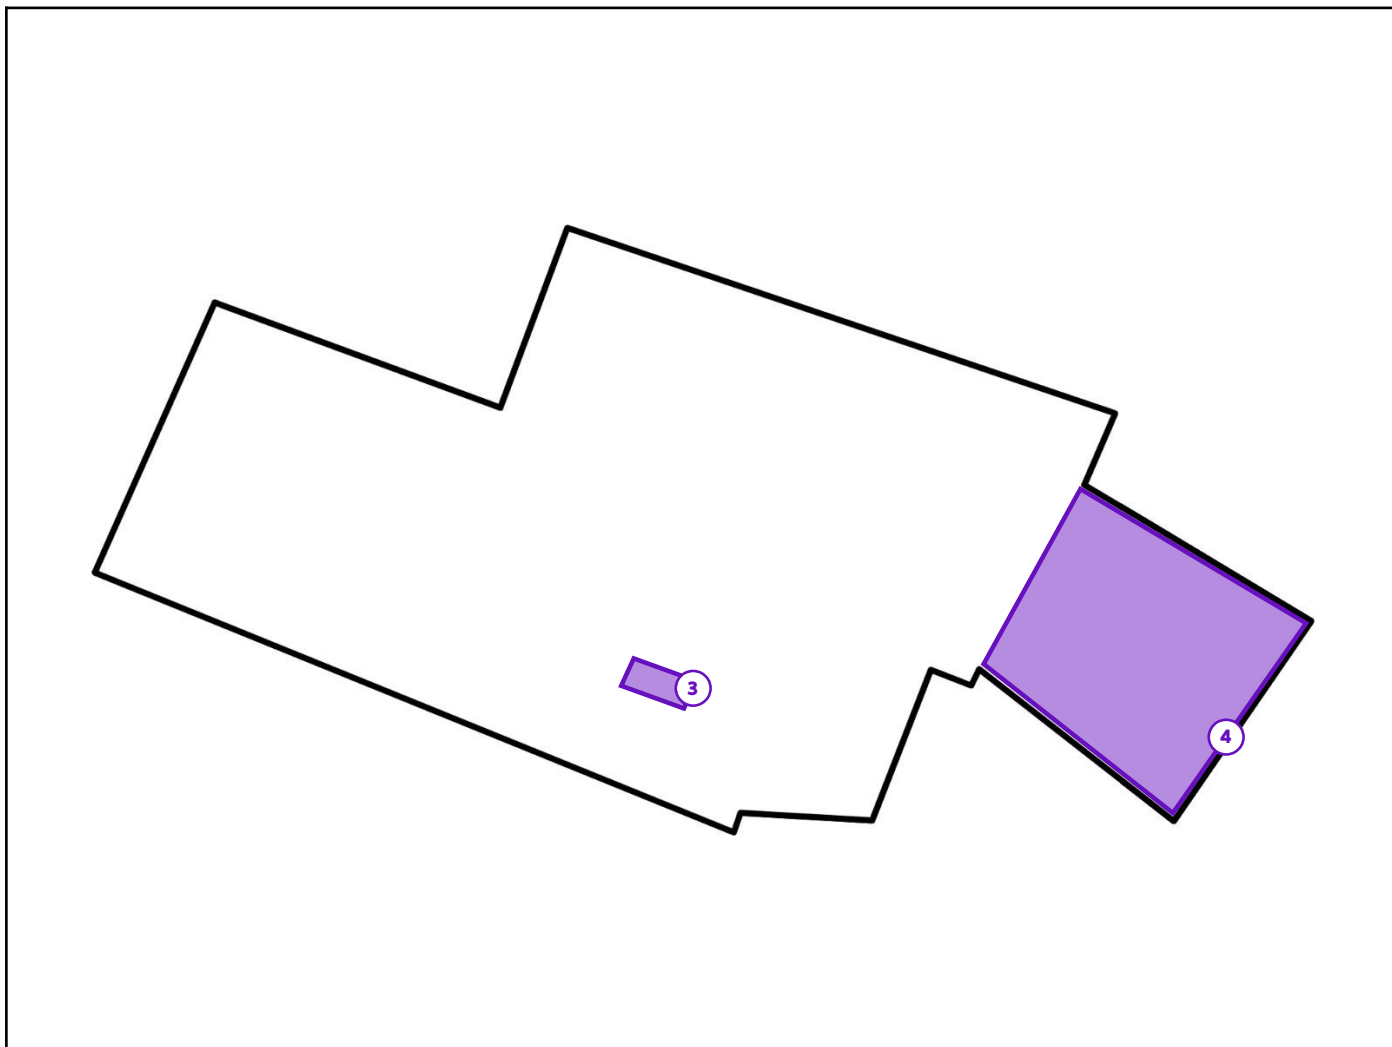
## Plan 1.5: Bovenaanzicht

| Beschrijving | Type | Actie |
|---|---|---|
| 3. Gemetselde schouw | Beperking | - |
| 4. Roofing dakbekleding | Advies | - |

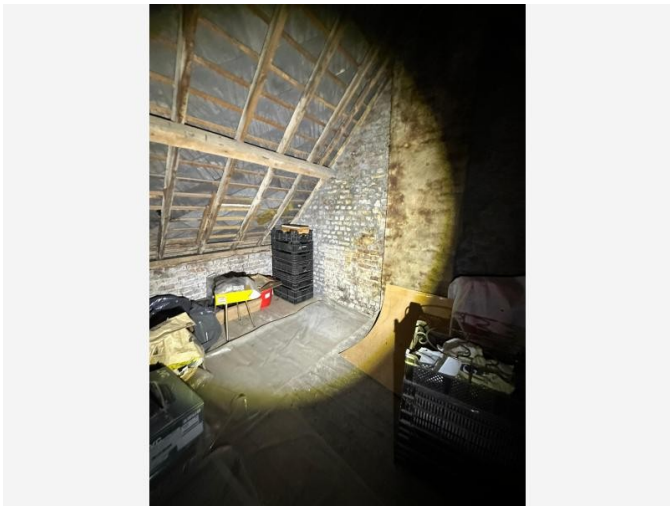
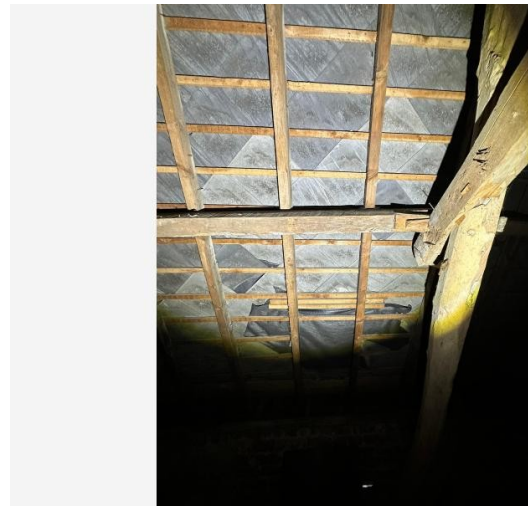
Overzichtsfoto

Detailfoto

| Eindbeoordeling materiaalrisico | Verhoogd materiaalrisico en/of verhoogde kans op vezelvrijgave |

| Asbestsoort (vezeltype) | Crocidoliet aanwezig |
| Toestand van het materiaal | Licht beschadigd, licht verweerd. Intact calciumsilicaatmateriaal of categorie III 'gebondenheid' |

| Opmerking | Het onderdak is bekleed met asbestverdachte leien. De hoeveelheid is geschat. Er werden verder geen asbestverdachte materialen aangetroffen op de zolder. |

Het asbestmateriaal valt onder de mijlpaal van 2040.

Maatregelen nemen

- Zorg voor een veilig beheer. Vermijd het beschadigen van het asbestmateriaal. Controleer de toestand jaarlijks op wijzigingen.
- Voer bijkomende staalname(s) uit.

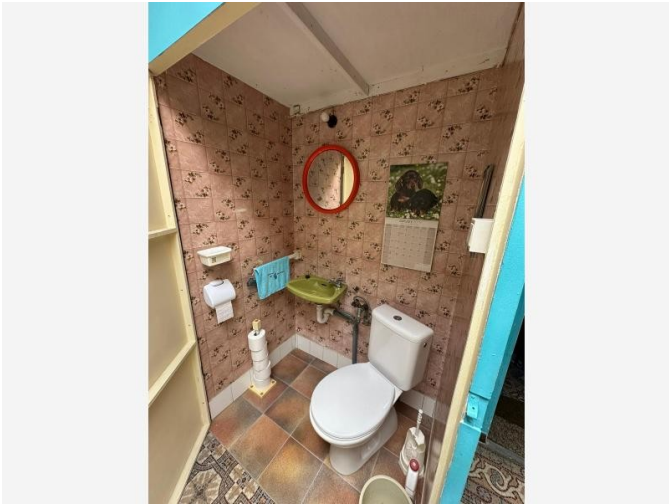
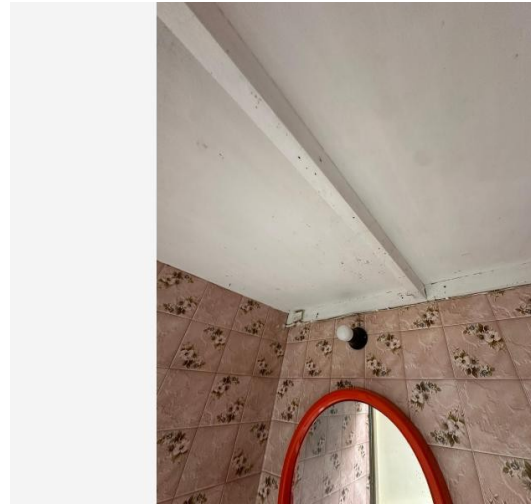
Overzichtsfoto

Detailfoto

| Eindbeoordeling materiaalarisico | Laag materiaalarisico en/of verlaagde kans op vezelvrijgave |

| Asbestsoort (vezeltype) | Crocidoliet aanwezig |
| Toestand van het materiaal | Onbeschadigd, niet verweerd |

| Opmerking | Het betreft de lamphouder in de wc in de achterste ruimte op het gelijkvloers. de hoeveelheid is geschat. |

Het asbestmateriaal valt onder de mijlpaal van 2040.

Zorgvuldig beheren

- Zorg voor een veilig beheer. Vermijd het beschadigen van het asbestmateriaal. Controleer de toestand jaarlijks op wijzigingen.
- Voer bijkomende staalname(s) uit.

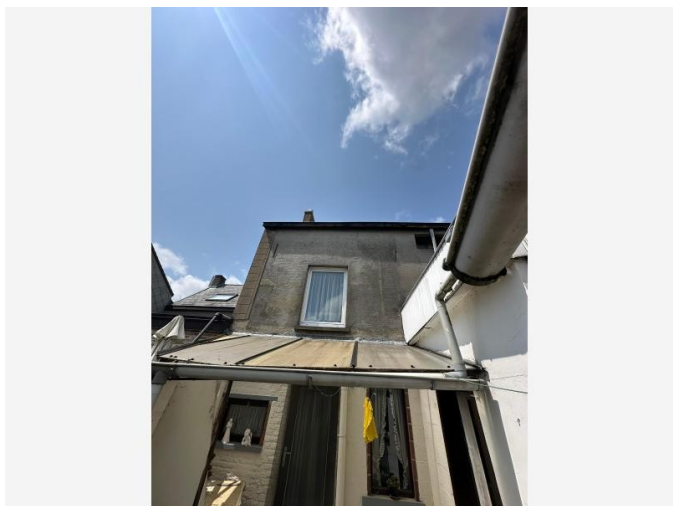
*Situeringsfoto*

**Reden:** Het te onderzoeken materiaal situeert zich hoger dan 3,50 m te rekenen vanaf een veilige ondergrond

**Uitleg van de asbestdeskundige:** Het is niet mogelijk om de binnenzijde van de gemetselde schouw te onderzoeken, daar de opening zich hoger dan 3,50 meter vanaf een veilige ondergrond situeert.

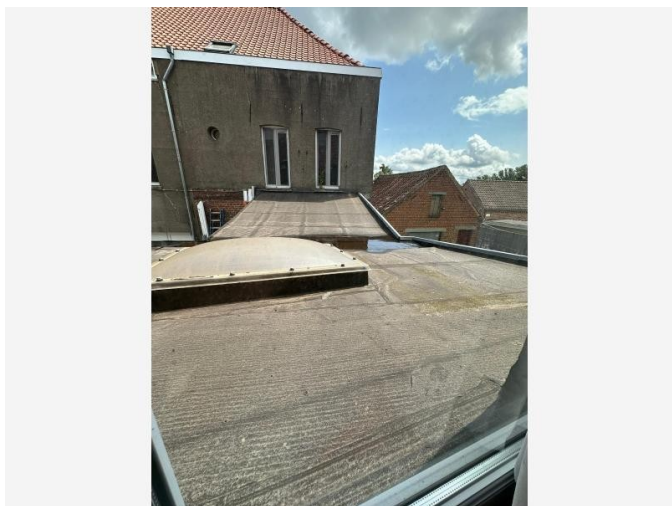
De bovenste laag roofingbekleding op de daken achteraan het gebouw is versterkt met glasvezel en niet-asbestverdacht. Wanneer bij eventuele werken/renovaties onderliggende lagen roofingbekleding zichtbaar worden, is het aangeraden om deze te laten bemonsteren alvorens aan te tasten.

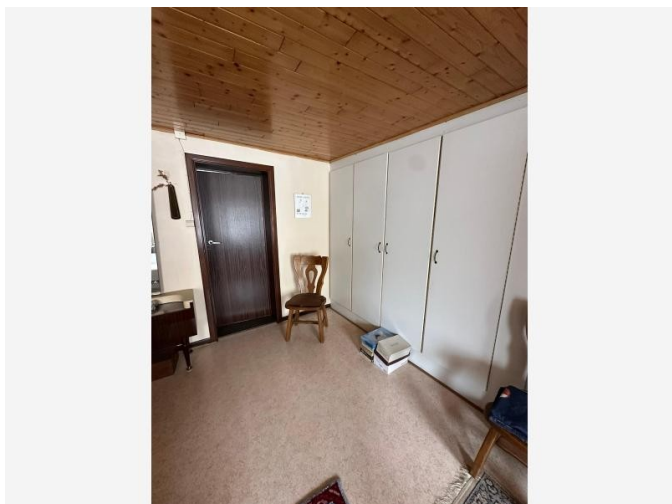
De zichtbare plafonds zijn niet bepleisterd.

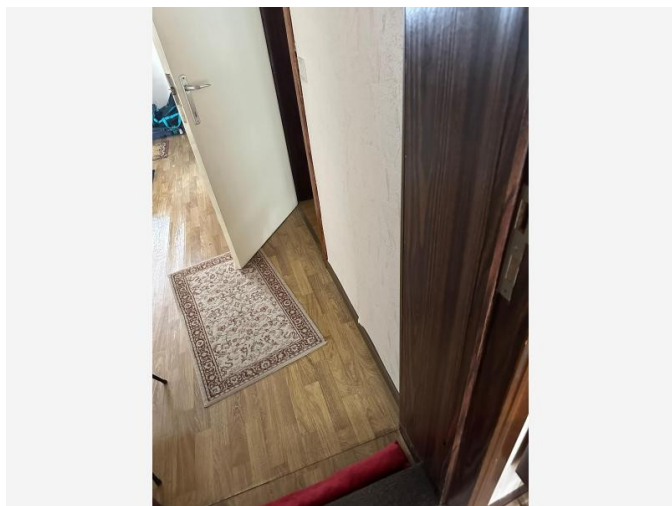
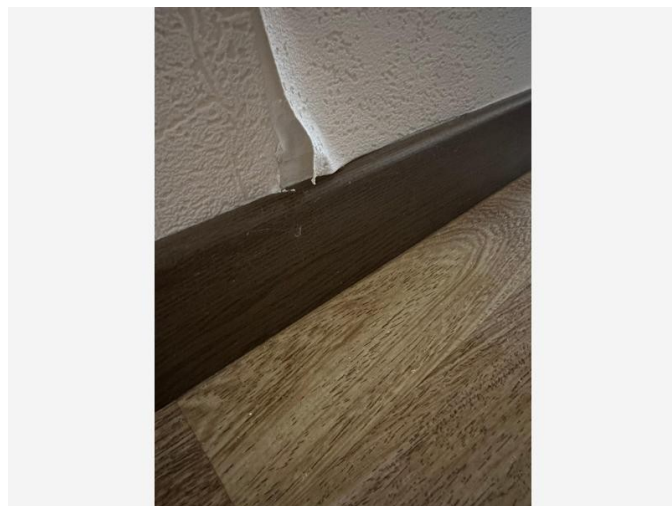
## Fiche 6: Pleisterwerk muren

### Conclusie

Geen asbest

| # | Type | Referentie | Resultaat |
|---|---|---|---|
| 6.1 | Mengmonster | 6597 | Geen asbest |

| Opmerking | Door afwezigheid van pleisterwerk aan de binnenwanden van een natte ruimte (badkamer/keuken) en de stookruimte, werden alleen puntmonsters van een trappenhal (trap naar 1ste verdiep) en een individuele ruimte (slaapkamer) opgenomen in het mengmonster. De hoeveelheid is geschat. |

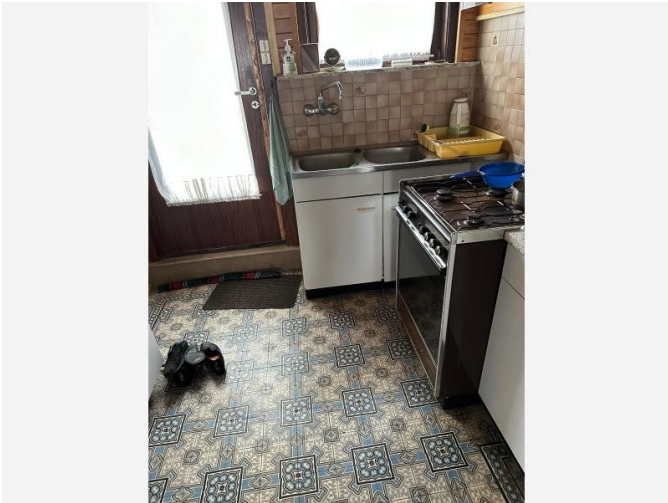
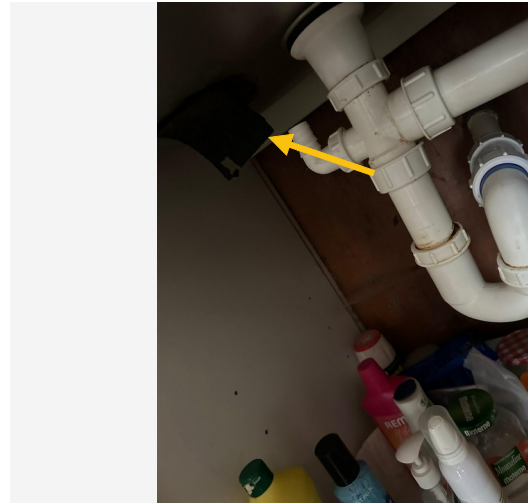
## Fiche 7: Anti-dreunplaat keuken

Geen asbest

| # | Type | Referentie | Resultaat |
|---|---|---|---|
| 7.1 | Puntmonster | 6598 | Geen asbest |

| Opmerking | Het betreft de bitumineuze anti-dreunplaat onderaan de wastafel in de keuken. De hoeveelheid is geschat. |
