# Asbestinventarisatetest

Steenweg 143, 9570 Lierde

Attestnummer : 20250311-000292.000

Uitgegeven op : 11.03.2025

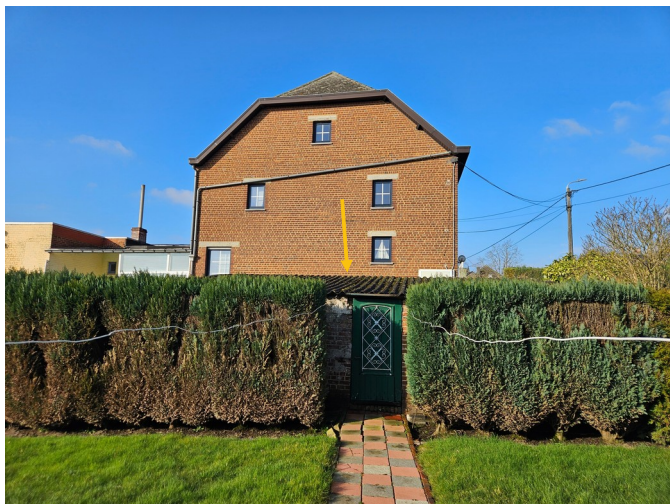
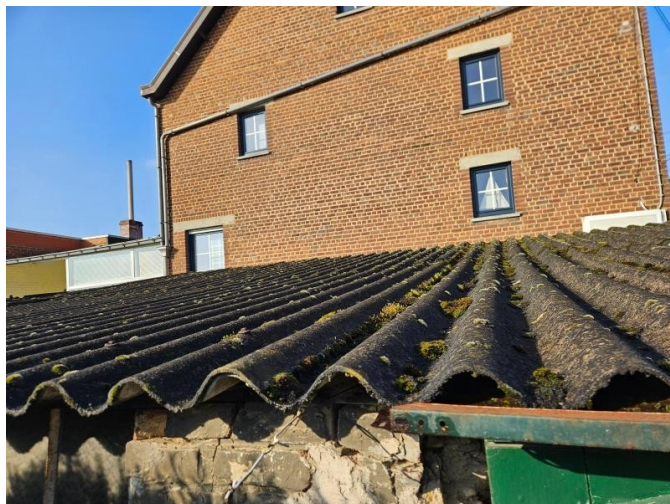
| Eindbeoordeling materiaalrisico | Hoog materiaalrisico en/of hoge kans op vezelvrijgave |
| Opmerking | De golfplaten hebben een vergevordere staat van verwerking en er is een aanzienlijke hoeveelheid vastgehecht mos, bovendien is er ook begroeiing die de platen verder kan beschadigen. |

| Toestand van het materiaal | Zwaar beschadigd, zwaar verweerd |

| Beschrijving | Asbestverdachte golfplaten |

- Verwijder dit asbestmateriaal zo snel mogelijk. Volg de toestand goed op.

- Eenvoudige handelingen: mag via doe-het-zelf of door werknemer(s) met opleidingsattest eenvoudige handelingen  
Conform de huidige wetgeving, zoals te vinden op verschillende bronnen, waaronder de website van OVAM, is het toegestaan om hechtgebonden golfplaten zelf te verwijderen. Echter, gezien de huidige staat van de golfplaten, met name de aanwezige mosvorming, raden wij ten eerste aan om een erkende verwijderingsspecialist in te schakelen. Het is belangrijk op te merken dat dit een advies is en geen verplichting, volgens de geldende wetgeving is zelfverwijdering toegestaan.

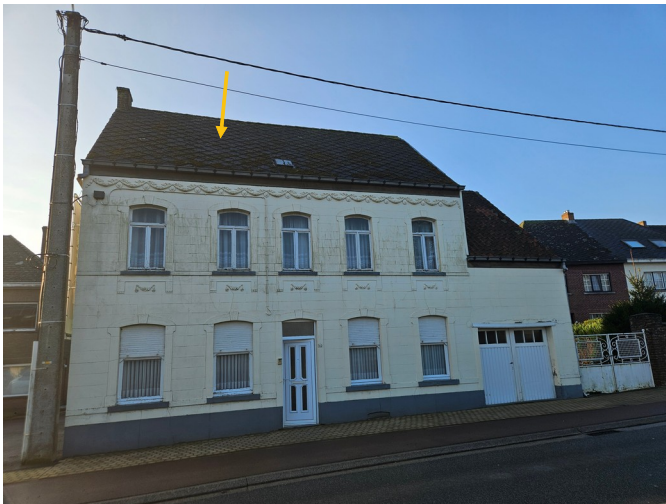
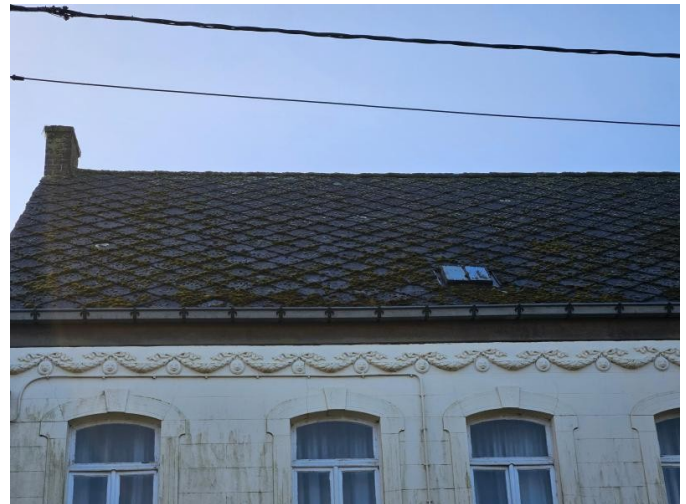
| Eindbeoordeling materiaalrisico | Hoog materiaalrisico en/of hoge kans op vezelvrijgave |

| Toestand van het materiaal | Matig beschadigd, matig verweerd |

| Beschrijving | Asbestverdachte dakleien |
| Opmerking | Op basis van onze expertise als deskundigen hebben we deze leien als asbesthoudend geclassificeerd, zonder staalname. De opgegeven volumes zijn slechts schattingen en mogen niet worden gebruikt als maatstaf voor heffingen. |

- Zorg voor een veilig beheer. Vermijd het beschadigen van het asbestmateriaal. Controleer de toestand jaarlijks op wijzigingen.
- Hemelwater dat afspoelt van asbestcement daken of gevels kan asbestdeeltjes bevatten. Gebruik het enkel voor gesloten circuits (bv. spoelen toiletten). Reinig na het vervangen van het dak of de gevel de dakgoten en regenwaterput of -ton om asbesthoudend sediment of slib te verwijderen
- Voer bijkomende staalname(s) uit.

- Eenvoudige handelingen: mag via doe-het-zelf of door werknemer(s) met opleidingsattest eenvoudige handelingen  
Raadpleeg de actuele wetgeving op de website van OVAM. Onder strikte voorwaarden is het eventueel toegestaan om deze toepassing zelf te verwijderen.
- Eenvoudige handelingen: enkel door erkend asbestverwijderaar  
Gezien de staat van de leien, die redelijk verweerd zijn, en hoewel deze eventueel door eenvoudige handelingen verwijderd kunnen worden, adviseer ik als deskundige om de verwijdering te laten uitvoeren

door een erkende asbestverwijderaar. Dit garandeert de veiligheid van zowel de bewoners als de burens.

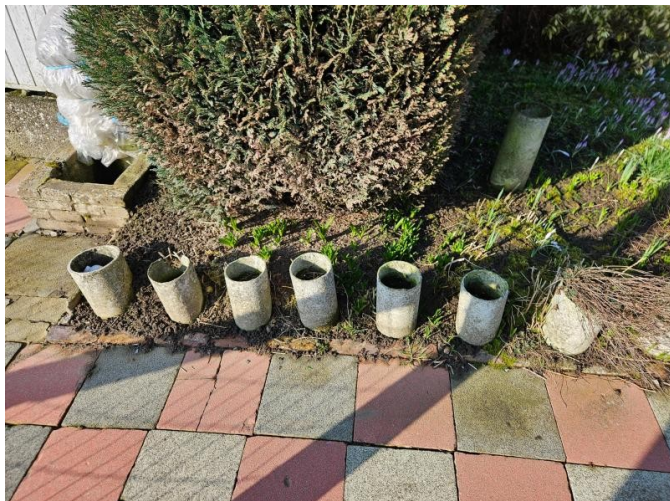
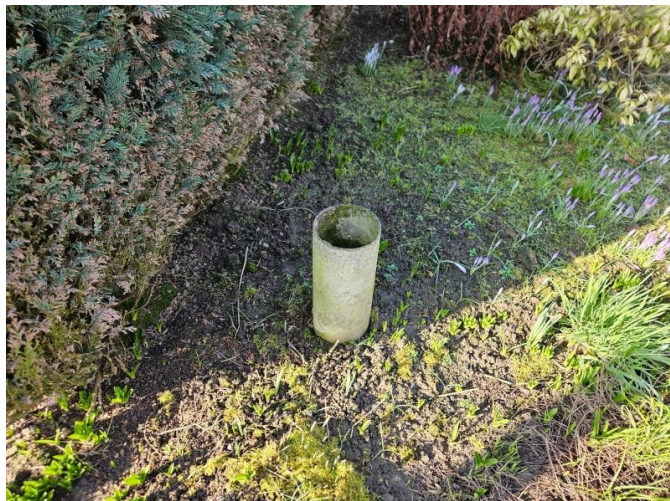
## Fiche 3: Restanten asbestcement rookgaskanaal

| Beschrijving | Restanten asbestcement rookgaskanaal |
| Aanwezige resten | Betreft doorgezaagde delen van van een asbestcement rookgaskanaal |
| Opmerking | De restanten worden gebruikt als bloempotten. |

- Verwijder het asbestafval.

- Eenvoudige handelingen: mag via doe-het-zelf of door werknemer(s) met opleidingsattest eenvoudige handelingen  
Conform de huidige wetgeving, zoals te vinden op verschillende bronnen, waaronder de website van OVAM, is het toegestaan om hechtgebonden rookgaskanalen zelf te verwijderen.

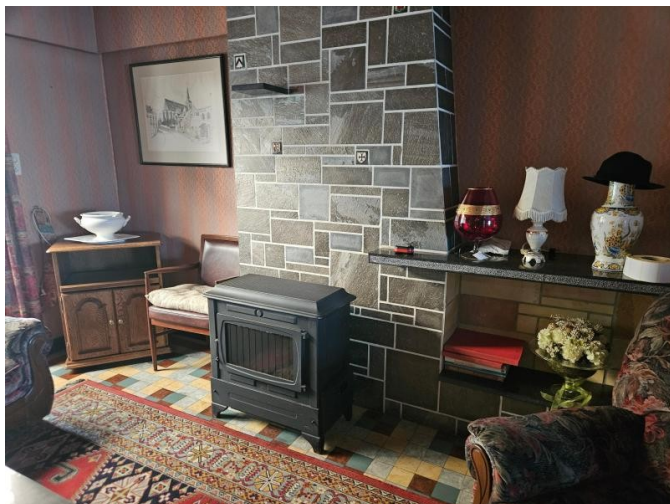
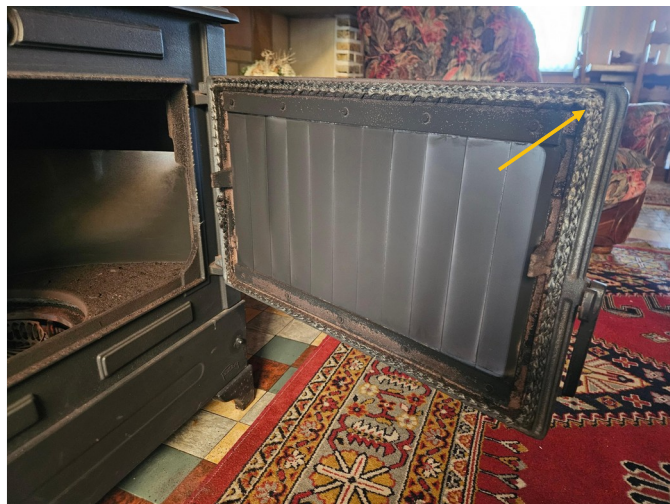
| Eindbeoordeling materiaalarisico | Verhoogd materiaalarisico en/of verhoogde kans op vezelvrijgave |

| Toestand van het materiaal | Licht beschadigd, licht verweerd. Intact calciumsilicaatmateriaal of categorie III 'gebondenheid' |

| Beschrijving | Kachelkoord |

- Zorg voor een veilig beheer. Vermijd het beschadigen van het asbestmateriaal. Controleer de toestand jaarlijks op wijzigingen.
- Voer bijkomende staalname(s) uit.

- Eenvoudige handelingen: mag via doe-het-zelf of door werknemer(s) met opleidingsattest eenvoudige handelingen  
Conform de huidige wetgeving, zoals te vinden op verschillende bronnen, waaronder de website van OVAM mag u als particulier of zelfstandige de volgende asbesthoudende materialen zelf verwijderen, ongeacht of ze zich binnen of buiten bevinden: dichtingen of pakkingen; koorden en andere geweven materialen; remvoeringen of gelijkaardige toepassingen. Voorzichtigheid blijft aangewezen. Het toestel kan best in zijn geheel verwijderd worden, eventueel kan het koord nog met tape beschermd worden.

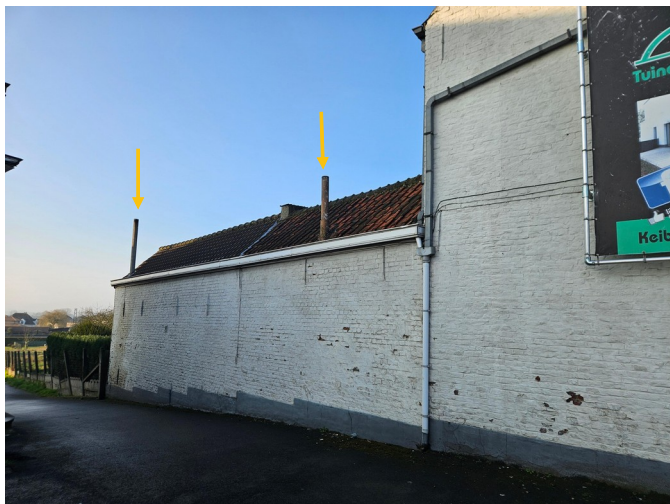
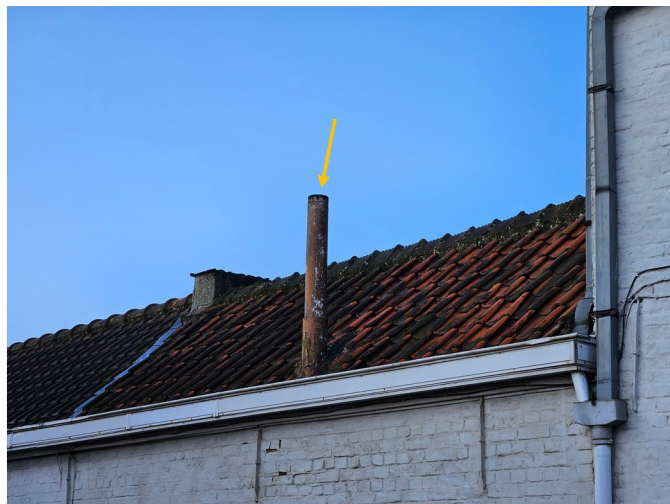
Er werd geen staal genomen van het materiaal, dit met kans op breuk - schade.

Dit type buis bevat meestal asbest.

| Eindbeoordeling materiaalisico | Laag materiaalisico en/of verlaagde kans op vezelvrijgave |

| Toestand van het materiaal | Licht beschadigd, licht verweerd. Intact calciumsilicaatmateriaal of categorie III 'gebondenheid' |

| Beschrijving | Rookgaskanaal in asbest cement |

- Zorg voor een veilig beheer. Vermijd het beschadigen van het asbestmateriaal. Controleer de toestand jaarlijks op wijzigingen.
- Voer bijkomende staalname(s) uit.

- Eenvoudige handelingen: enkel door erkend asbestverwijderaar  
Vermoedelijk loopt de buis door in een kanaal in de gemetste schouw, dit vereist specifieke bijkomende maatregelen en voldoende expertise om deze buis correct te verwijderen zonder de buis stuk te maken. Bij het verwijderen kan stof voorkomen.

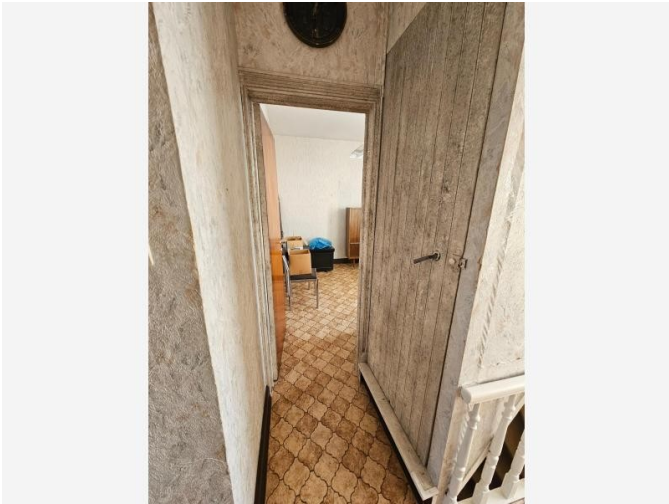
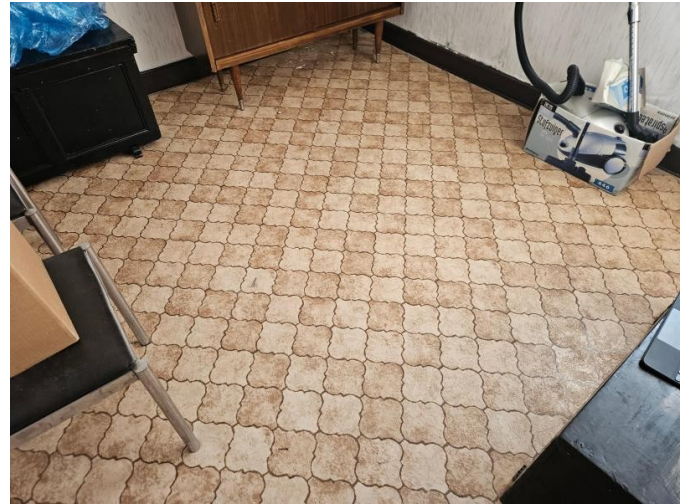
| Opmerking | Deze oppervlakte is niet gemeten geweest meer een schatting bij benadering voor alle aanwezige vinylvloeren, deze hoeveelheid mag niet gebruikt worden als maatstaf van heffing. |

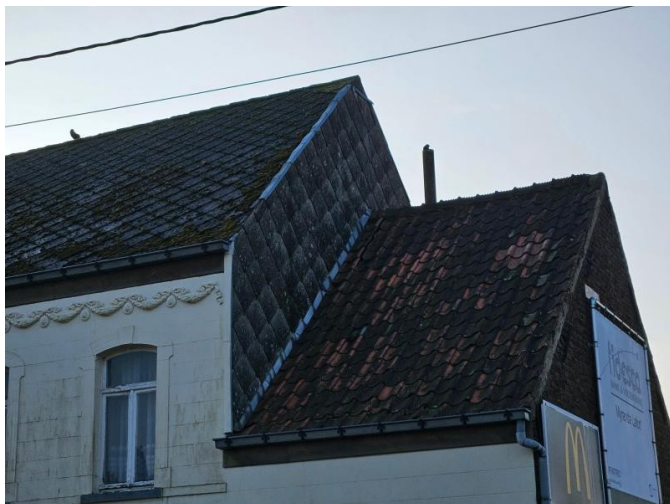
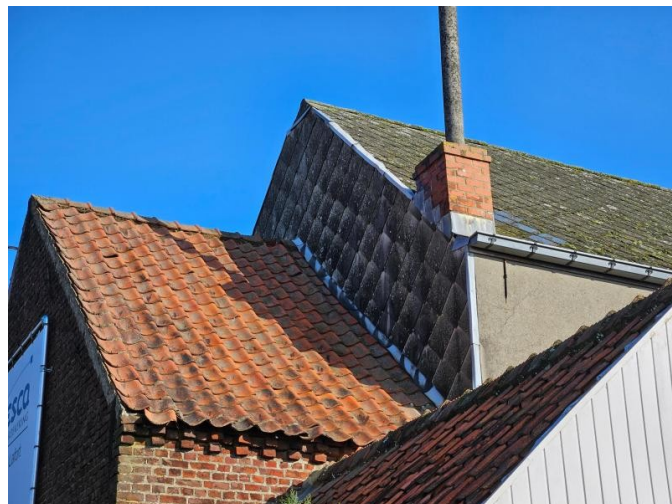
| Opmerking | Op basis van onze expertise als deskundigen hebben we deze leien als asbesthoudend geclassificeerd, zonder staalname. De opgegeven volumes zijn slechts schattingen en mogen niet worden gebruikt als maatstaf voor heffingen. |

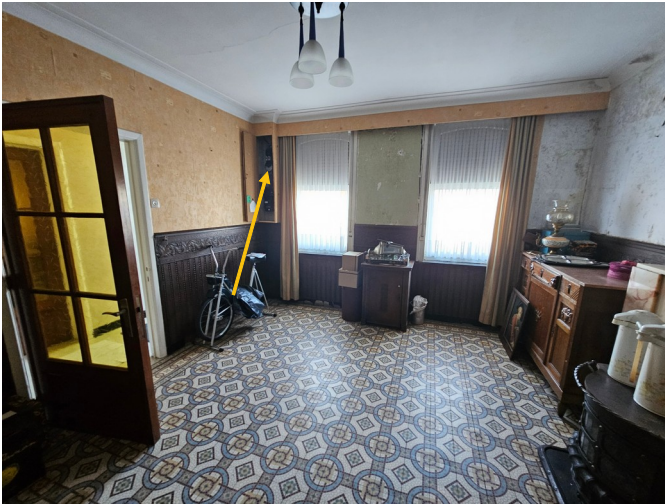
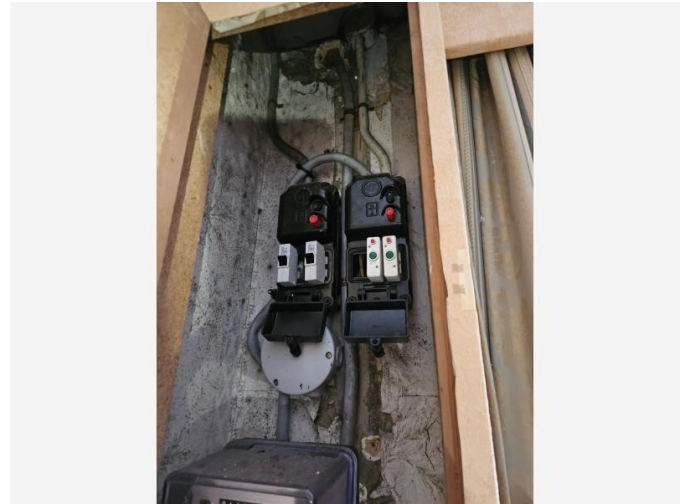
| Opmerking | In de tellerkast staan er 2 bakeliet schakelaars met zekeringen. Bakeliet kan asbest bevatten. |

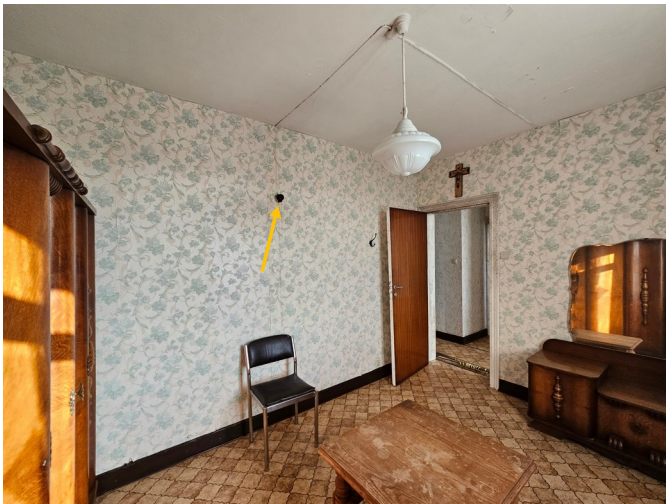
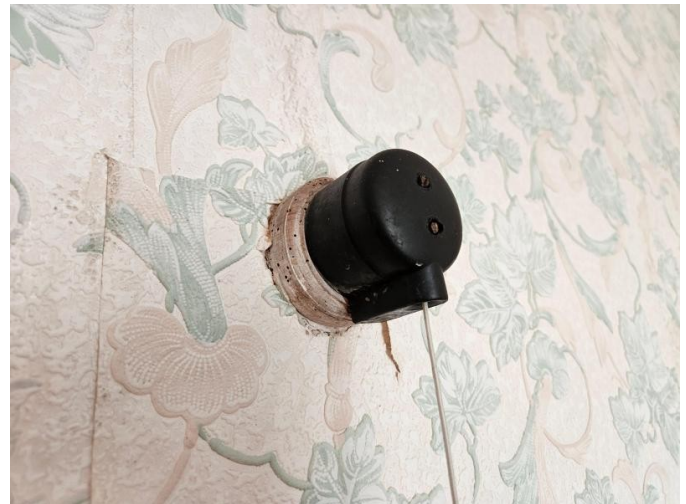
| Opmerking | <p>Deze oppervlakte werd niet gemeten, maar geschat op basis van een benadering voor alle aanwezige schakelaars. Deze schatting mag niet worden gebruikt als maatstaf voor heffingen. Als deskundige hebben wij geverifieerd dat het materiaal inderdaad bakeliet betreft en geen harde PVC. Bakeliet wordt door ons beschouwd als een asbestverdachte toepassing, aangezien het in veel gevallen asbesthoudend is. We hebben echter geen staalname uitgevoerd om de functionaliteit van de schakelaars niet in gevaar te brengen.</p> |

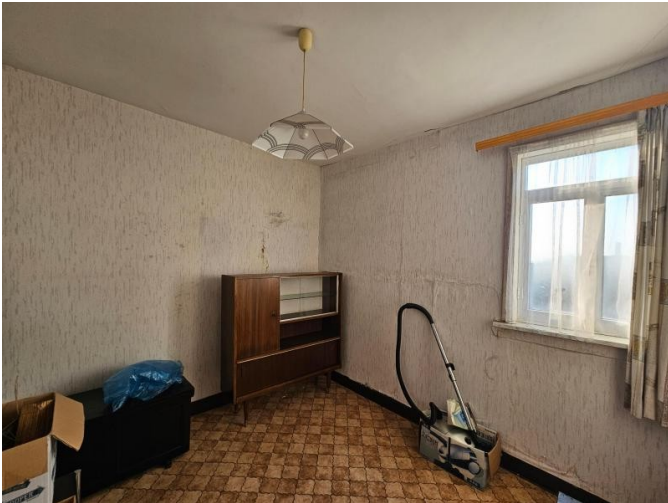
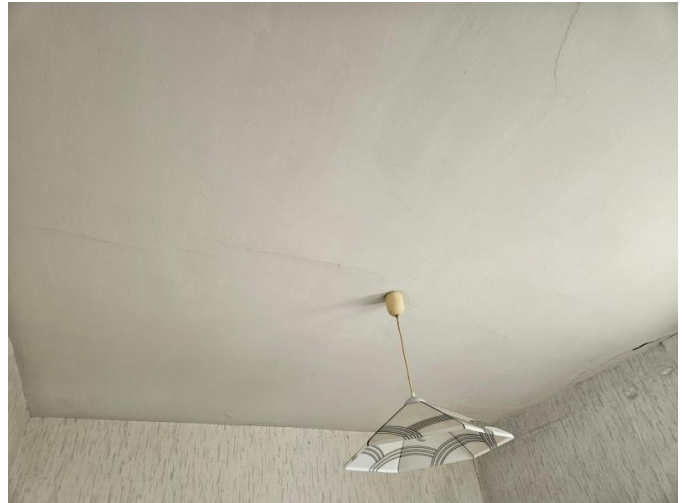
## Fiche 12: Pleisterwerk plafonds

Geen asbest

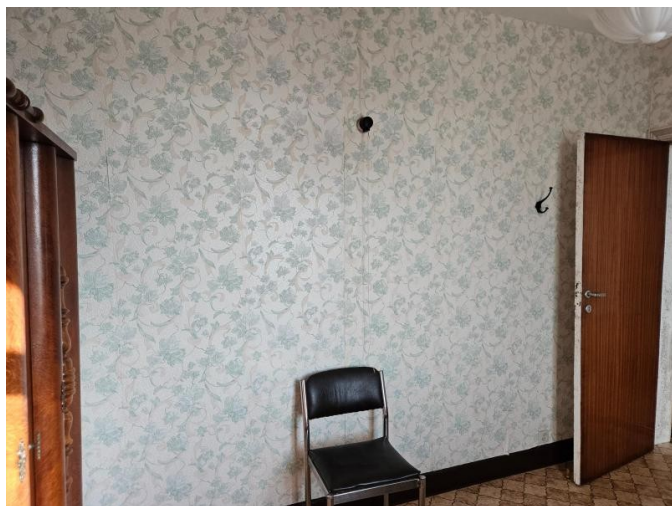
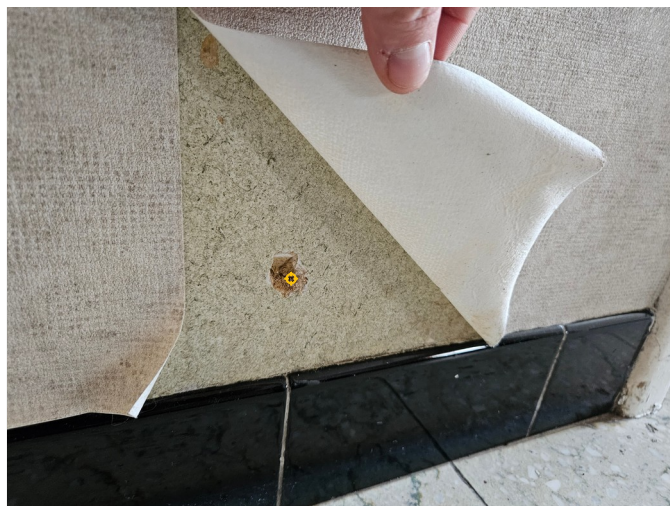
## Fiche 13: Pleisterwerk muren

Geen asbest
