# Asbestinventarisatattest

Schoolstraat 78/1, 9500 Geraardsbergen

Attestnummer : 20250415-000533.000

Uitgegeven op : 15.04.2025

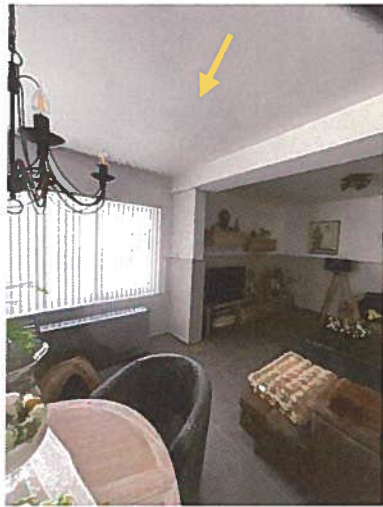
hout/gyproc/pvc bevat geen asbest

de deskundige kan geen uitspraak doen over bovenliggende materialen, dit kan enkel via destructief onderzoek uitgewezen worden

appartement werd reeds totaal vernieuwd

aanwezig in eetplaats/living - 64m<sup>2</sup>, inkom - 10m<sup>2</sup>

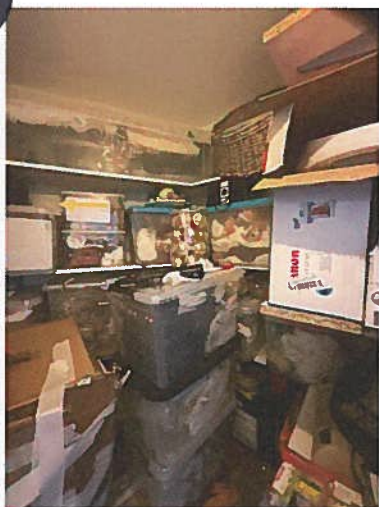
kelder is privaat aanwezig in appartement  
 berging bevindt zich in gemeenschappelijke inkomhal  
 geen verdachte materialen aangetroffen

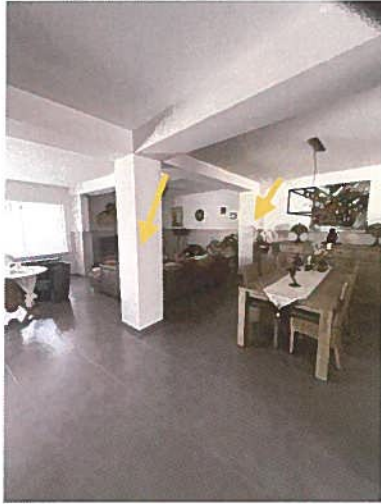
hout/gyproc/pvc bevat geen asbest

de deskundige kan geen uitspraak doen over achterliggende materialen, dit kan enkel via destructief onderzoek uitgewezen worden

aanwezig in living - 6 st x 3m<sup>2</sup>

appartement werd reeds totaal vernieuwd

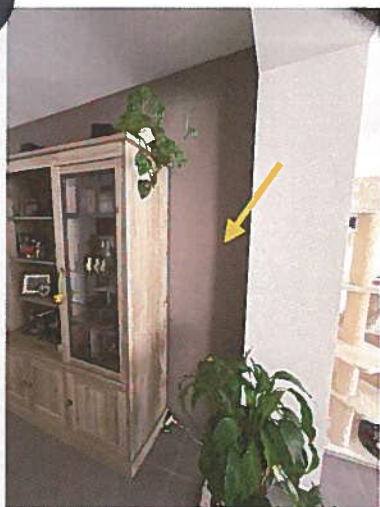
hout/gyproc/pvc bevat geen asbest

de deskundige kan geen uitspraak doen over achterliggende materialen, dit kan enkel via destructief onderzoek uitgewezen worden

appartement werd reeds totaal vernieuwd

living/kelder muur - 10m<sup>2</sup>

houten lambrisering - 22m<sup>2</sup> aanwezig in living

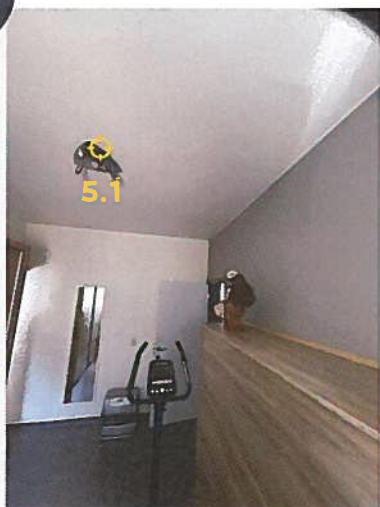
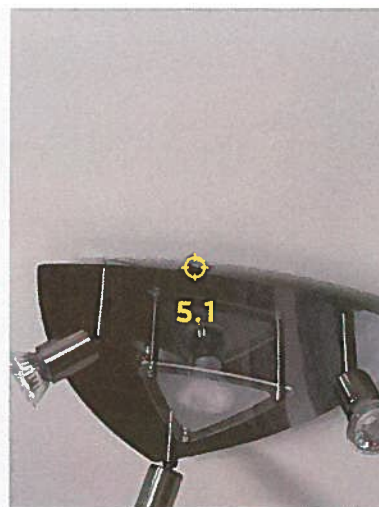
## Fiche 5: bepleistering op de plafonds

Geen asbest

| # | Type | Referentie | Resultaat |
|---|---|---|---|
| 5.1 | Mengmonster | 2 | Geen asbest |

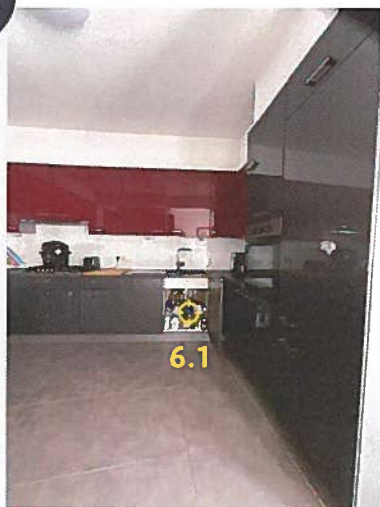
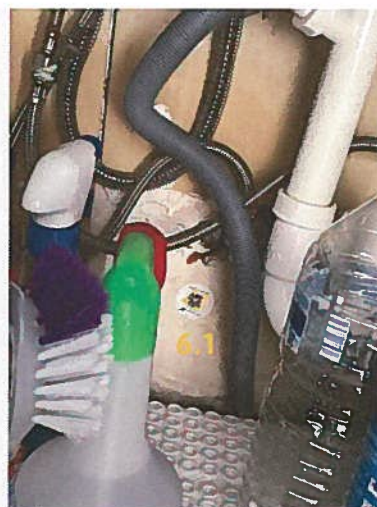
## Fiche 6: bepleistering op de muren

Geen asbest

| # | Type | Referentie | Resultaat |
|---|---|---|---|
| 6.1 | Mengmonster | 1 | Geen asbest |
