# Asbestinventarisatetest

Pauwelstraat 28, 9500 Geraardsbergen

Attestnummer : 20250804-000136.000

Uitgegeven op : 04.08.2025

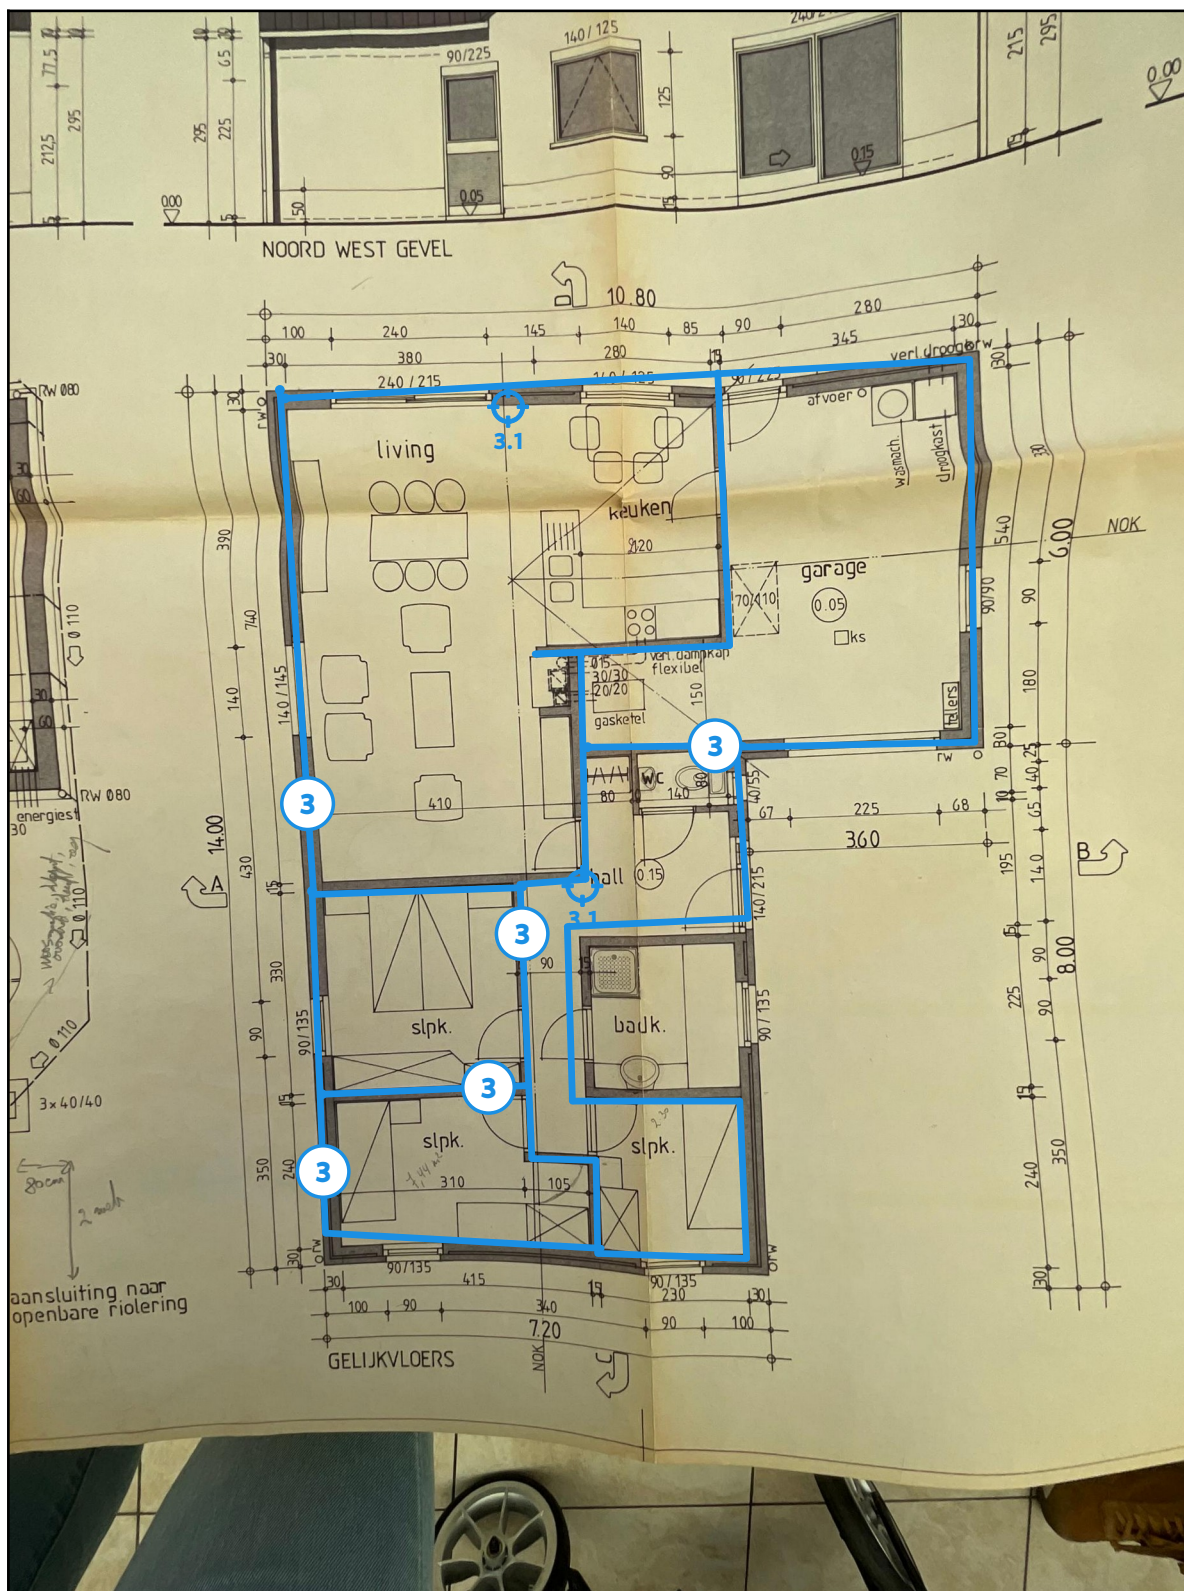
## Plan 1.2: Plan woning gvl

| 3. Wanden: pleisterwerk | Geen asbest | - |
| 3.1 Code: 101 | Mengmonster | - |

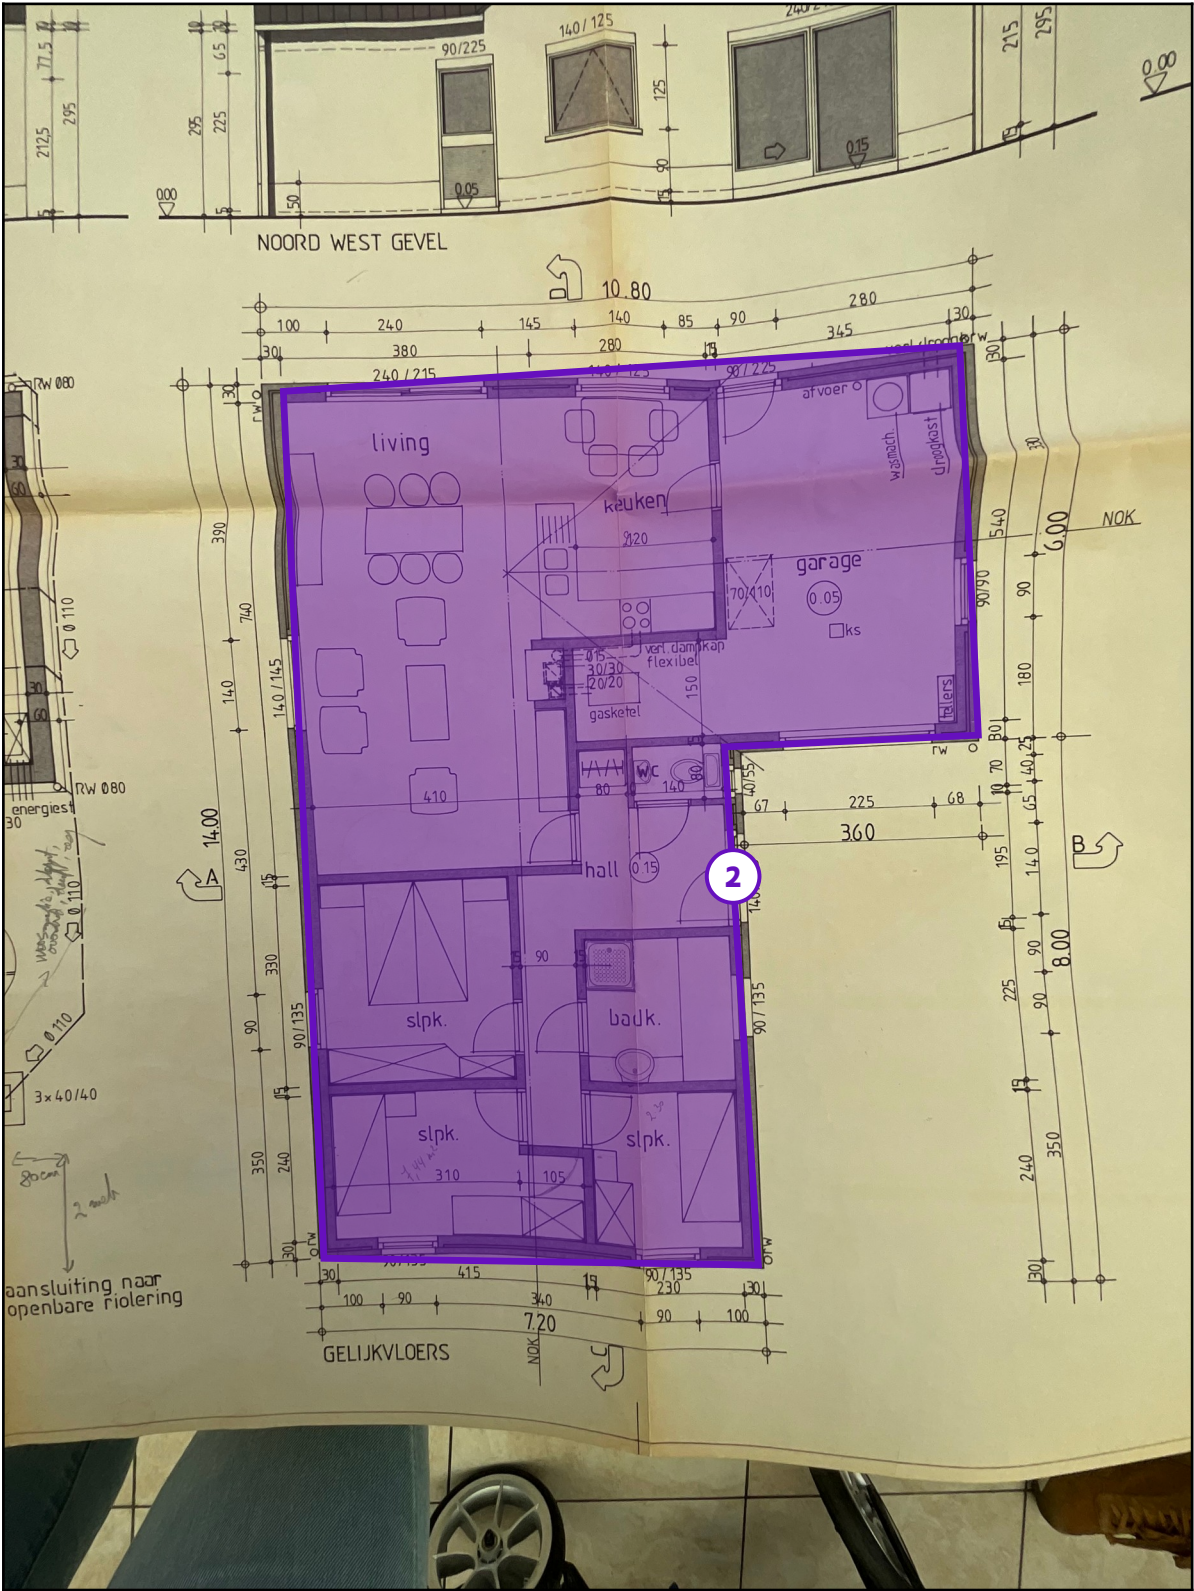
# Plan 1.3: Plan woning gvl

| 2. Plafonds: gipskarton beplating en hout. | Advies | - |

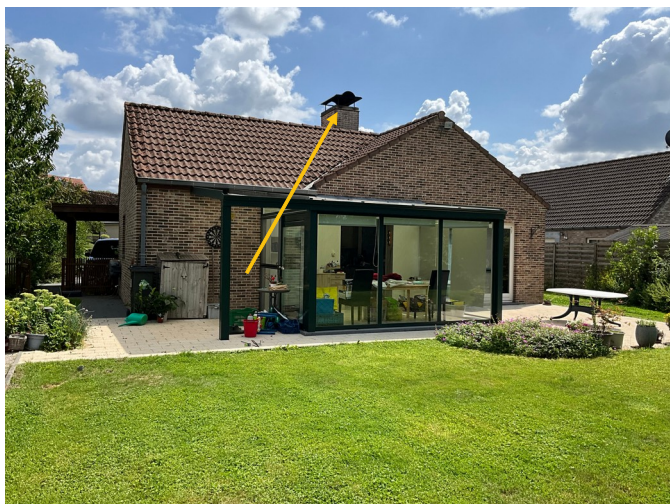
*Situeringsfoto*

### Tijdelijke beperking

**Reden:** Het te onderzoeken materiaal situeert zich hoger dan 3,50 m te rekenen vanaf een veilige ondergrond

**Uitleg van de asbestdeskundige:** In deze schouw kunnen waarneembare asbestverdachte materialen aanwezig zijn. Door

de hoogte is het niet mogelijk om deze schouw in detail te bekijken.

Dit geldt zowel voor de bovenzijde als de binnenkant van de schouw.

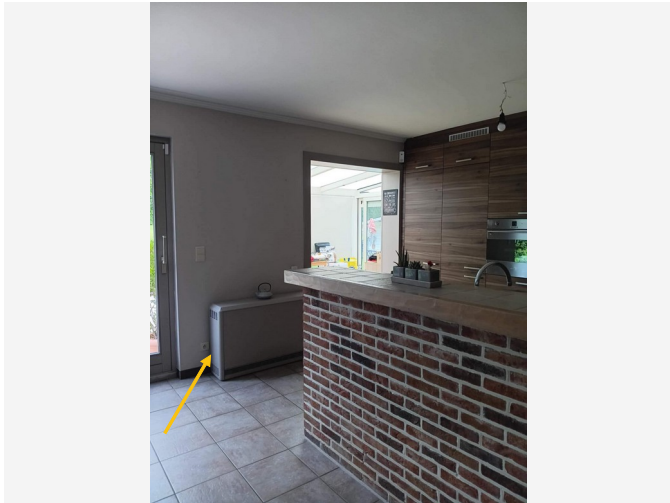
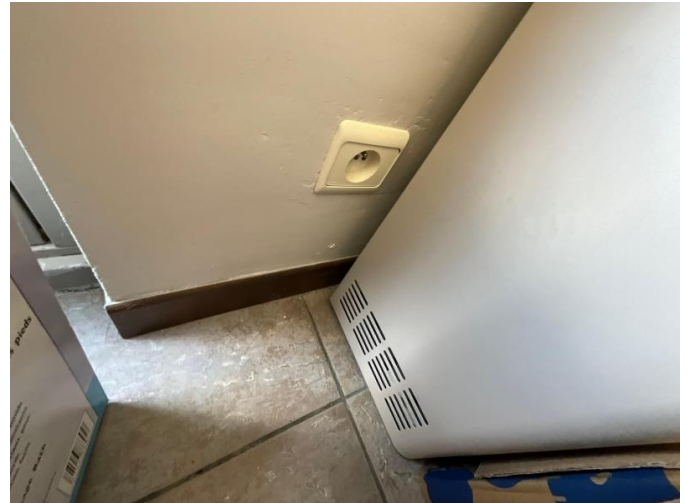
## Fiche 3: Wanden: pleisterwerk

### Conclusie

Geen asbest

| # | Type | Referentie | Resultaat |
|---|---|---|---|
| 3.1 | Mengmonster | 101 | Geen asbest |

| Opmerking | <p>De hoeveelheden zijn een benadering op basis van opmetingen ter plaatse.</p> <p>In de natte ruimtes konden er geen stalen worden genomen. Er was geen stookruimte aanwezig.</p> |
