# Asbestinventarisatetest

Populierenstraat 10, 9570 Lierde

Attestnummer : 20250909-000477.000

Uitgegeven op : 09.09.2025

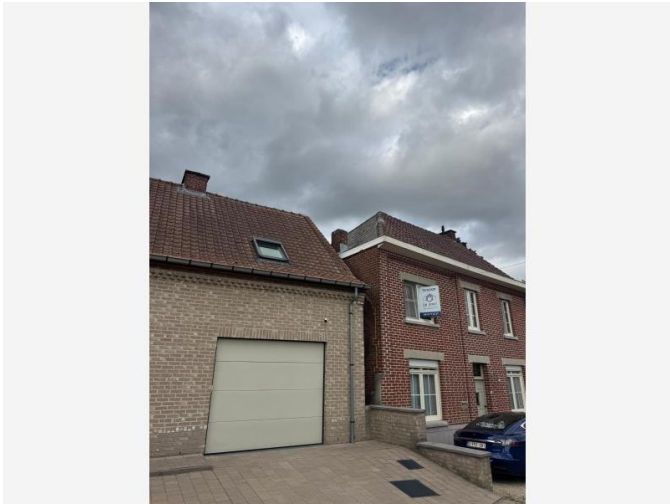
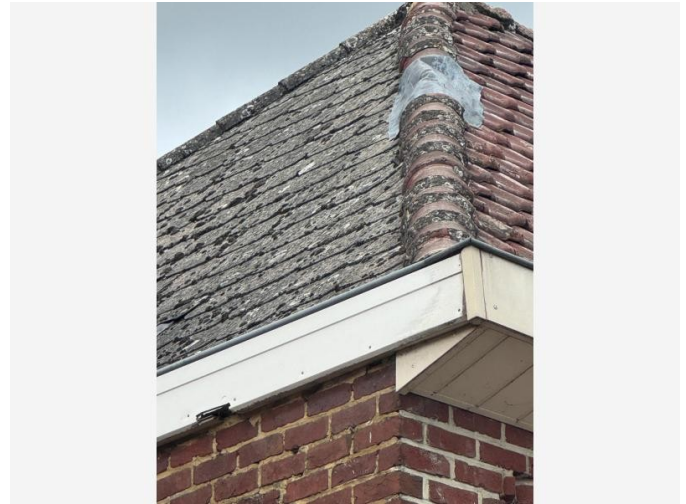
| Eindbeoordeling materiaalrisico | Hoog materiaalrisico en/of hoge kans op vezelvrijgave |

| Asbestsoort (vezeltype) | Crocidoliet aanwezig |
| Toestand van het materiaal | Matig beschadigd, matig verweerd |

| Beschrijving | Dakleien |

**Dringend verwijderen**

- Verwijder dit asbestmateriaal zo snel mogelijk. Volg de toestand goed op.
- Hemelwater dat afspoelt van asbestcement daken of gevels kan asbestdeeltjes bevatten. Gebruik het enkel voor gesloten circuits (bv. spoelen toiletten). Reinig na het vervangen van het dak of de gevel de dakgoten en regenwaterput of -ton om asbesthoudend sediment of slib te verwijderen

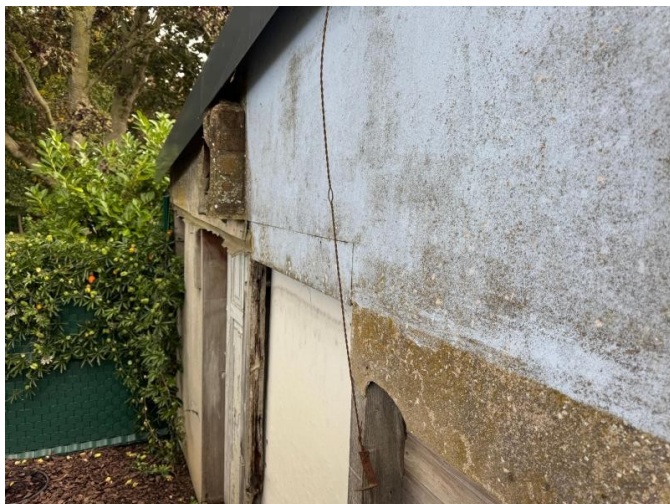
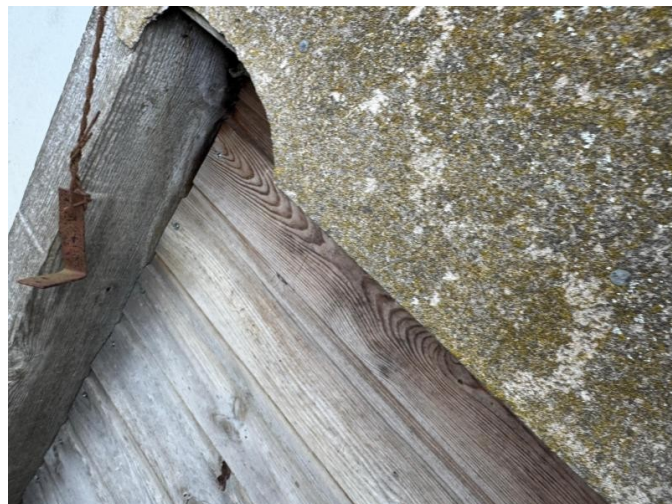
| Eindbeoordeling materiaalrisico | Hoog materiaalrisico en/of hoge kans op vezelvrijgave |

| Asbestsoort (vezeltype) | Crocidoliet aanwezig |
| Toestand van het materiaal | Matig beschadigd, matig verweerd |

| Beschrijving | Wandpanelen tuinhuis |

**Dringend verwijderen**

- Verwijder dit asbestmateriaal zo snel mogelijk. Volg de toestand goed op.

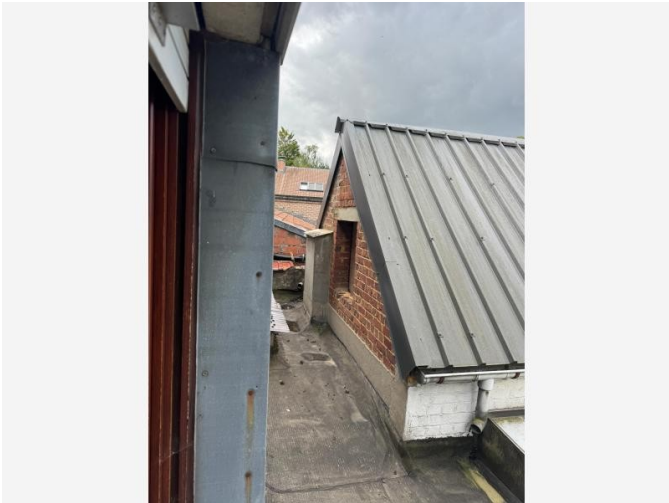
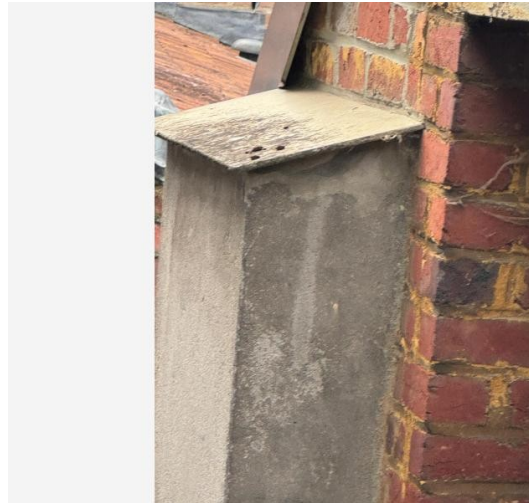
| Beschrijving | Plaat |
| Type afvalstof | Betreft stock-voorraad of gedemonteerde asbestmaterialen |

**Dringend verwijderen**

- Verwijder het asbestafval.

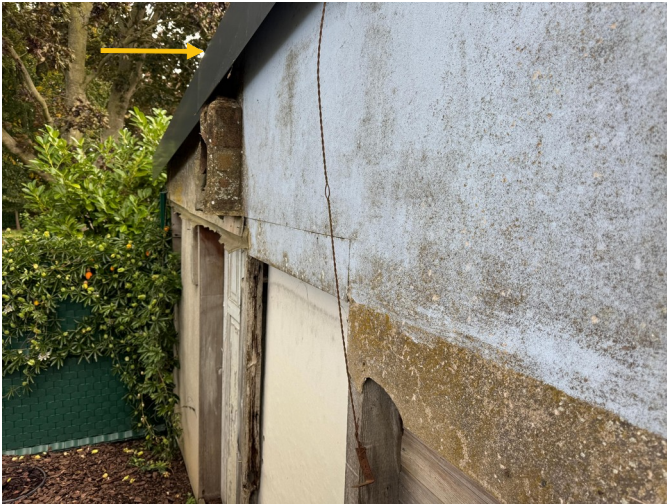
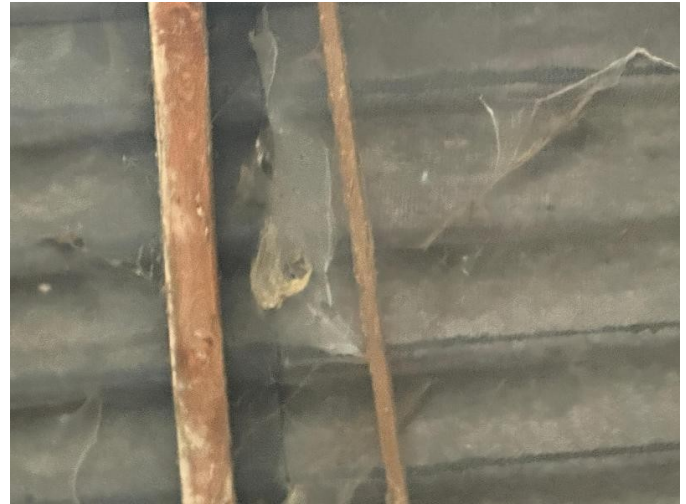
| Eindbeoordeling materiaalrisico | Hoog materiaalrisico en/of hoge kans op vezelvrijgave |

| Asbestsoort (vezeltype) | Crocidoliet aanwezig |
| Toestand van het materiaal | Matig beschadigd, matig verweerd |

| Beschrijving | Golfplaten dak tuinhuis/garage |

**Dringend verwijderen**

- Verwijder dit asbestmateriaal zo snel mogelijk. Volg de toestand goed op.
- Hemelwater dat afspoelt van asbestcement daken of gevels kan asbestdeeltjes bevatten. Gebruik het enkel voor gesloten circuits (bv. spoelen toiletten). Reinig na het vervangen van het dak of de gevel de dakgoten en regenwaterput of -ton om asbesthoudend sediment of slib te verwijderen

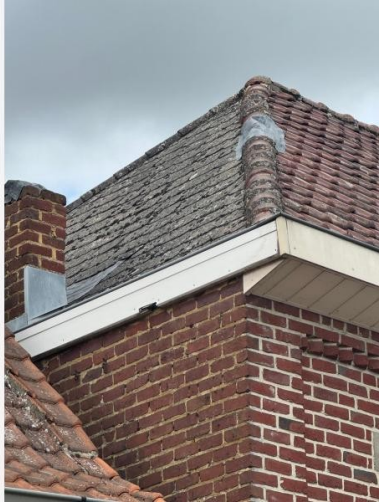
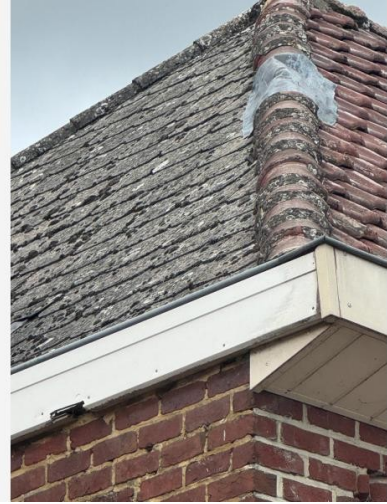
| Beschrijving | Slib in dakgoten |
| Type afvalstof | Betreft resten (contaminatie) van verwerking of beschadiging |
| Bron van de resten | Dakleien. |

**Dringend verwijderen**

- Verwijder het asbestafval.

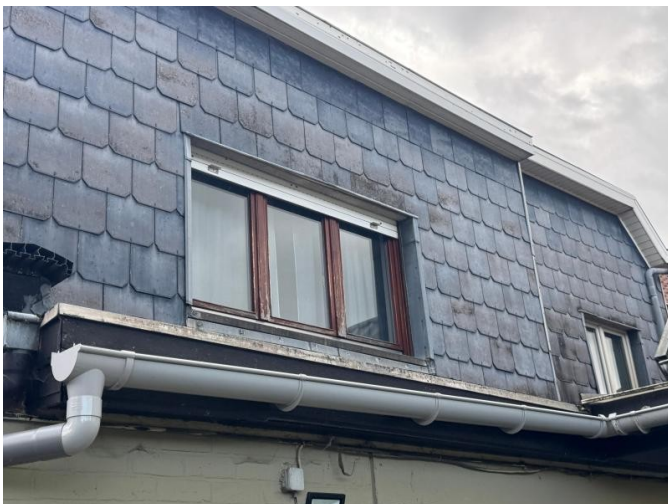
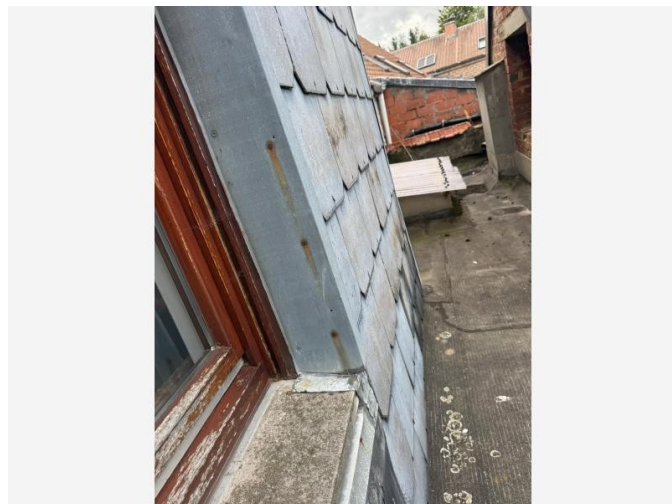
| Eindbeoordeling materiaalisico | Verhoogd materiaalisico en/of verhoogde kans op vezelvrijgave |

Verwijderen

- Verwijder dit asbestmateriaal zo snel mogelijk. Volg de toestand goed op.
- Hemelwater dat afspoelt van asbestcement daken of gevels kan asbestdeeltjes bevatten. Gebruik het enkel voor gesloten circuits (bv. spoelen toiletten). Reinig na het vervangen van het dak of de gevel de dakgoten en regenwaterput of -ton om asbesthoudend sediment of slib te verwijderen

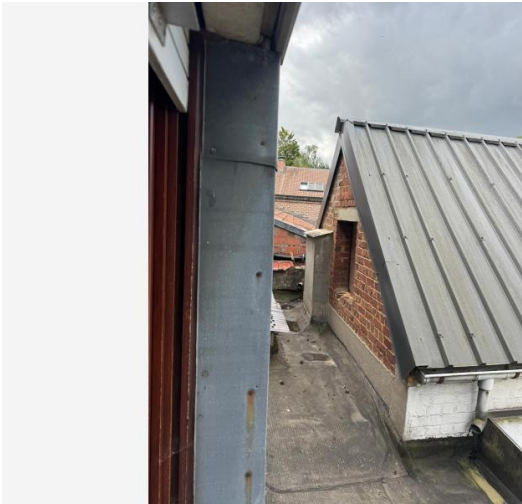
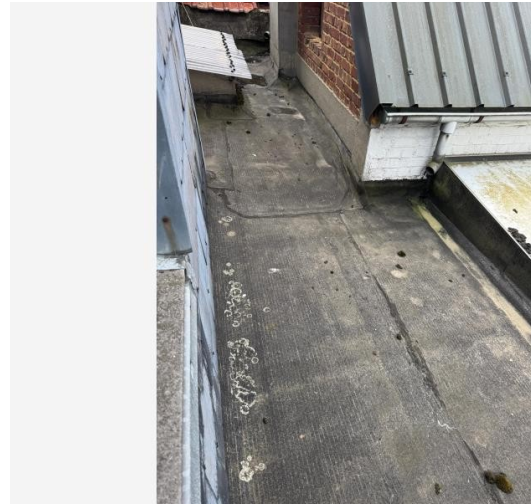
Staalname was niet mogelijk van de (verschillende lagen) roofing zonder het risico op het veroorzaken van lekschade. Laat voor aanvang van werken en / of renovaties een staalname uitvoeren in het kader van een destructief onderzoek om de aanwezigheid van asbest in de dakbedekking uit te sluiten.

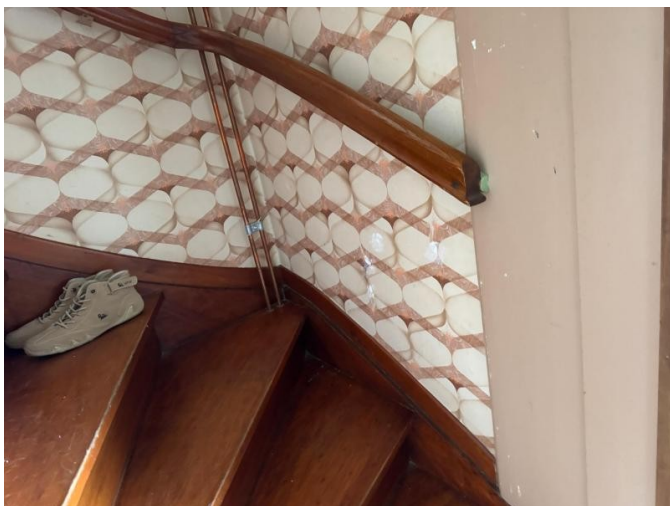
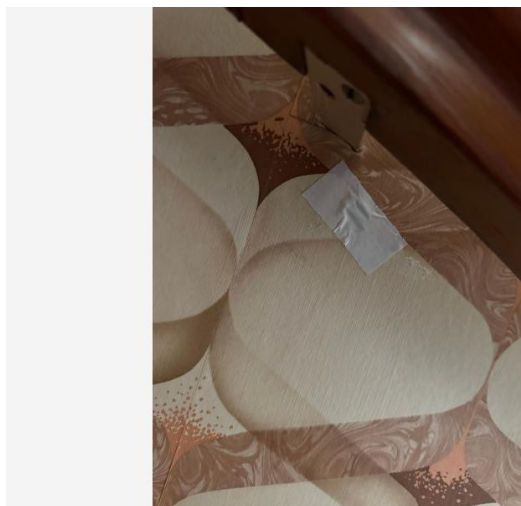
## Fiche 11: Pleisterwerk Muren

Geen asbest
