# Asbestinventarisatetest

Sint-Berlindisstraat 11, 9402 Ninove

Attestnummer : 20241114-000058.000

Uitgegeven op : 14.11.2024

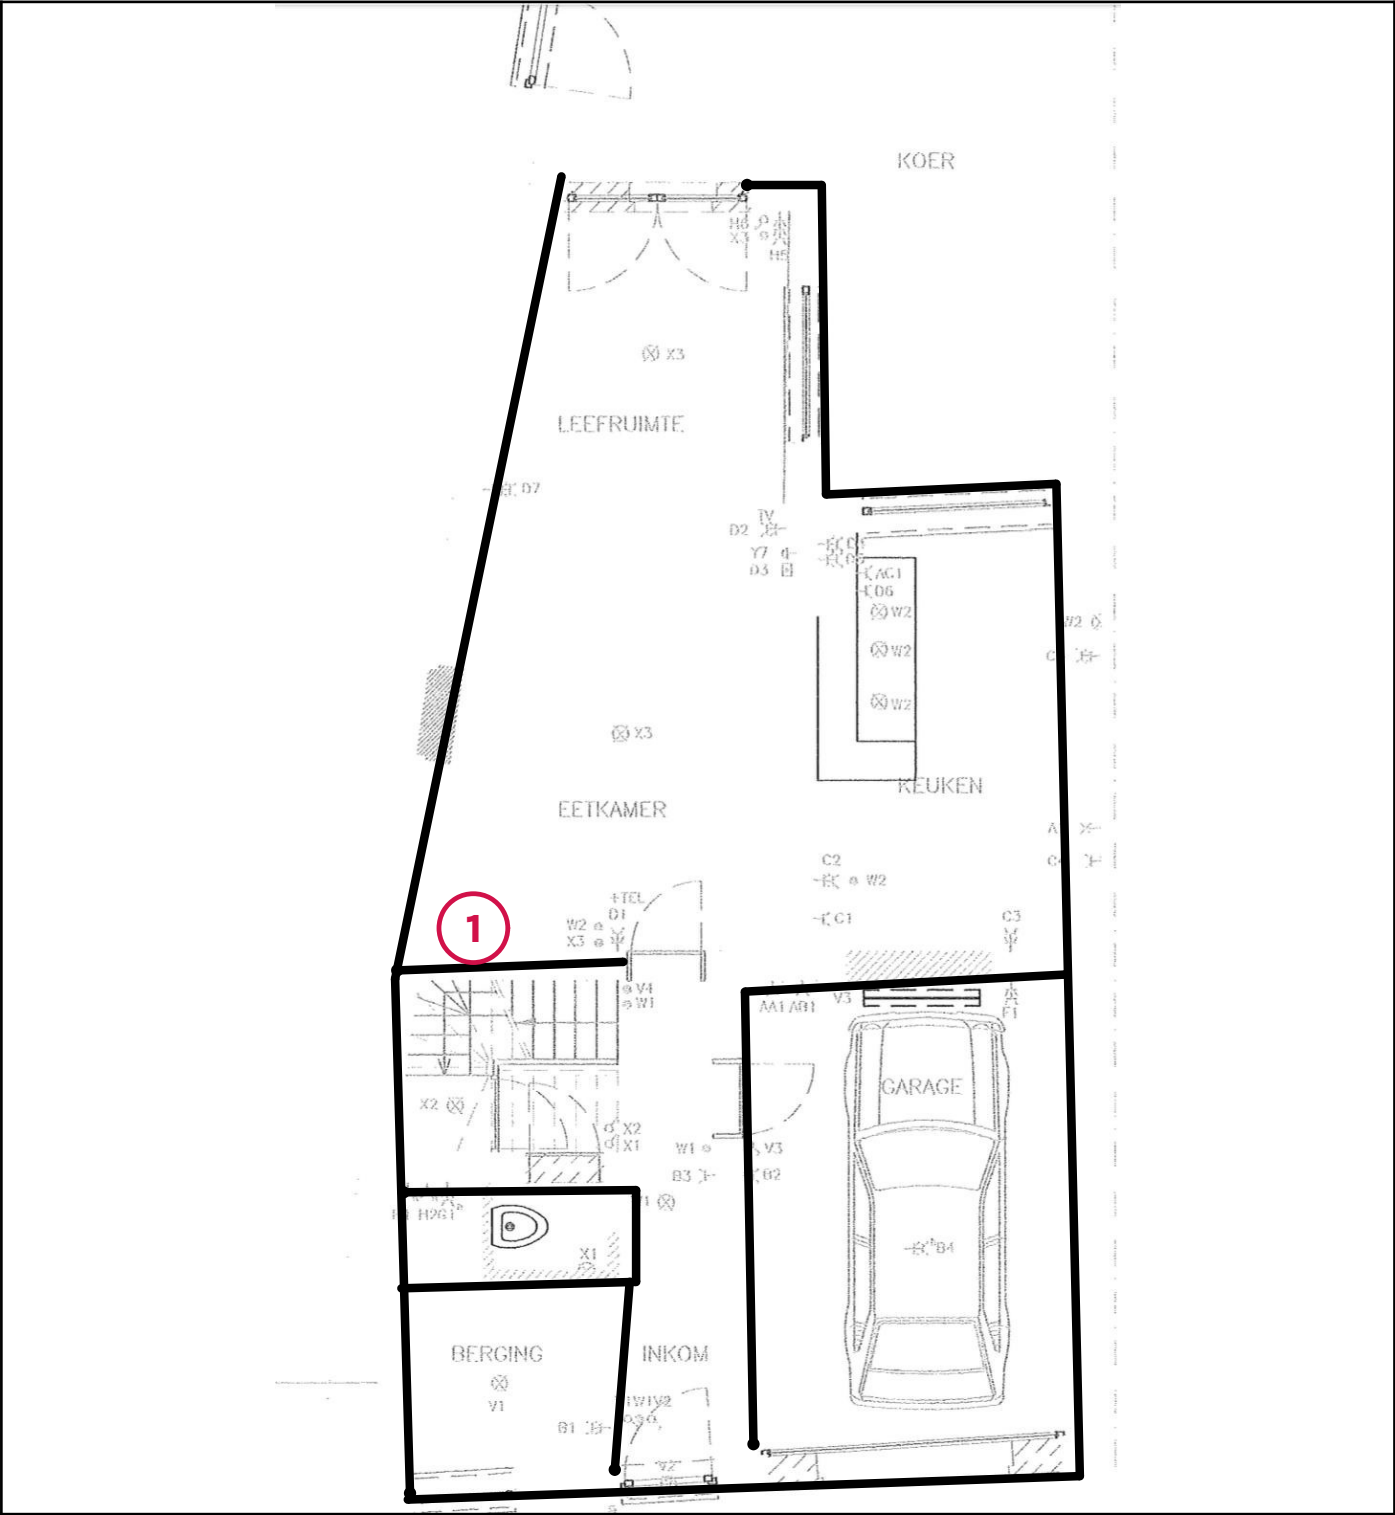
# Plan 1.1: Plan gelijkvloers

| Beschrijving | Type | Actie |
|---|---|---|
| 1. Kachelkoord | Asbestmateriaal | Dringend verwijderen |

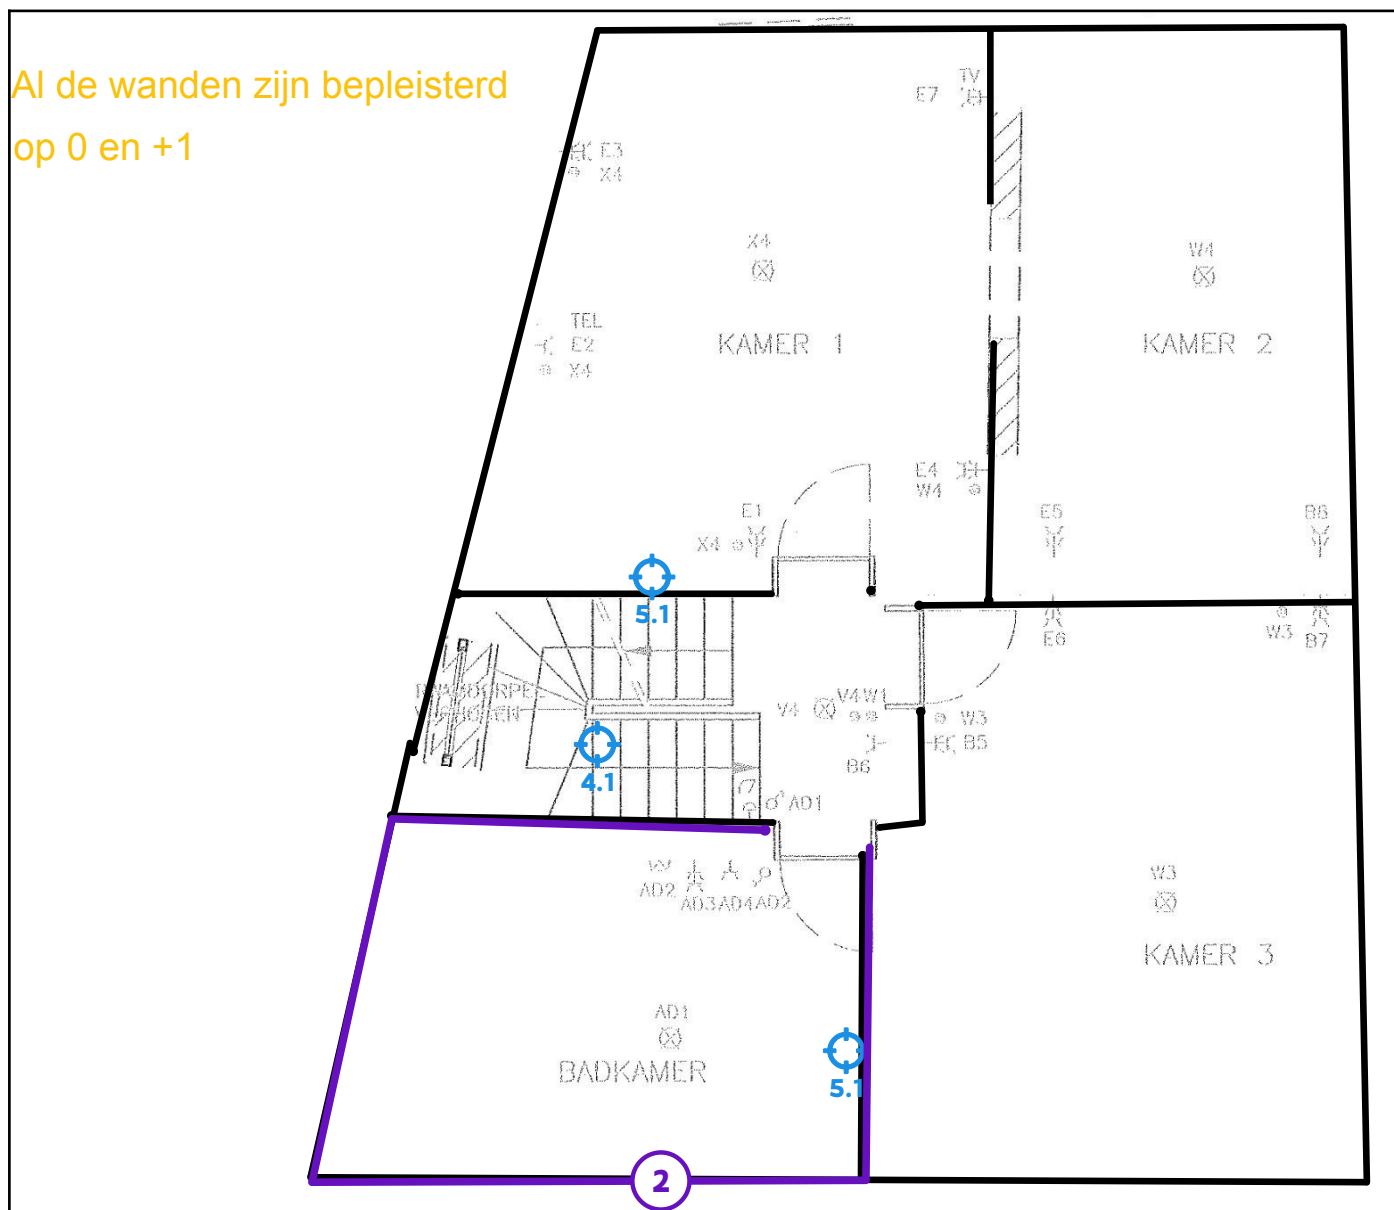
## Plan 2.1: Plan 1ste verdiep

| Beschrijving | Type | Actie |
|---|---|---|
| 2. Tegellijm | Advies | - |
| 4. Pleister plafond | Geen asbest | - |
| 5. Pleister Wanden | Geen asbest | - |

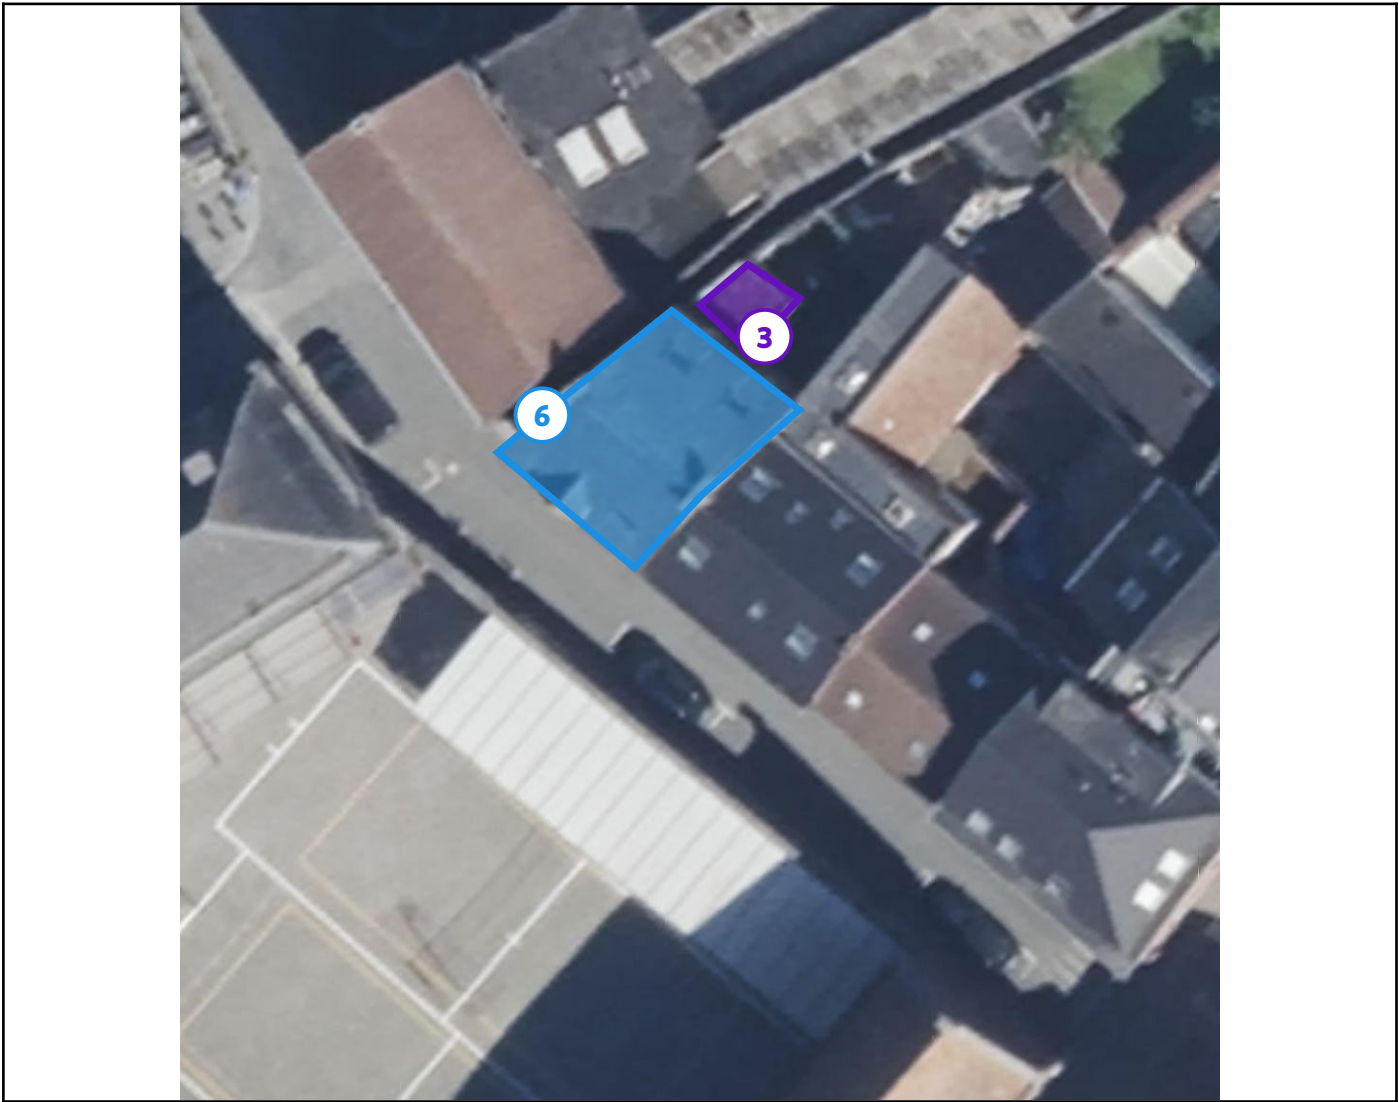
# Plan 5.1: Plan dak

| Beschrijving | Type | Actie |
|---|---|---|
| 3. Roofing | Advies | - |
| 6. Onderdak | Geen asbest | - |

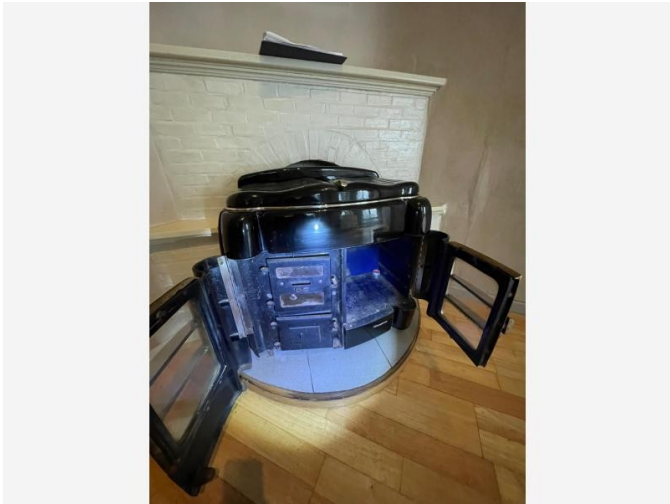
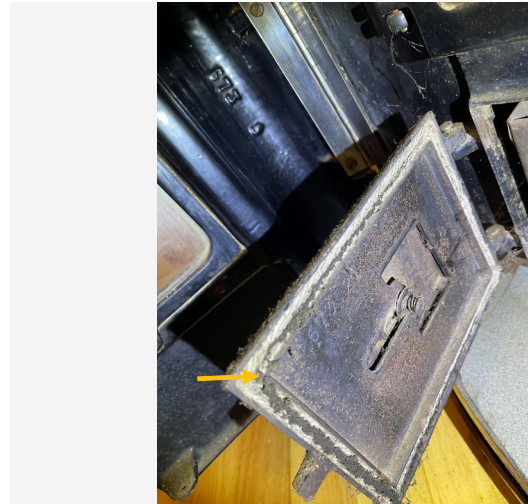
Het asbestmateriaal valt onder de mijlpaal van 2034.

| Eindbeoordeling materiaalarisico | Hoog materiaalarisico en/of hoge kans op vezelvrijgave |

| Gebondenheid | Categorie 3: niet-hechtgebonden met weinig of geen matrix |
| Asbestsoort (vezeltype) | Alleen chrysotiel |
| Asbestconcentratie | Hoog ( $\geq 50\%$ ) |
| Toestand van het materiaal | Matig beschadigd, matig verweerd |

| Beschrijving | Kachelkoord |

**Dringend verwijderen**

- Verwijder dit asbestmateriaal zo snel mogelijk. Volg de toestand goed op.
- Voer bijkomende staalname(s) uit.

Mag via EVH doe het zelf en werknemers met opleiding attest verwijderd mag worden. Afvoer naar een erkend verzamelaar afvalstoffen.

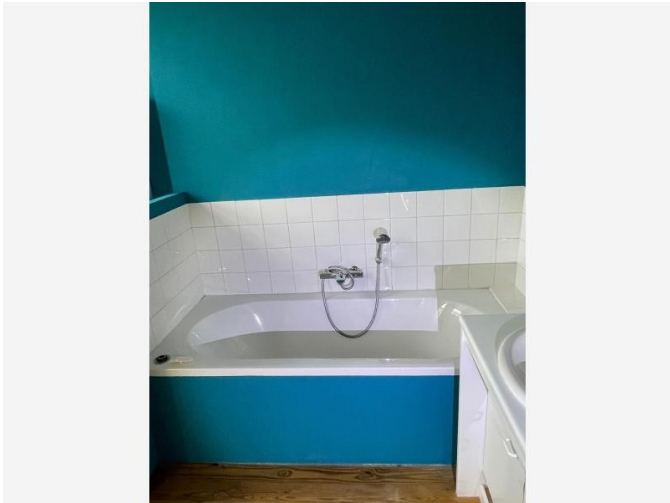
Vrije foto

| Identificatiemethode | Redelijk vermoeden |

Dit is een grove schatting van hoeveelheden en gewichten en mag niet worden gebruikt voor meetstaten in bouwwerken.

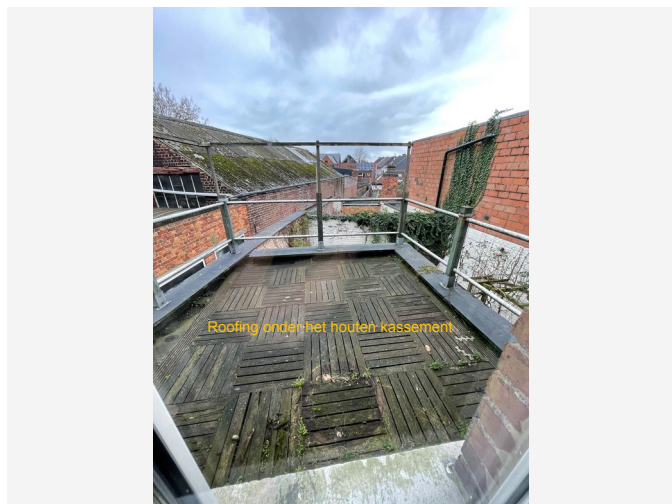
Vrije foto

| Identificatiemethode | Redelijk vermoeden |

Houten kassament met daaronder een laag roofing. Aangezien er risico op waterinfiltratie bestaat bij het nemen van het monster, wordt aanbevolen om bij renovatie- of sloopwerken aanvullend destructief onderzoek uit te voeren (staalname en laboanalyse) om definitief vast te stellen of er asbest aanwezig is.

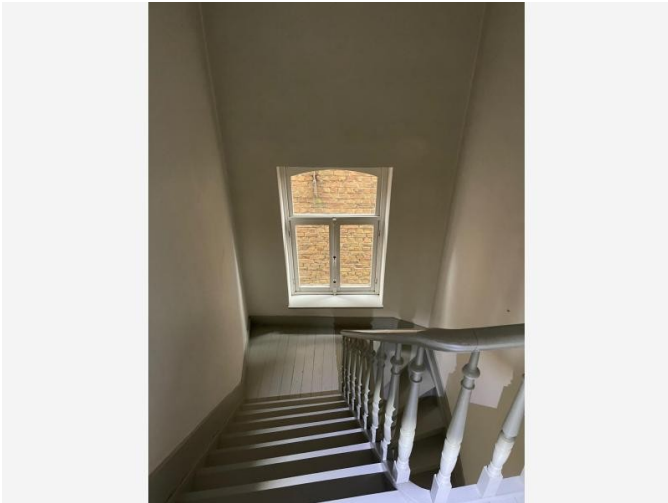
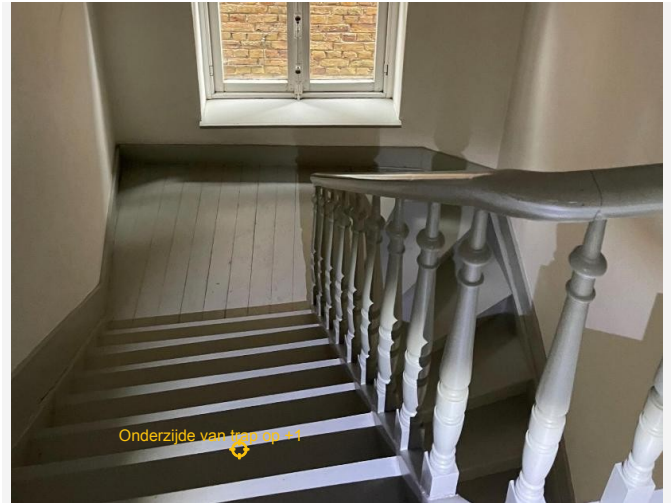
## Fiche 4: Pleister plafond

Geen asbest

| # | Type | Referentie | Resultaat |
|---|---|---|---|
| 4.1 | Puntmonster | 2 | Geen asbest |

| Opmerking | <p>Dit is een grove schatting van hoeveelheden en gewichten en mag niet worden gebruikt voor meetstaten in bouwwerken.</p> <p>Alle plafonds waren hoger dan 3,50 m, daarom werd er alleen een puntmonster genomen op een lager gelegen gedeelte, onderzijde trap.</p> |

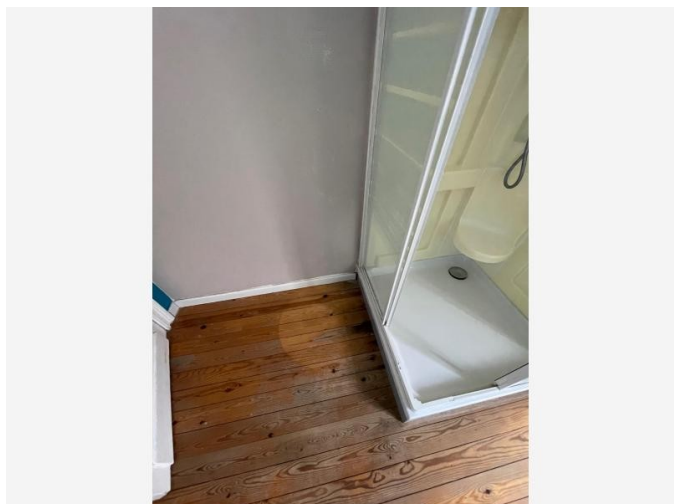
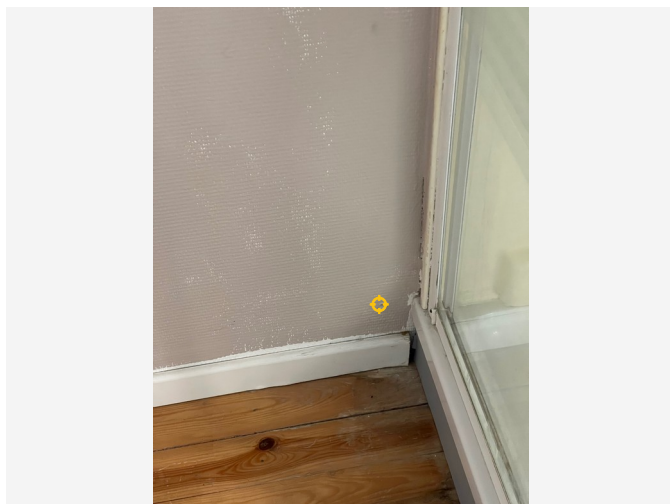
## Fiche 5: Pleister Wanden

Geen asbest

| # | Type | Referentie | Resultaat |
|---|---|---|---|
| 5.1 | Mengmonster | 1 | Geen asbest |

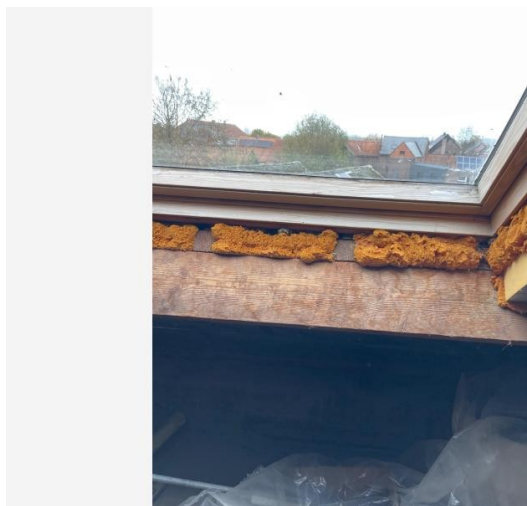
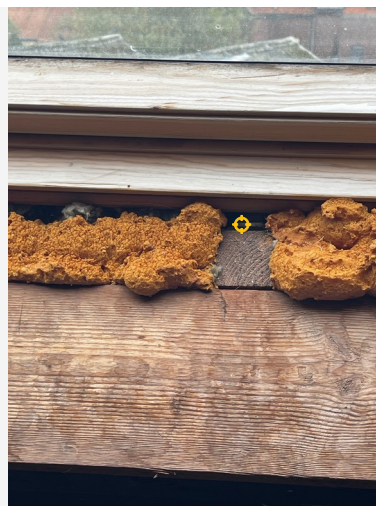
## Fiche 6: Onderdak

Geen asbest

| # | Type | Referentie | Resultaat |
|---|---|---|---|
| 6.1 | Puntmonster | 3 | Geen asbest |

| Opmerking | <p>Dit is een grove schatting van hoeveelheden en gewichten en mag niet worden gebruikt voor meetstaten in bouwwerken.</p> <p>Het dak werd vernieuwd in 2001 (bewijs aanwezig). Desondanks is er een monster genomen om de aanwezigheid van asbest uit te sluiten.</p> |
