# Asbestinventarisat attest

Meerslos 30, 9500 Geraardsbergen

Attestnummer : 20250912-000289.001

Uitgegeven op : 15.09.2025

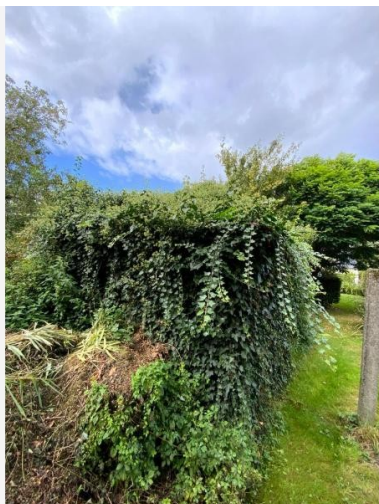
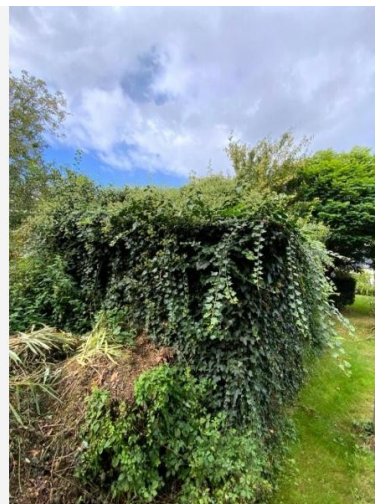
Het asbestmateriaal valt onder de mijlpaal van 2034.

| Eindbeoordeling materiaalrisico | Zeer laag materiaalrisico en/of zeer lage kans op vezelvrijgave |

| Gebondenheid | Categorie 1: hechtgebonden in oorsprong |
| Asbestsoort (vezeltype) | Alleen chrysotiel |
| Asbestconcentratie | Laag (< 50%) |
| Afschermingsgraad van het gehele materiaal | Geheel of deels vrij aan de buitenlucht |
| Toestand van het materiaal | Onbeschadigd, niet verweerd |

| Beschrijving | Golfplaten op tuinhuis |
| Asbestmateriaal | Dak- en gevelbekleding - Golfplaat |
| Hoeveelheid (oppervlakte - aantal) | • 10,00 m <sup>2</sup> - 1 stuk |

Verwijderen

- Zorg voor een veilig beheer. Vermijd het beschadigen van het asbestmateriaal. Controleer de toestand jaarlijks op wijzigingen.

- Eenvoudige handelingen: mag via doe-het-zelf of door werknemer(s) met opleidingsattest eenvoudige handelingen  
Deze hechtgebonden toepassing mag door de particulier zelf verwijderd worden.

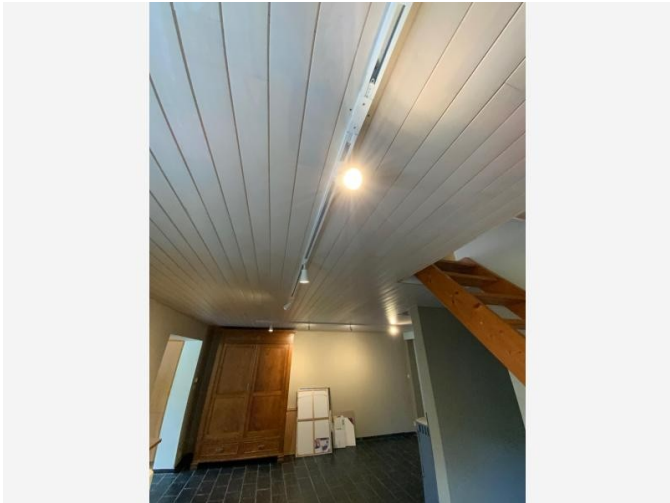
Vrije foto

De plafonds werden afgewerkt met niet-asbestverdachte voorzetpanelen die inspectie van de bedekte structuur (opbouw, pleisterwerk) verhinderen.

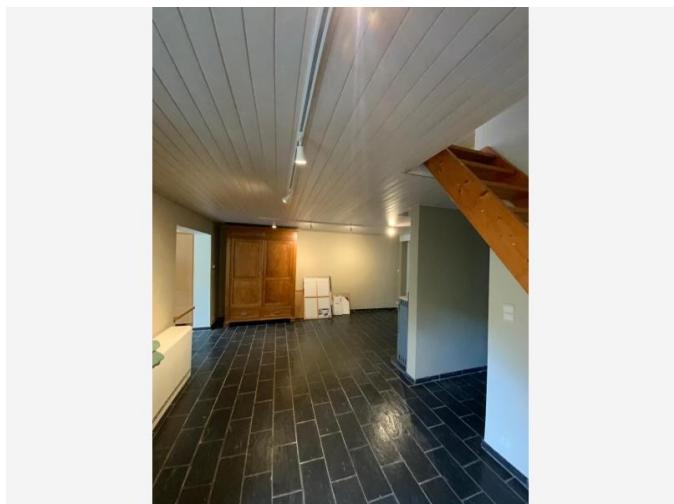
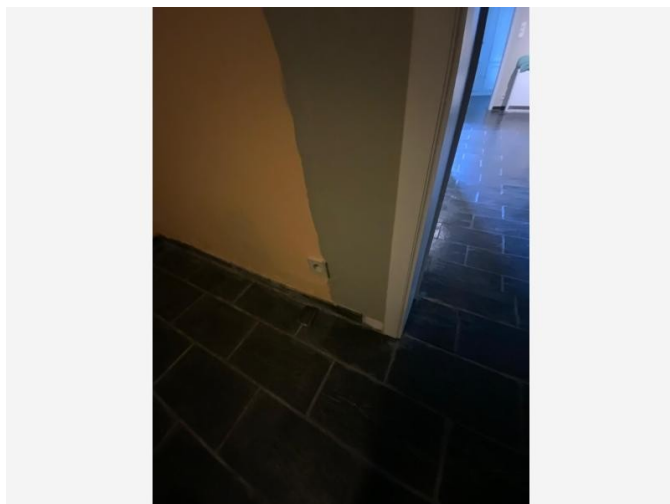
## Fiche 3: Pleisterwerk wanden

Geen asbest

| # | Type | Referentie | Resultaat |
|---|---|---|---|
| 3.1 | Mengmonster | 11925-Plei-meer | Geen asbest |

| Beschrijving | Pleisterwerk wanden |

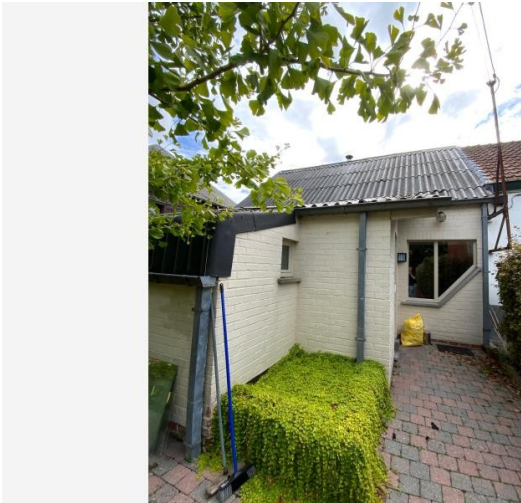
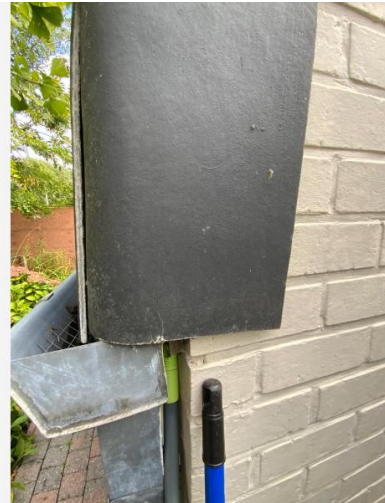
## Fiche 4: Dak bestaande uit golfplaten

Geen asbest

| Beschrijving | Dak bestaande uit golfplaten |
| Opmerking | <p>De hoeveelheid is een schatting en kan afwijken van de werkelijke toestand.</p> <p>Het dak werd na 2002 vervangen met NT golfplaten die niet asbesthoudend zijn.</p> |
