# Asbestinventarisat attest

Waaenberg 1, 9500 Geraardsbergen

Attestnummer : 20250917-000395.000

Uitgegeven op : 17.09.2025

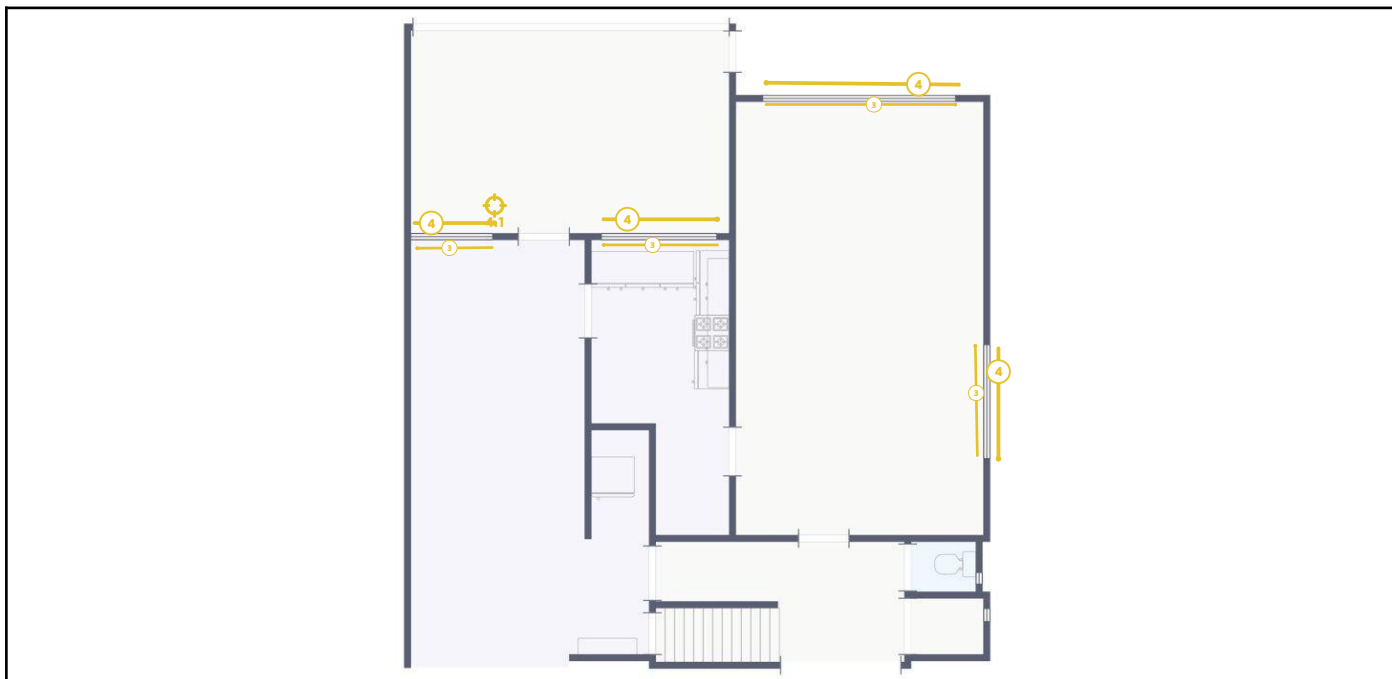
## Plan 1.2: Gelijkvloers

| Beschrijving | Type | Actie |
|---|---|---|
| 3. Vensterbanken | Asbestmateriaal | Zorgvuldig beheren |
| 4. Afdichtingskit ramen | Asbestmateriaal | Zorgvuldig beheren |

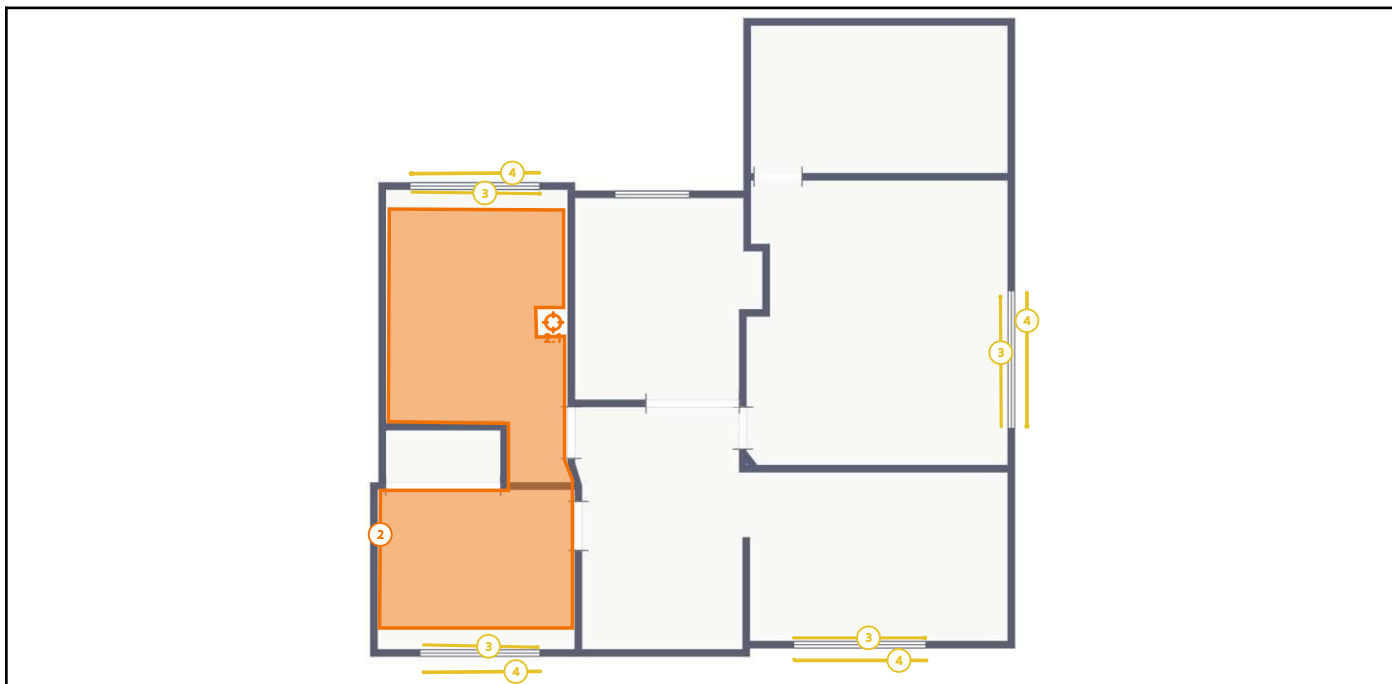
## Plan 1.4: 1ste verdiep

| Beschrijving | Type | Actie |
|---|---|---|
| 2. Oranje vinylvloerbekleding | Asbestmateriaal | Verwijderen |
| 3. Vensterbanken | Asbestmateriaal | Zorgvuldig beheren |
| 4. Afdichtingskit ramen | Asbestmateriaal | Zorgvuldig beheren |

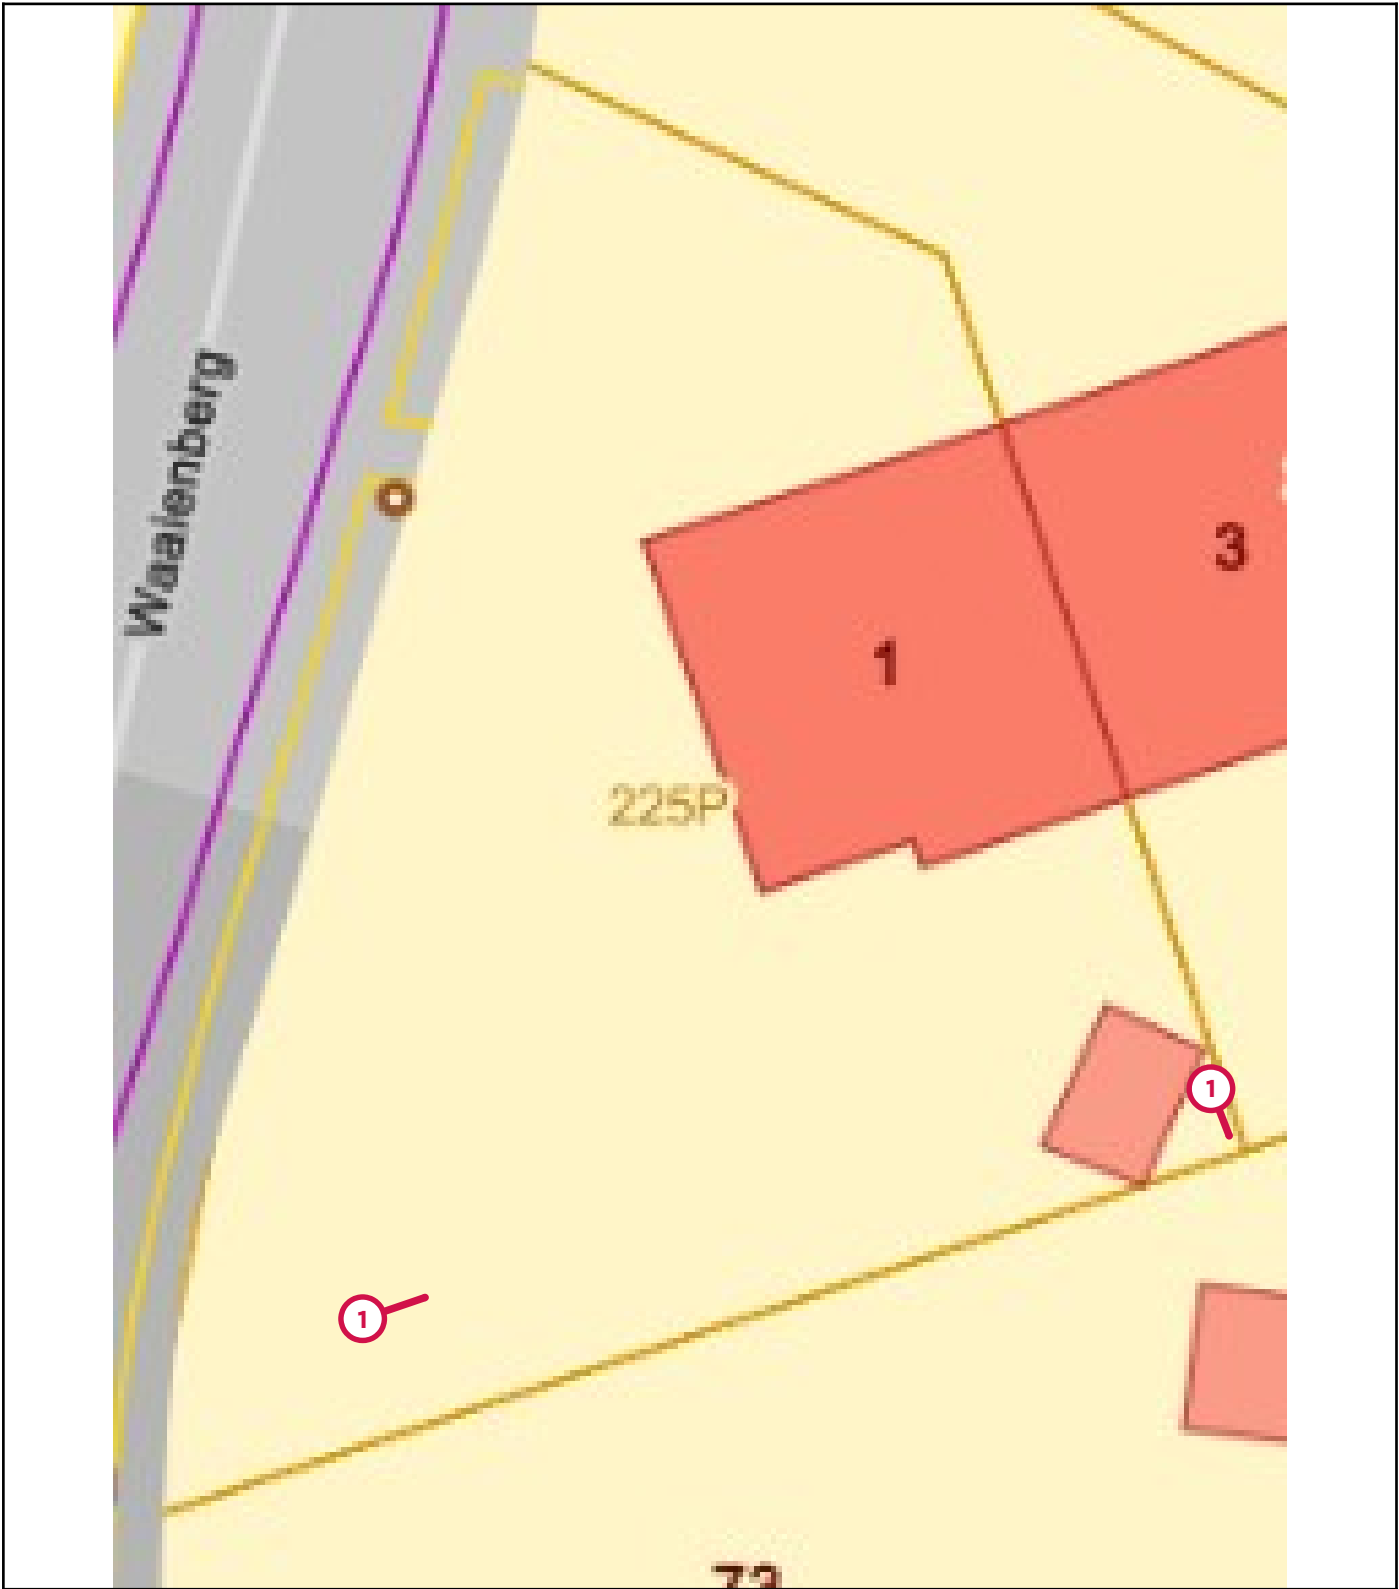
### Plan 3.1: Vaststellingen buiten de constructies

| 1. Cementplaten | Asbestmateriaal | Dringend verwijderen |

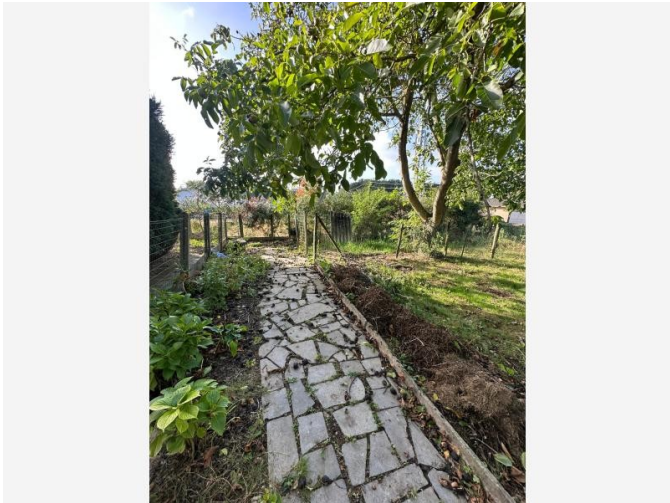
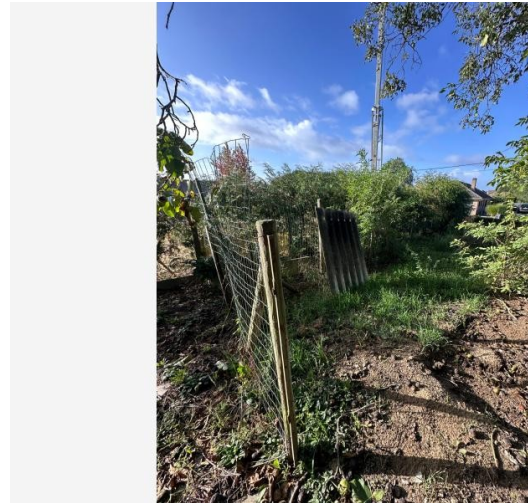
Het asbestmateriaal valt onder de mijlpaal van 2040.

**Dringend verwijderen**

| Beschrijving | Cementplaten |
| Asbestmaterialen | <ul style="list-style-type: none"><li>• Dak- en gevelbekleding - Golfplaat</li><li>• Plaat, paneel, tablet - Generiek</li></ul> |
| Gebondenheid op basis van bindmiddel | Hecht |
| Totaal gewicht | 15,00 kg |

- Verwijder het asbestafval.
- Voer bijkomende staalname(s) uit.

- Eenvoudige handelingen: mag via doe-het-zelf of door werknemer(s) met opleidingsattest eenvoudige handelingen  
De toepassing mag zelf verwijderd worden onder de voorwaarden terug te vinden op:  
<https://ovam.vlaanderen.be/wie-mag-wat-verwijderen>

- Eenvoudige handelingen: enkel door erkend asbestverwijderaar  
Verwijderingsvoorschriften volgens Codex over het welzijn op het werk Art. VI.3-54.

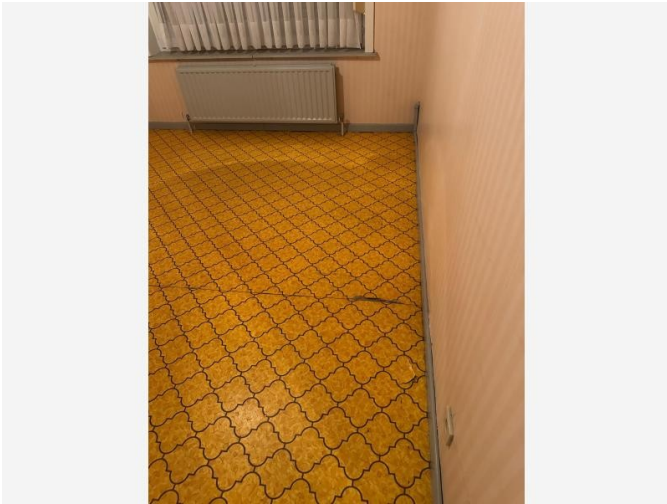
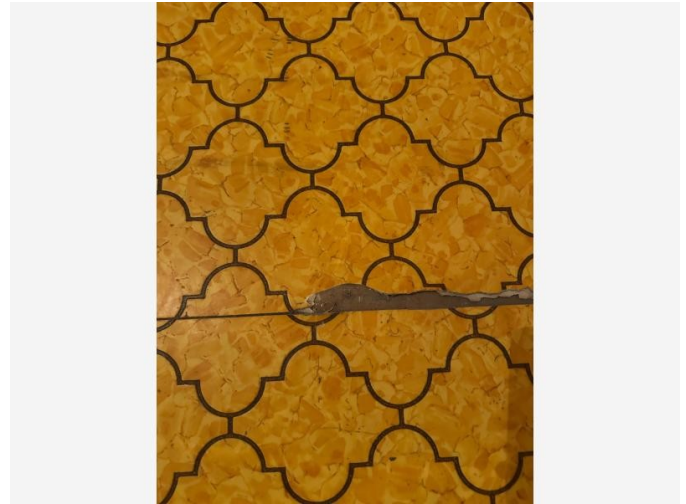
Het asbestmateriaal valt onder de mijlpaal van 2034.

Verwijderen

| Eindbeoordeling materiaalisico | Verhoogd materiaalisico en/of verhoogde kans op vezelvrijgave |

| Gebondenheid | Categorie 2: niet-hechtgebonden met matrix |
| Asbestconcentratie | Hoog ( $\geq 50\%$ ) |
| Toestand van het materiaal | Licht beschadigd, licht verweerd. Intact calciumsilicaatmateriaal of categorie III 'gebondenheid' |

| # | Type | Referentie | Resultaat |
|---|---|---|---|
| 2.1 | Puntmonster | vin-oranje | Chrysotiel |

| Opmerking | Het betreft de oranjekeurige vinylvloerbekleding in de slaapkamers aan de linkerzijde. De hoeveelheid is geschat. |

- Zorg voor een veilig beheer. Vermijd het beschadigen van het asbestmateriaal. Controleer de toestand jaarlijks op wijzigingen.

- Hermetische zone (erkend asbestverwijderaar)  
Verwijderingsvoorschriften volgens Codex over het welzijn op het werk Art. VI.3-61.

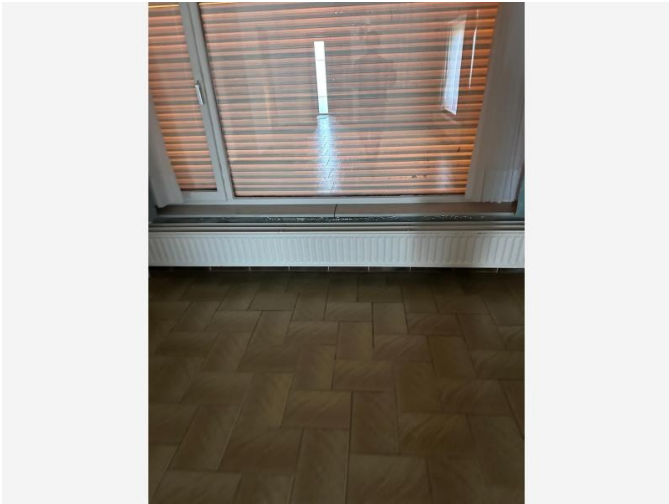
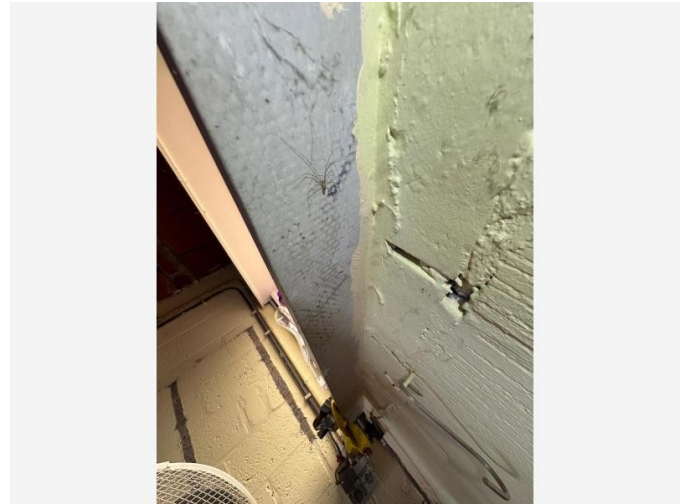
Het asbestmateriaal valt onder de mijlpaal van 2040.

Zorgvuldig beheren

| Eindbeoordeling materiaalrisico | Zeer laag materiaalrisico en/of zeer lage kans op vezelvrijgave |

| Toestand van het materiaal | Onbeschadigd, niet verweerd |

| Beschrijving | Vensterbanken |
| Asbestmateriaal | Plaat, paneel, tablet - Type Massal |

- Zorg voor een veilig beheer. Vermijd het beschadigen van het asbestmateriaal. Controleer de toestand jaarlijks op wijzigingen.
- Voer bijkomende staalname(s) uit.

- Eenvoudige handelingen: mag via doe-het-zelf of door werknemer(s) met opleidingsattest eenvoudige handelingen  
De toepassing mag zelf verwijderd worden onder de voorwaarden terug te vinden op:  
<https://ovam.vlaanderen.be/wie-mag-wat-verwijderen>

- Eenvoudige handelingen: enkel door erkend asbestverwijderaar  
Verwijderingsvoorschriften volgens Codex over het welzijn op het werk Art. VI.3-54.

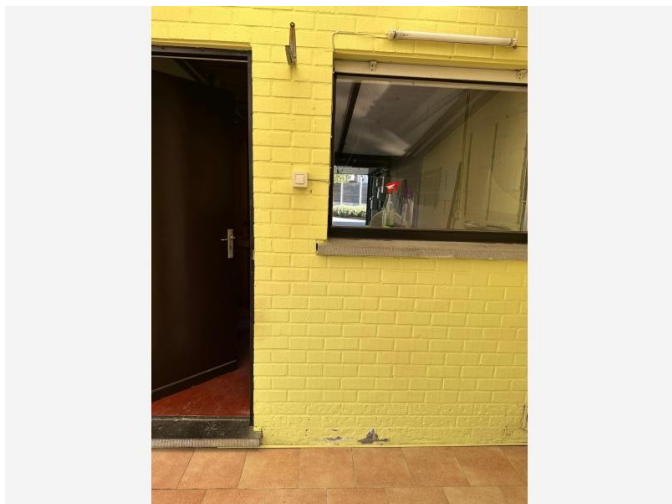
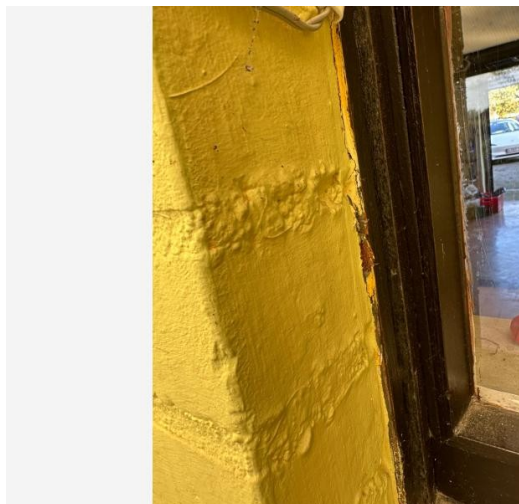
Het asbestmateriaal valt onder de mijlpaal van 2040.

Zorgvuldig beheren

| Eindbeoordeling materiaalrisico | Laag materiaalrisico en/of verlaagde kans op vezelvrijgave |

| Toestand van het materiaal | Licht beschadigd, licht verweerd. Intact calciumsilicaatmateriaal of categorie III 'gebondenheid' |

| # | Type | Referentie | Resultaat |
|---|---|---|---|
| 4.1 | Puntmonster | MAS | Chrysotiel |

| Opmerking | Het betreft de afdichtingskit tussen het glas en het profiel van de ramen. De hoeveelheid is geschat. |

- Zorg voor een veilig beheer. Vermijd het beschadigen van het asbestmateriaal. Controleer de toestand jaarlijks op wijzigingen.

- Eenvoudige handelingen: enkel door erkend asbestverwijderaar  
Verwijderingsvoorschriften volgens Codex over het welzijn op het werk Art. VI.3-54.

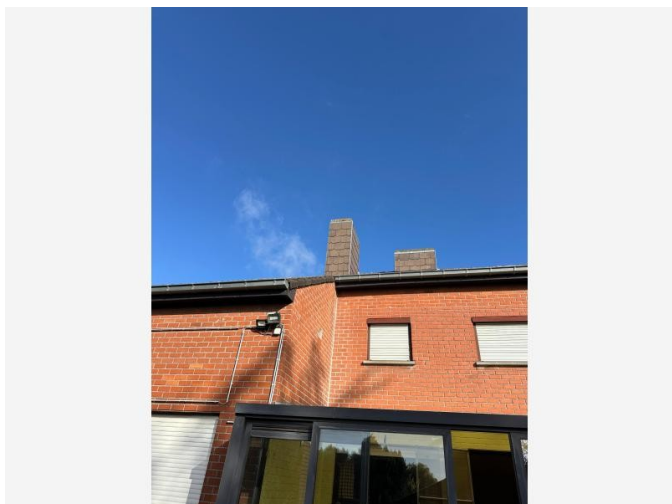
**Reden:** Het te onderzoeken materiaal situeert zich hoger dan 3,50 m te rekenen vanaf een veilige ondergrond

**Uitleg van de asbestdeskundige:** Het is niet mogelijk om de binnenzijde van de gemetselde schouwen te onderzoeken.

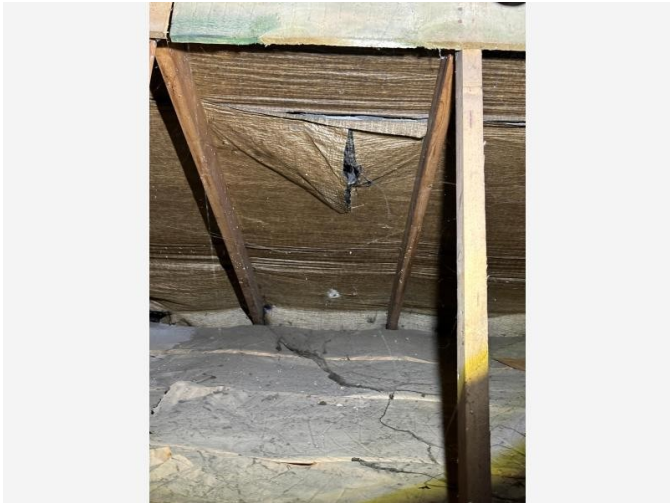
Er werd geen asbestverdachte onderdakbekleding aangetroffen. Er werden geen asbestverdachte materialen aangetroffen op het zolderverdiep.

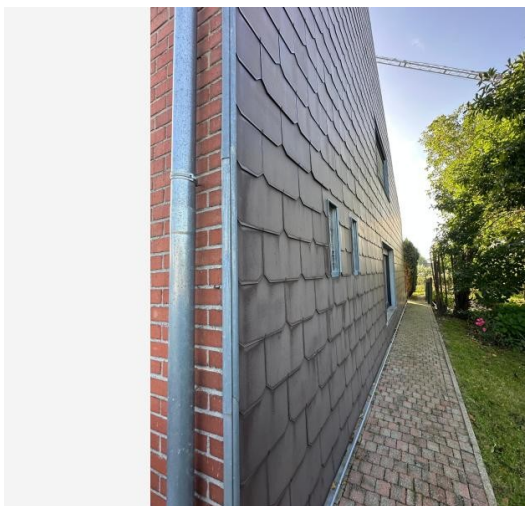
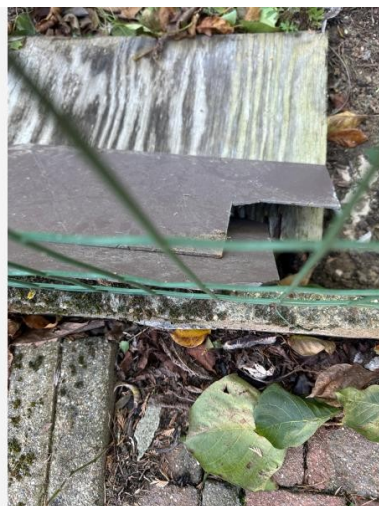
## Fiche 7: Gevelleien

Geen asbest

| # | Type | Referentie | Resultaat |
|---|---|---|---|
| 7.1 | Puntmonster | Lei | Geen asbest |

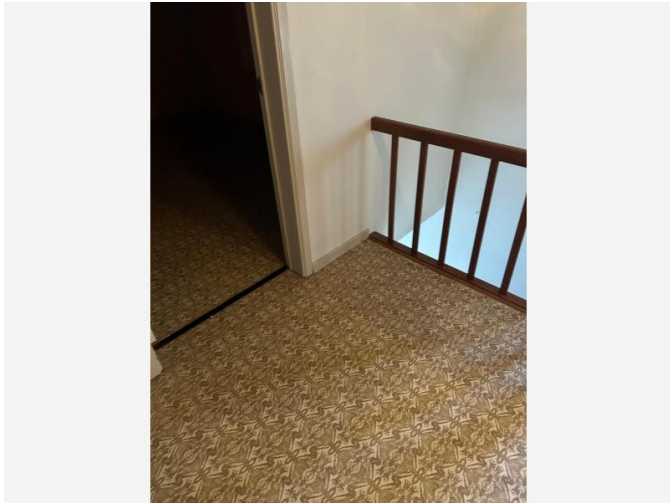
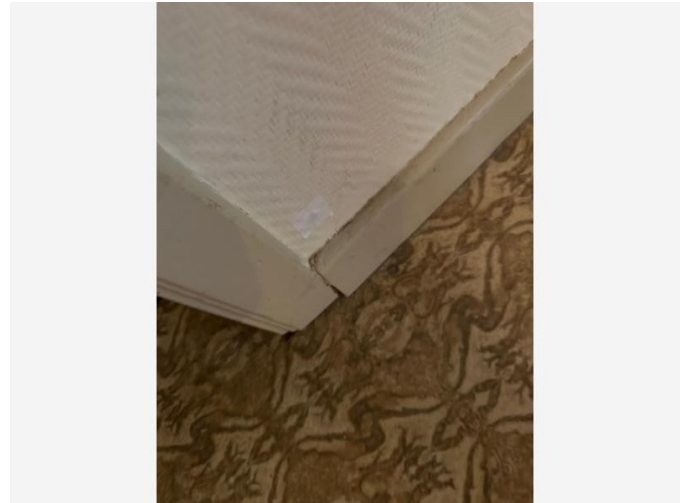
## Fiche 8: Pleisterwerk muren

Geen asbest

| # | Type | Referentie | Resultaat |
|---|---|---|---|
| 8.1 | Mengmonster | PLM | Geen asbest |

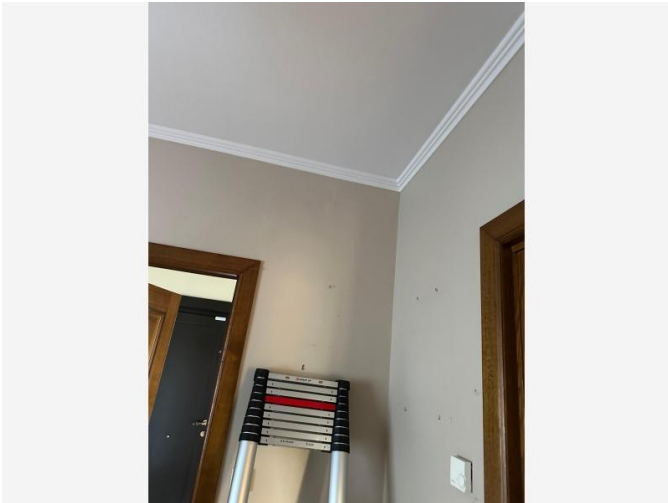
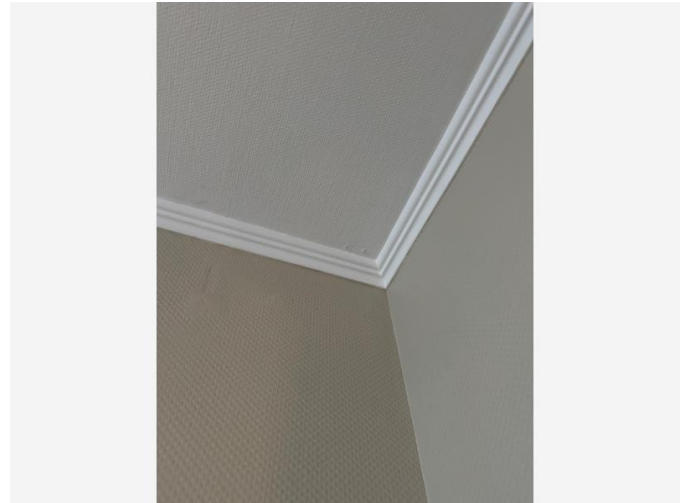
## Fiche 9: Pleisterwerk plafonds

Geen asbest

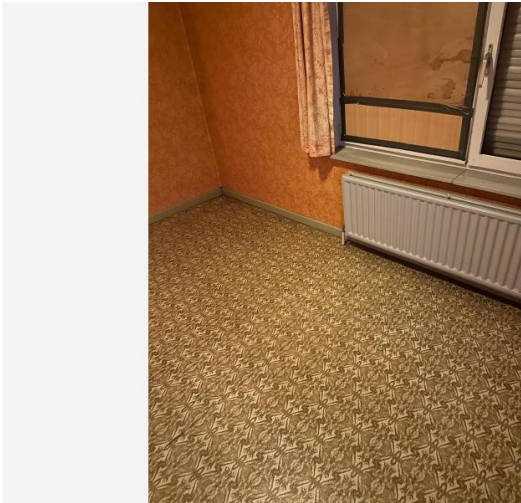
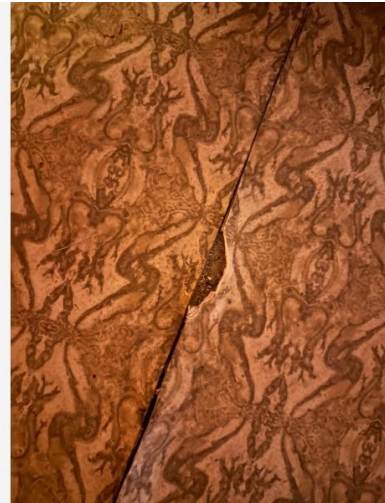
## Fiche 10: Groene vinylvloerbekleding

Geen asbest

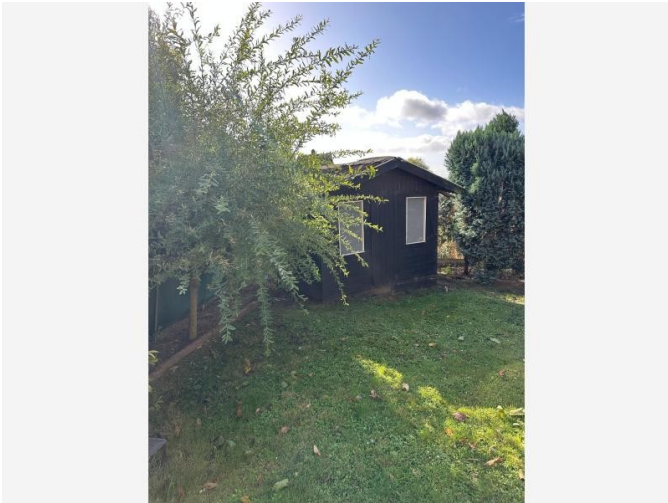
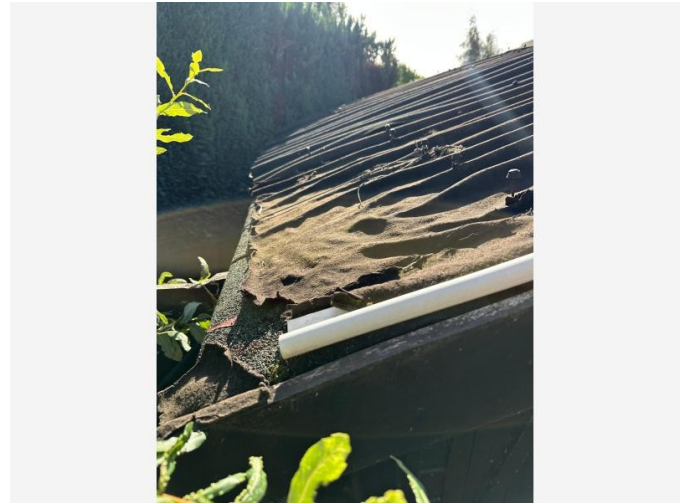
## Fiche 11: Golfplaten dak tuinhuis

Geen asbest
