# Asbestinventarisatattest

Geraardsbergsestraat 14, 9570 Lierde

Attestnummer : 20250916-000228.000

Uitgegeven op : 16.09.2025

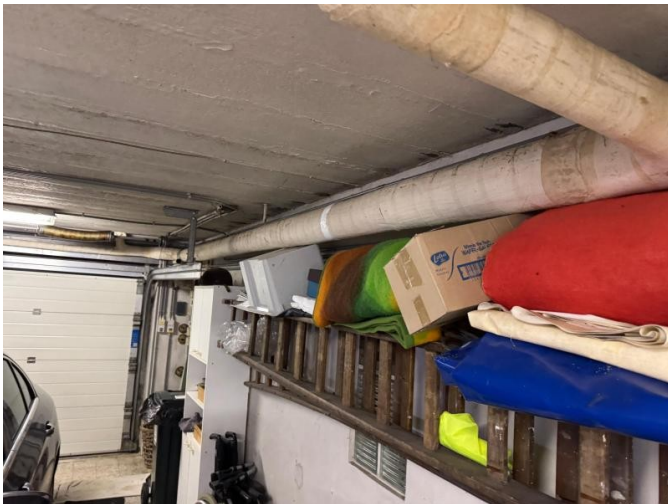
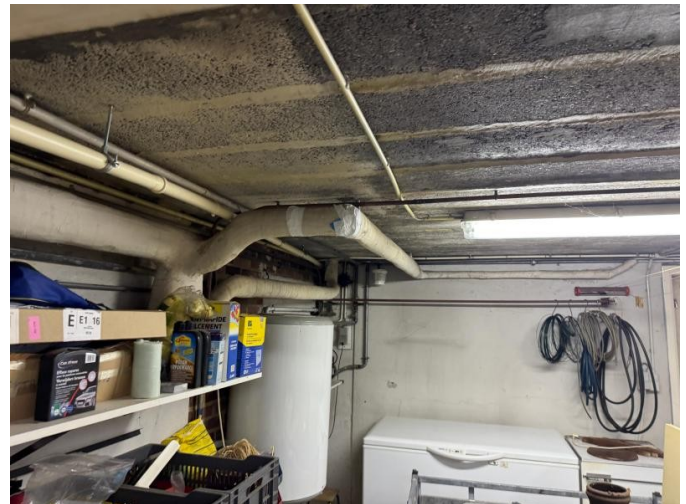
| Fiche 1: Thermische isolatie kelder..... | 18 |

Het asbestmateriaal valt onder de mijlpaal van 2034.

Verwijderen

| Eindbeoordeling materiaalisico | Laag materiaalisico en/of verlaagde kans op vezelvrijgave |

| Gebondenheid | Categorie 2: niet-hechtgebonden met matrix |
| Asbestsoort (vezeltype) | Amfibool aanwezig, uitgezonderd crocidoliet |
| Asbestconcentratie | Hoog ( $\geq 50\%$ ) |
| Toestand van het materiaal | Licht beschadigd, licht verweerd. Intact calciumsilicaatmateriaal of categorie III 'gebondenheid' |

| # | Type | Referentie | Resultaat |
|---|---|---|---|
| 1.1 | Mengmonster | 9050 | Amosiet |
| 1.2 | Mengmonster | 9054 | Amosiet |

| Beschrijving | Thermische isolatie kelder |
| Hoeveelheid (lengte - omtrek - dikte - aantal) | <ul style="list-style-type: none"><li>• 19,00 m - 40,00 cm - 2,00 cm - 1 stuk</li></ul> |

- Verwijder dit asbestmateriaal zo snel mogelijk. Volg de toestand goed op.

- Hermetische zone (erkend asbestverwijderaar)  
Verwijderingsvoorschriften volgens Codex over het welzijn op het werk Art. VI.3-61.

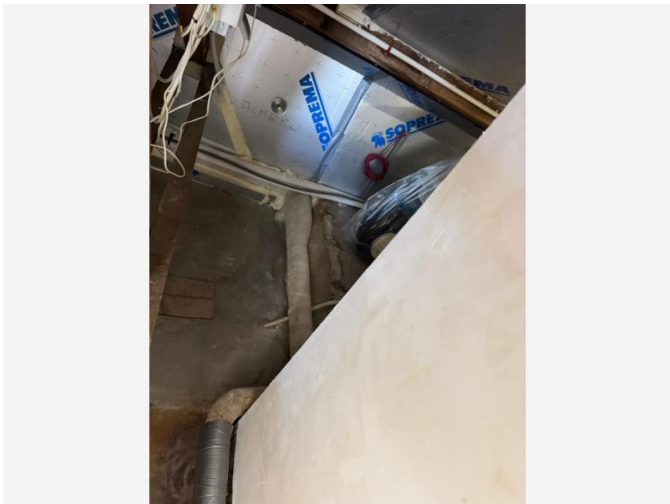
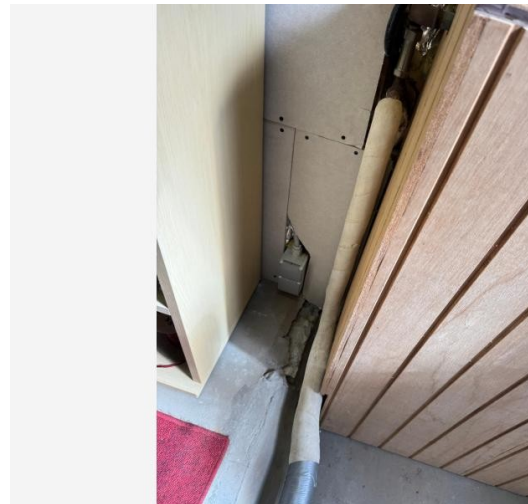
| Fiche 2: Thermische isolatie zolder..... | 21 |

Het asbestmateriaal valt onder de mijlpaal van 2034.

Verwijderen

| Eindbeoordeling materiaalisico | Laag materiaalisico en/of verlaagde kans op vezelvrijgave |

| Gebondenheid | Categorie 2: niet-hechtgebonden met matrix |
| Asbestsoort (vezeltype) | Amfibool aanwezig, uitgezonderd crocidoliet |
| Asbestconcentratie | Hoog ( $\geq 50\%$ ) |
| Toestand van het materiaal | Licht beschadigd, licht verweerd. Intact calciumsilicaatmateriaal of categorie III 'gebondenheid' |

| # | Type | Referentie | Resultaat |
|---|---|---|---|
| 2.1 | Mengmonster | 9049 | Amosiet |
| 2.2 | Mengmonster | 9051 | Amosiet |

| Beschrijving | Thermische isolatie zolder |
| Hoeveelheid (lengte - omtrek - dikte - aantal) | <ul style="list-style-type: none"><li>• 8,00 m - 40,00 cm - 2,00 cm - 1 stuk</li></ul> |

- Verwijder dit asbestmateriaal zo snel mogelijk. Volg de toestand goed op.

- Hermetische zone (erkend asbestverwijderaar)  
Verwijderingsvoorschriften volgens Codex over het welzijn op het werk Art. VI.3-61.

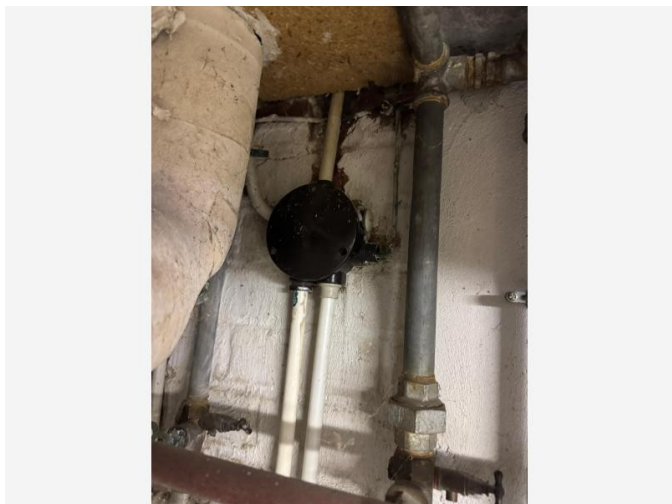
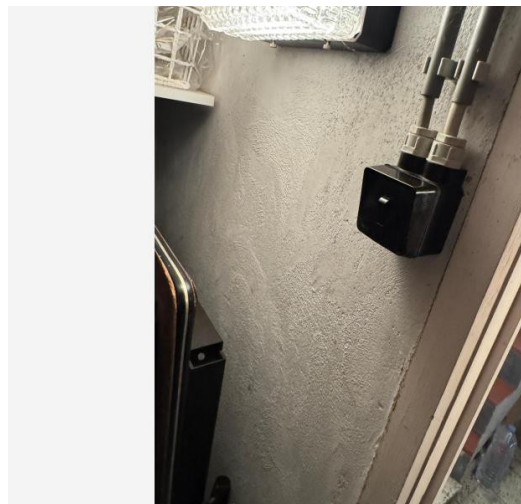
| Fiche 3: Bakelieten toepassingen elektriciteit..... | 24 |

Het asbestmateriaal valt onder de mijlpaal van 2040.

Zorgvuldig beheren

| Eindbeoordeling materiaalisico | Laag materiaalisico en/of verlaagde kans op vezelvrijgave |

| Gebondenheid | Categorie 1: hechtgebonden in oorsprong |
| Asbestsoort (vezeltype) | Crocidoliet aanwezig |
| Toestand van het materiaal | Onbeschadigd, niet verweerd |

| Beschrijving | Bakelieten toepassingen elektriciteit |
| Opmerking | Het betreft schakelaars en een contactdoos zoals weergegeven op de foto's. |

- Zorg voor een veilig beheer. Vermijd het beschadigen van het asbestmateriaal. Controleer de toestand jaarlijks op wijzigingen.

- Eenvoudige handelingen: mag via doe-het-zelf of door werknemer(s) met opleidingsattest eenvoudige handelingen  
De toepassing mag zelf verwijderd worden onder de voorwaarden terug te vinden op:  
<https://ovam.vlaanderen.be/wie-mag-wat-verwijderen>

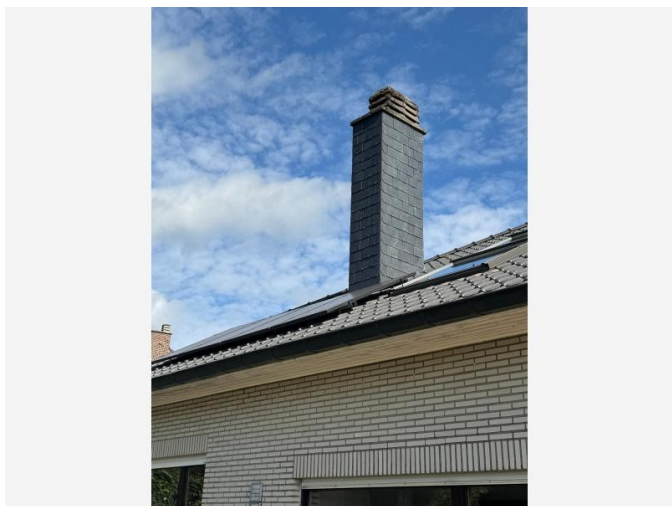
| Fiche 4: Buizen in de schouw(en)..... | 28 |

**Reden:** Het te onderzoeken materiaal situeert zich hoger dan 3,50 m te rekenen vanaf een veilige ondergrond

**Uitleg van de asbestdeskundige:** Door de hoogte kon niet nagegaan worden of er zich al dan niet asbesthoudende buizen in de schouwen bevinden.

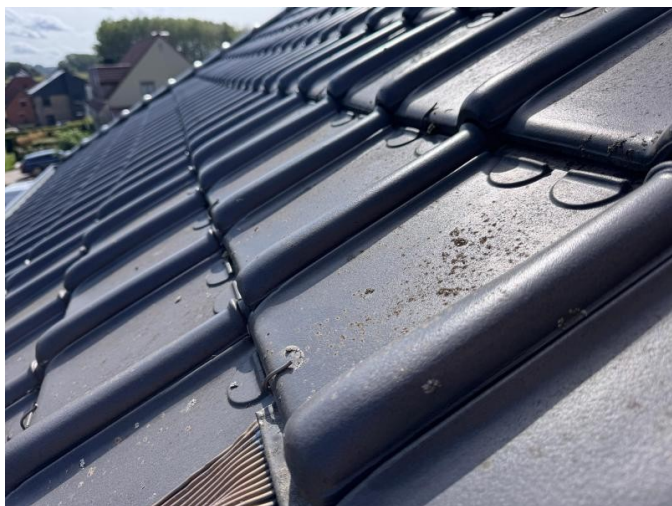
| Fiche 5: Onderdak..... | 29 |

**Reden:** Het te onderzoeken materiaal situeert zich hoger dan 3,50 m te rekenen vanaf een veilige ondergrond

**Uitleg van de asbestdeskundige:** Het onderdak kon niet gecontroleerd worden. De pannen zijn aan elkaar bevestigd en langs de binnenzijde is het dak volledig afgewerkt.

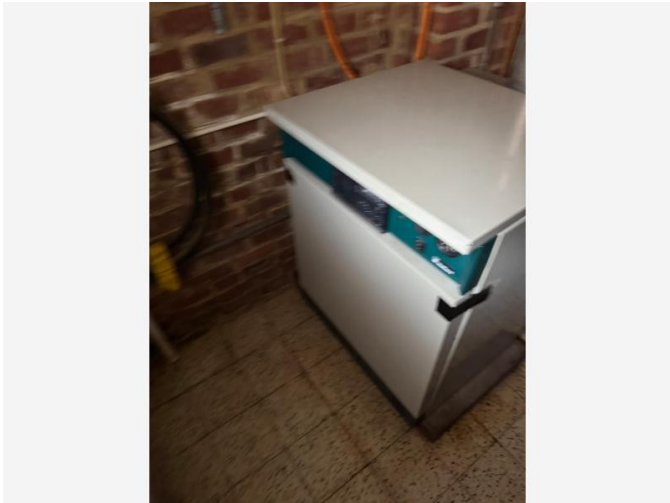
| Fiche 6: Oude CV-ketel..... | 31 |

Deze oude CV-ketel bevat mogelijk asbesthoudende toepassingen.

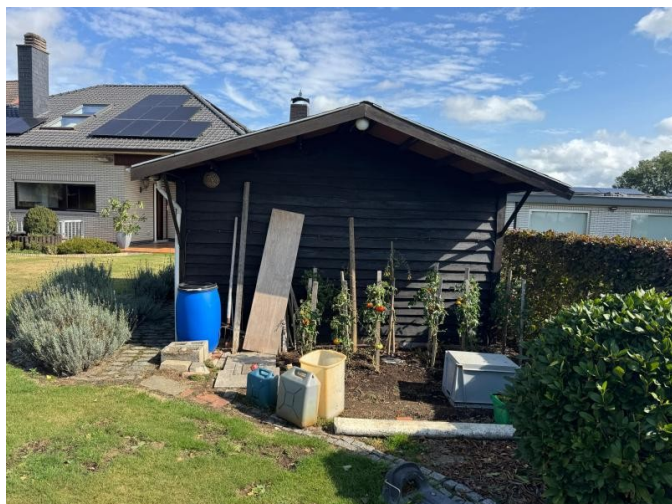
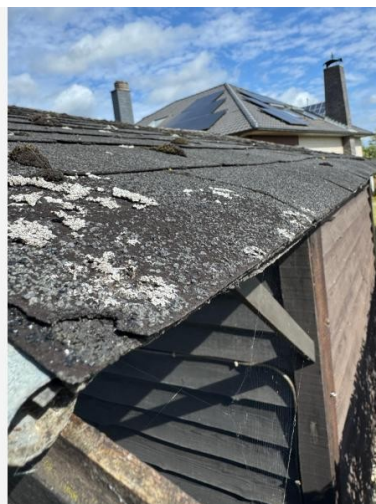
## Fiche 8: Shingles tuinhuis

Geen asbest

| # | Type | Referentie | Resultaat |
|---|---|---|---|
| 8.1 | Puntmonster | 9053 | Geen asbest |

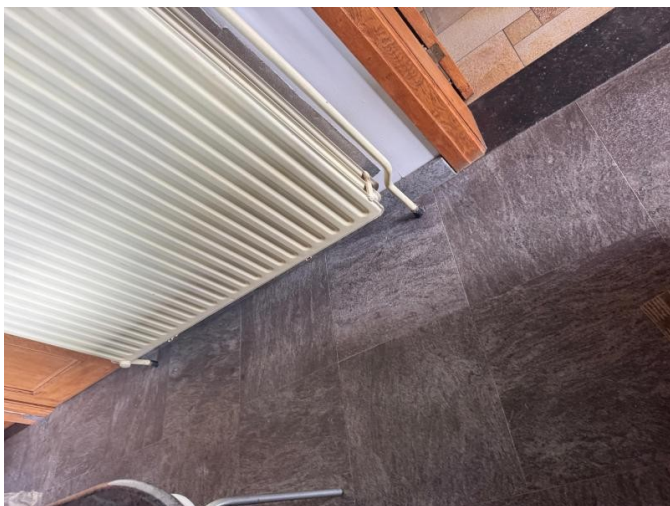
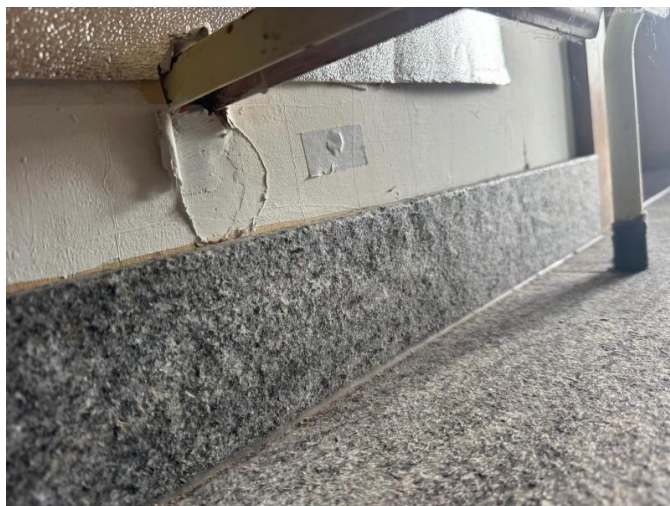
## Fiche 9: Pleisterwerk Muren

Geen asbest

| # | Type | Referentie | Resultaat |
|---|---|---|---|
| 9.1 | Mengmonster | 9055 | Geen asbest |

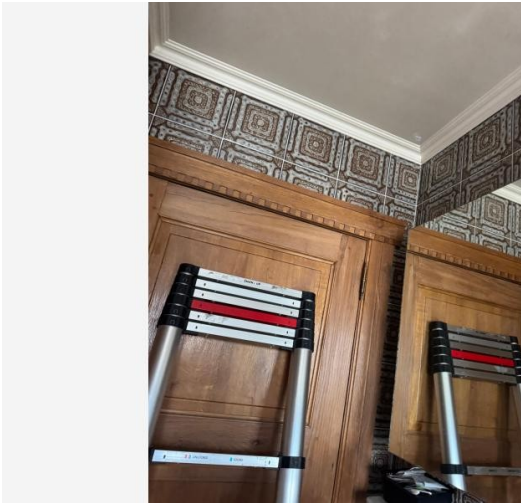
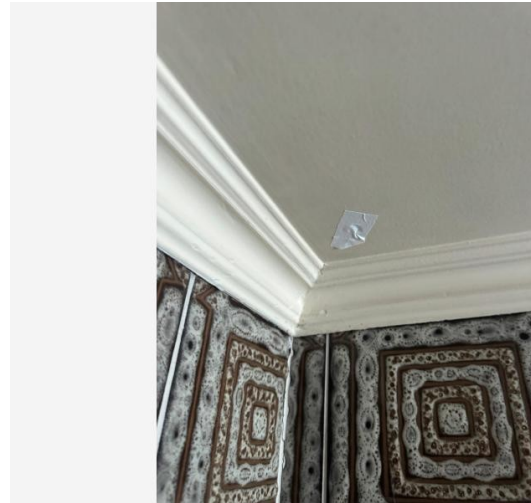
## Fiche 10: Pleisterwerk Plafonds

Geen asbest

| # | Type | Referentie | Resultaat |
|---|---|---|---|
| 10.1 | Mengmonster | 9056 | Geen asbest |

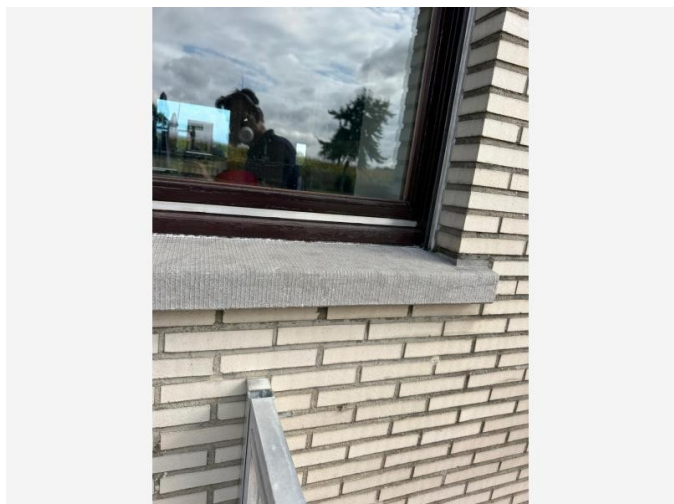
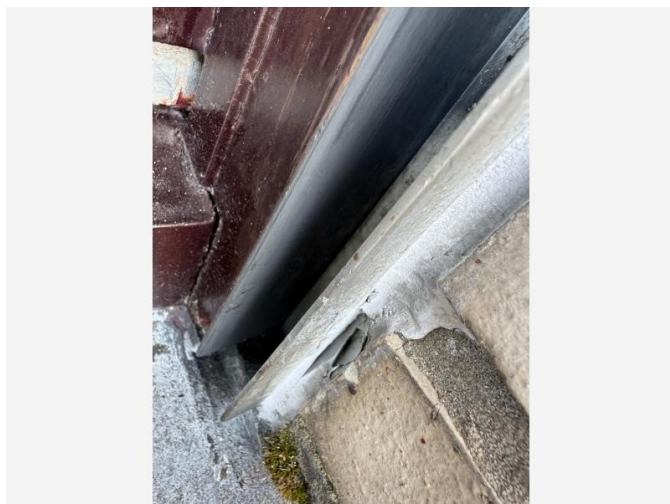
## Fiche 11: Mastiek

Geen asbest

| # | Type | Referentie | Resultaat |
|---|---|---|---|
| 11.1 | Puntmonster | 9052 | Geen asbest |
