# Asbestinventarisatetest

Meileveld 126, 9620 Zottegem

Attestnummer : 20250923-000291.000

Uitgegeven op : 23.09.2025

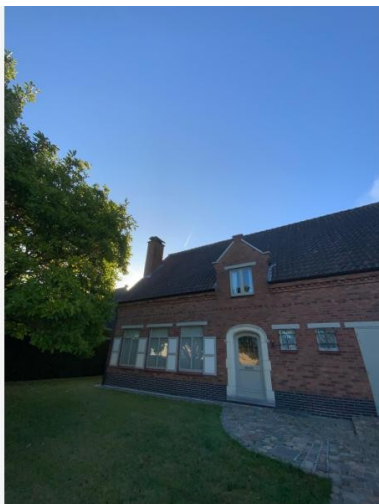
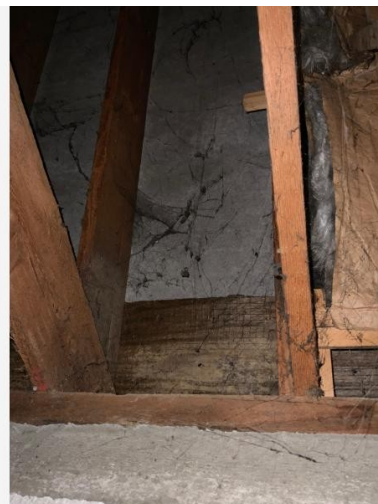
Overzichtsfoto

Detailfoto

Het asbestmateriaal valt onder de mijlpaal van 2040.

| Eindbeoordeling materiaalrisico | Zeer laag materiaalrisico en/of zeer lage kans op vezelvrijgave |

| Gebondenheid | Categorie 1: hechtgebonden in oorsprong |
| Asbestsoort (vezeltype) | Crocidoliet aanwezig |
| Asbestconcentratie | Laag (< 50%) |
| Afschermingsgraad van het gehele materiaal | Stootvaste afscherming of omkasting |
| Toestand van het materiaal | Onbeschadigd, niet verweerd |

| Beschrijving | Onderdak type Menuiserite |
| Asbestmateriaal | Plaat, paneel, tablet - Type Menuiserite |
| Eenvoudig bereikbaar | Nee <ul style="list-style-type: none"><li>• Het asbestmateriaal is bedekt (uitgezonderd laag verf, coating, behang, kunststof, textiel) en het wegnemen van het bedekkende materiaal kan niet zonder het bedekkende materiaal te beschadigen.</li></ul> |

Zorgvuldig beheren

- Zorg voor een veilig beheer. Vermijd het beschadigen van het asbestmateriaal. Controleer de toestand jaarlijks op wijzigingen.

- Eenvoudige handelingen: mag via doe-het-zelf of door werknemer(s) met opleidingsattest eenvoudige handelingen  
Deze toepassing kan door een aannemer die over een opleidingsattest eenvoudige handelingen beschikt of door een particulier (doe-het-zelf), verwijderd worden indien er geen verhoogd risico op vrijgave van asbestvezels (max. concentratie 0,01 vezels/cm<sup>3</sup> - CODEX Art. VI.3-54) ontstaat en de toepassing voorafgaand wordt gefixeerd/bevochtigd; de individuele elementen zonder machinale werktuigen (boormachine, slijpschijf, hogedrukreiniger,...) en zonder breken of gooien een voor een losgemaakt worden; en ten slotte dubbel en luchtdicht verpakt weggevoerd worden naar een erkend afvalpunt (recyclagepark).

- Eenvoudige handelingen: enkel door erkend asbestverwijderaar  
Indien bovenstaande criteria worden overschreden:

Deze toepassing kan enkel door een erkende asbestverwijderaar verwijderd worden omdat er hier automatisch een verhoogd risico op vrijgave van asbestvezels (max. concentratie 0,01 vezels/cm<sup>3</sup> - CODEX - Art. VI.3-54) ontstaat. (Bron: VLAREM II: 6.4.0.1 par1, par2 en par3). Een erkend asbestverwijderaar moet ingeschakeld worden voor deze toepassingen die niet (kunnen) worden verwijderd door de couveuzezakmethode, door hermetische zone of door de materialen beschreven in Vlare II, art. 6.4.0.1 par2. (Bron: Leidraad bij het Inspectieprotocol)

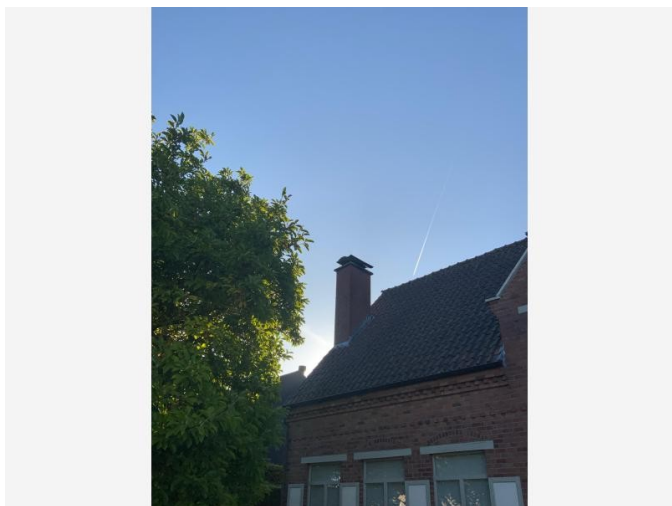
*Situeringsfoto*

**Reden:** Het te onderzoeken materiaal situeert zich hoger dan 3,50 m te rekenen vanaf een veilige ondergrond

**Uitleg van de asbestdeskundige:** De schouw bevat binnenin mogelijk een asbestcement rookgaskanaal. Laat dit onderzoeken bij eventuele werken.

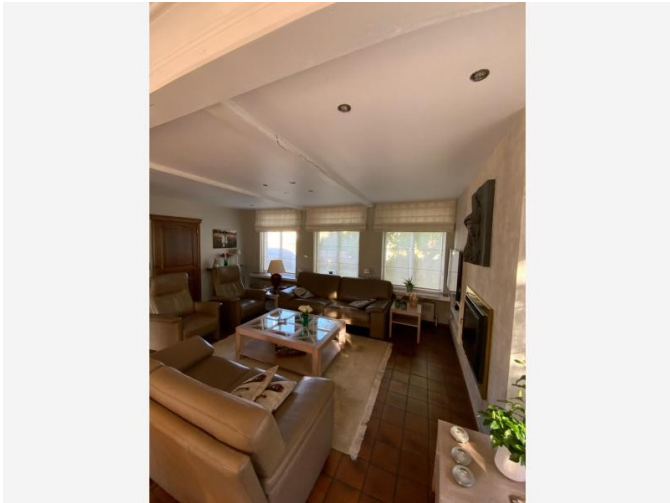
Vrije foto

De plafonds werden afgewerkt met niet-asbestverdachte voorzetpanelen die inspectie van de bedekte structuur (opbouw, pleisterwerk) verhinderen.

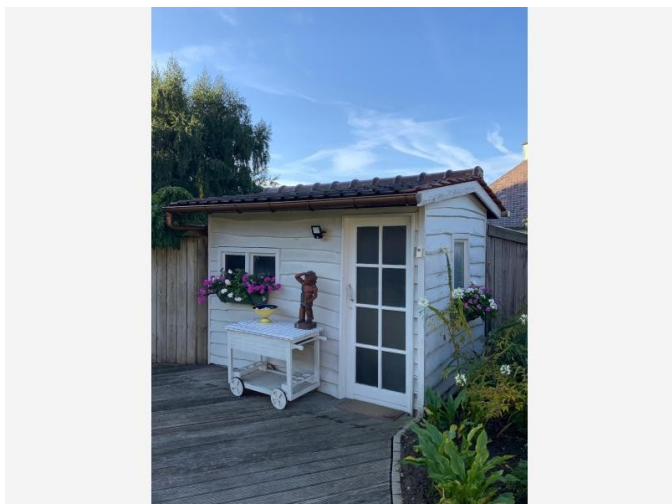
Vrije foto

Geen waarneembare asbestverdachte materialen aangetroffen.

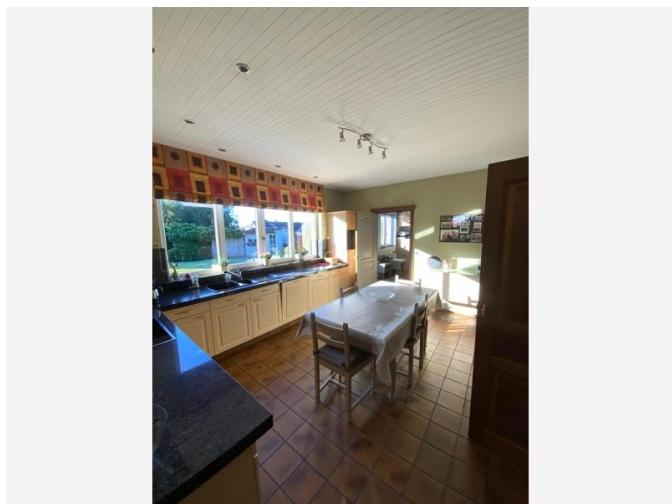
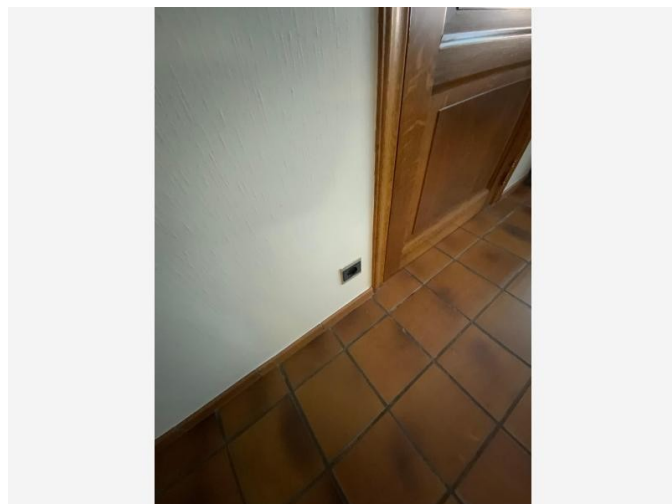
## Fiche 5: Pleisterwerk wanden

Overzichtsfoto

Detailfoto

Geen asbest

| # | Type | Referentie | Resultaat |
|---|---|---|---|
| 5.1 | Mengmonster | 19925-Plei-mei | Geen asbest |
