# Asbestinventarisatattest

Avendorenstraat 6, 3300 Tienen

Attestnummer : 20250626-000486.000

**Niet-asbestveilig**

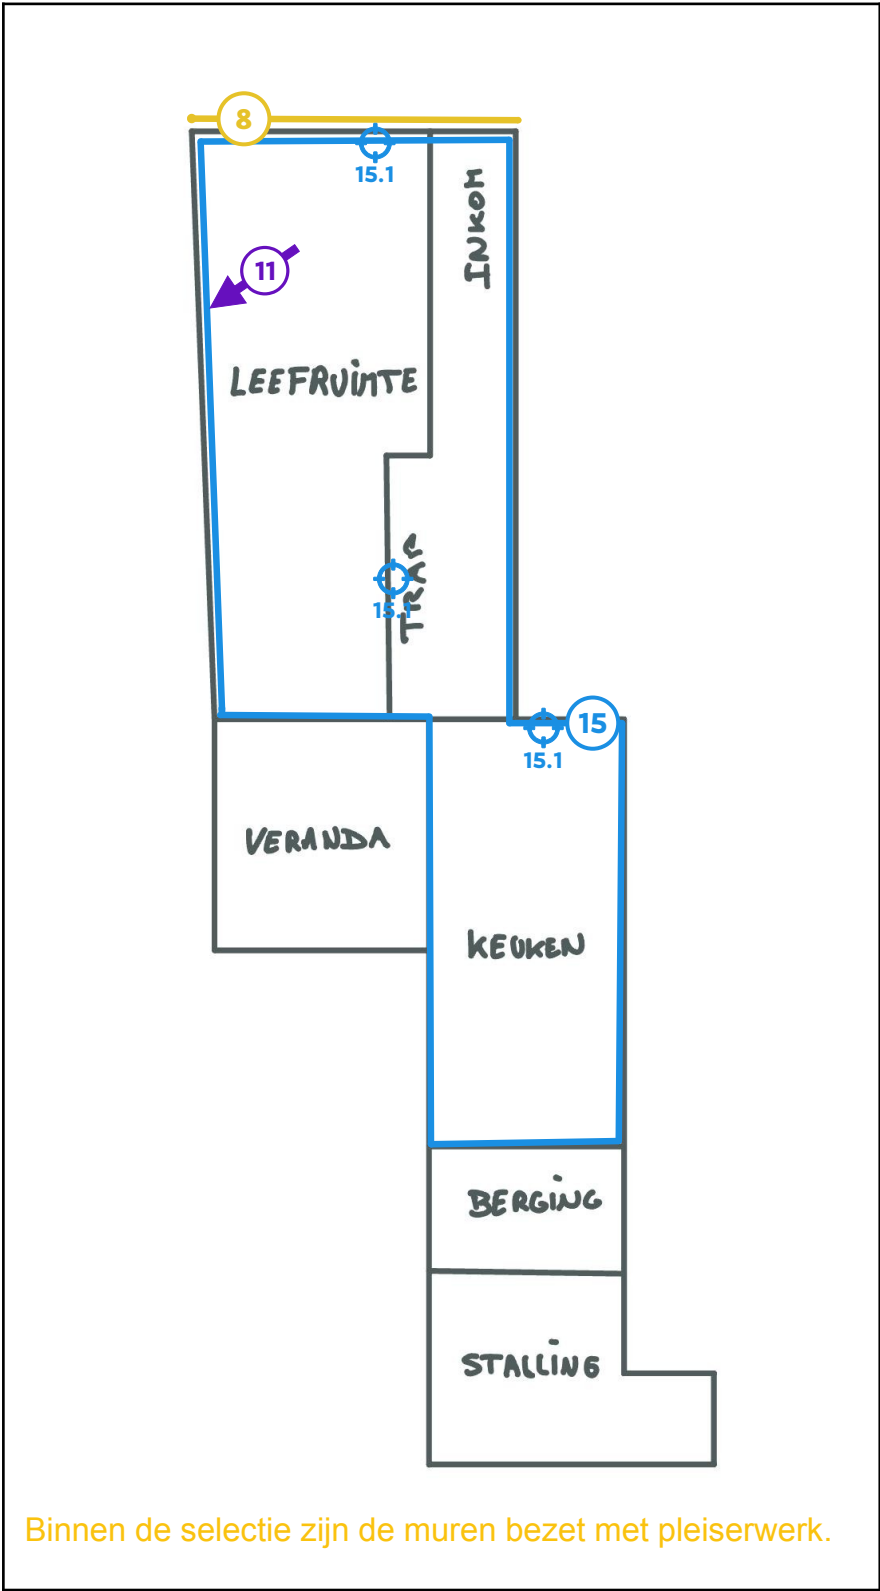
# Plan 1.2: GV - wanden

| 8. Wand met menuiserie plaat | Asbestmateriaal | Zorgvuldig beheren |

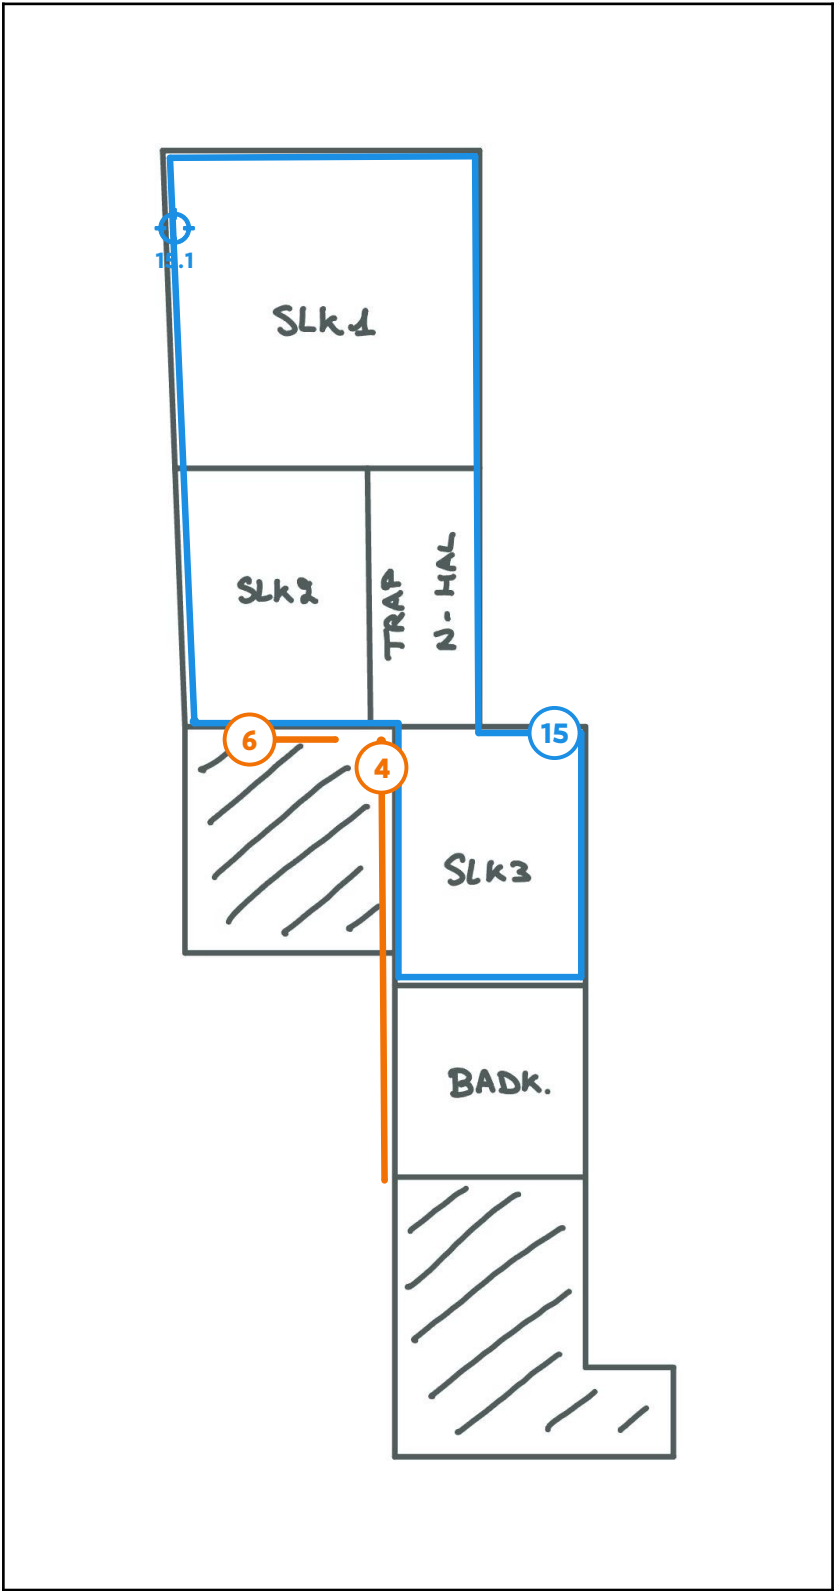
Plan 1.4: GV+1 - wanden

| 4. Afwerking gevel met leien | Asbestmateriaal | Verwijderen |
| 6. Vensterbank buiten | Asbestmateriaal | Verwijderen |

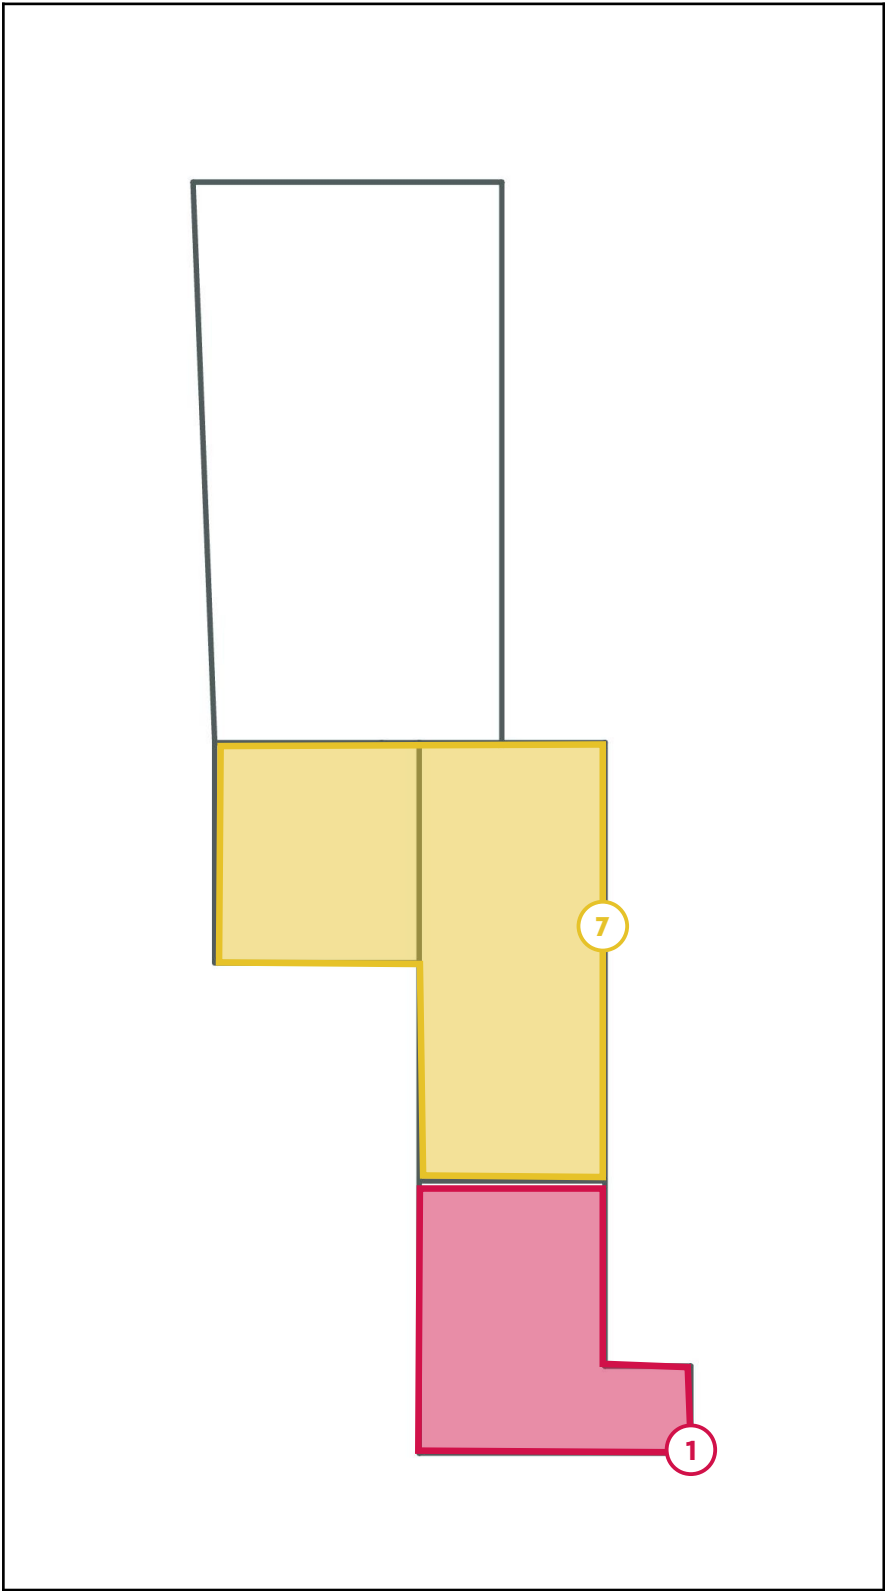
# Plan 1.7: Dak

| 1. Golfplaten dak (in contact met binnenomgeving) | Asbestmateriaal | Dringend verwijderen |
| 7. Roofing plat dak | Asbestmateriaal | Zorgvuldig beheren |

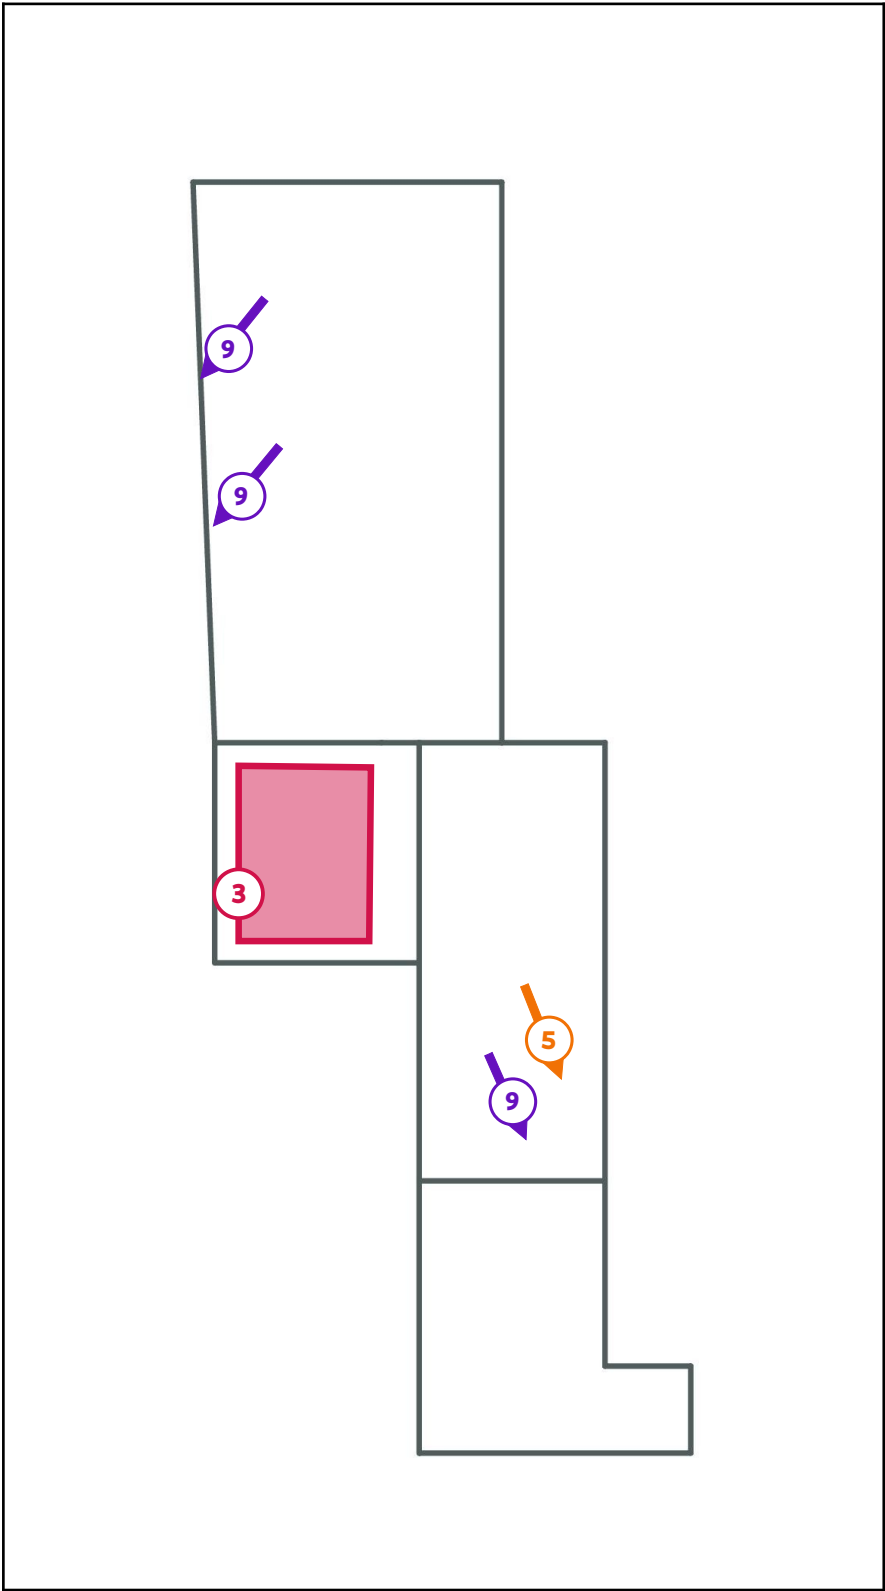
# Plan 1.8: Dak

| 3. Gedeïmonteerde asbestcementhoudende materialen (plat dak) | Asbestmateriaal | Dringend verwijderen |
| 5. Schouwhoed | Asbestmateriaal | Verwijderen |
| 9. Geen inspectie mogelijk van de binnenzijde van de schouw | Beperking | - |

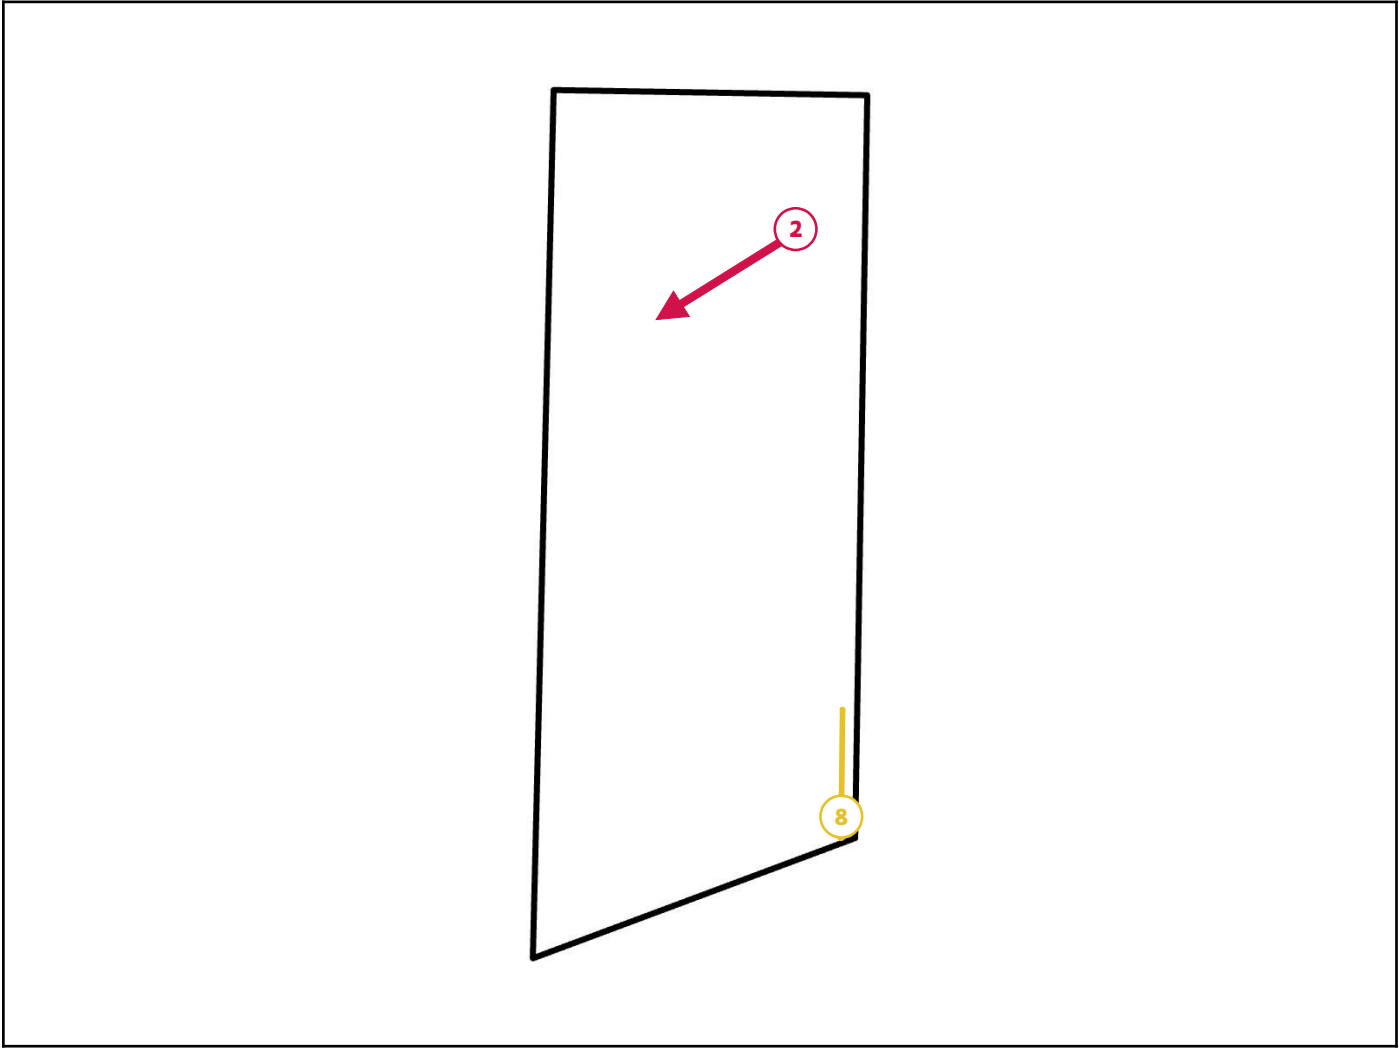
# Plan 2.1: Bijgebouw plan

| Beschrijving | Type | Actie |
|---|---|---|
| 2. GedeMonteerde menuiserite platen | Asbestmateriaal | Dringend verwijderen |
| 8. Wand met menuiserite plaat | Asbestmateriaal | Zorgvuldig beheren |

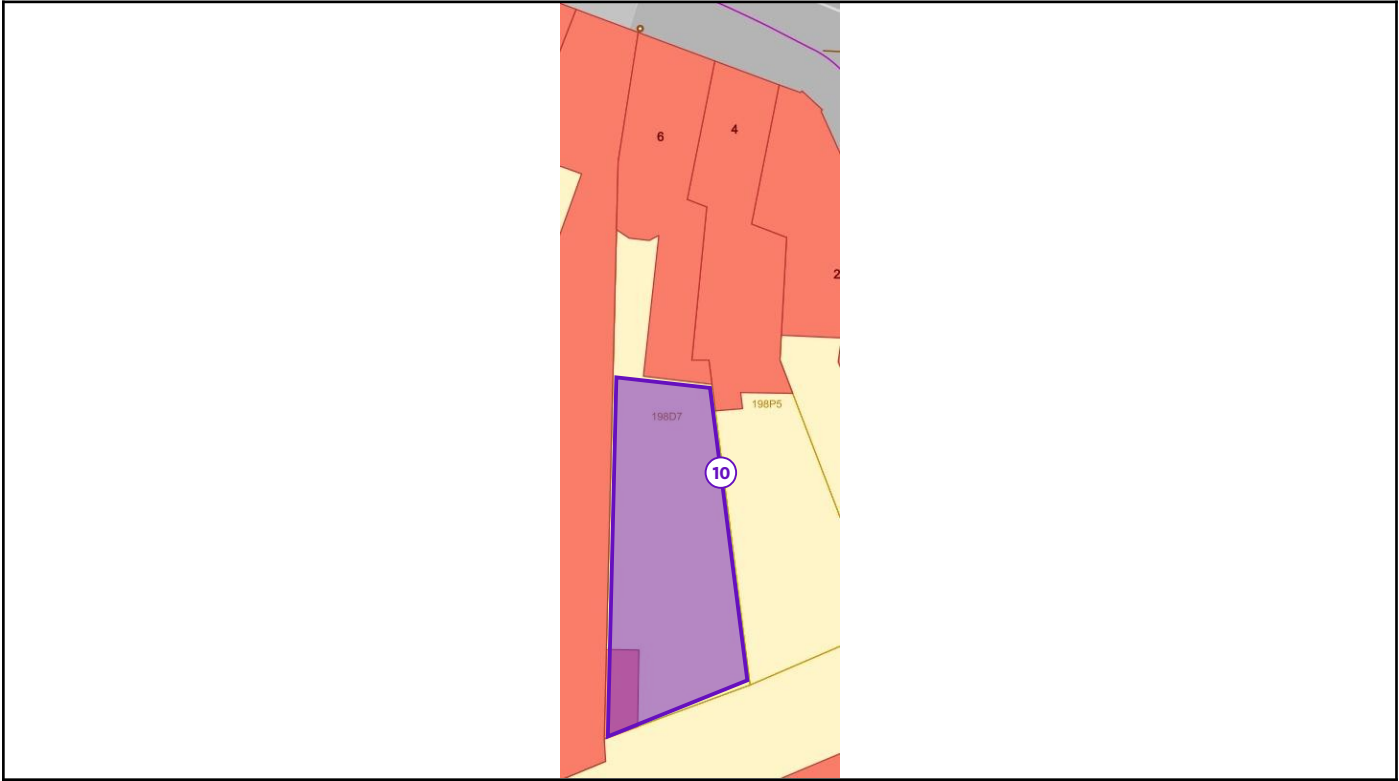
# Plan 3.1: Perceel

| Beschrijving | Type | Actie |
|---|---|---|
| 10. Overwoekerende vegetatie | Beperking | - |

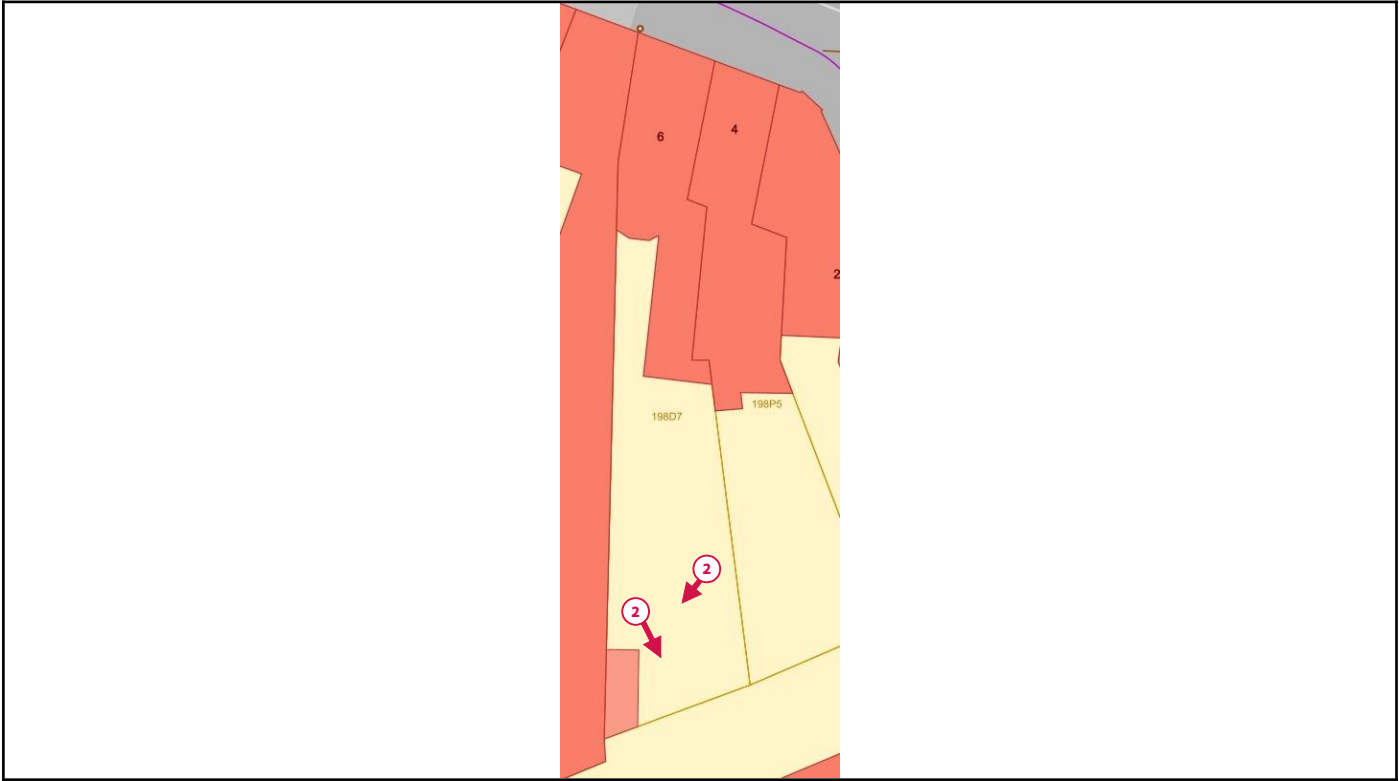
### Plan 3.2: Perceel

| Beschrijving | Type | Actie |
|---|---|---|
| 2. Gedeïmonteerde menuiserite platen | Asbestmateriaal | Dringend verwijderen |

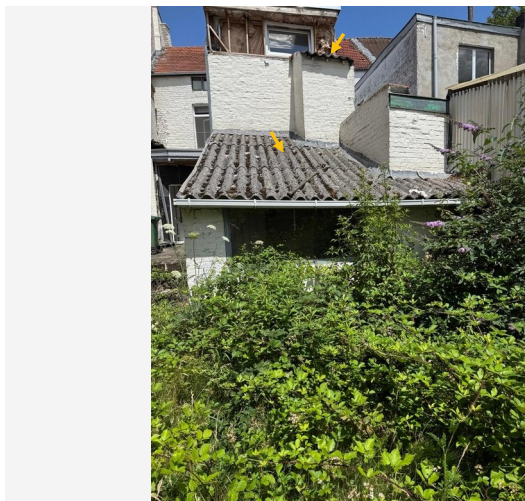
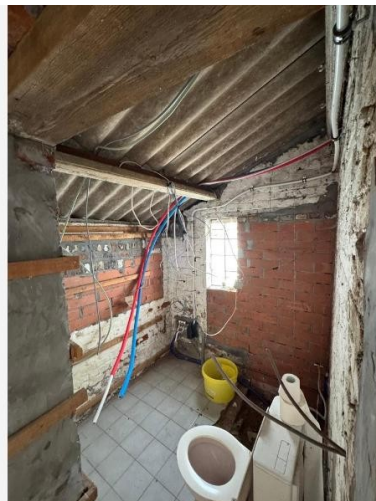
# Fiche 1: Golfplaten dak (in contact met binnenomgeving)

**Dringend verwijderen**

| Eindbeoordeling materiaalrisico | Hoog materiaalrisico en/of hoge kans op vezelvrijgave |

| Gebondenheid | Categorie 1: hechtgebonden in oorsprong |
| Asbestsoort (vezeltype) | Crocidoliet aanwezig |
| Toestand van het materiaal | Matig beschadigd, matig verweerd |

- Verwijder dit asbestmateriaal zo snel mogelijk. Volg de toestand goed op.
- Hemelwater dat afspoelt van asbestcement daken of gevels kan asbestdeeltjes bevatten. Gebruik het enkel voor gesloten circuits (bv. spoelen toiletten). Reinig na het vervangen van het dak of de gevel de dakgoten en regenwaterput of -ton om asbesthoudend sediment of slib te verwijderen
- Voer bijkomende staalname(s) uit.

- Eenvoudige handelingen: mag via doe-het-zelf of door werknemer(s) met opleidingsattest eenvoudige handelingen  
De golfplaten hebben nog hun bindingssterkte en kunnen eenvoudig worden losgeschroefd zonder het materiaal te beschadigen.

Bevochtig de platen tijdens het verwijderen om stofvorming te voorkomen.

Draag de nodige PBM's: FFP3-mondmasker, Tyvek cat III type 5-6, wegwerphandschoenen.

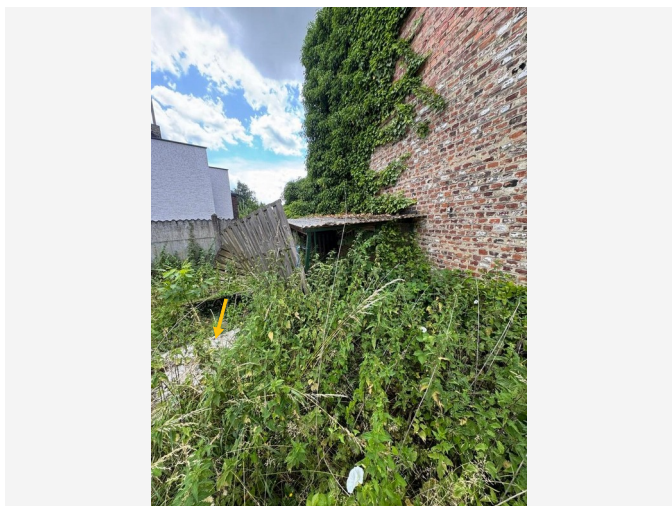
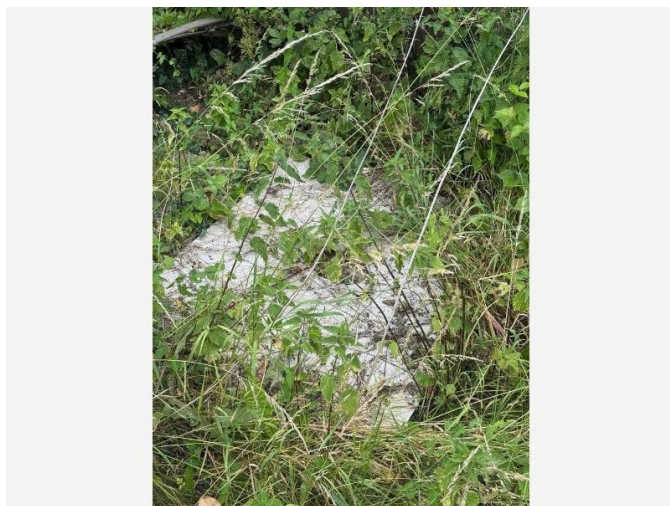
**Dringend verwijderen**

| Opmerking | Meerdere menuiserie platen aangetroffen in de tuin |

- Verwijder het asbestafval.

- Eenvoudige handelingen: mag via doe-het-zelf of door werknemer(s) met opleidingsattest eenvoudige handelingen  
Het zijn gedemonteerde toepassingen, ze kunnen door de doe-het-zelfver worden verwijderd.

Draag persoonlijke beschermingsmiddelen: FFP3-mondmasker, wegwerpoverall klasse 5/6, wegwerphandschoenen.

Bevochtig de buizen en verpak ze in een dubbele, doorzichtige plastic zak. Sluit de zak lichtdicht af met ducttape.

De toepassing zeker niet breken of doorslijpen.

Breng het afval naar het recyclagepark.

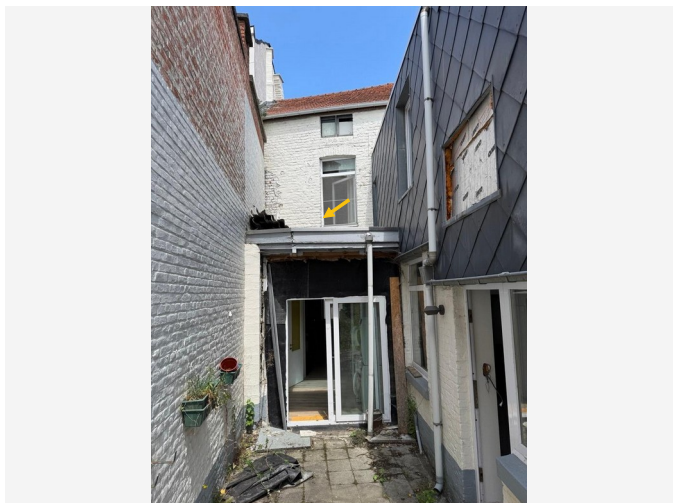
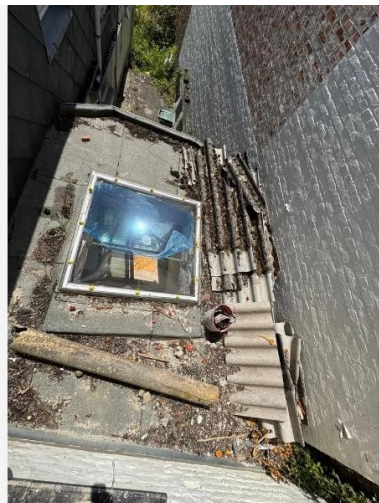
## Fiche 3: Gedemonteerde asbestcementhoudende materialen (plat dak)

**Dringend verwijderen**

| Opmerking | 1 gedemonteerd rookgaskanaal<br>Gedemonteerde golfplaten |

- Verwijder het asbestafval.

- Eenvoudige handelingen: mag via doe-het-zelf of door werknemer(s) met opleidingsattest eenvoudige handelingen  
Het zijn gedemonteerde toepassingen, ze kunnen door de doe-het-zelfver worden verwijderd.

Draag persoonlijke beschermingsmiddelen: FFP3-mondmasker, wegwerpoverall klasse 5/6, wegwerphandschoenen.

Bevochtig de buizen en verpak ze in een dubbele, doorzichtige plastic zak. Sluit de zak lichtdicht af met ducttape.

De toepassing zeker niet breken of doorslijpen.

Breng het afval naar het recyclagepark.

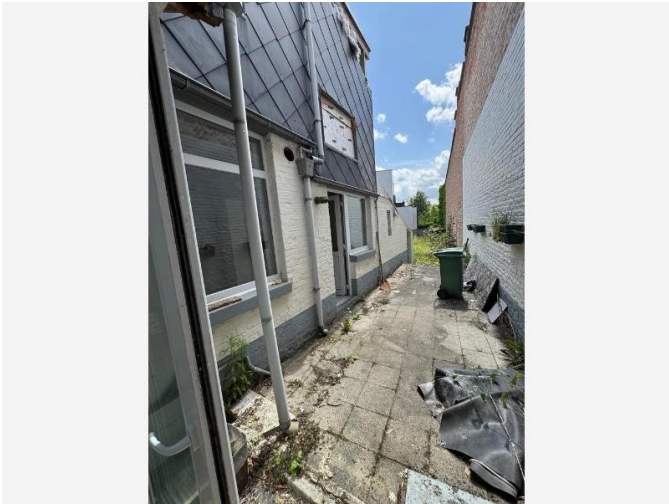
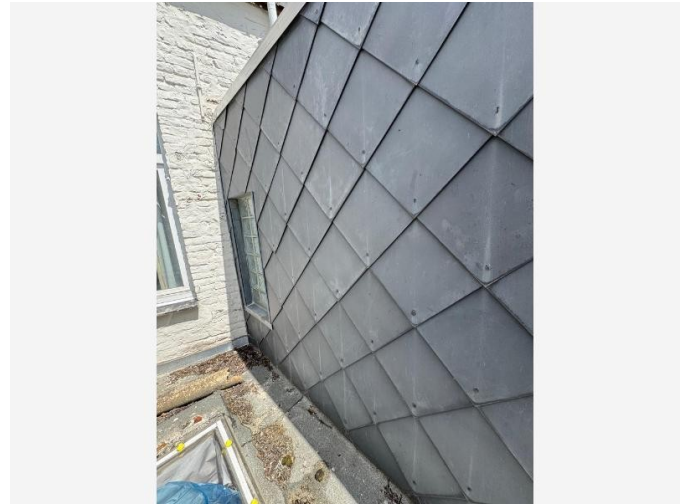
Verwijderen

| Eindbeoordeling materiaalisico | Laag materiaalisico en/of verlaagde kans op vezelvrijgave |

| Asbestsoort (vezeltype) | Crocidoliet aanwezig |
| Toestand van het materiaal | Licht beschadigd, licht verweerd. Intact calciumsilicaatmateriaal of categorie III 'gebondenheid' |

- Zorg voor een veilig beheer. Vermijd het beschadigen van het asbestmateriaal. Controleer de toestand jaarlijks op wijzigingen.
- Hemelwater dat afspoelt van asbestcement daken of gevels kan asbestdeeltjes bevatten. Gebruik het enkel voor gesloten circuits (bv. spoelen toiletten). Reinig na het vervangen van het dak of de gevel de dakgoten en regenwaterput of -ton om asbesthoudend sediment of slib te verwijderen
- Voer bijkomende staalname(s) uit.

- Eenvoudige handelingen: mag via doe-het-zelf of door werknemer(s) met opleidingsattest eenvoudige handelingen  
Draag de nodige PBM's: FFP3-mondmasker, Tyvek cat III type 5-6, wegwerphandschoenen.

De leien voorzichtig verwijderen, extra fixeren, niet breken, niet gooien, onmiddellijk verpakken of voorzichtig in container met asbest bag plaatsen.

Gebruik geen stortkokers.

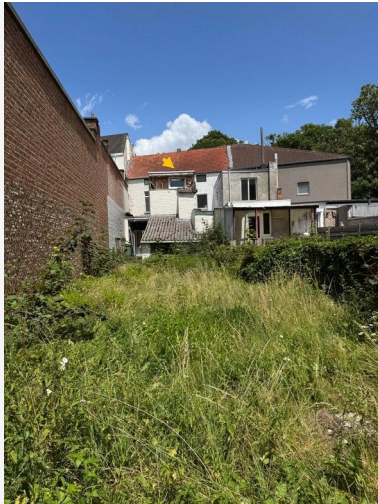
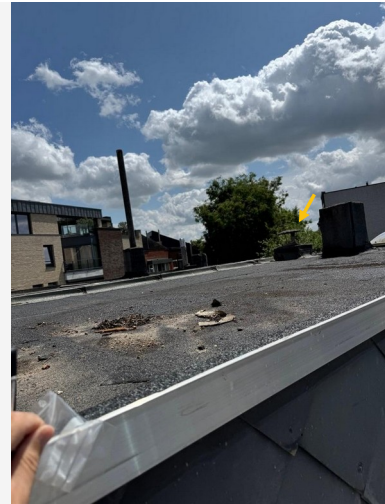
Verwijderen

De kans bestaat dat er in de schouw nog een asbestcementen rookgaskanaal zit. Dit kon niet worden vastgesteld.

| Eindbeoordeling materiaalrisico | Verhoogd materiaalrisico en/of verhoogde kans op vezelvrijgave |

| Asbestsoort (vezeltype) | Crocidoliet aanwezig |
| Toestand van het materiaal | Matig beschadigd, matig verweerd |

| Opmerking | <p>De schouw is niet meer in gebruik, er is geen verwarmingstoestel op aangesloten.</p> <p>De schouw staat niet in contact met een binnenomgeving.</p> |

- Verwijder dit asbestmateriaal zo snel mogelijk. Volg de toestand goed op.
- Voer bijkomende staalname(s) uit.

- Eenvoudige handelingen: mag via doe-het-zelf of door werknemer(s) met opleidingsattest eenvoudige handelingen  
Maak de hoed voorzichtig los zonder ze te beschadigen. Gebruik hiervoor handgereedschap zoals een beitel en hamer. De schouwhoed in zijn geheel verwijderen.

Draag persoonlijke beschermingsmiddelen: FFP3-mondmasker, wegwerpovertal klasse 5/6, wegwerphandschoenen.

Bevochtig de schouwhoed tijdens het verwijderen en verpak het materiaal in een dubbele, doorzichtige plastic zak. Sluit de zak luchtdicht af met ducttape.

Breng het afval naar het recyclagepark.

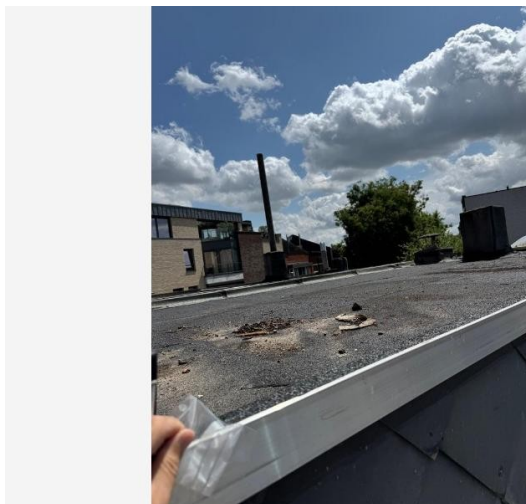
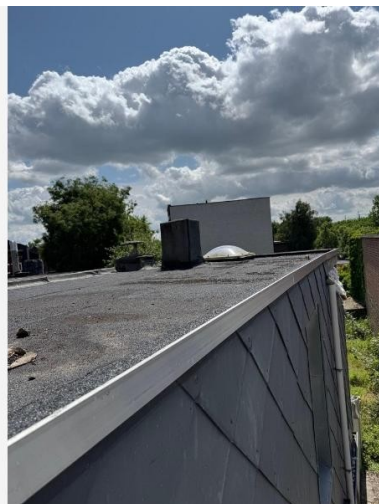
| Identificatiemethode | Vaststelling zonder monstername<br><br>Motivatie: Groot risico op structurele gevolgschade (lekschade, werking installatie,...) |
| Opmerking | Deze oppervlakte, volumes en gewichten zijn niet gemeten, maar geschat op basis van een benadering van de aanwezige roofing (de opgegeven hoeveelheden mogen niet gebruikt worden als maatstaf voor heffingen). Om gevolgschade en lekkages te voorkomen is de roofing niet bemonsterd. We kunnen ook geen uitspraak doen over de onderliggende lagen. Bij renovatie of sloop dient er een destructief onderzoek uitgevoerd te worden van de roofing. |

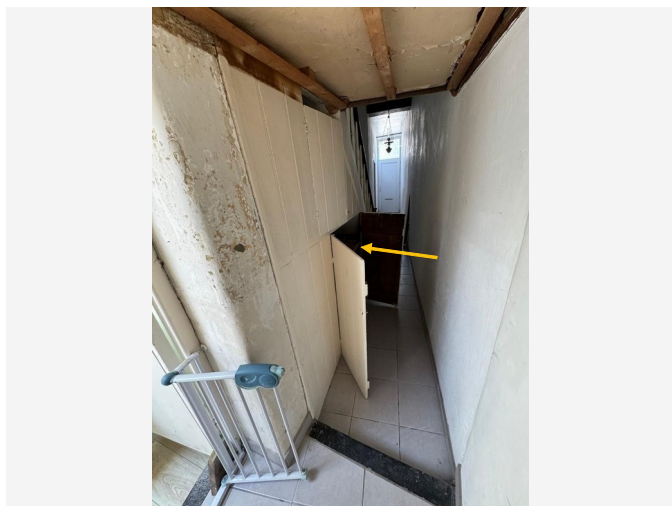
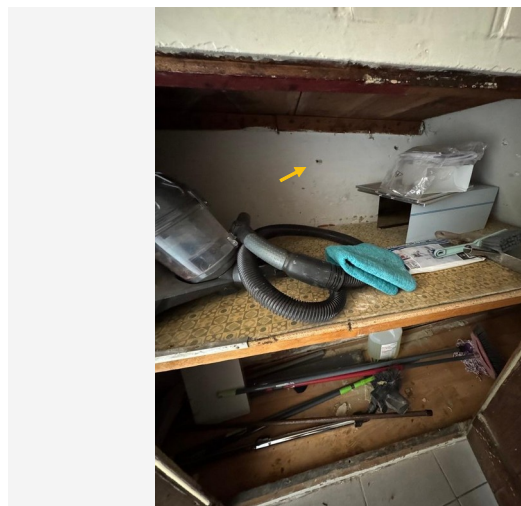
## Fiche 15: Pleisterwerk muren

Geen asbest
