# Asbestinventarisatetest

Boerenkrijgsingel 88, 3500 Hasselt

Attestnummer : 20241219-000180.000

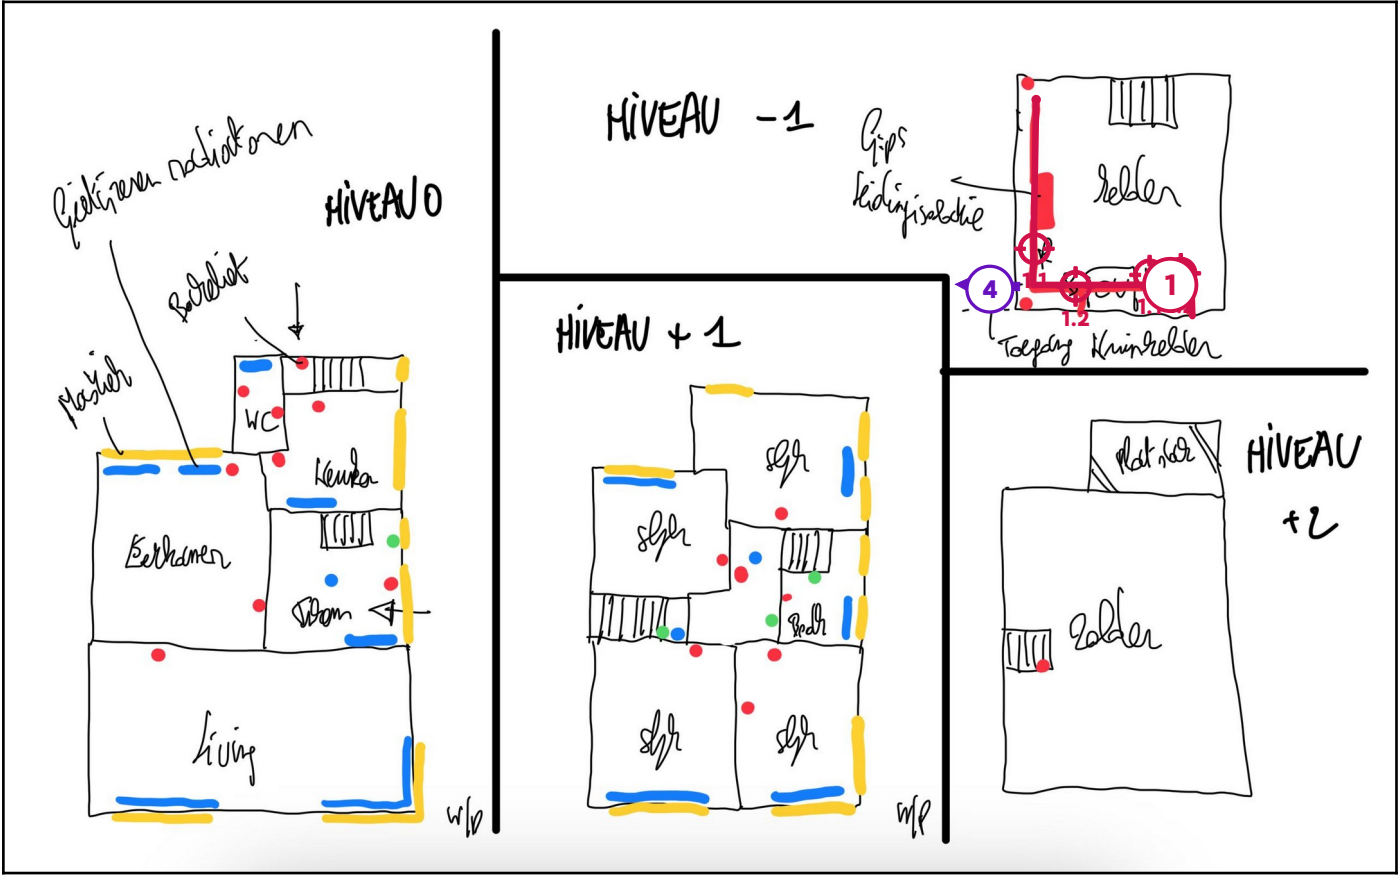
Plan 1.2: Schets

| Beschrijving | Type | Actie |
|---|---|---|
| 1. Leidingislatie verwarmingsinstallatie | Asbestmateriaal | Dringend verwijderen |
| 4. Kruipkelder (beperking onderzoek/buiten inspectiegebied) | Beperking | - |

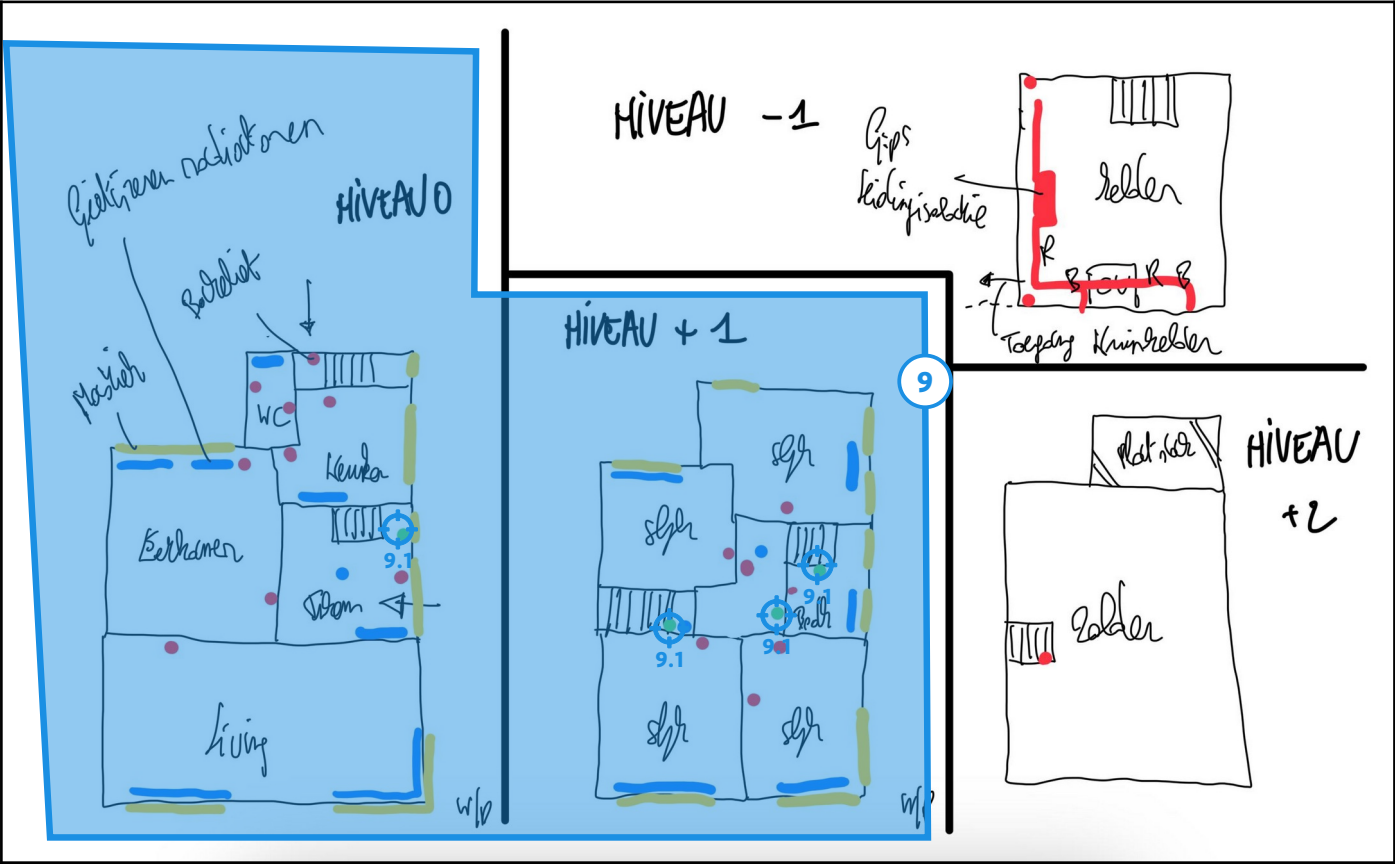
# Plan 1.3: Aanduiding zones met zichtbaar wandpleister

| Beschrijving | Type | Actie |
|---|---|---|
| 9. Zichtbaar wandpleister | Geen asbest | - |

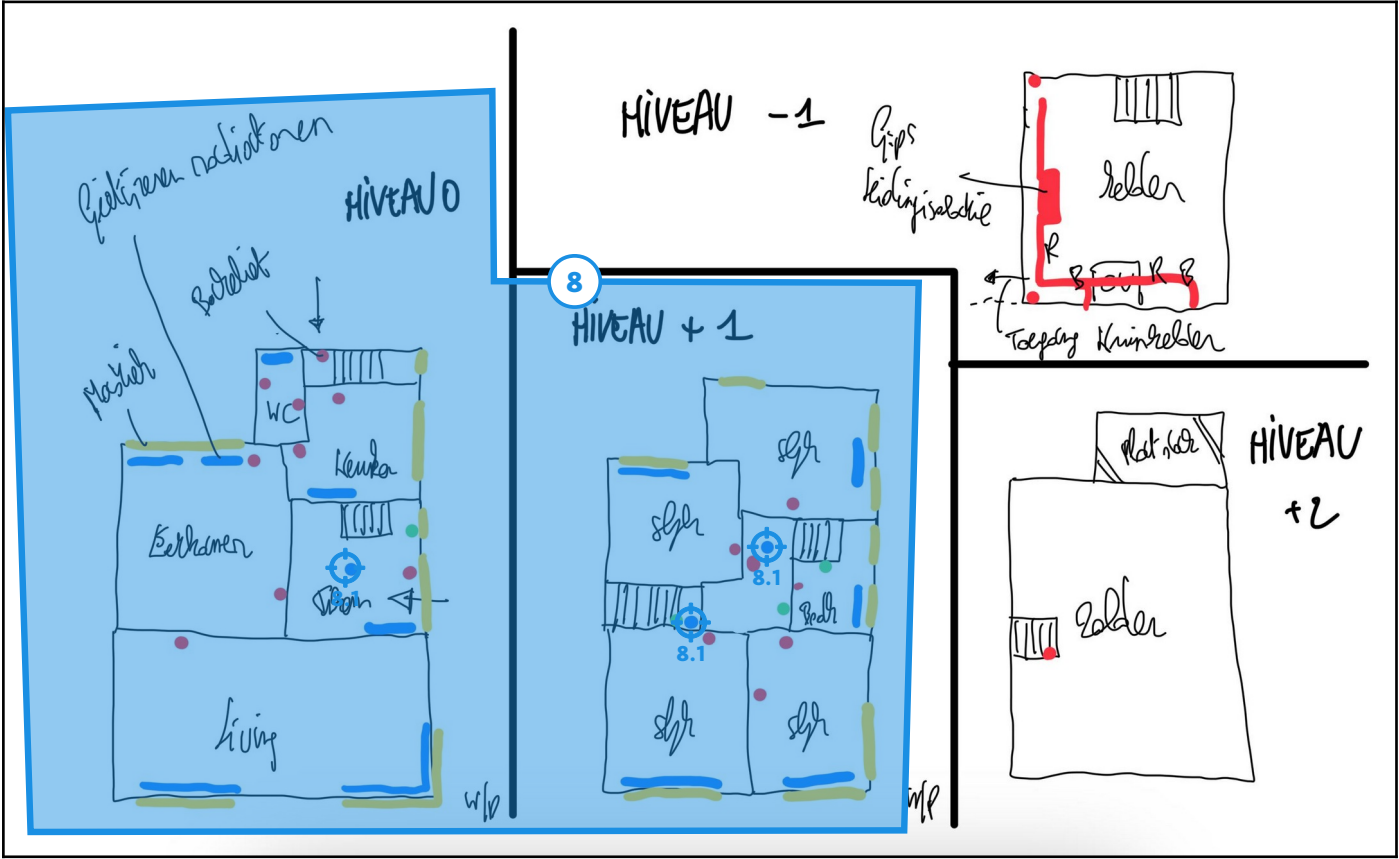
# Plan 1.4: Aanduiding zones met zichtbaar plafondpleister

| Beschrijving | Type | Actie |
|---|---|---|
| 8. Zichtbaar plafondpleister | Geen asbest | - |

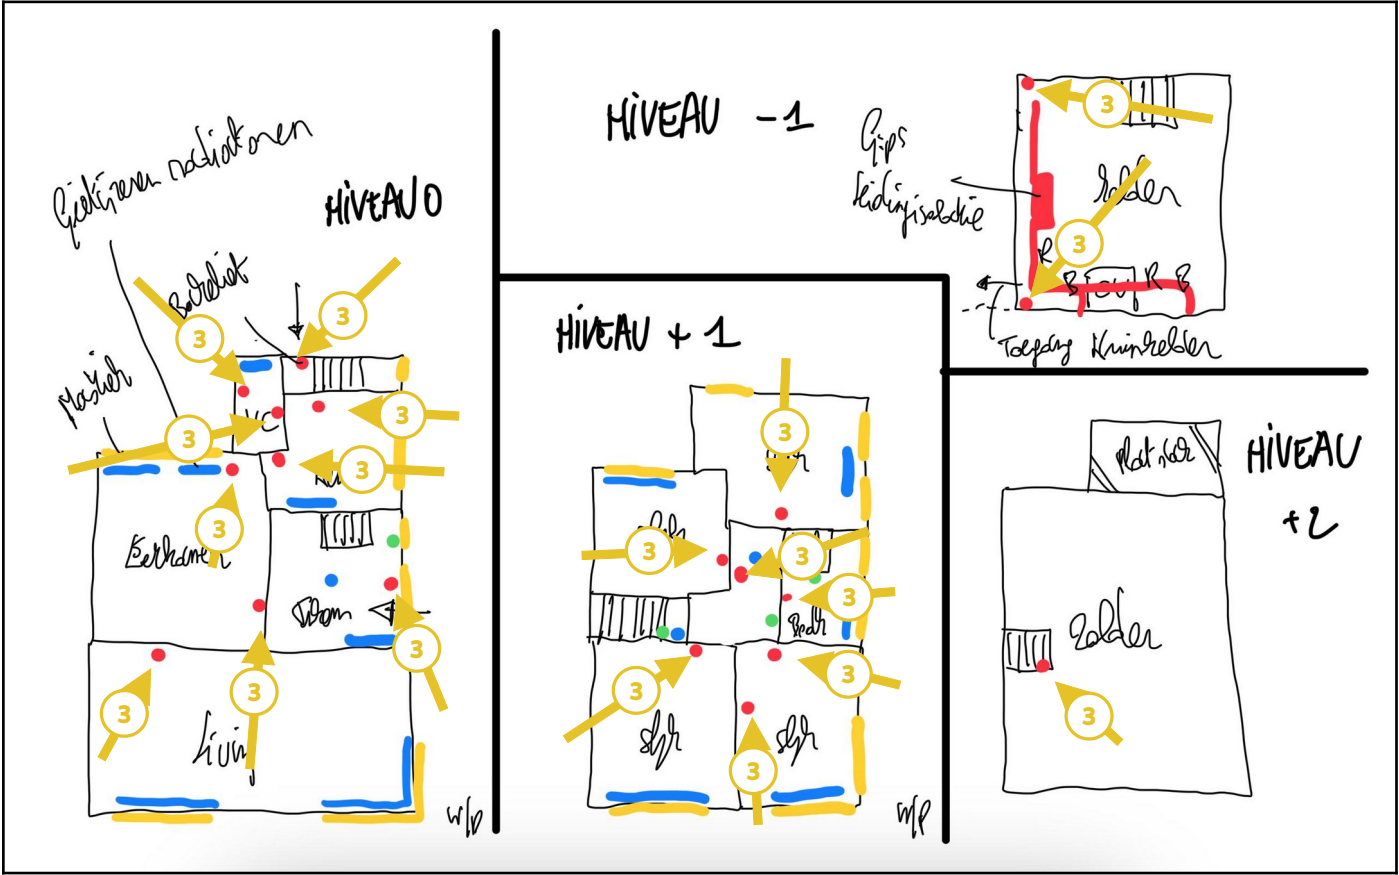
Plan 1.5: Bakeliet

| Beschrijving | Type | Actie |
|---|---|---|
| 3. Bakeliet Elektrische installatie | Asbestmateriaal | Zorgvuldig beheren |

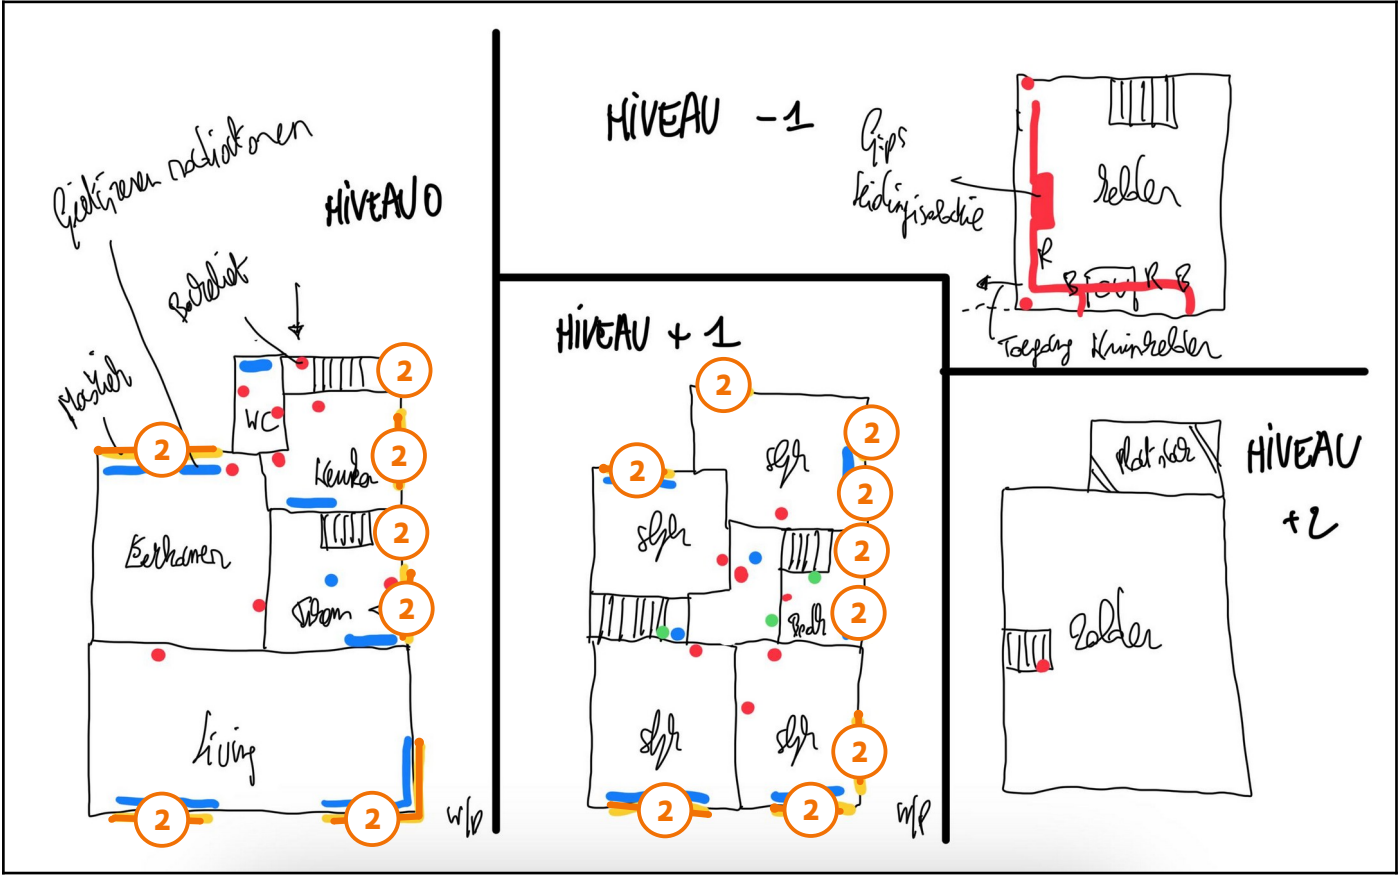
Plan 1.6: Mastiek

| Beschrijving | Type | Actie |
|---|---|---|
| 2. Mastiek/Kitwerk | Asbestmateriaal | <a href="#">Verwijderen</a> |

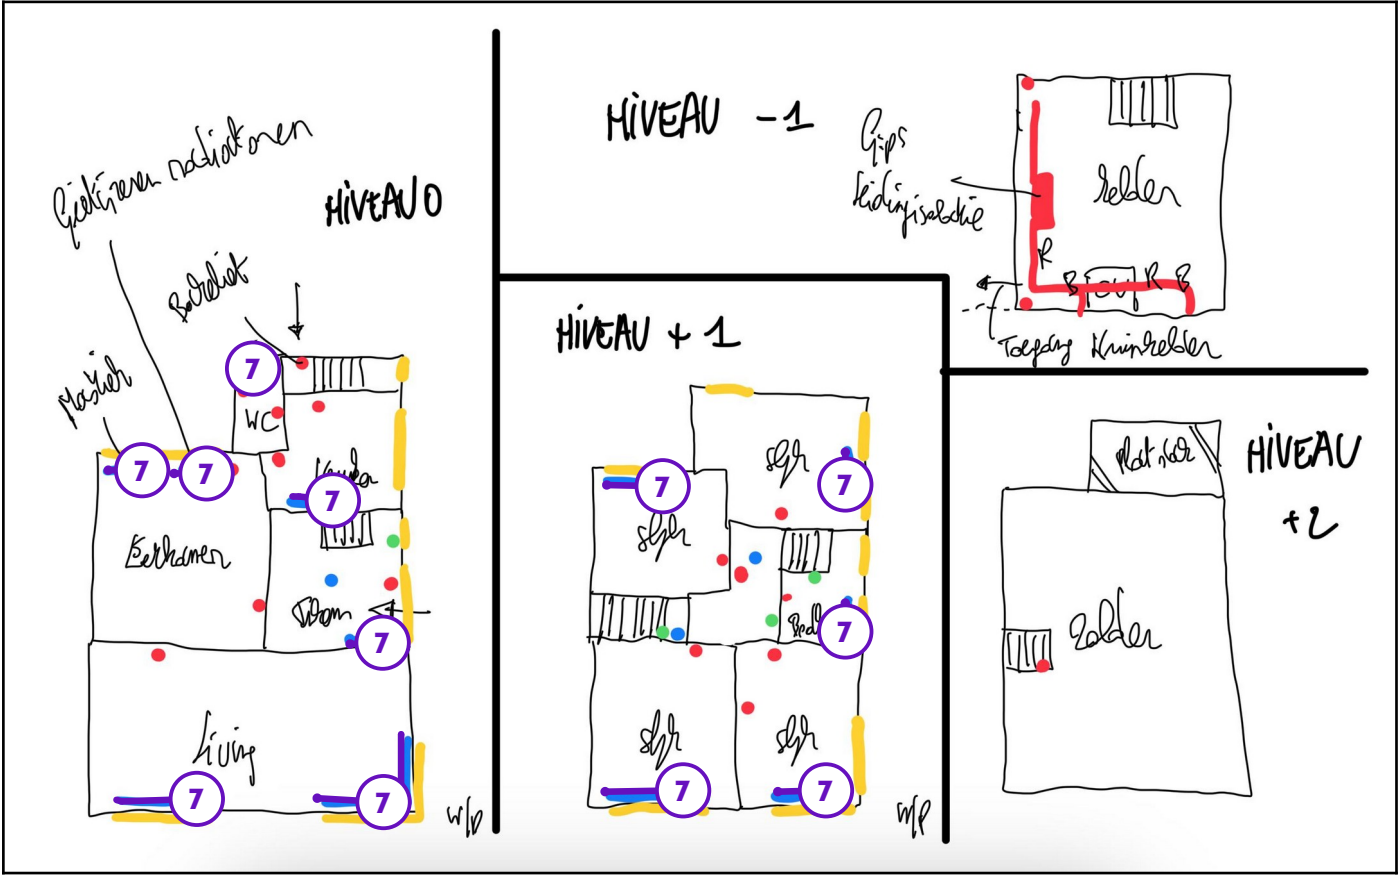
# Plan 1.7: Gietijzeren radiatoren

| Beschrijving | Type | Actie |
|---|---|---|
| 7. Gietijzeren radiatoren | Advies | - |

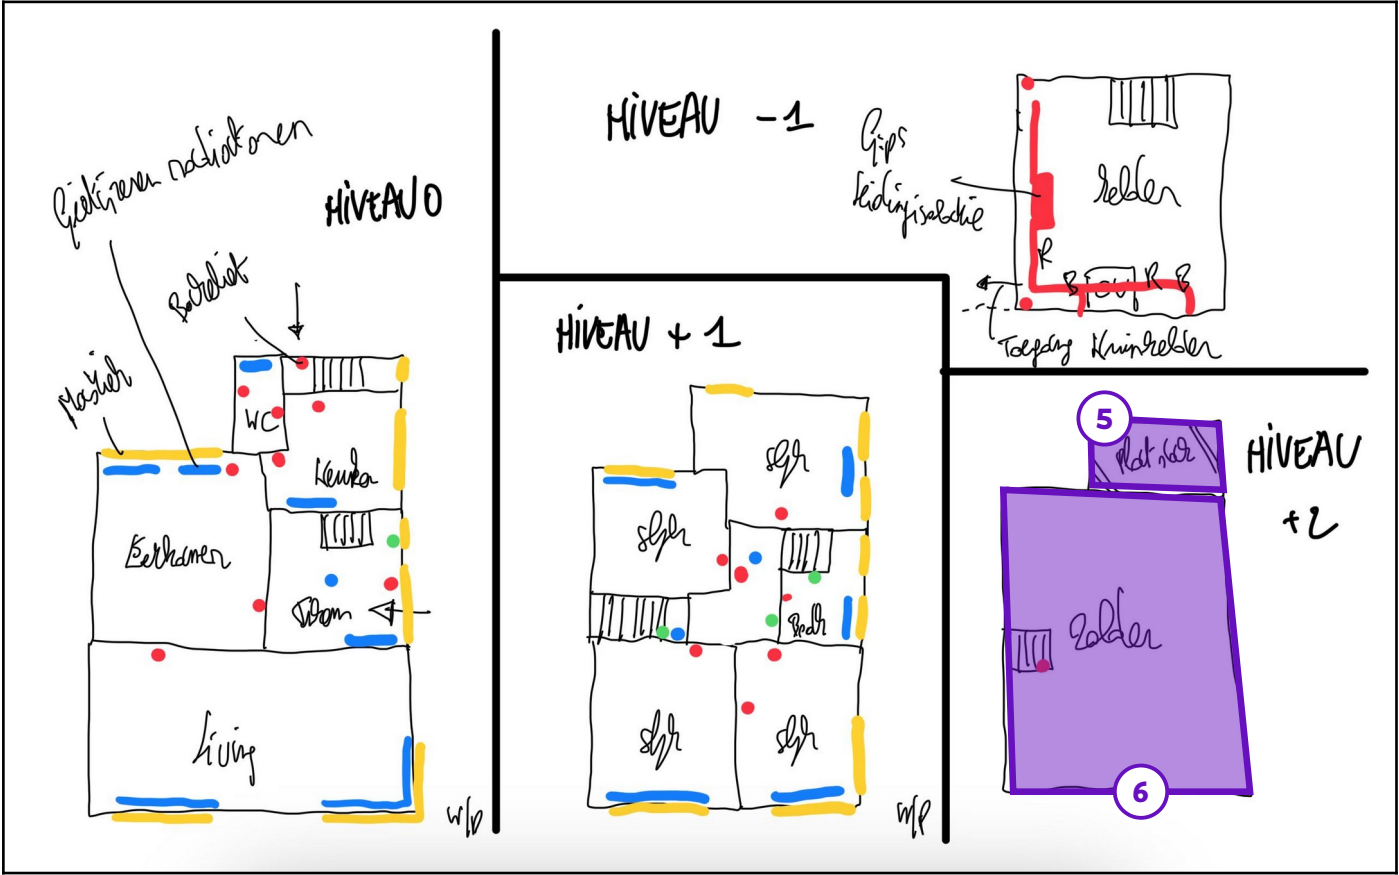
# Plan 1.8: Dakenplan

| Beschrijving | Type | Actie |
|---|---|---|
| 5. Plat dak Beperking Buiten bereik voor inspectie opbouw plat dak | Beperking | - |
| 6. Onderdak Inspectie langs binnen | Advies | - |

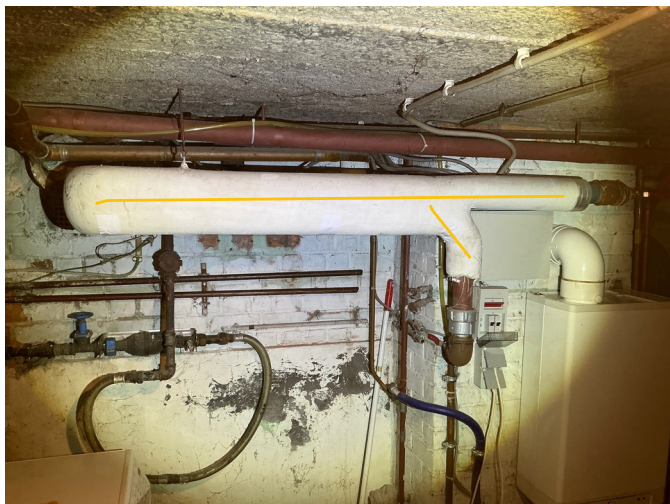
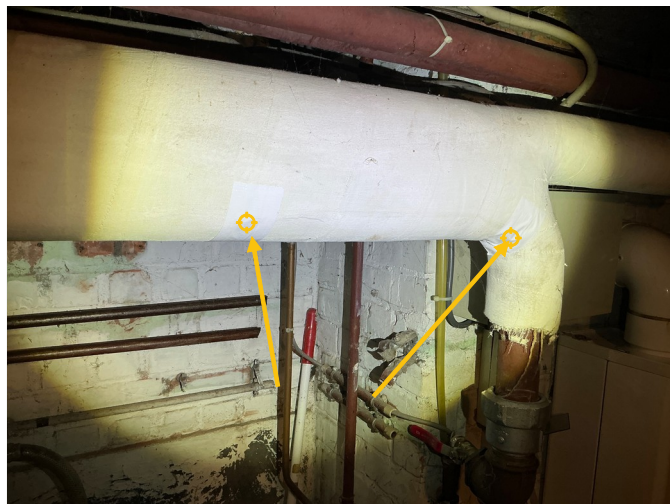
## Conclusie

Het asbestmateriaal valt onder de mijlpaal van 2034.

**Dringend verwijderen**

| Eindbeoordeling materiaalrisico | Hoog materiaalrisico en/of hoge kans op vezelvrijgave |

| Gebondenheid | Categorie 2: niet-hechtgebonden met matrix |
| Asbestsoort (vezeltype) | Amfibool aanwezig, uitgezonderd crocidoliet |
| Asbestconcentratie | Hoog (>= 50%) |
| Afschermingsgraad van het gehele materiaal | Geheel of deels (ook) vrij aan binnenluchtstromen |
| Toestand van het materiaal | Zwaar beschadigd, zwaar verweerd |

| # | Type | Referentie | Resultaat |
|---|---|---|---|
| 1.1 | Mengmonster | 3 I MS I Leidingisolatie Recht | Amosiet |
| 1.2 | Mengmonster | 4 I MS I Leidingisolatie Bocht | Amosiet |

| Beschrijving | Leidingisolatie verwarmingsinstallatie |

- Verwijder dit asbestmateriaal zo snel mogelijk. Volg de toestand goed op.

- Hermetische zone (erkend asbestverwijderaar)  
Deze toepassing kan enkel door een erkende asbestverwijderaar via de methodiek van hermetische zone verwijderd worden omdat verwijdering via de methodiek van eenvoudige handelingen en/of couveusezakmethode niet mogelijk is; en er automatisch een verhoogd risico op vrijgave van asbestvezels (max. concentratie 0,01 vezels/cm - CODEX Art. VI.3-54) ontstaat. (Bron: CODEX - Art. VI.3-61.- par 1.)

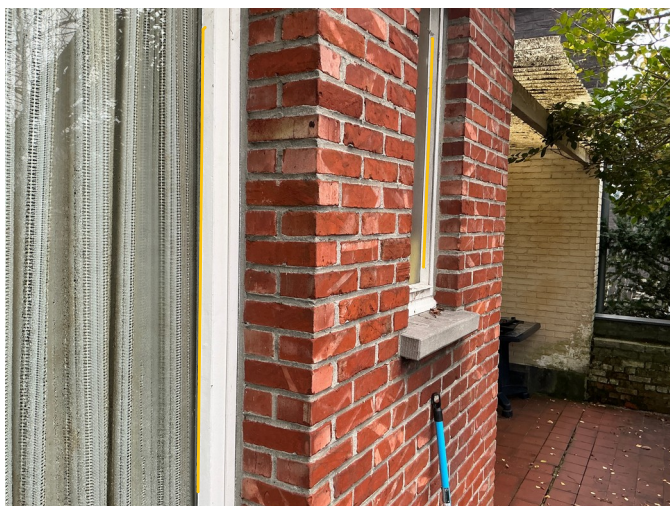
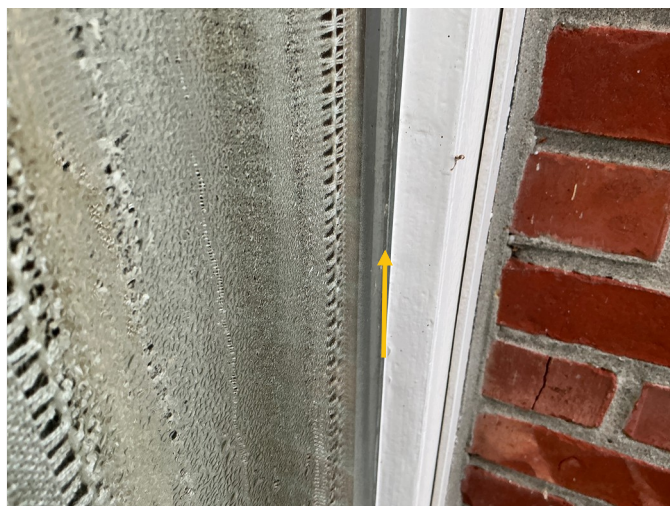
Het asbestmateriaal valt onder de mijlpaal van 2040.

Verwijderen

| Eindbeoordeling materiaalrisico | Verhoogd materiaalrisico en/of verhoogde kans op vezelvrijgave |

| Gebondenheid | Categorie 1: hechtgebonden in oorsprong |
| Asbestsoort (vezeltype) | Amfibool aanwezig, uitgezonderd crocidoliet |
| Asbestconcentratie | Laag (< 50%) |
| Afschermingsgraad van het gehele materiaal | Geheel of deels (ook) vrij aan binnenluchtstromen |
| Toestand van het materiaal | Licht beschadigd, licht verweerd. Intact calciumsilicaatmateriaal of categorie III 'gebondenheid' |

| Opmerking | <p>Mastiek aan ramen / deuren.</p> <p>De precieze hoeveelheid is een schatting en kan afwijken van de werkelijke toestand.</p> |

- Verwijder dit asbestmateriaal zo snel mogelijk. Volg de toestand goed op.

- Eenvoudige handelingen: enkel door erkend asbestverwijderaar  
Bij het vervangen van de ramen / buitendeuren dient de plaatser / aannemer ingelicht te worden dat er asbest aanwezig is in het kitwerk / mastiek. Er dienen de nodige veiligheidsmaatregelen gehanteerd te worden bij het verwijderen van de toepassing door een erkend asbestverwijderaar.

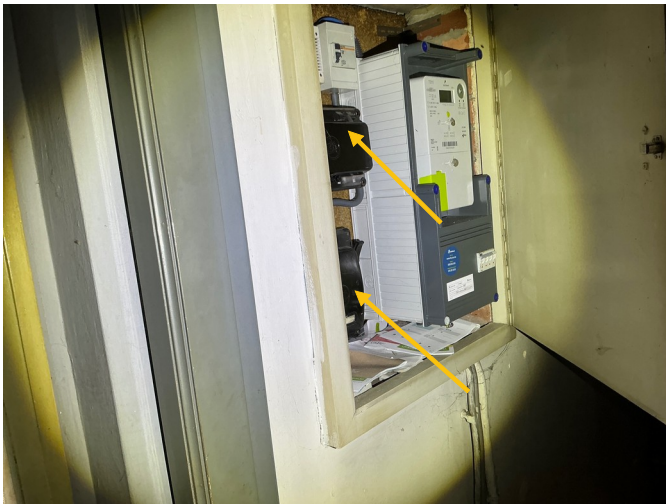
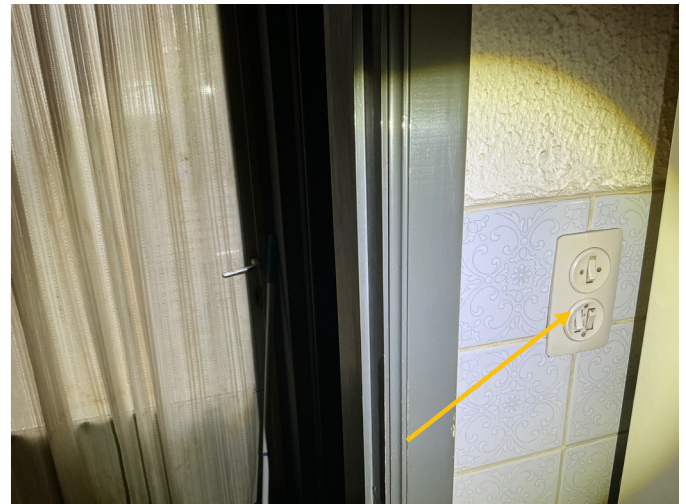
Het asbestmateriaal valt onder de mijlpaal van 2040.

Zorgvuldig beheren

| Eindbeoordeling materiaalrisico | Laag materiaalrisico en/of verlaagde kans op vezelvrijgave |

| Gebondenheid | Categorie 1: hechtgebonden in oorsprong |
| Asbestsoort (vezeltype) | Crocidoliet aanwezig |
| Asbestconcentratie | Laag (< 50%) |
| Toestand van het materiaal | Onbeschadigd, niet verweerd |

| Opmerking | <p>Bakeliet bevat asbest als vulstof.</p> <p>De hoeveelheid is een schatting en kan afwijken van de werkelijke toestand.</p> <p>De zichtbare bakeliet tijdens het plaatsbezoek werd aangeduid op de schets. Geen zekerheid kan worden gegeven dat dit alle aanwezige bakeliet betreft. Mogelijks zit er nog verborgen bakeliet achter meubels, kasten, wanden, andere infrastructuur,... De asbesttoepassing werd hierbij geïnspecteerd.</p> |

- Zorg voor een veilig beheer. Vermijd het beschadigen van het asbestmateriaal. Controleer de toestand jaarlijks op wijzigingen.

- Eenvoudige handelingen: mag via doe-het-zelf of door werknemer(s) met opleidingsattest eenvoudige handelingen  
Om een asbestveilig asbestattest te bekomen volstaat het om bakeliet veilig en zorgvuldig te beheren.

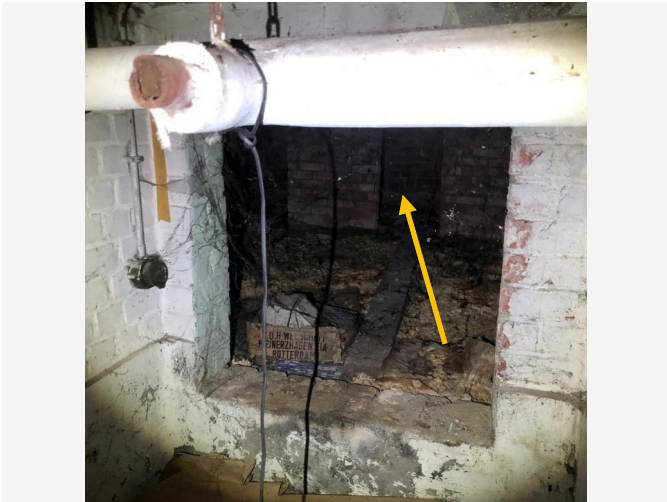
## Fiche 4: Kruipkelder (beperking onderzoek/buiten inspectiegebied)

**Reden:** Hoogte minder dan 1,5 meter

**Uitleg van de asbestdeskundige:** Uit het inspectieprotocol: Ruimtes met een hoogte lager dan 1,50 m vormen een permanente onderzoeksbeperking.

De kruipkelder maakt volgens het inspectieprotocol geen deel uit van het inspectiegebied dus ook niet van dit asbestattest.

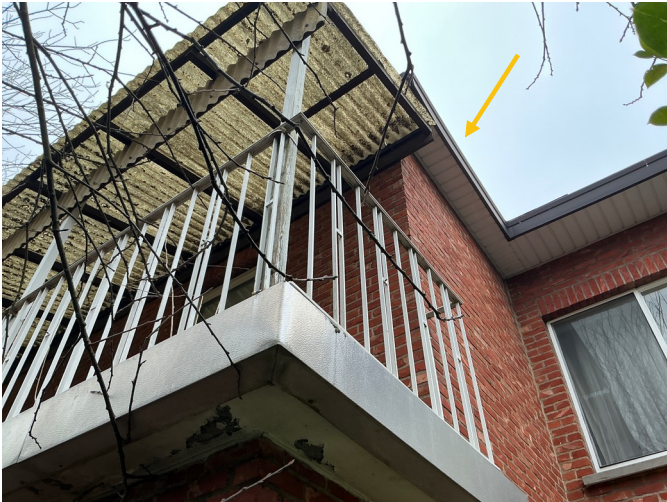
## Fiche 5: Plat dak | Beperking | Buiten bereik voor inspectie opbouw plat dak

**Reden:** Het te onderzoeken materiaal situeert zich hoger dan 3,50 m te rekenen vanaf een veilige ondergrond

**Uitleg van de asbestdeskundige:** Het plat dak bevindt zich hoger dan 3,50 m te rekenen van de grond.

De opbouw van het plat dak is niet vast te stellen en niet inspecteerbaar.

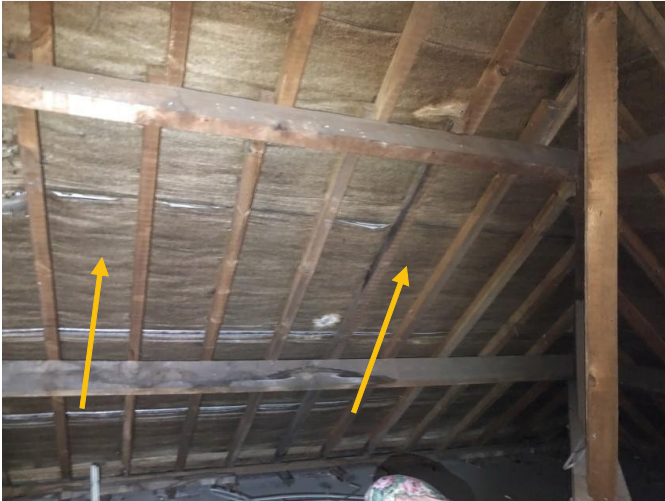
De aan- of afwezigheid van een onderdak werd gecontroleerd zoals het inspectieprotocol dit voorschrijft.

Geen asbesthoudend menuiserite vastgesteld op de plaats van inspectie.

Het onderdak kan mogelijks deels uit asbesthoudend menuiserite bestaan.

Aangezien dit een niet-destructief onderzoek is, kan er geen zekerheid worden gegeven met betrekking tot het volledige onderdak. Het onderzoek wordt tevens beperkt tot een hoogte van maximum 3,50 meter vanaf de begane grond.

Voor de inspectie van het gehele onderdak is verder destructief onderzoek nodig.

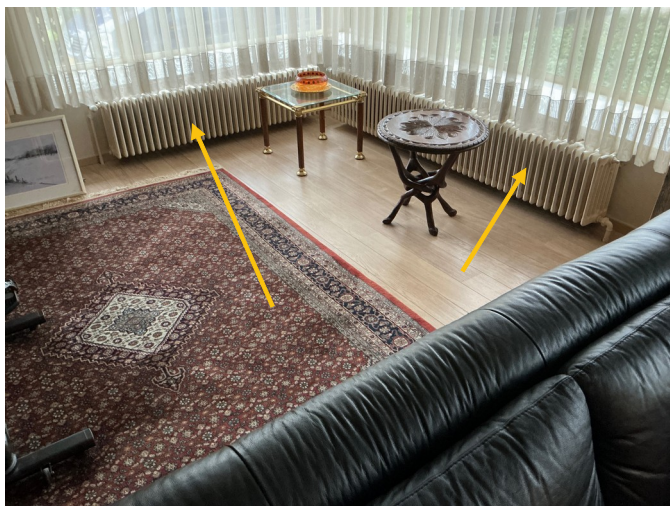
Radiatoren in gietijzer bestaan uit verschillende segmenten.

Tussen deze segmenten zitten dichtingen om de waterdichtheid te kunnen garanderen.

Deze dichtingen bestaan in vele gevallen uit asbest.

Zolang de radiatoren niet gedemonteerd of beschadigd worden komen er geen asbestvezels vrij, de toepassing is veilig te beheren.

Bij verwijdering dient er verder destructief onderzoek uitgevoerd te worden.

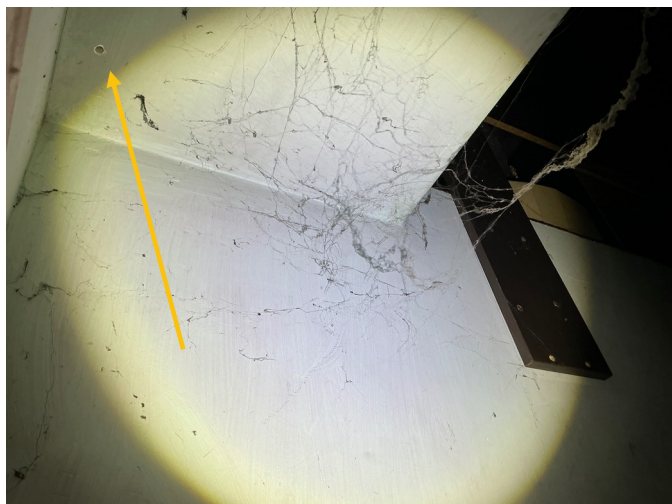
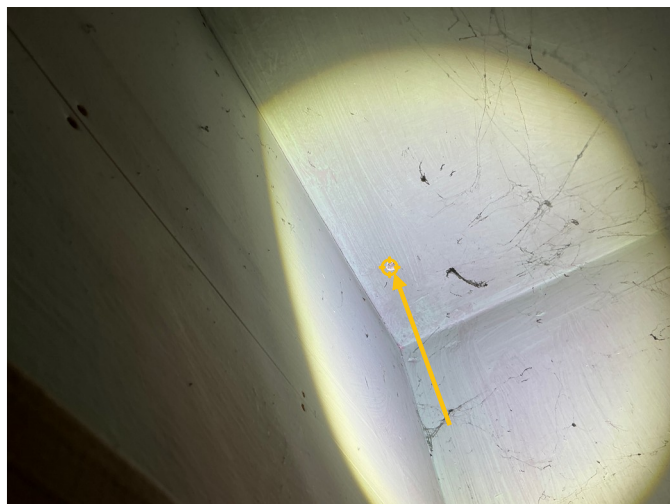
## Fiche 8: Zichtbaar plafondpleister

Geen asbest

| # | Type | Referentie | Resultaat |
|---|---|---|---|
| 8.1 | Mengmonster | 2 I MS I Plafondpleister | Geen asbest |

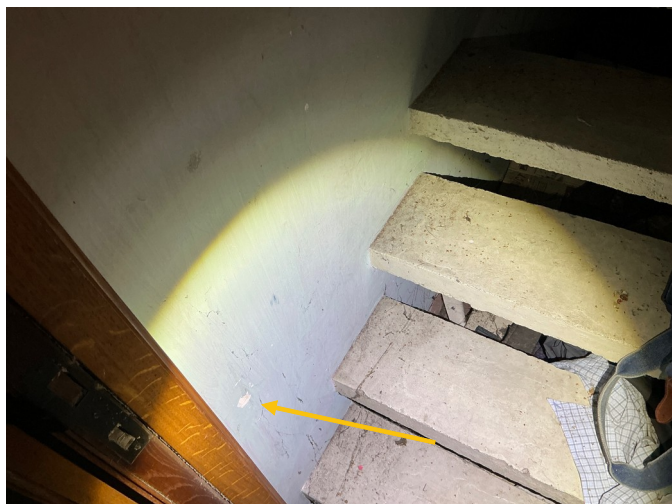
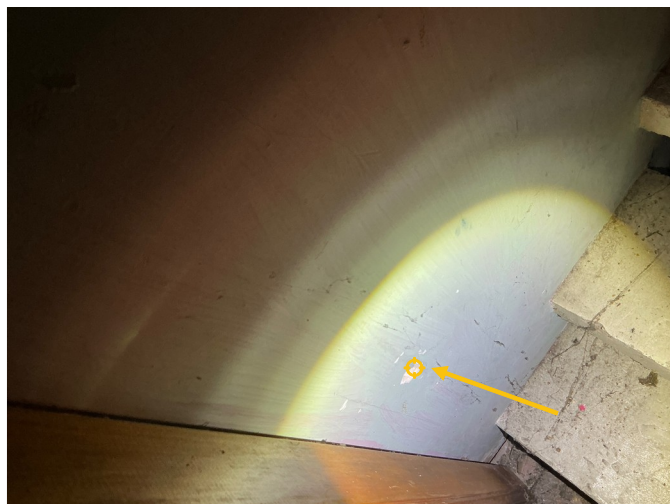
## Fiche 9: Zichtbaar wandpleister

Geen asbest
