# Asbestinventarisatetest

Sint-Martenplein 8/303, 3800 Sint-Truiden

Attestnummer : **20250717-000002.000**

Uitgegeven op : **17.07.2025**

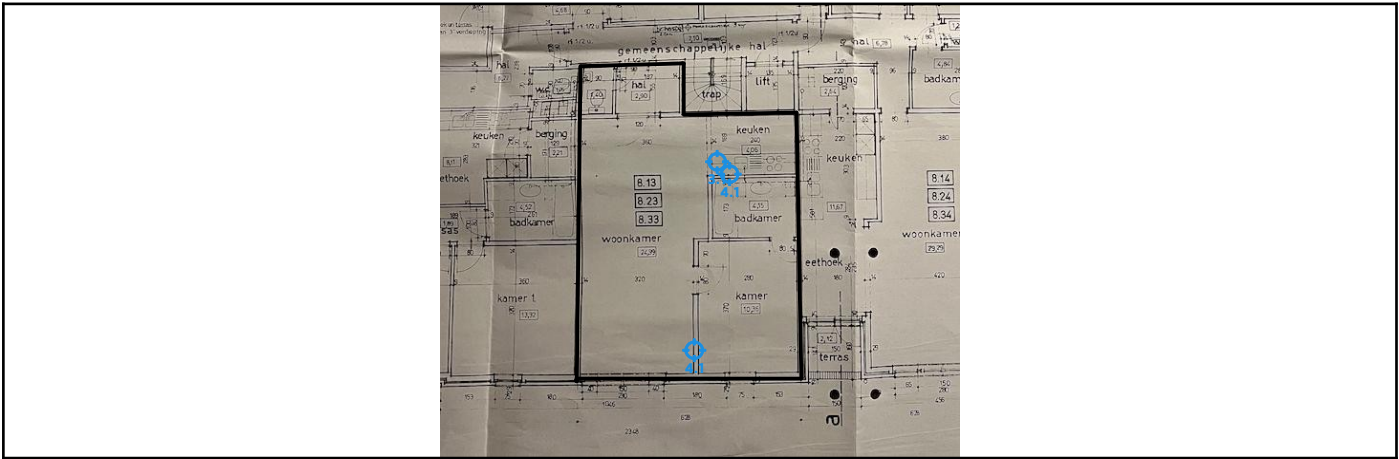
# Plan 1.1: Appartement - wanden

| Beschrijving | Type | Actie |
|---|---|---|
| 3. Antidreunmat wasbak (keuken) | Geen asbest | - |
| 4. Pleisterwerk muren | Geen asbest | - |

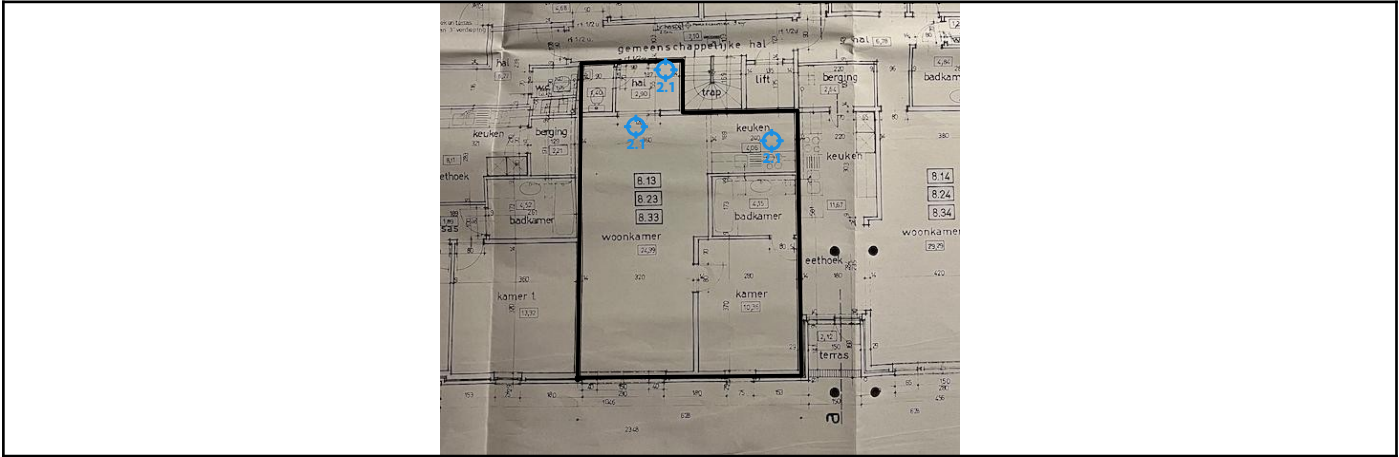
# Plan 1.2: Appartement - plafond

| Beschrijving | Type | Actie |
|---|---|---|
| 2. Pleisterwerk plafond | Geen asbest | - |

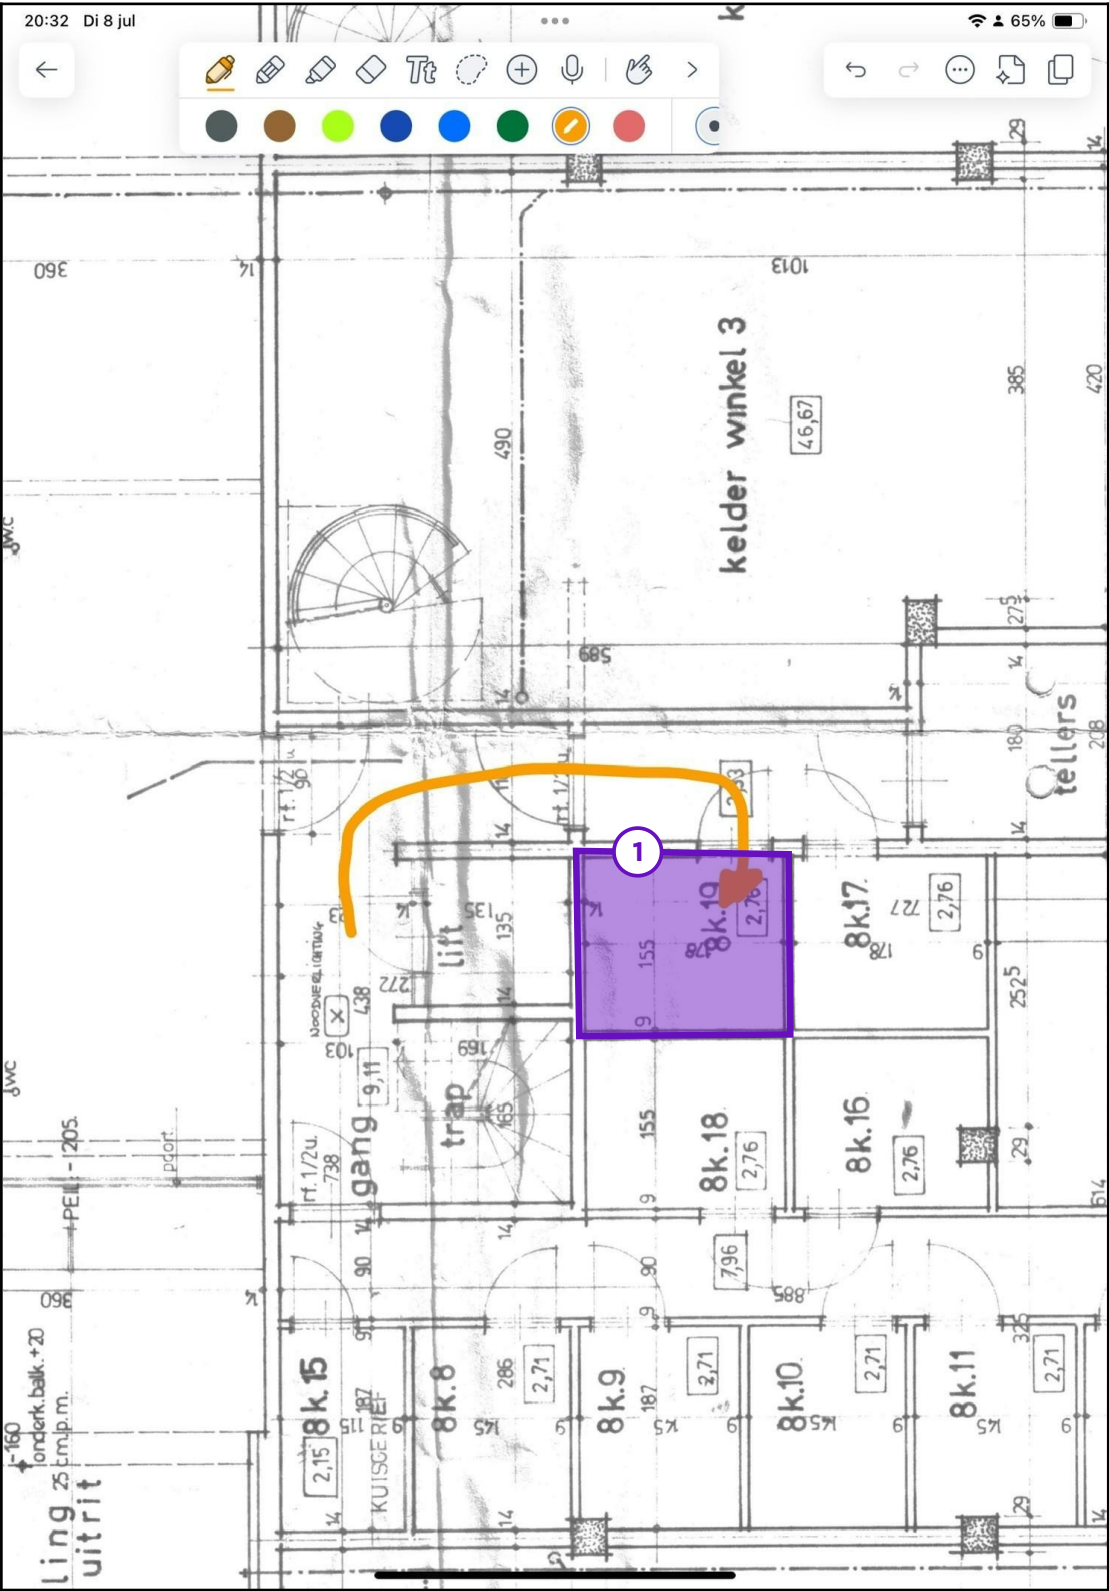
# Plan 1.3: Kelderberging

| 1. Geen asbest in/aan kelderberging | Advies | - |

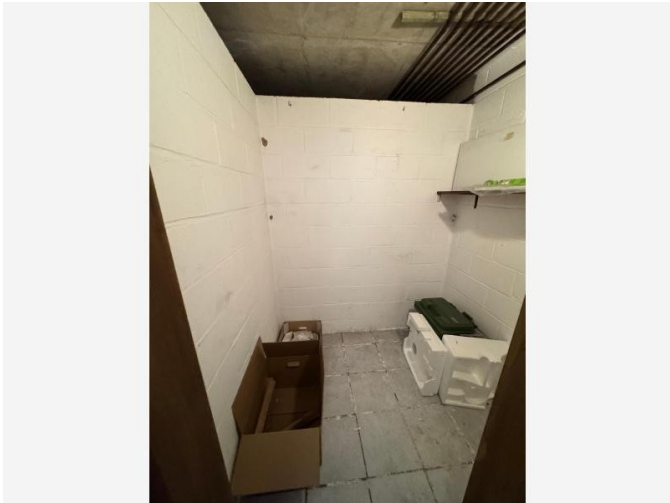
Vrije foto

Op deze locatie werd er geen asbest aangetroffen.

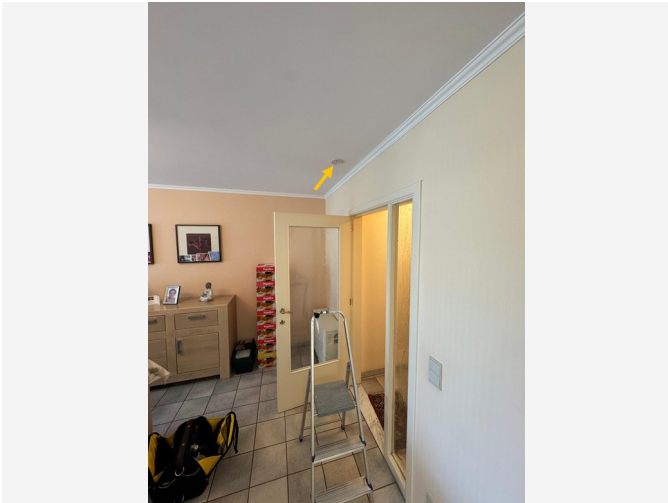
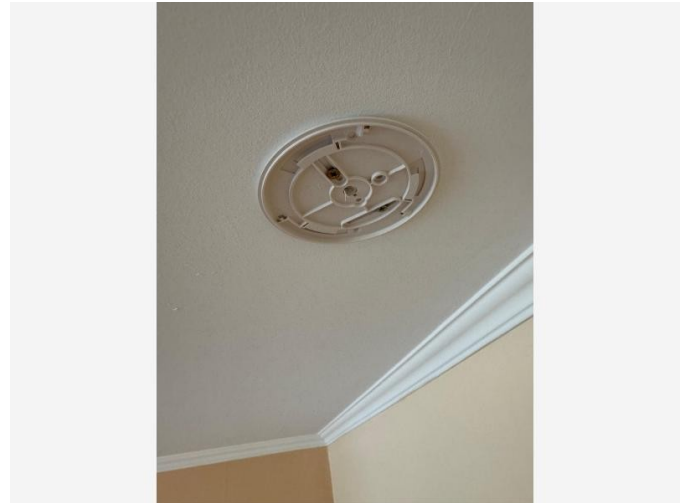
## Fiche 2: Pleisterwerk plafond

Geen asbest

| # | Type | Referentie | Resultaat |
|---|---|---|---|
| 2.1 | Mengmonster | 2 | Geen asbest |

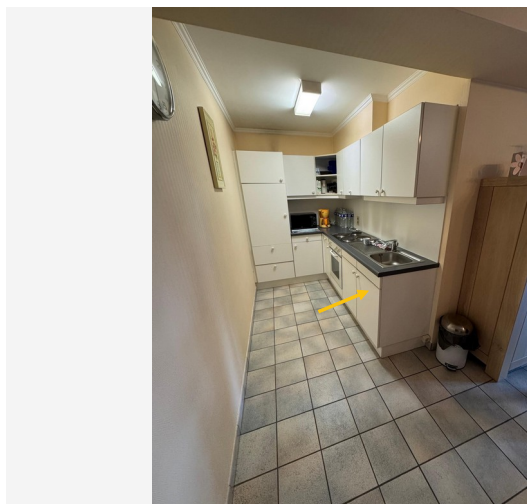
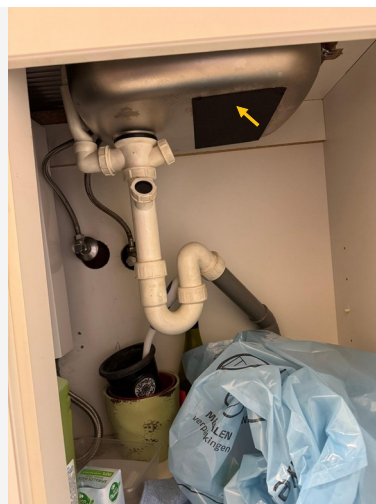
## Fiche 3: Antidreunmat wasbak (keuken)

Geen asbest

| # | Type | Referentie | Resultaat |
|---|---|---|---|
| 3.1 | Puntmonster | 3 | Geen asbest |

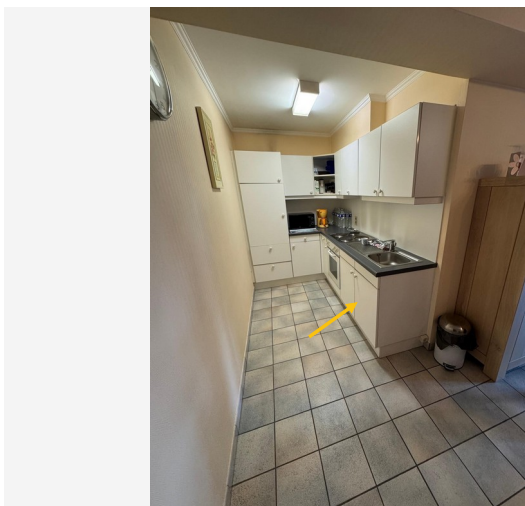
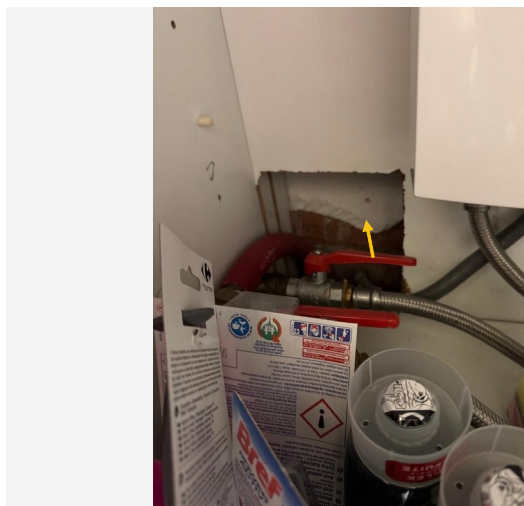
## Fiche 4: Pleisterwerk muren

Geen asbest

| # | Type | Referentie | Resultaat |
|---|---|---|---|
| 4.1 | Mengmonster | 1 | Geen asbest |
