# Asbestinventarisat attest

Oude Tramstraat 18, 3890 Gingelom

Attestnummer : 20250811-000057.000

**Niet-asbestveilig**

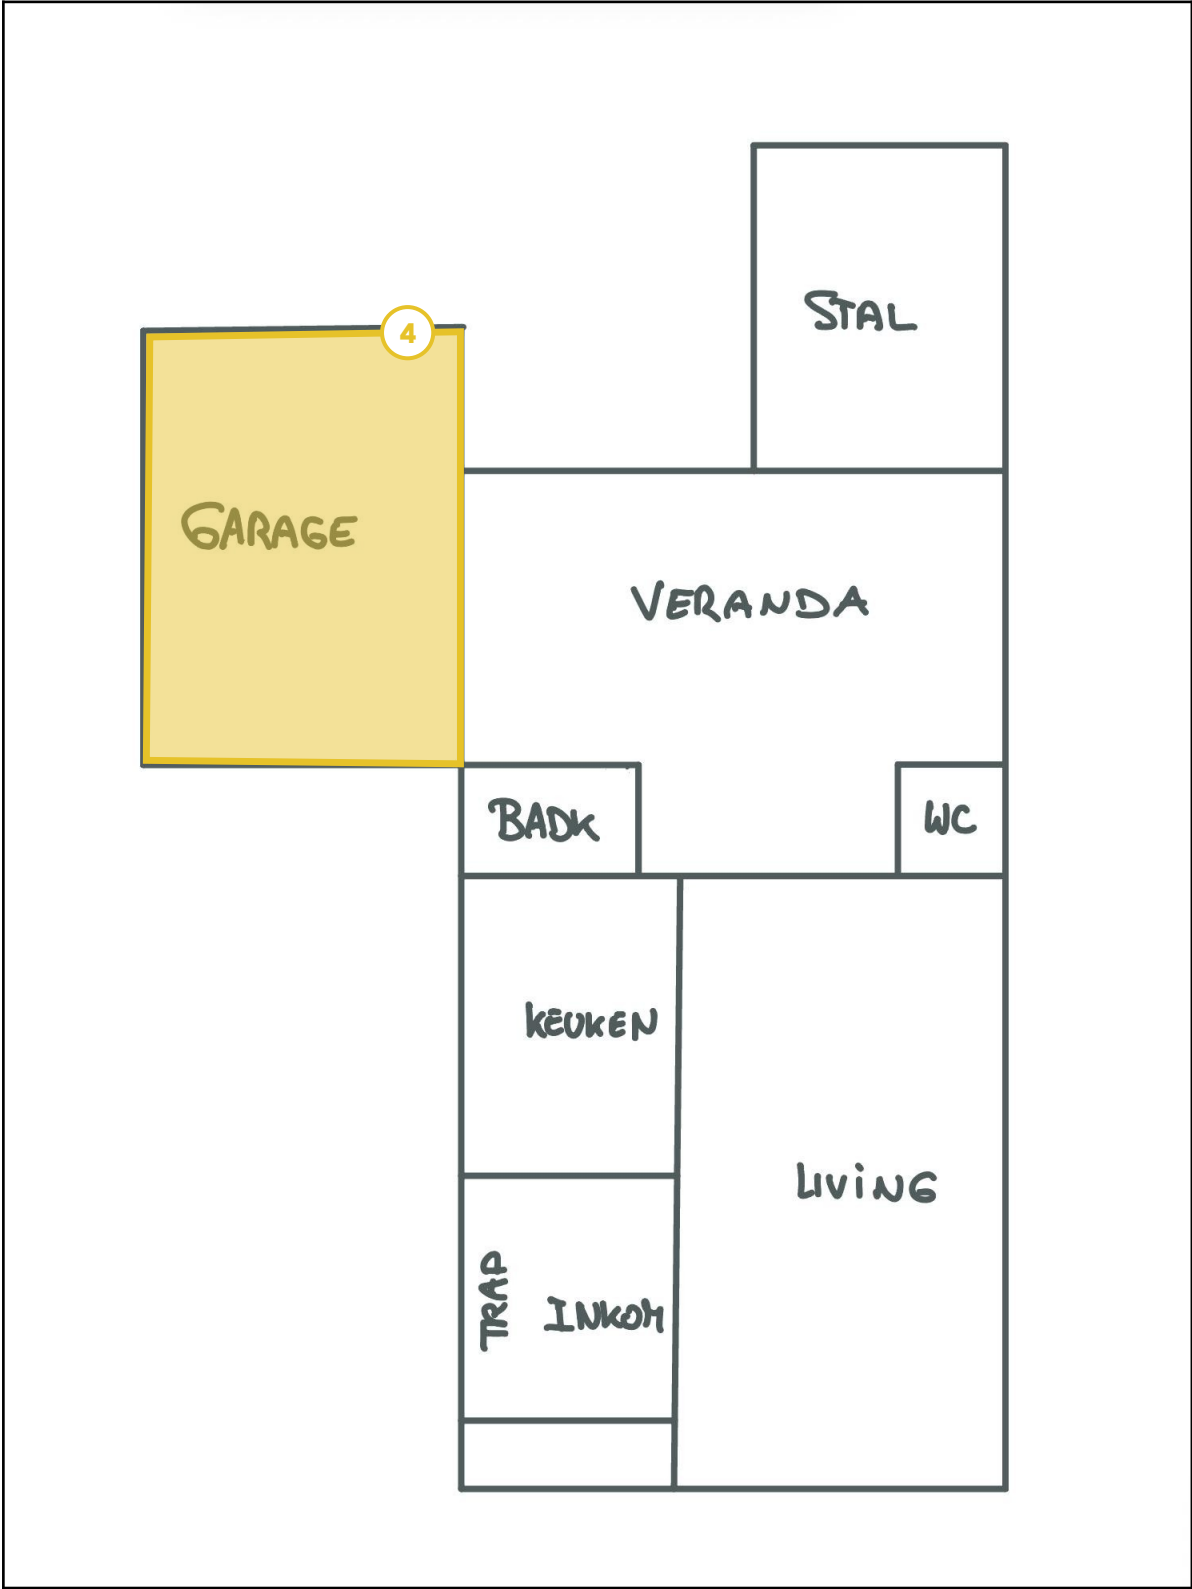
Plan 1.4: Gv - vloer

| 4. Vloertegels (garage) | Asbestmateriaal | Zorgvuldig beheren |

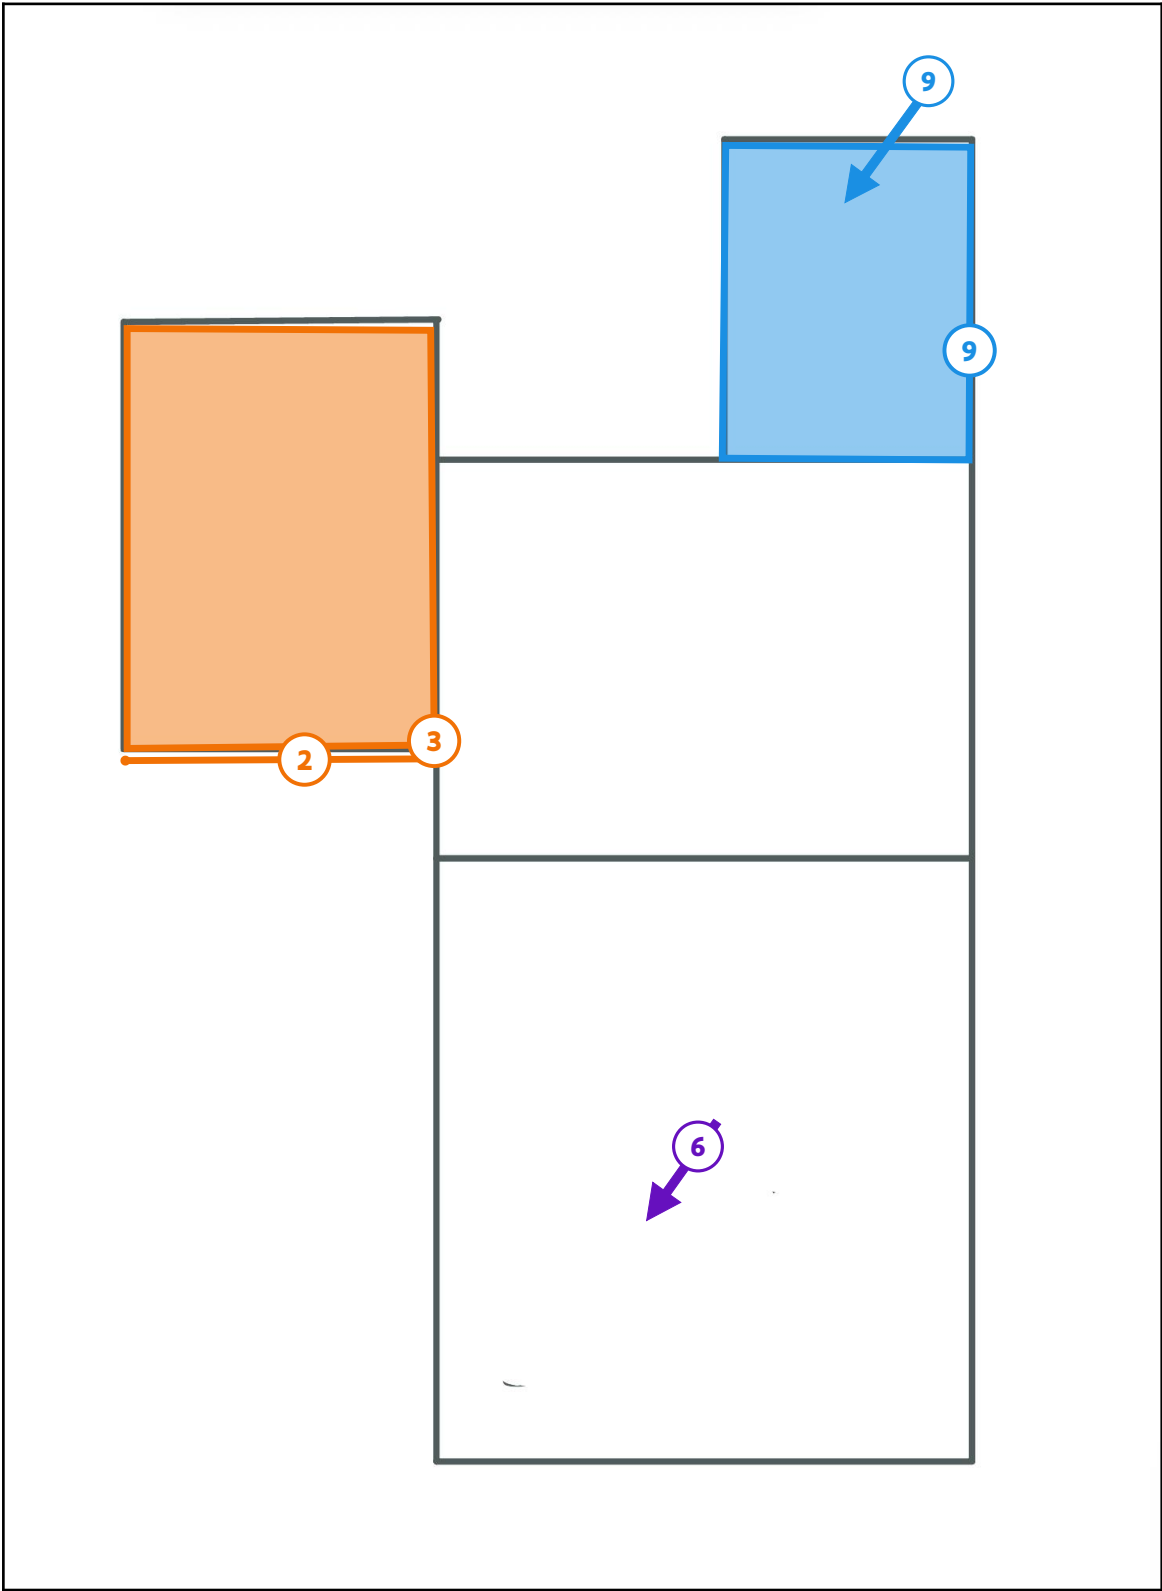
Plan 1.8: Dak

| 2. Deksteen (garage) | Asbestmateriaal | Verwijderen |
| 3. Golfplaten dak (niet in contact met binnenomgeving) | Asbestmateriaal | Verwijderen |
| 6. Geen inspectie mogelijk van de binnenzijde van de schouw | Beperking | - |

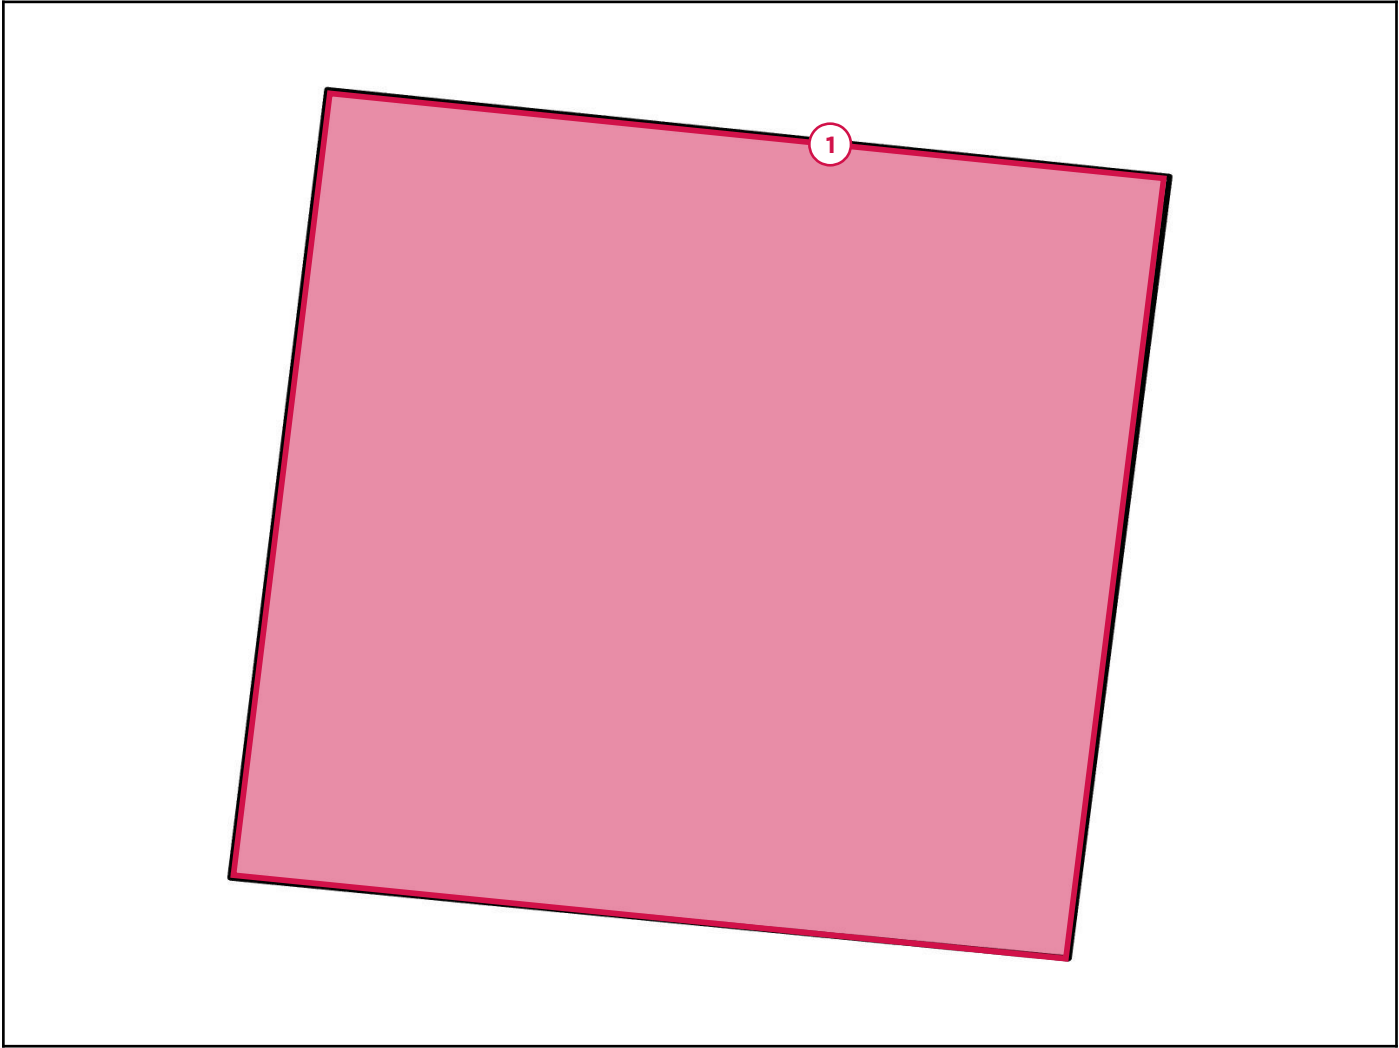
# Plan 2.1: Tuinhuis

| Beschrijving | Type | Actie |
|---|---|---|
| 1. Golfplaten dak (in contact met binnenomgeving) | Asbestmateriaal | Dringend verwijderen |

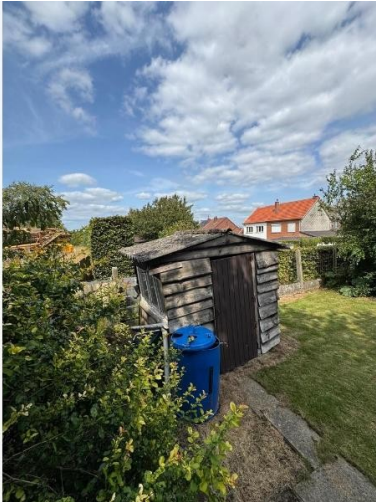
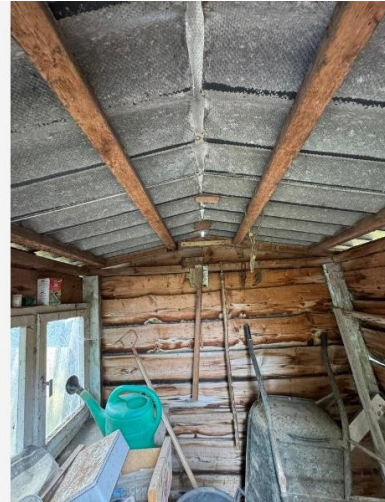
# Fiche 1: Golfplaten dak (in contact met binnenomgeving)

| Eindbeoordeling materiaalrisico | Hoog materiaalrisico en/of hoge kans op vezelvrijgave |

| Asbestsoort (vezeltype) | Crocidoliet aanwezig |
| Toestand van het materiaal | Matig beschadigd, matig verweerd |

**Dringend verwijderen**

- Verwijder dit asbestmateriaal zo snel mogelijk. Volg de toestand goed op.
- Voer bijkomende staalname(s) uit.

- Eenvoudige handelingen: mag via doe-het-zelf of door werknemer(s) met opleidingsattest eenvoudige handelingen  
De golfplaten hebben nog hun bindingssterkte en kunnen eenvoudig worden losgeschroefd zonder het materiaal te beschadigen.

Bevochtig de platen tijdens het verwijderen om stofvorming te voorkomen.

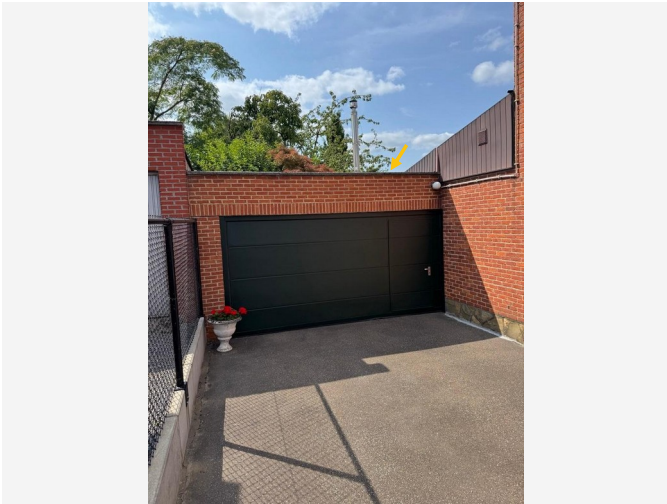
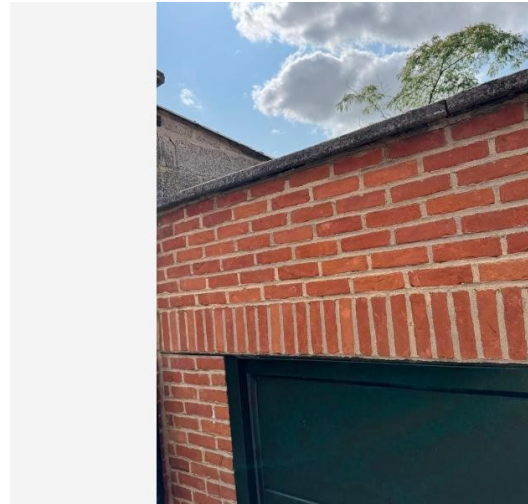
| Eindbeoordeling materiaalrisico | Verhoogd materiaalrisico en/of verhoogde kans op vezelvrijgave |

| Asbestsoort (vezeltype) | Crocidoliet aanwezig |
| Toestand van het materiaal | Matig beschadigd, matig verweerd |

Verwijderen

- Verwijder dit asbestmateriaal zo snel mogelijk. Volg de toestand goed op.

- Eenvoudige handelingen: mag via doe-het-zelf of door werknemer(s) met opleidingsattest eenvoudige handelingen  
Bevochtig de deksteen tijdens het verwijderen om stofvorming te voorkomen. Bijtel de dekstenen voorzichtig los en verwijder de vensterbank zonder breken of zagen.

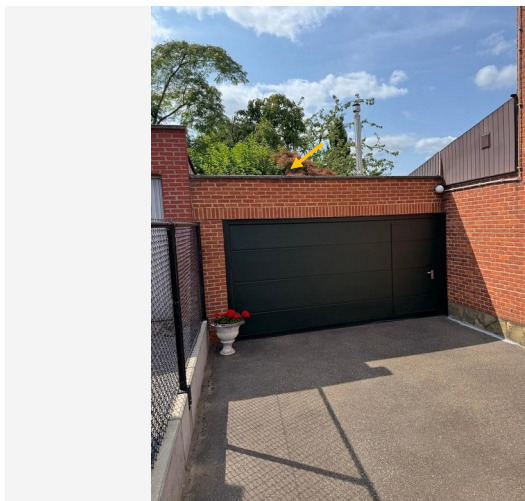
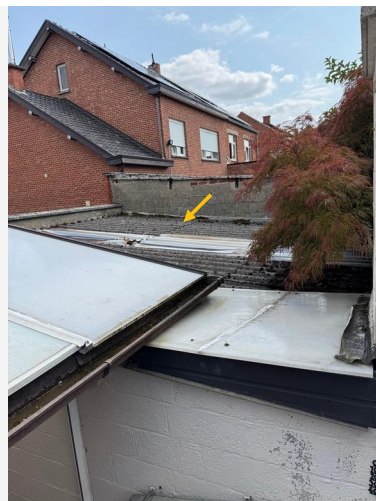
## Fiche 3: Golfplaten dak (niet in contact met binnenomgeving)

| Eindbeoordeling materiaalisico | Laag materiaalisico en/of verlaagde kans op vezelvrijgave |

| Asbestsoort (vezeltype) | Crocidoliet aanwezig |
| Toestand van het materiaal | Matig beschadigd, matig verweerd |

Verwijderen

- Verwijder dit asbestmateriaal zo snel mogelijk. Volg de toestand goed op.
- Hemelwater dat afspoelt van asbestcement daken of gevels kan asbestdeeltjes bevatten. Gebruik het enkel voor gesloten circuits (bv. spoelen toiletten). Reinig na het vervangen van het dak of de gevel de dakgoten en regenwaterput of -ton om asbesthoudend sediment of slib te verwijderen
- Voer bijkomende staalname(s) uit.

- Eenvoudige handelingen: mag via doe-het-zelf of door werknemer(s) met opleidingsattest eenvoudige handelingen  
De golfplaten hebben nog hun bindingssterkte en kunnen worden losgeschroefd zonder het materiaal te beschadigen.

Gebruik geen sneldraaiend gereedschap maar handgereedschap om de platen los te schroeven.

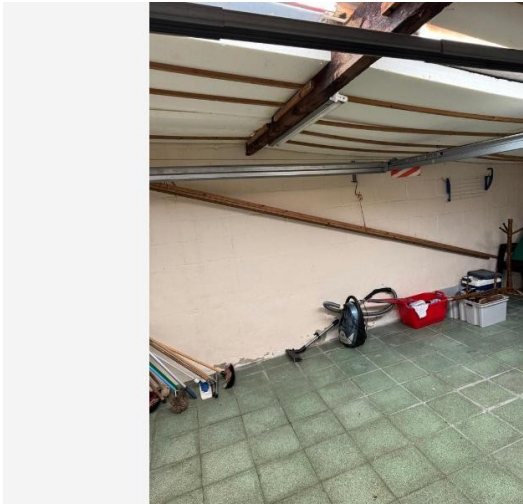
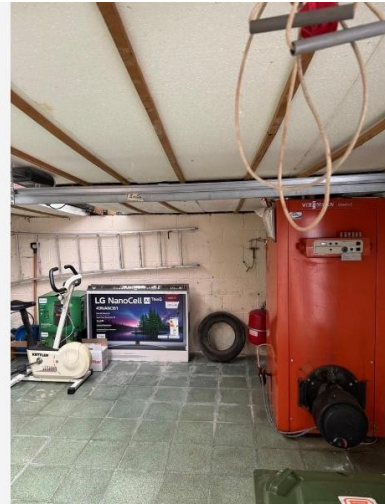
| Eindbeoordeling materiaalrisico | Laag materiaalrisico en/of verlaagde kans op vezelvrijgave |

| Toestand van het materiaal | Onbeschadigd, niet verweerd |

| Opmerking | <p>Groene vloertegels in garage</p> <p>Het is aangewezen om deze tegels bij eventuele renovatiewerken te laten controleren om uit te sluiten of ze al dan niet asbest bevatten.</p> <p>Er waren geen beschadigingen aan de tegels om deze te bemonsteren (vloer intact).</p> |

Zorgvuldig beheren

- Zorg voor een veilig beheer. Vermijd het beschadigen van het asbestmateriaal. Controleer de toestand jaarlijks op wijzigingen.
- Voer bijkomende staalname(s) uit.

- Eenvoudige handelingen: mag via doe-het-zelf of door werknemer(s) met opleidingsattest eenvoudige handelingen  
Het is niet eenvoudig de tegels te verwijderen zonder het materiaal te breken of te beschadigen.  
Laat de tegels daarom verwijderen door werknemers met een opleidingsattest eenvoudige handelingen.  
Deze mensen hebben ervaring met het verwijderen van deze asbesttoepassingen en kunnen dit op een veilige manier uitvoeren.  
Draag de nodige PBM's: FFP3-mondmasker, Tyvek cat III type 5-6, wegwerphandschoenen.  
Het materiaal dient verwijderd te worden conform de bepalingen van de Codex over het welzijn op het werk, Boek VI, Titel 3 (het KB asbest van 16 03 2006).

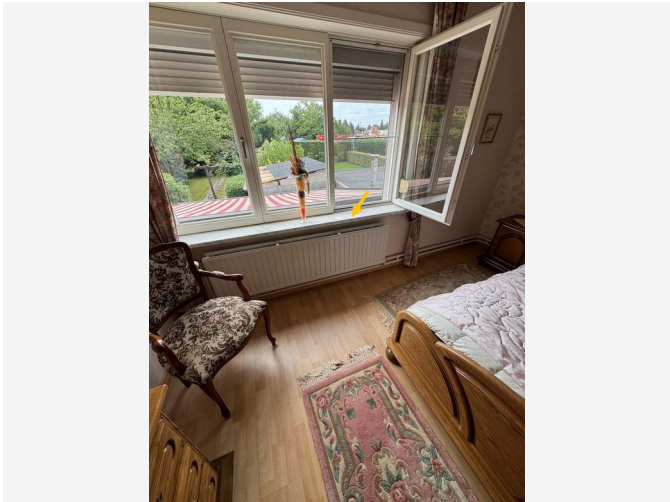
## Fiche 5: Geen inspectie mogelijk van de venstertabletten GV+1

**Reden:** Er is geen volledige risicobeoordeling mogelijk

**Uitleg van de asbestdeskundige:** De zichtbare venstertabletten werden geplaatst bovenop de oorspronkelijke tabletten. Aangezien de onderliggende tabletten niet zichtbaar zijn, kon geen visuele controle worden uitgevoerd. Deze kunnen mogelijk asbesthoudend zijn. Bij toekomstige renovatiewerken wordt aangeraden om bijkomende staalnames te overwegen alvorens tot verwijdering over te gaan.

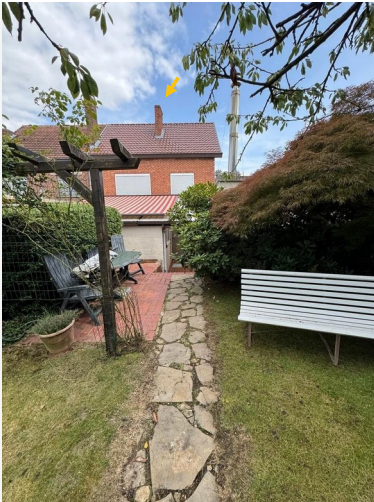
## Fiche 6: Geen inspectie mogelijk van de binnenzijde van de schouw

**Reden:** Het te onderzoeken materiaal situeert zich hoger dan 3,50 m te rekenen vanaf een veilige ondergrond

**Uitleg van de asbestdeskundige:** De binnenzijde van de schouw kon niet worden geïnspecteerd

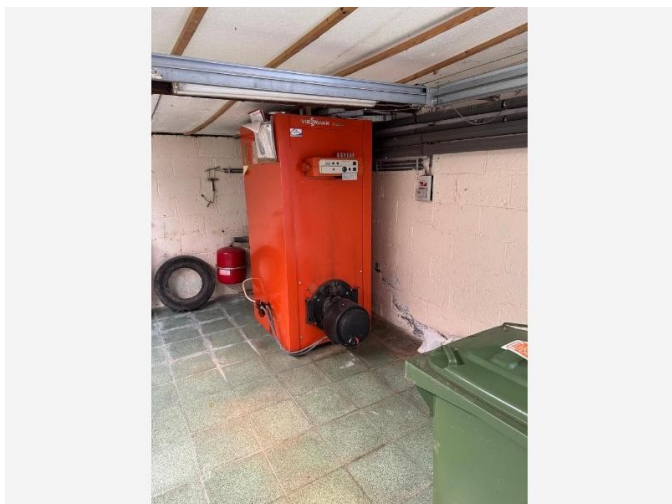
De ketel (Viessmann VitoCell) werd opgezocht in het IAD Online bronnenboek, er zijn geen resultaten gevonden .  
Laat de ketel controleren door een opgeleid techniker (basis 8u asbest)

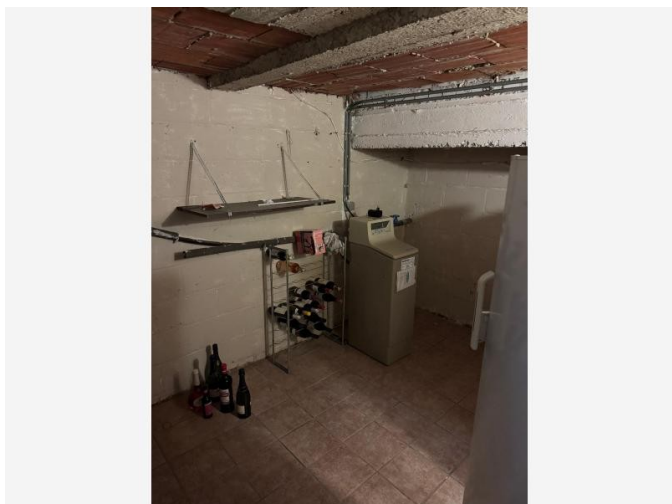
## Fiche 8: Geen asbest in kelder

Op deze locatie werd er geen asbest aangetroffen.

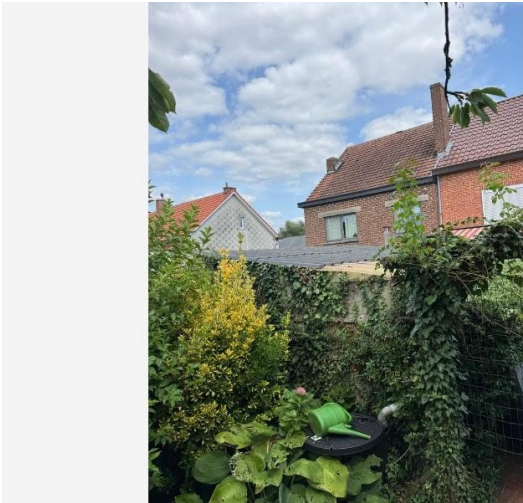
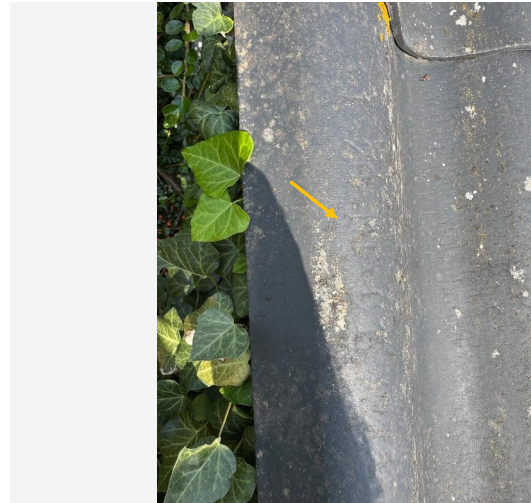
## Fiche 9: Golfplaten met NT-Logo

Geen asbest

| Opmerking | De golfplaten hebben een NT-Logo en bevatten geen asbest. |

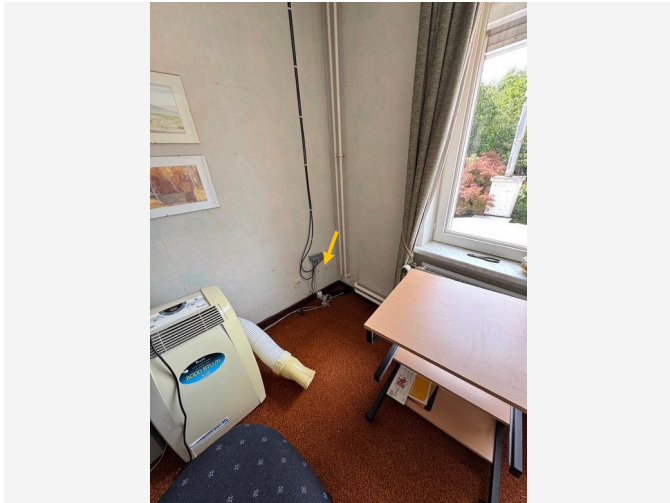
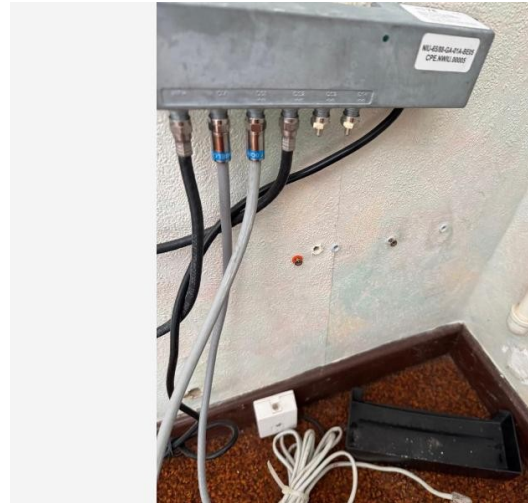
## Fiche 10: Pleisterwerk muren

Geen asbest

| # | Type | Referentie | Resultaat |
|---|---|---|---|
| 10.1 | Mengmonster | 1 | Geen asbest |

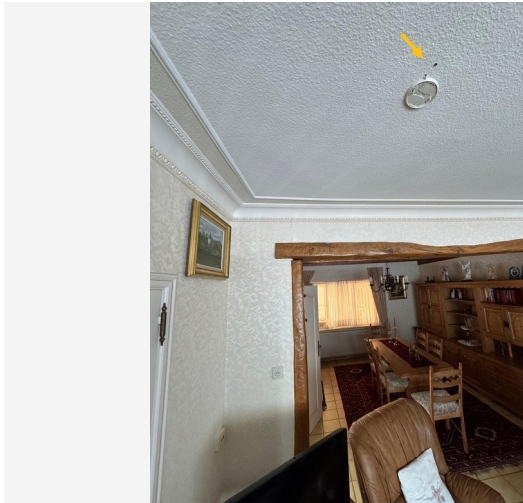
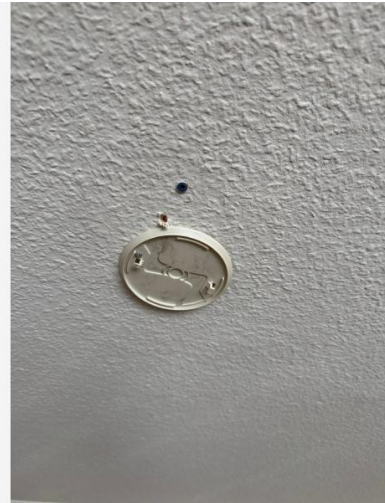
## Fiche 11: Pleisterwerk plafond

Geen asbest
