# Asbestinventarisatetest

Stationsstraat 10, 3800 Sint-Truiden  
Gemeenschappelijke delen

Attestnummer : 20241017-000289.000

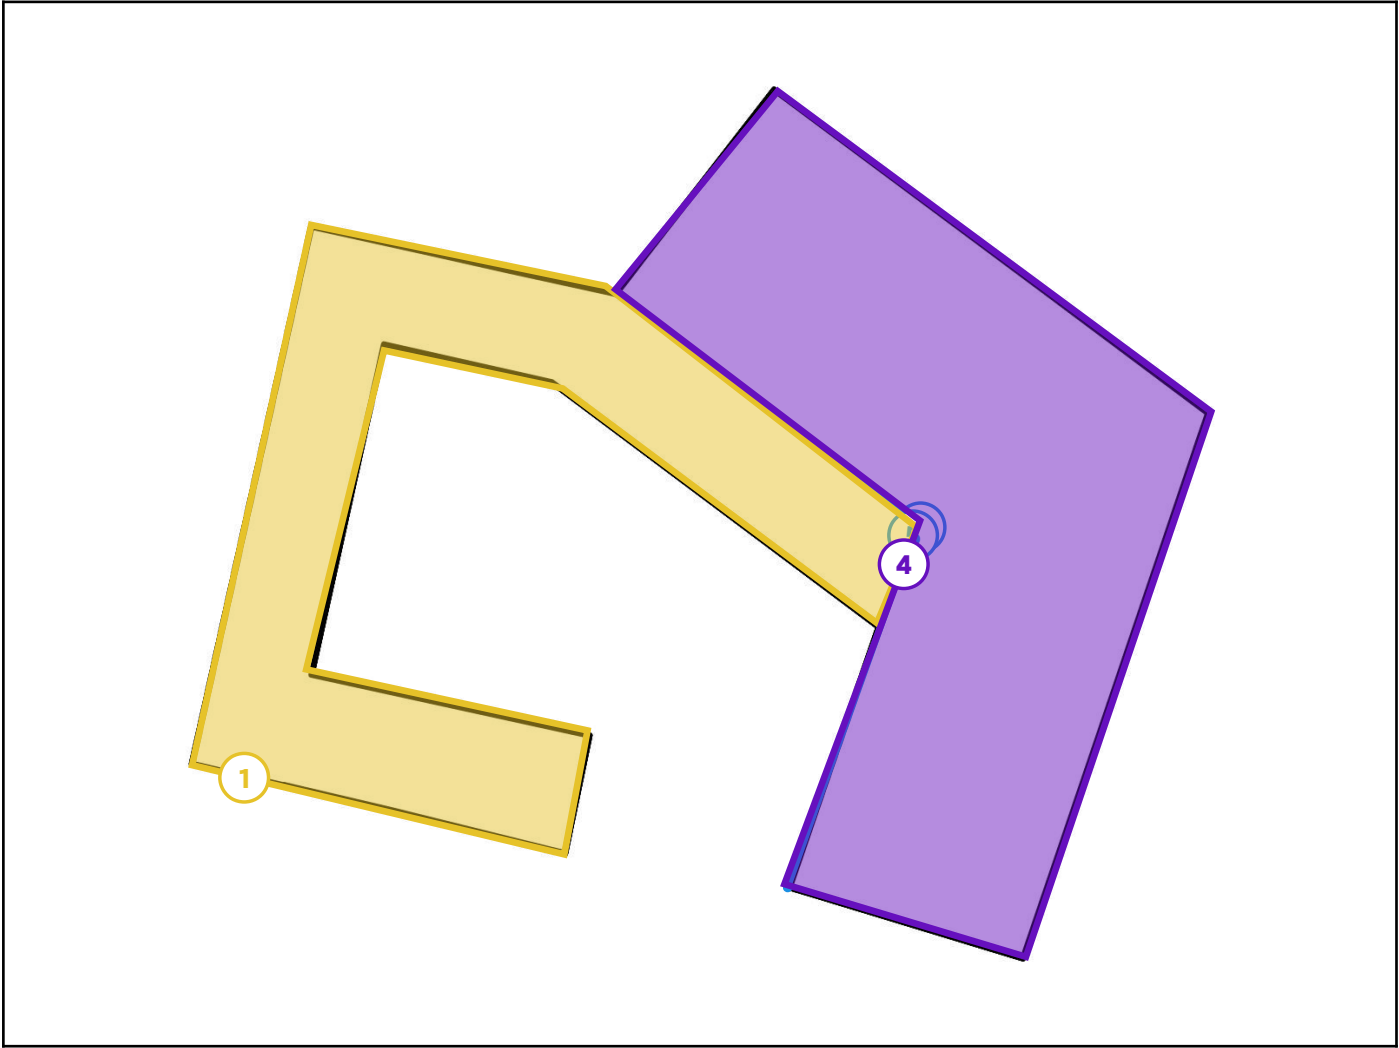
# Plan 1.6: bovenaanzicht

| Beschrijving | Type | Actie |
|---|---|---|
| 1. roofing | Asbestmateriaal | Zorgvuldig beheren |

EPDM.

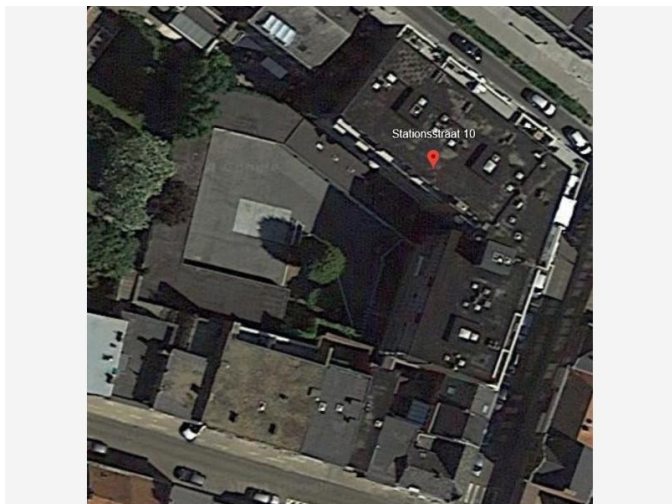
Het asbestmateriaal valt onder de mijlpaal van 2040.

| Eindbeoordeling materiaalrisico | Laag materiaalrisico en/of verlaagde kans op vezelvrijgave |

| Toestand van het materiaal | Licht beschadigd, licht verweerd. Intact calciumsilicaatmateriaal of categorie III 'gebondenheid' |

| Beschrijving | roofing |
| Asbestmateriaal | Dak- en gevelbekleding - Roofing |

- Zorg voor een veilig beheer. Vermijd het beschadigen van het asbestmateriaal. Controleer de toestand jaarlijks op wijzigingen.

- Eenvoudige handelingen: enkel door erkend asbestverwijderaar heeft voldoende kennis.

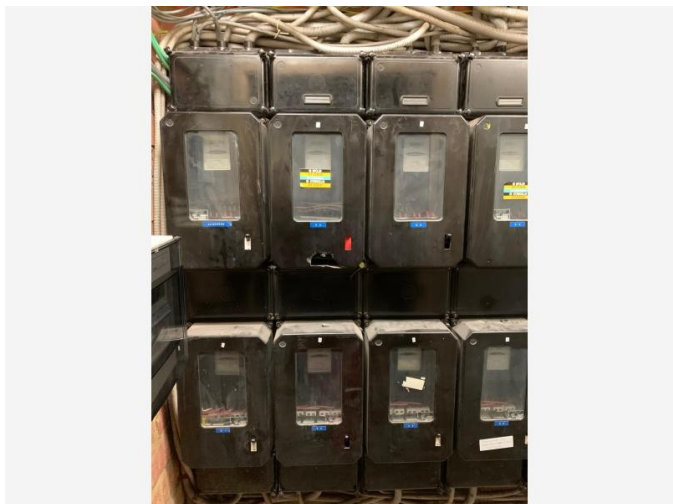
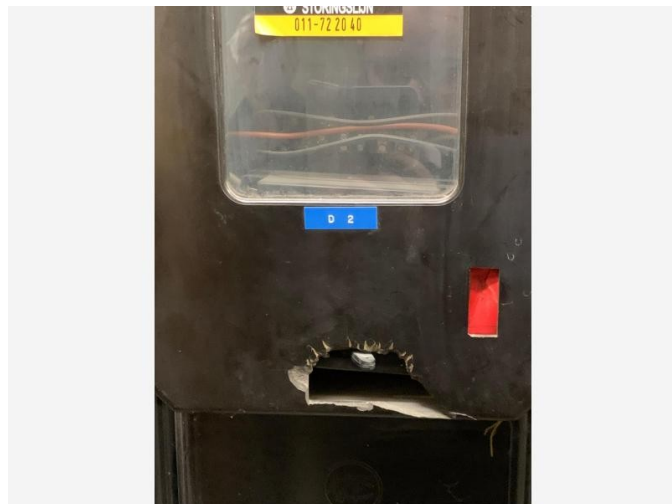
Het asbestmateriaal valt onder de mijlpaal van 2040.

| Eindbeoordeling materiaalrisico | Zeer laag materiaalrisico en/of zeer lage kans op vezelvrijgave |

| Asbestsoort (vezeltype) | Crocidoliet aanwezig |
| Toestand van het materiaal | Onbeschadigd, niet verweerd |

| Beschrijving | elektriciteitstellers |

- Zorg voor een veilig beheer. Vermijd het beschadigen van het asbestmateriaal. Controleer de toestand jaarlijks op wijzigingen.

- Eenvoudige handelingen: mag via doe-het-zelf of door werknemer(s) met opleidingsattest eenvoudige handelingen  
Liantis vervangt deze.

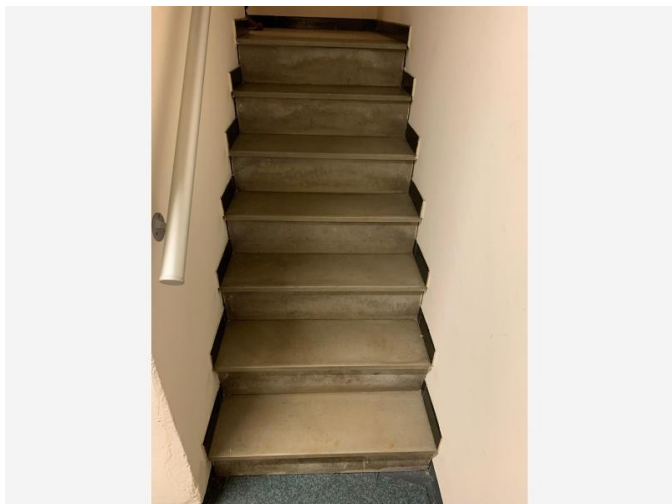
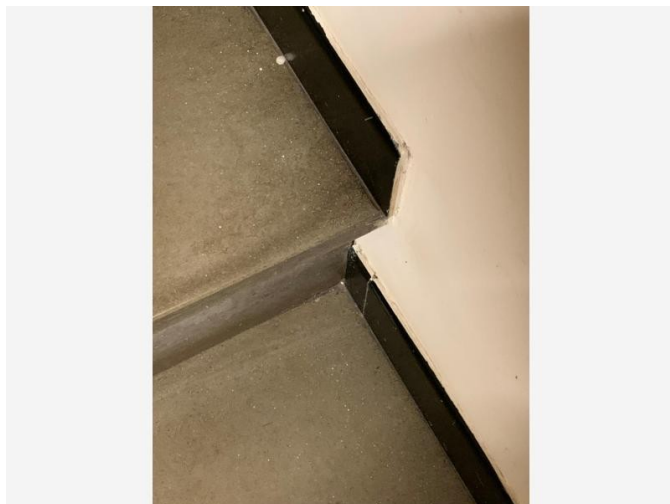
Het asbestmateriaal valt onder de mijlpaal van 2040.

| Eindbeoordeling materiaalrisico | Zeer laag materiaalrisico en/of zeer lage kans op vezelvrijgave |

| Toestand van het materiaal | Onbeschadigd, niet verweerd |

| Beschrijving | Massaltrap |

- Zorg voor een veilig beheer. Vermijd het beschadigen van het asbestmateriaal. Controleer de toestand jaarlijks op wijzigingen.

- Eenvoudige handelingen: mag via doe-het-zelf of door werknemer(s) met opleidingsattest eenvoudige handelingen heeft voldoende kennis

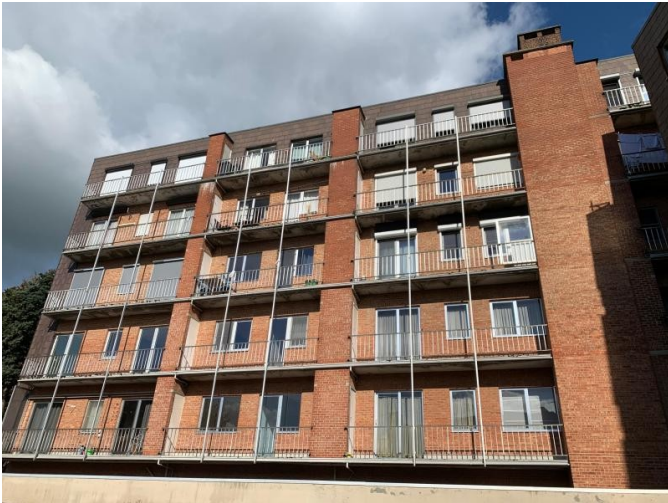
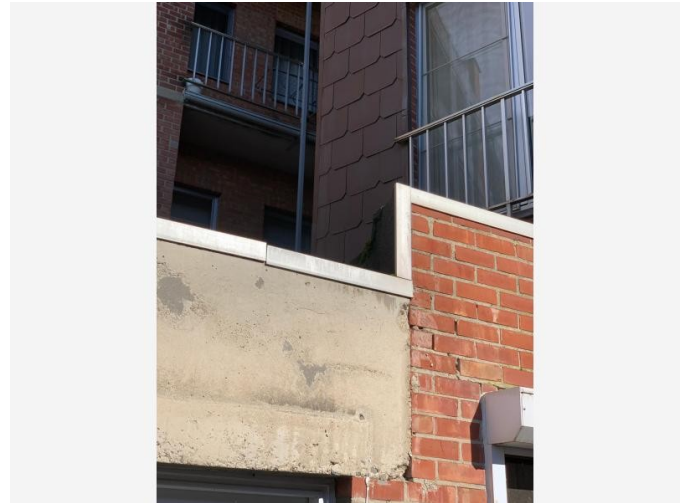
## Fiche 5: leien

Geen asbest

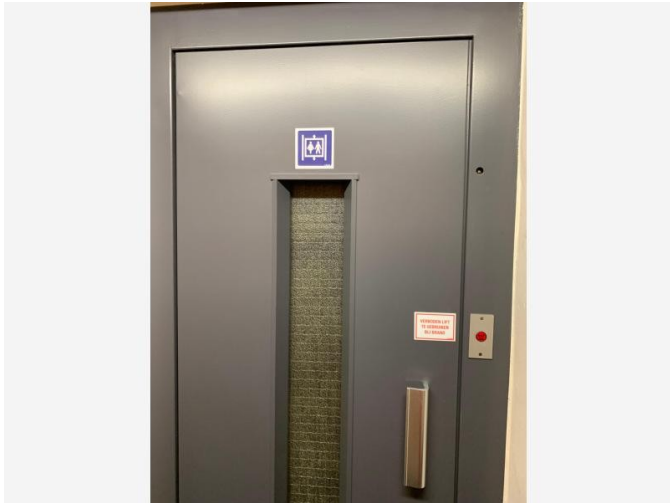
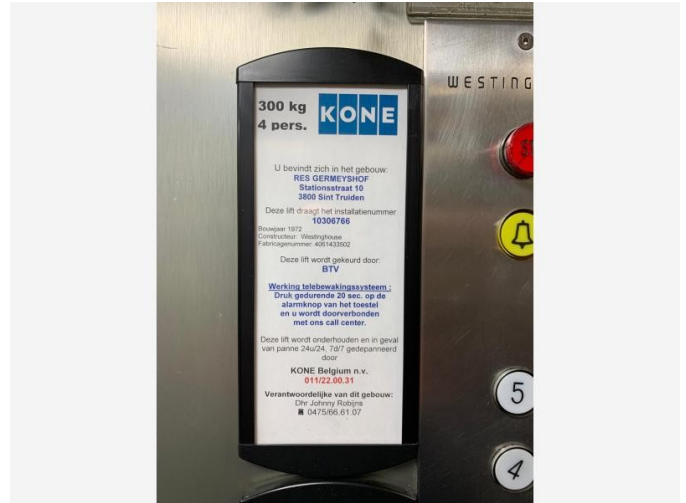
## Fiche 6: liftinstallatie (remvoering, liftdeur en schacht)

Geen asbest
