# Asbestinventarisatetest

Industrielaan 53, 3630 Maasmechelen

Attestnummer : 20240809-000166.000

**Niet-asbestveilig**

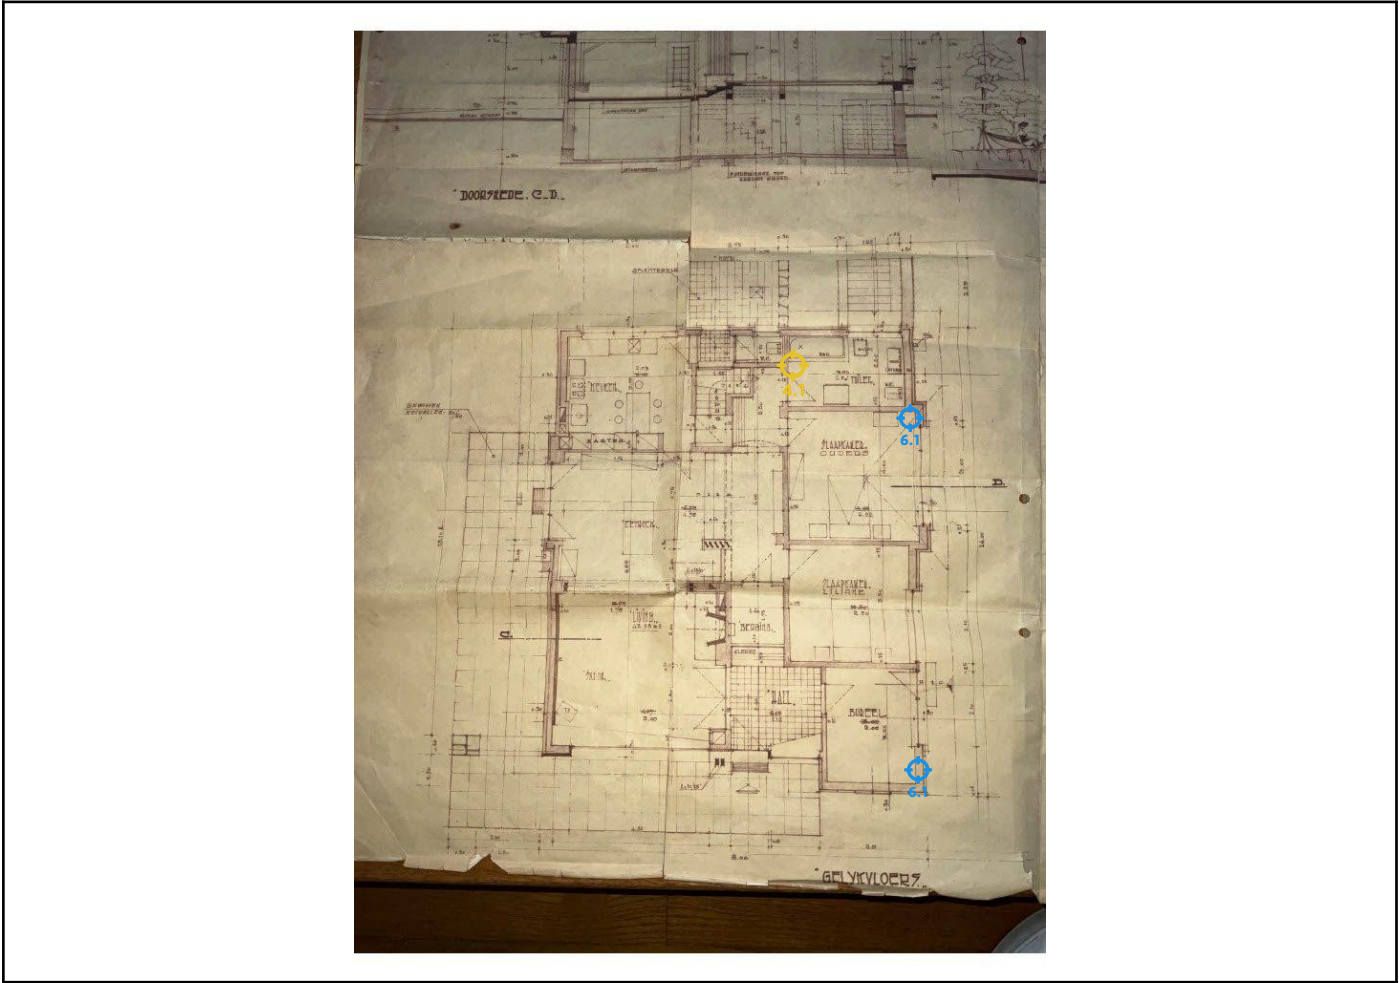
# Plan 1.1: Plan gelijkvloers

| Beschrijving | Type | Actie |
|---|---|---|
| 4. vinyltegels | Asbestmateriaal | Zorgvuldig beheren |
| 6. Pleister muren | Geen asbest | - |

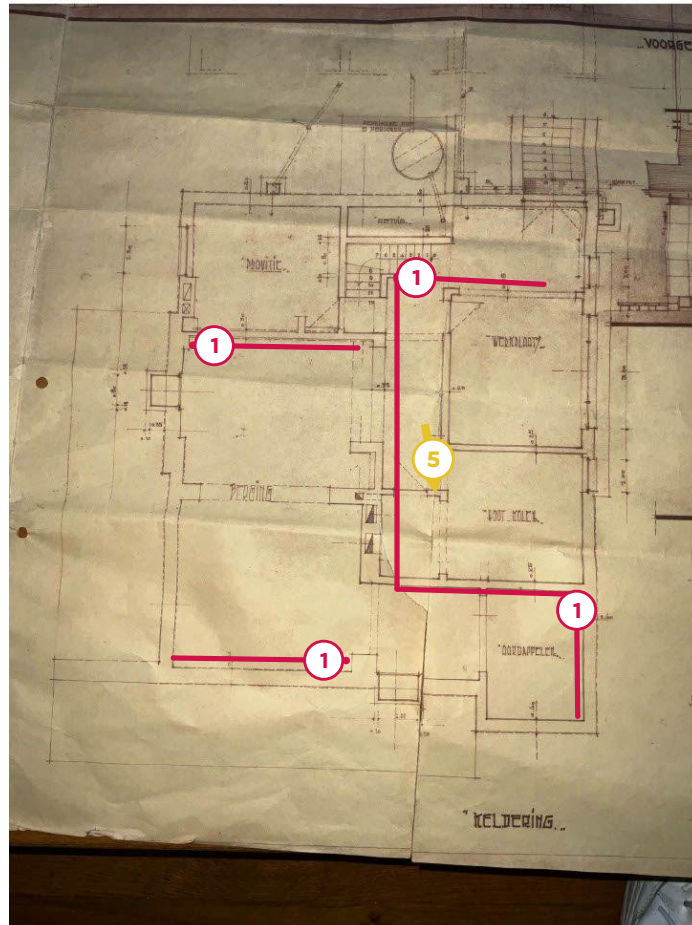
## Plan 1.2: Plan kelder

| Beschrijving | Type | Actie |
|---|---|---|
| 1. Leidingisolatie | Asbestmateriaal | Dringend verwijderen |
| 5. Bakeliet | Asbestmateriaal | Zorgvuldig beheren |

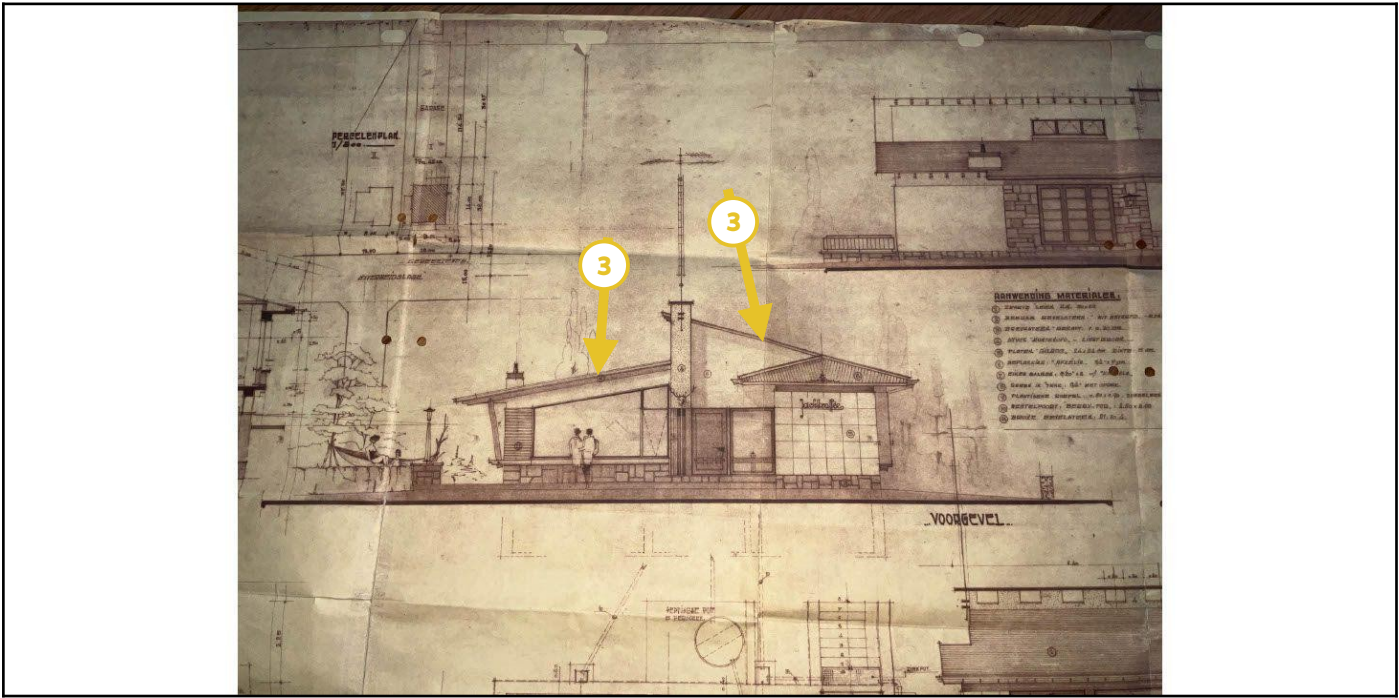
# Plan 1.3: Plan gevel

| Beschrijving | Type | Actie |
|---|---|---|
| 3. Roofing plat dak | Asbestmateriaal | Zorgvuldig beheren |

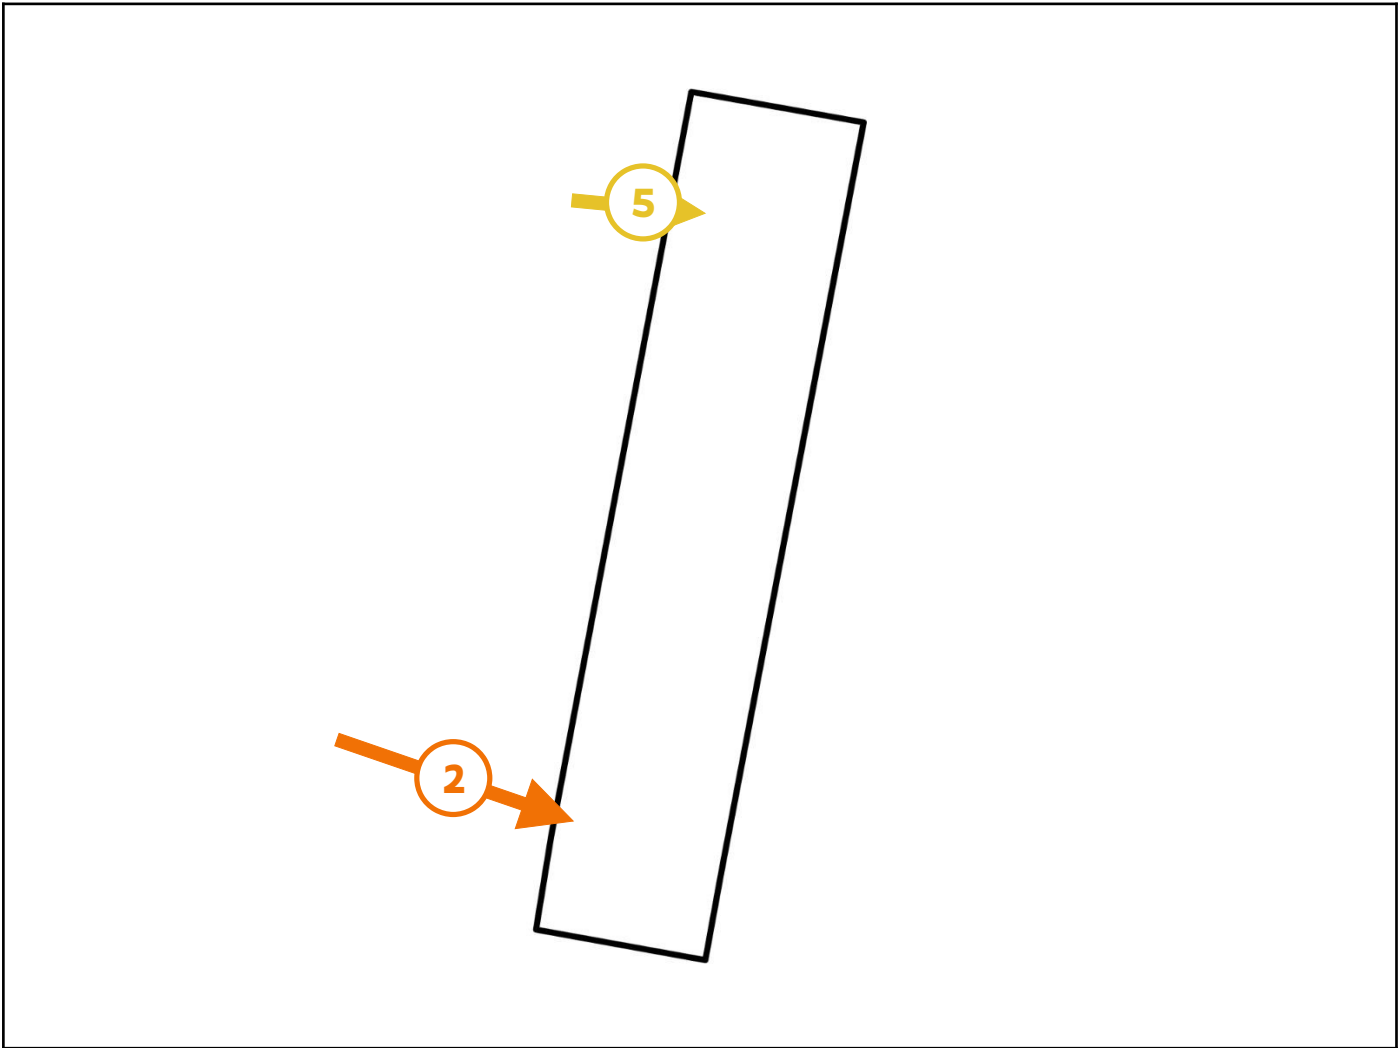
# Plan 2.1: Bijgebouw plan

| Beschrijving | Type | Actie |
|---|---|---|
| 2. Glasal plaat | Asbestmateriaal | Verwijderen |
| 5. Bakeliet | Asbestmateriaal | Zorgvuldig beheren |

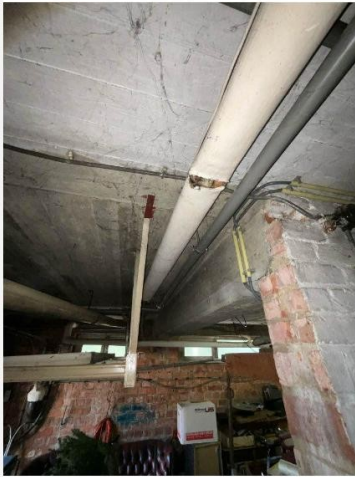
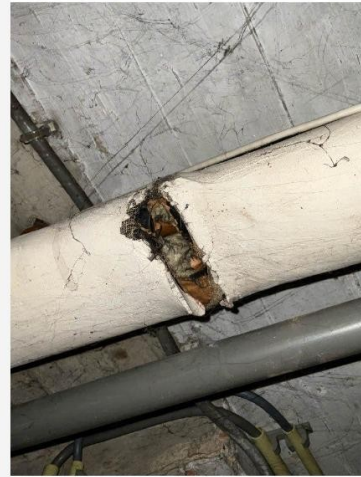
| Eindbeoordeling materiaalrisico | Hoog materiaalrisico en/of hoge kans op vezelvrijgave |

| Gebondenheid | Categorie 2: niet-hechtgebonden met matrix |
| Asbestsoort (vezeltype) | Crocidoliet aanwezig |
| Asbestconcentratie | Hoog (>= 50%) |
| Afschermingsgraad van het gehele materiaal | Geheel of deels (ook) vrij aan de binnenlucht |
| Toestand van het materiaal | Licht beschadigd, licht verweerd. Intact calciumsilicaatmateriaal of categorie III 'gebondenheid' |

| Beschrijving | Leidingisolatie |
| Asbestmateriaal | In-situ afwerkingslagen - Thermische isolatie |

**Dringend verwijderen**

- Verwijder dit asbestmateriaal zo snel mogelijk. Volg de toestand goed op.

- Hermetische zone (erkend asbestverwijderaar)  
Stofverpreiding vermijden tijdens werken

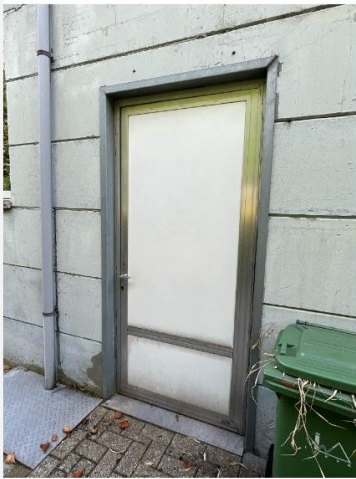
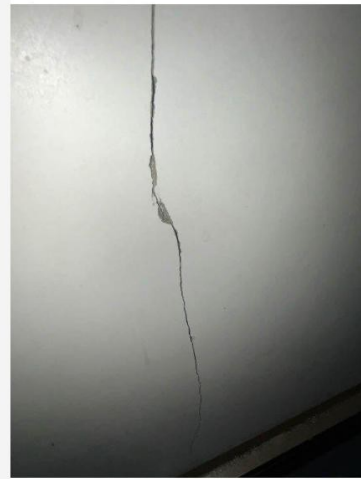
| Eindbeoordeling materiaalrisico | Verhoogd materiaalrisico en/of verhoogde kans op vezelvrijgave |

| Gebondenheid | Categorie 1: hechtgebonden in oorsprong |
| Asbestsoort (vezeltype) | Crocidoliet aanwezig |
| Asbestconcentratie | Laag (< 50%) |
| Afschermingsgraad van het gehele materiaal | Geheel of deels vrij aan de buitenlucht |
| Toestand van het materiaal | Matig beschadigd, matig verweerd |

| Beschrijving | Glasal plaat |
| Asbestmateriaal | Plaat, paneel, tablet - Geëmailleerd, type Glasal |

Verwijderen

- Zorg voor een veilig beheer en verwijder dit asbestmateriaal wanneer het bij werken eenvoudig bereikbaar wordt. Controleer de toestand jaarlijks op wijzigingen.

- Eenvoudige handelingen: enkel door erkend asbestverwijderaar  
Hechtgebonden asbest zonder wijziging toestand.

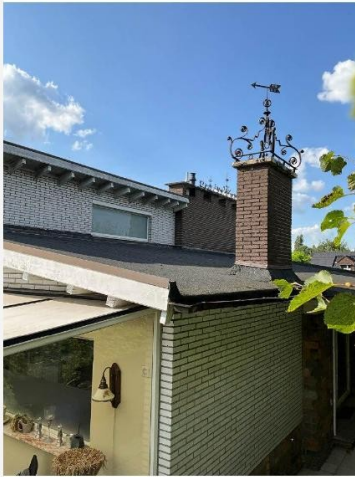
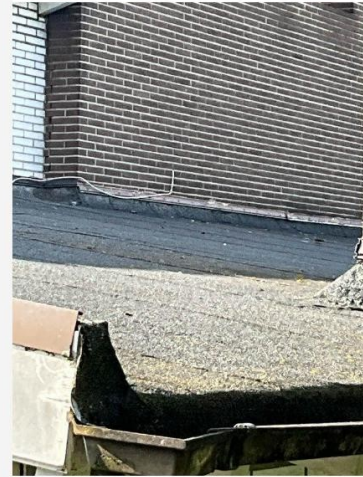
| Eindbeoordeling materiaalisico | Laag materiaalisico en/of verlaagde kans op vezelvrijgave |

| Gebondenheid | Categorie 1: hechtgebonden in oorsprong |
| Asbestsoort (vezeltype) | Crocidoliet aanwezig |
| Asbestconcentratie | Laag (< 50%) |
| Afschermingsgraad van het gehele materiaal | Geheel of deels vrij aan de buitenlucht |
| Toestand van het materiaal | Licht beschadigd, licht verweerd. Intact calciumsilicaatmateriaal of categorie III 'gebondenheid' |

| Beschrijving | Roofing plat dak |
| Asbestmateriaal | Dak- en gevelbekleding - Roofing |

Zorgvuldig beheren

- Zorg voor een veilig beheer. Vermijd het beschadigen van het asbestmateriaal. Controleer de toestand jaarlijks op wijzigingen.

- Eenvoudige handelingen: enkel door erkend asbestverwijderaar  
Hechtgebonden asbest zonder wijziging toestand

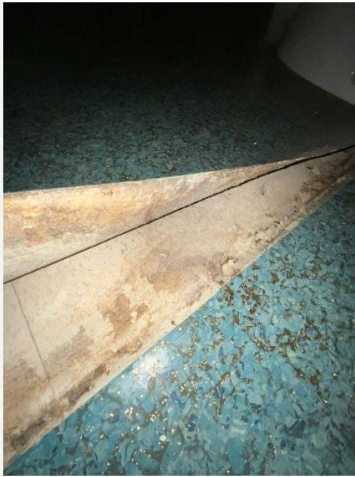
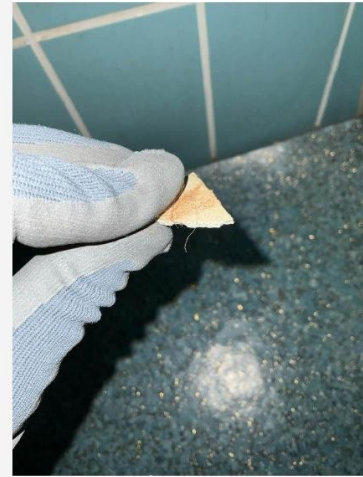
| Eindbeoordeling materiaalrisico | Zeer laag materiaalrisico en/of zeer lage kans op vezelvrijgave |

| Gebondenheid | Categorie 1: hechtgebonden in oorsprong |
| Asbestsoort (vezeltype) | Alleen chrysotiel |
| Asbestconcentratie | Laag (< 50%) |
| Afschermingsgraad van het gehele materiaal | Niet stootvaste afscherming |
| Toestand van het materiaal | Licht beschadigd, licht verweerd. Intact calciumsilicaatmateriaal of categorie III 'gebondenheid' |

| # | Type | Referentie | Resultaat |
|---|---|---|---|
| 4.1 | Puntmonster | 241263-2 | Chrysotiel |

| Beschrijving | vinyltegels |

Zorgvuldig beheren

- Zorg voor een veilig beheer. Vermijd het beschadigen van het asbestmateriaal. Controleer de toestand jaarlijks op wijzigingen.
- Zorg voor een veilig beheer en verwijder dit asbestmateriaal wanneer het bij werken eenvoudig bereikbaar wordt. Controleer de toestand jaarlijks op wijzigingen.

- Hermetische zone (erkend asbestverwijderaar)  
Stofverspreiding vermijden tijdens werken

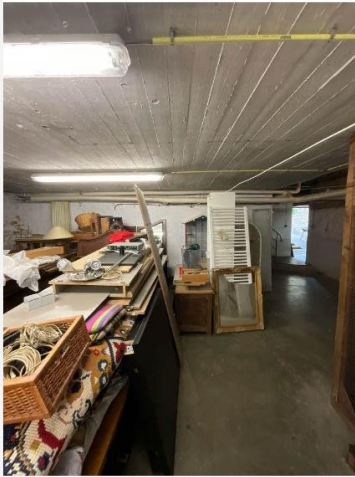
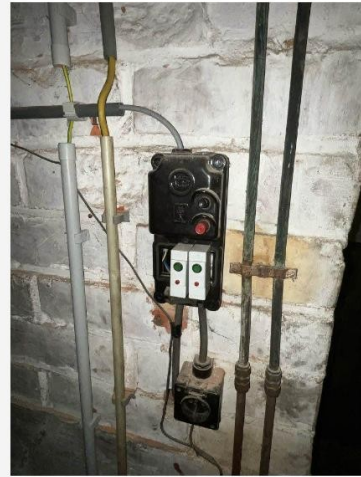
| Eindbeoordeling materiaalisico | Laag materiaalisico en/of verlaagde kans op vezelvrijgave |

| Gebondenheid | Categorie 1: hechtgebonden in oorsprong |
| Asbestsoort (vezeltype) | Crocidoliet aanwezig |
| Asbestconcentratie | Laag (< 50%) |
| Afschermingsgraad van het gehele materiaal | Geheel of deels (ook) vrij aan de binnenlucht |
| Toestand van het materiaal | Onbeschadigd, niet verweerd |

| Beschrijving | Bakeliet |
| Asbestmateriaal | Plaat, paneel, tablet - Type Bakeliet |

Zorgvuldig beheren

- Zorg voor een veilig beheer. Vermijd het beschadigen van het asbestmateriaal. Controleer de toestand jaarlijks op wijzigingen.

- Eenvoudige handelingen: mag via doe-het-zelf of door werknemer(s) met opleidingsattest eenvoudige handelingen  
Hechtgebonden asbest zonder wijziging toestand

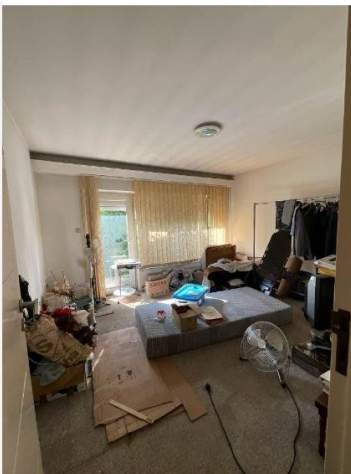
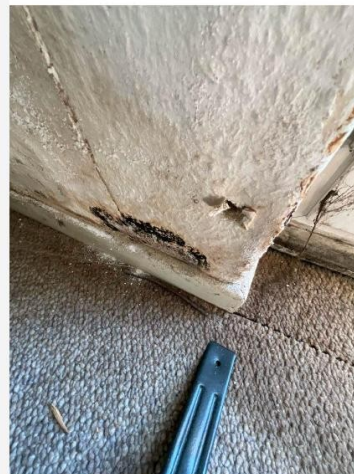
## Fiche 6: Pleister muren

Geen asbest

| # | Type | Referentie | Resultaat |
|---|---|---|---|
| 6.1 | Mengmonster | 241263-1 | Geen asbest |

| Beschrijving | Pleister muren |
