# Asbestinventarisatetest

Pepijnstraat 24, 3400 Landen

Attestnummer : 20250904-000123.000

Uitgegeven op : 04.09.2025

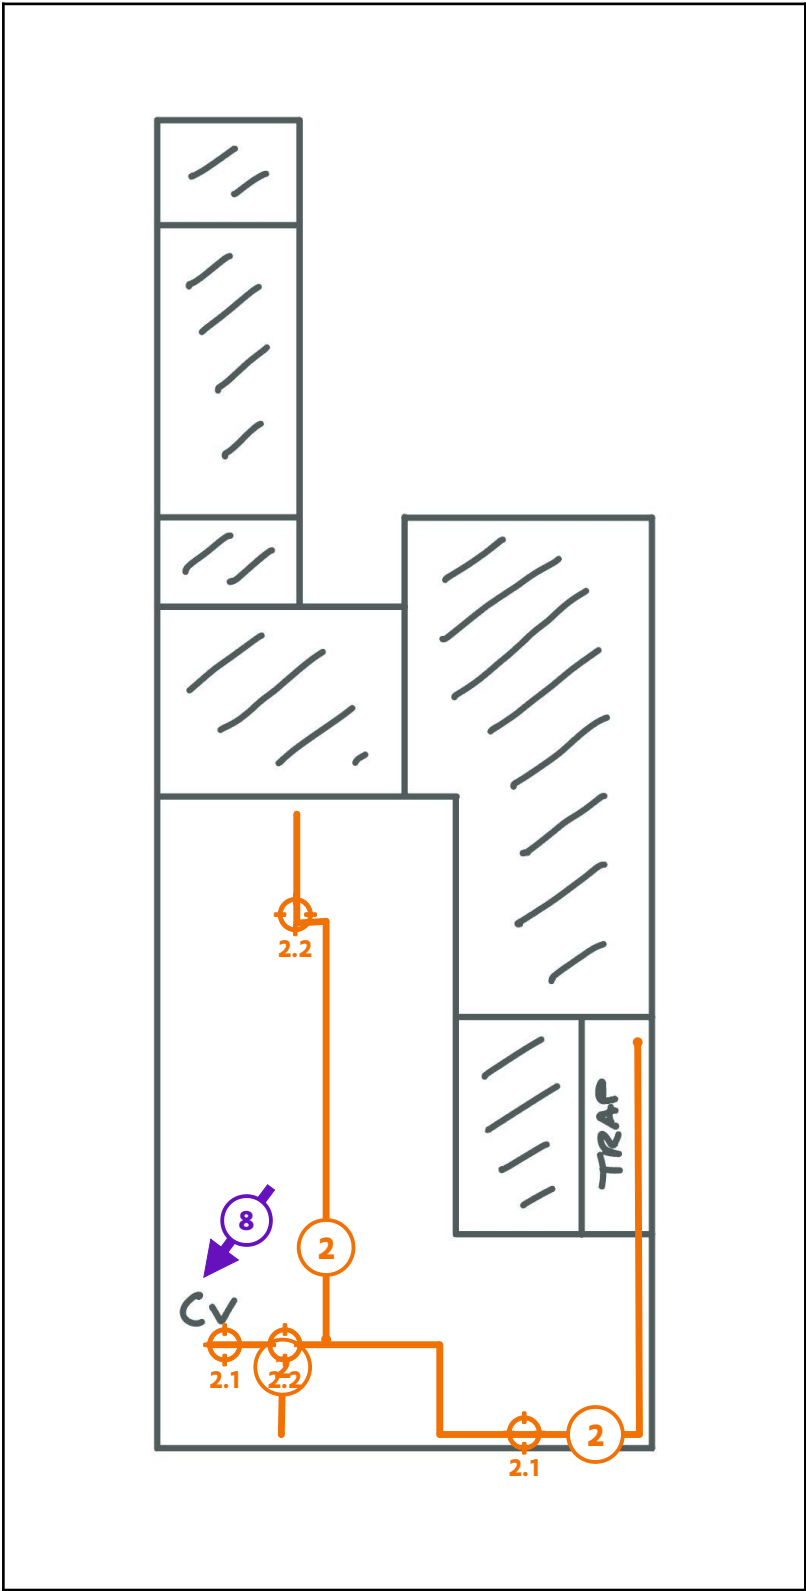
# Plan 1.1: Kelder

| 2. Leidingisolatie | Asbestmateriaal | <a href="#">Verwijderen</a> |

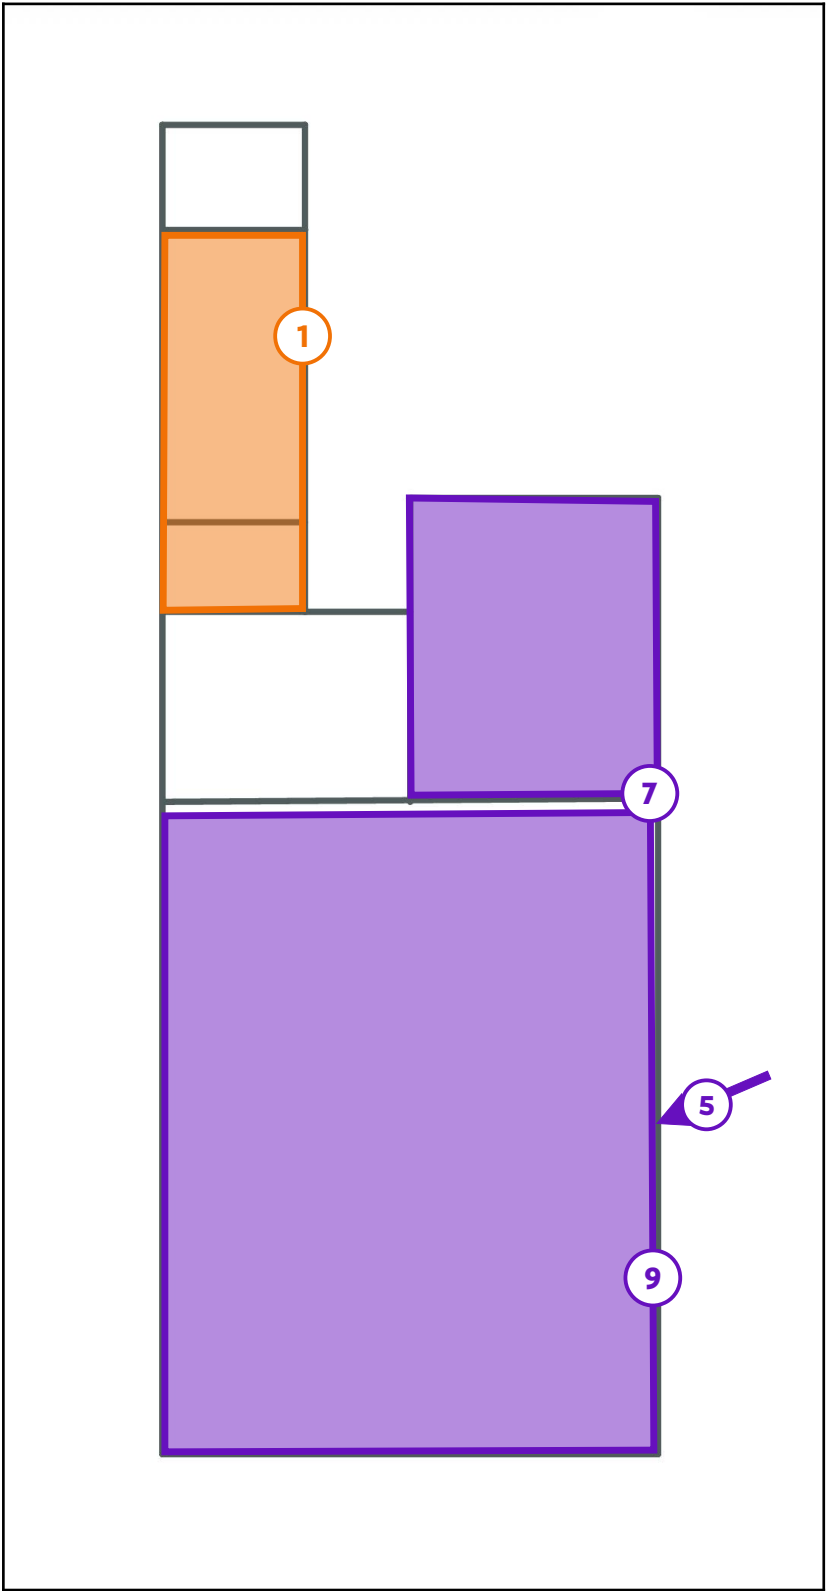
# Plan 1.9: Dak

| 1. Golfplaten dak (niet in contact met binnenomgeving) | Asbestmateriaal | <a href="#">Verwijderen</a> |
| 5. Geen inspectie mogelijk van de binnenzijde van de schouw | Beperking | - |

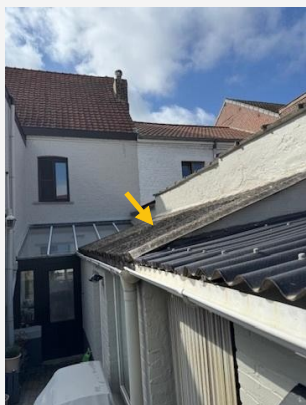
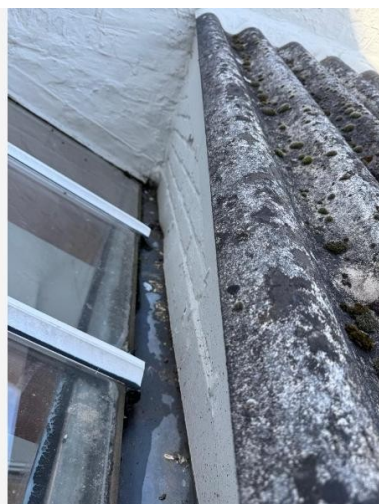
# Fiche 1: Golfplaten dak (niet in contact met binnenomgeving)

Het asbestmateriaal valt onder de mijlpaal van 2034.

Verwijderen

| Eindbeoordeling materiaalrisico | Verhoogd materiaalrisico en/of verhoogde kans op vezelvrijgave |

| Asbestsoort (vezeltype) | Crocidoliet aanwezig |
| Toestand van het materiaal | Matig beschadigd, matig verweerd |

- Verwijder dit asbestmateriaal zo snel mogelijk. Volg de toestand goed op.
- Hemelwater dat afspoelt van asbestcement daken of gevels kan asbestdeeltjes bevatten. Gebruik het enkel voor gesloten circuits (bv. spoelen toiletten). Reinig na het vervangen van het dak of de gevel de dakgoten en regenwaterput of -ton om asbesthoudend sediment of slib te verwijderen
- Voer bijkomende staalname(s) uit.

- Eenvoudige handelingen: mag via doe-het-zelf of door werknemer(s) met opleidingsattest eenvoudige handelingen  
De golfplaten hebben nog hun bindingssterkte en kunnen worden losgeschroefd zonder het materiaal te beschadigen.

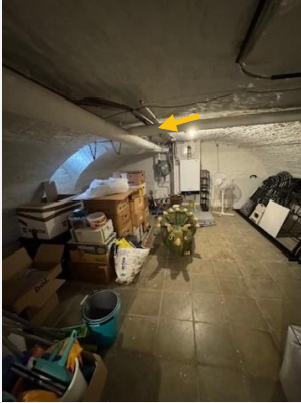
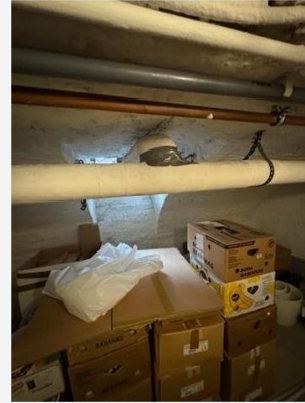
Het asbestmateriaal valt onder de mijlpaal van 2034.

Verwijderen

| Eindbeoordeling materiaalisico | Verhoogd materiaalisico en/of verhoogde kans op vezelvrijgave |

| Asbestconcentratie | Hoog ( $\geq 50\%$ ) |
| Toestand van het materiaal | Licht beschadigd, licht verweerd. Intact calciumsilicaatmateriaal of categorie III 'gebondenheid' |

| # | Type | Referentie | Resultaat |
|---|---|---|---|
| 2.1 | Mengmonster | 3 - Leidingisolatie rechte stukken | Amosiet |
| 2.2 | Mengmonster | 4 - Leidingisolatie bochten | Amosiet |

- Scherm in afwachting van verwijdering het asbestmateriaal af van luchtstromingen en verstoring: bijvoorbeeld door het te verpakken, te fixeren, af te dekken, signalisatie - afbakening aan te brengen, ...

- Hermetische zone (erkend asbestverwijderaar)  
Deze toepassing kan/mag enkel worden verwijderd door een erkend asbestverwijderaar in hermetische zone.

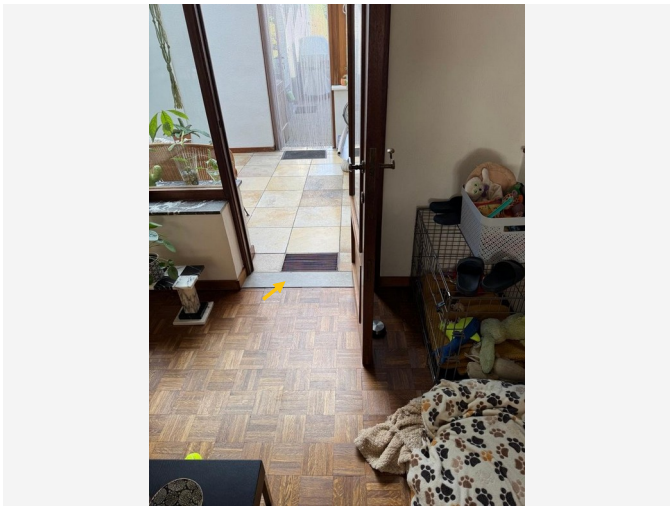
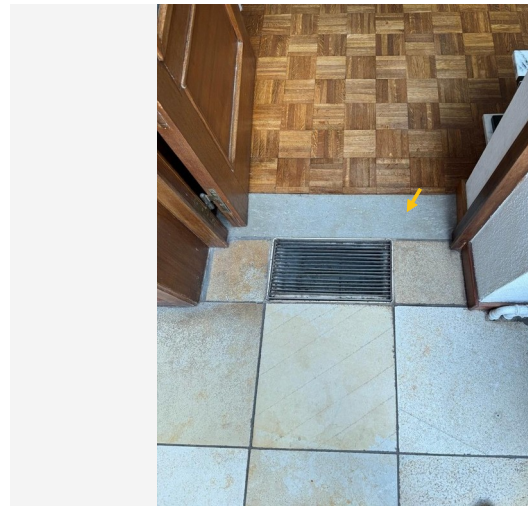
Het asbestmateriaal valt onder de mijlpaal van 2040.

Zorgvuldig beheren

| Eindbeoordeling materiaalrisico | Zeer laag materiaalrisico en/of zeer lage kans op vezelvrijgave |

| Toestand van het materiaal | Onbeschadigd, niet verweerd |

- Zorg voor een veilig beheer. Vermijd het beschadigen van het asbestmateriaal. Controleer de toestand jaarlijks op wijzigingen.

- Eenvoudige handelingen: mag via doe-het-zelf of door werknemer(s) met opleidingsattest eenvoudige handelingen  
De dorpels kunnen voorzichtig losgebeiteld worden, extra bevochtigen om stof te voorkomen + dragen van de nodige beschermingsmiddelen (mondmasker ffp3, handschoenen, tyvec ) verpakken in plastic folie en afvoeren naar het containerpark als hechtgebonden asbestafval.

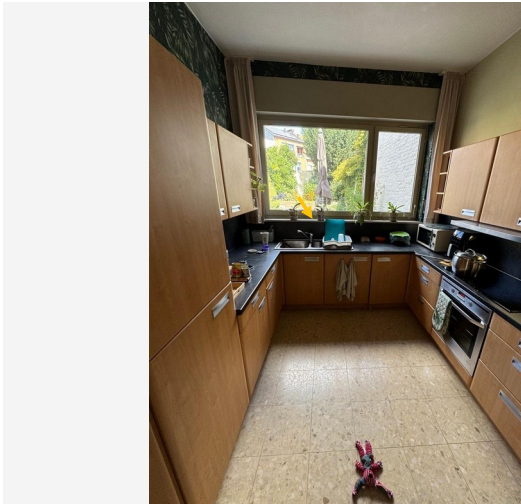
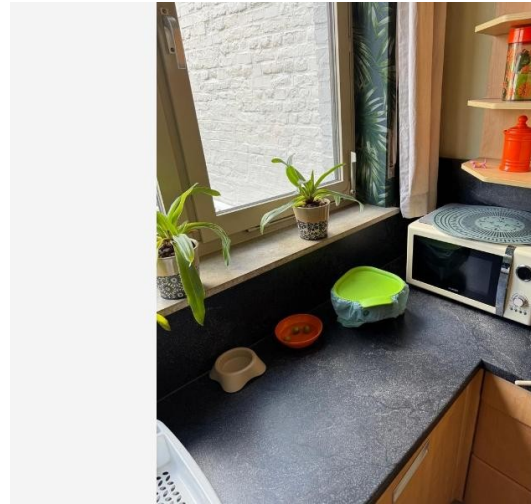
Het asbestmateriaal valt onder de mijlpaal van 2040.

Zorgvuldig beheren

| Eindbeoordeling materiaalrisico | Zeer laag materiaalrisico en/of zeer lage kans op vezelvrijgave |

| Toestand van het materiaal | Onbeschadigd, niet verweerd |

- Zorg voor een veilig beheer. Vermijd het beschadigen van het asbestmateriaal. Controleer de toestand jaarlijks op wijzigingen.
- Voer bijkomende staalname(s) uit.

- Eenvoudige handelingen: mag via doe-het-zelf of door werknemer(s) met opleidingsattest eenvoudige handelingen  
Verwijdering:

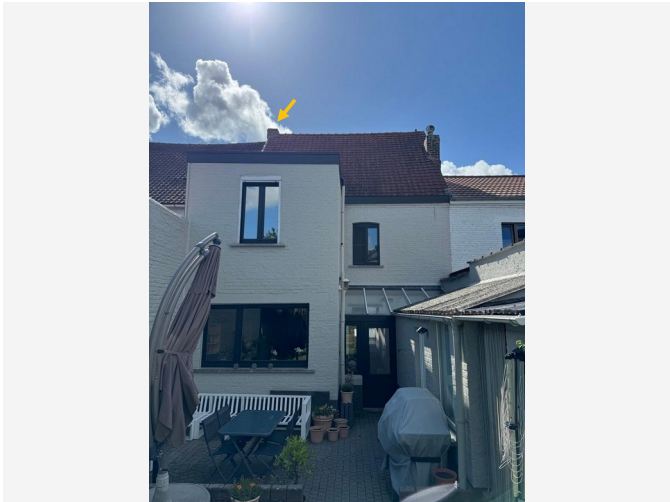
## Fiche 5: Geen inspectie mogelijk van de binnenzijde van de schouw

**Reden:** Het te onderzoeken materiaal situeert zich hoger dan 3,50 m te rekenen vanaf een veilige ondergrond

**Uitleg van de asbestdeskundige:** De binnenzijde van de schouw kon niet worden geïnspecteerd

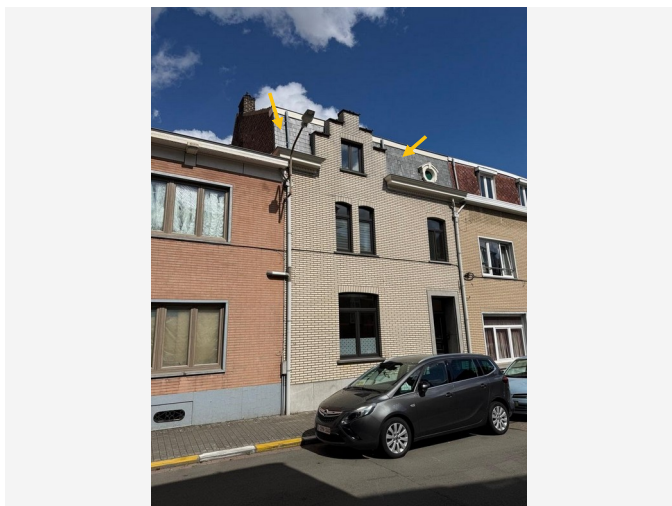
De leien tegen de voorgevel zijn natuurleien.

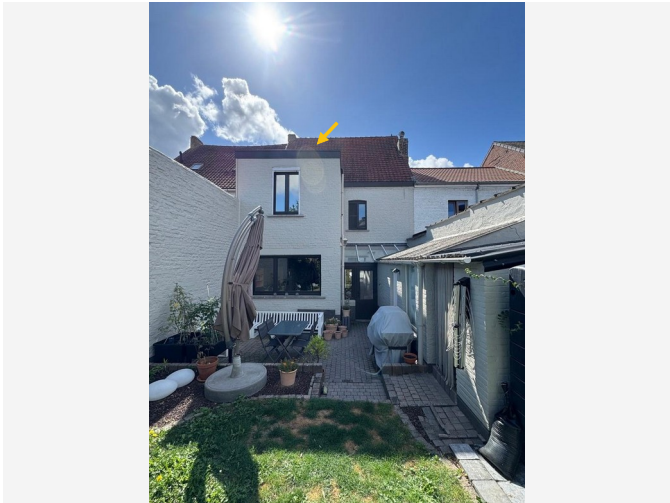
Het platte dak is afgewerkt met EPDM en werd in 2018 geplaatst.

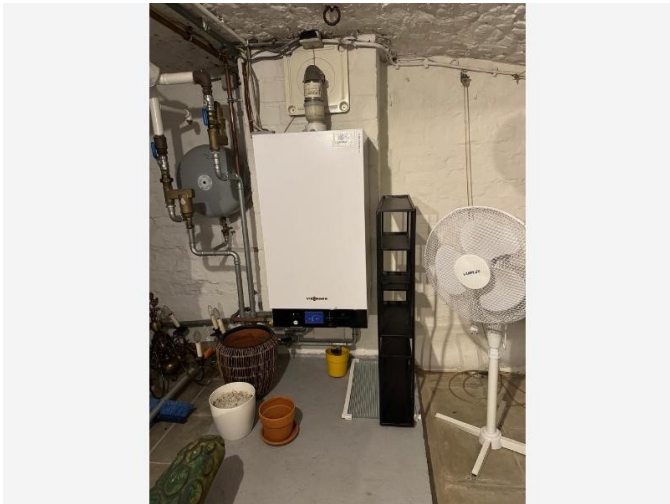
## Fiche 8: Fabricagejaar CV-ketel (Viessmann Vidodens 200-W) = 2013

Het fabricagejaar van de CV-ketel dateert van na de periode waarin CV-ketels werden geproduceerd met asbesthoudende onderdelen

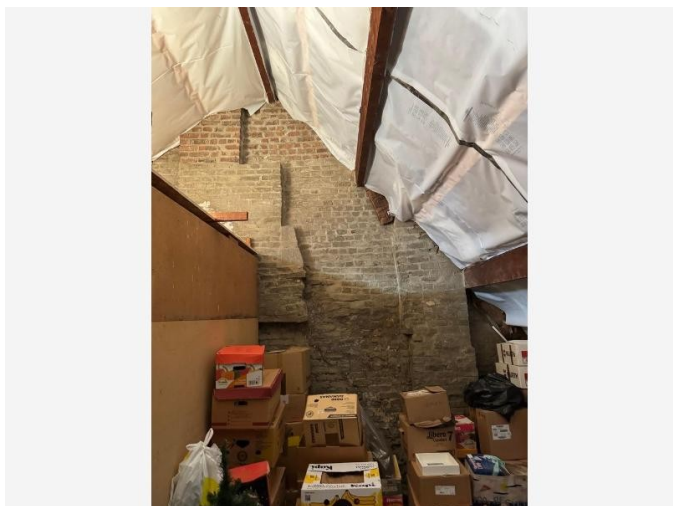
Er is geen asbesthoudende onderdak. Achter de isolatie zijn de pannen vanop de zolder zichtbaar.

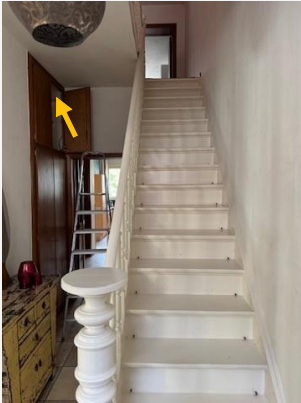
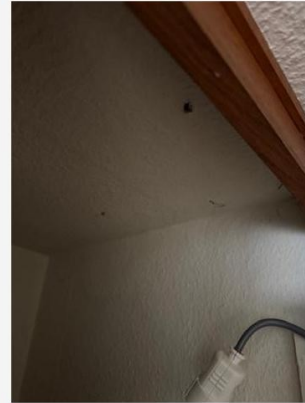
## Fiche 10: Pleisterwerk plafond

Geen asbest

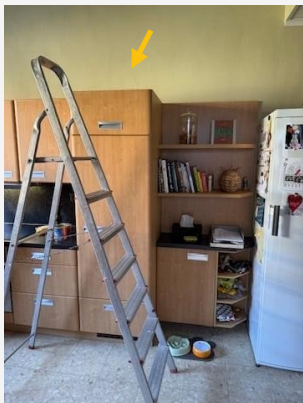
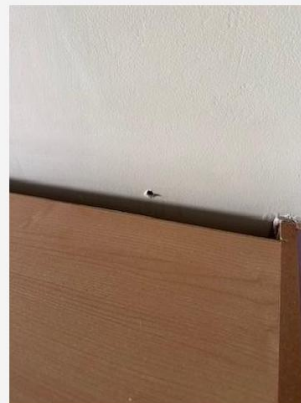
## Fiche 11: Pleisterwerk muren

Geen asbest
