# Asbestinventarisatetest

Rechtstraat 158, 2570 Duffel

Attestnummer : 20250302-000103.000

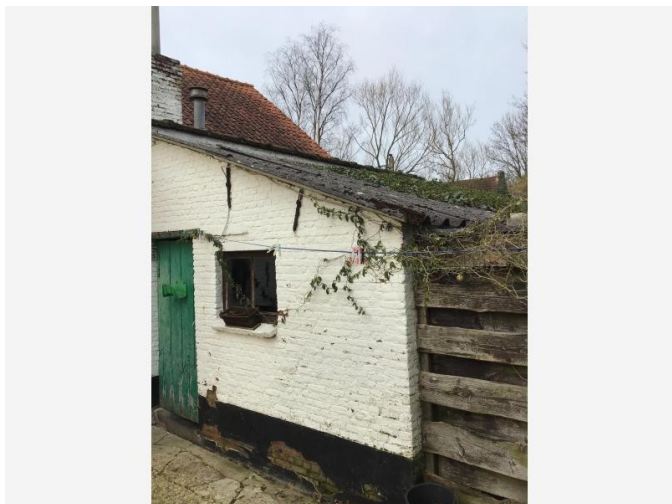
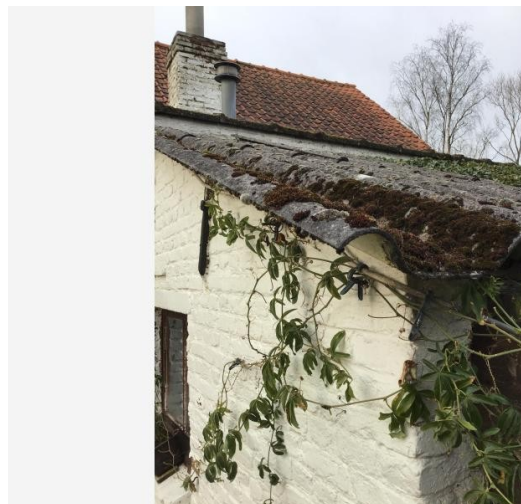
Het asbestmateriaal valt onder de mijlpaal van 2034.

| Eindbeoordeling materiaalrisico | Verhoogd materiaalrisico en/of verhoogde kans op vezelvrijgave |

| Toestand van het materiaal | Matig beschadigd, matig verweerd |

| Beschrijving | Golfplaten |

- Verwijder dit asbestmateriaal zo snel mogelijk. Volg de toestand goed op.

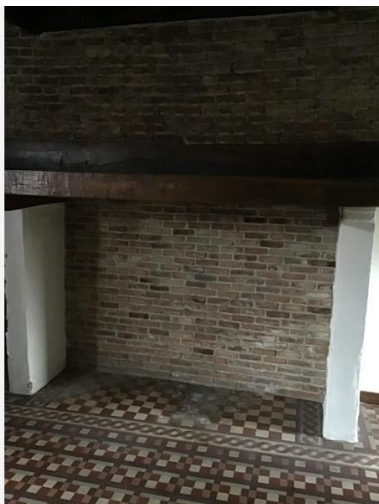
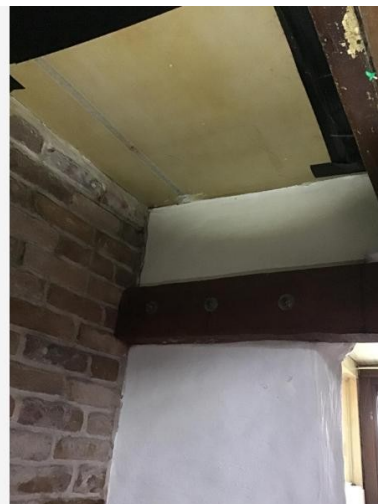
Het asbestmateriaal valt onder de mijlpaal van 2040.

| Eindbeoordeling materiaalrisico | Verhoogd materiaalrisico en/of verhoogde kans op vezelvrijgave |

| Toestand van het materiaal | Licht beschadigd, licht verweerd. Intact calciumsilicaatmateriaal of categorie III 'gebondenheid' |

| Beschrijving | Plaat open haard living |

- Verwijder dit asbestmateriaal zo snel mogelijk. Volg de toestand goed op.

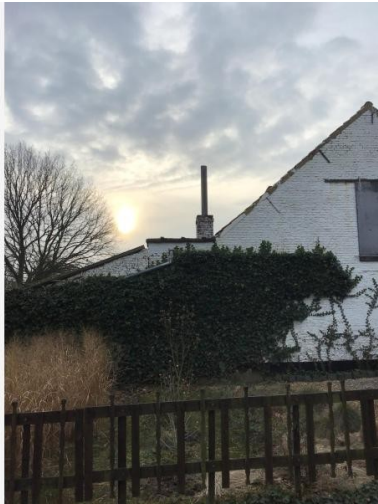
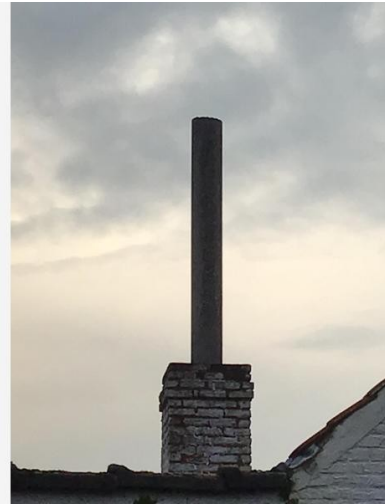
Het asbestmateriaal valt onder de mijlpaal van 2034.

| Eindbeoordeling materiaalrisico | Laag materiaalrisico en/of verlaagde kans op vezelvrijgave |

| Toestand van het materiaal | Licht beschadigd, licht verweerd. Intact calciumsilicaatmateriaal of categorie III 'gebondenheid' |

| Beschrijving | cementbuis |

- Verwijder dit asbestmateriaal zo snel mogelijk. Volg de toestand goed op.

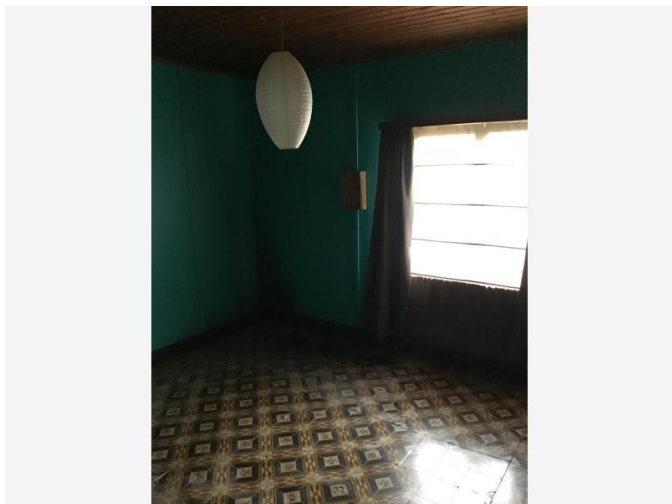
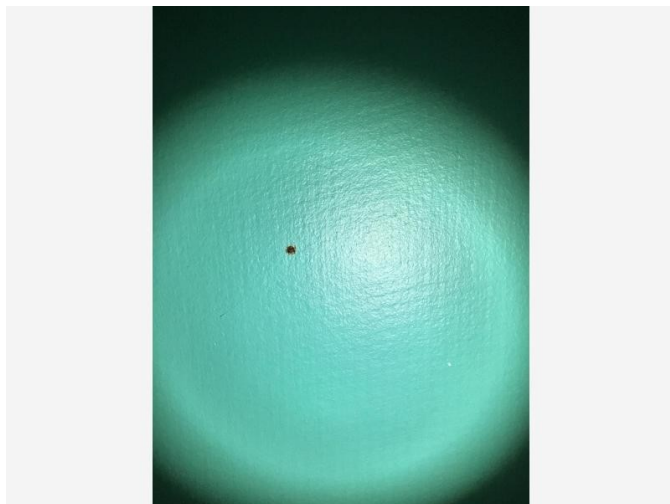
Het asbestmateriaal valt onder de mijlpaal van 2040.

| Eindbeoordeling materiaalrisico | Zeer laag materiaalrisico en/of zeer lage kans op vezelvrijgave |

| Toestand van het materiaal | Onbeschadigd, niet verweerd |

| Beschrijving | Slaapkamer achteraan cementplaten |

- Zorg voor een veilig beheer. Vermijd het beschadigen van het asbestmateriaal. Controleer de toestand jaarlijks op wijzigingen.

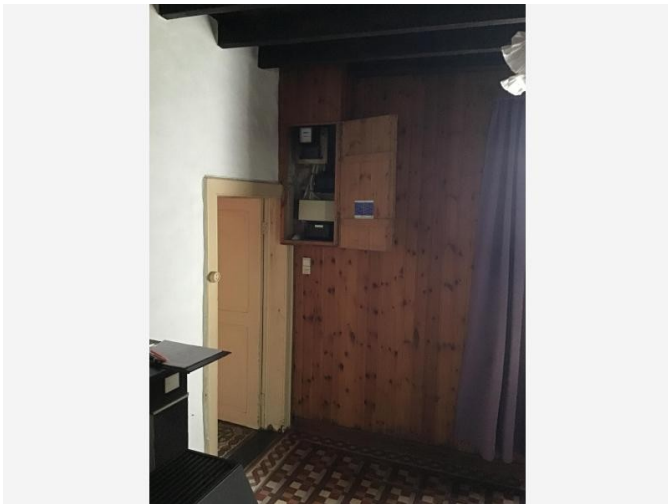
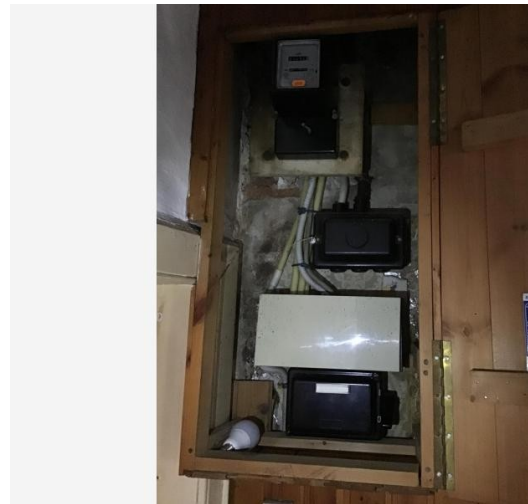
Het asbestmateriaal valt onder de mijlpaal van 2040.

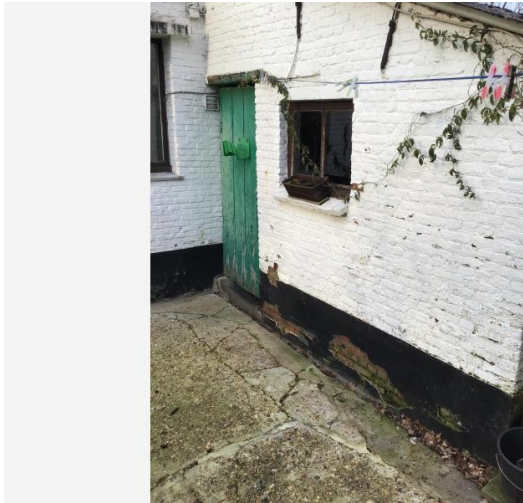
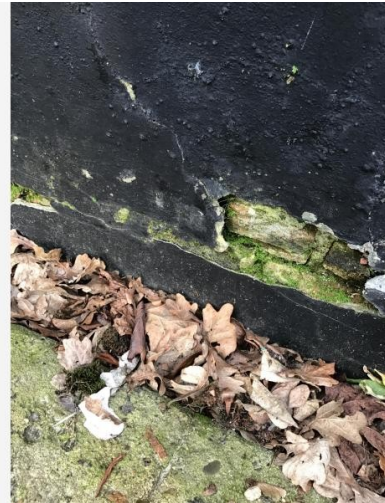
## Fiche 12: Buitencementering

Geen asbest

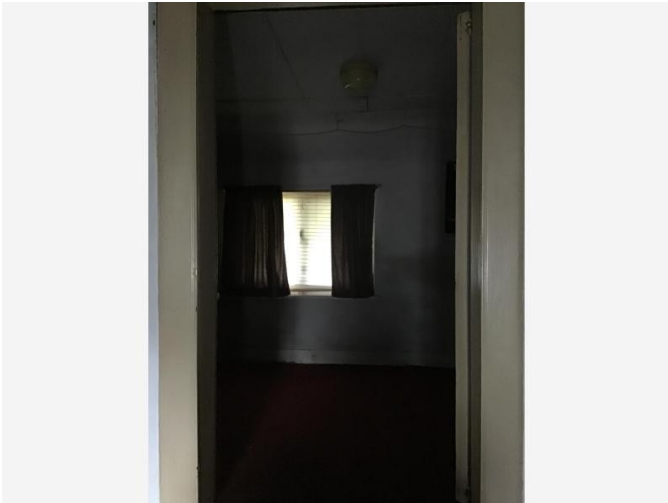
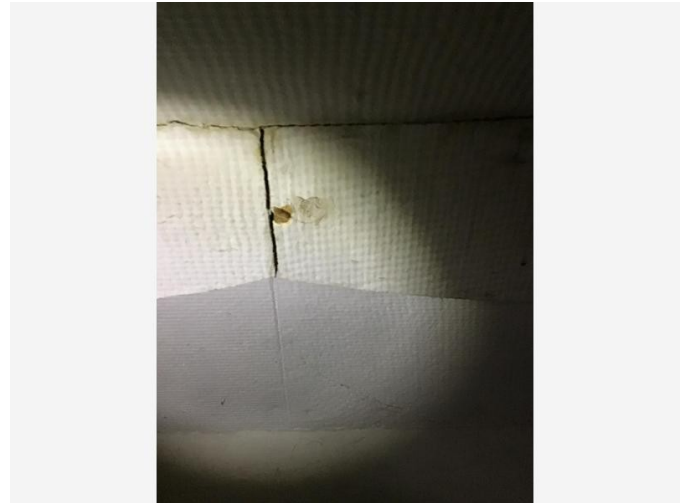
## Fiche 13: Plafondtegels berging+0,5

Geen asbest

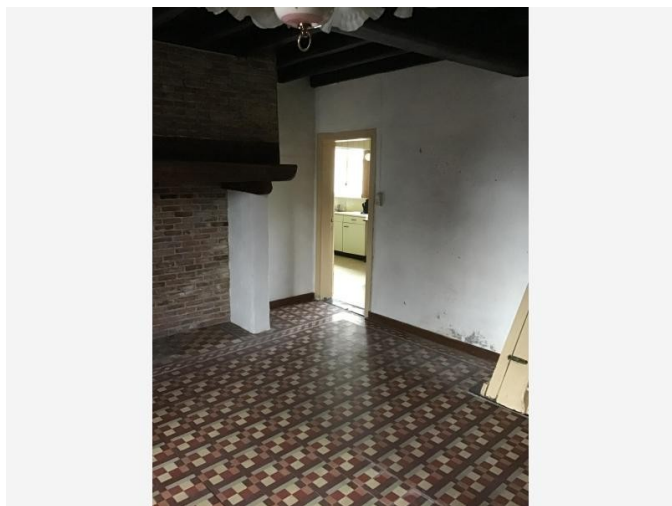
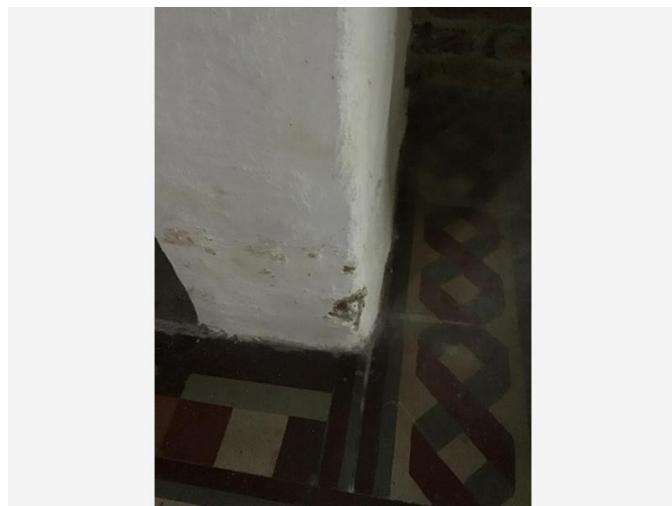
## Fiche 14: Pleisterwerk muren

Geen asbest

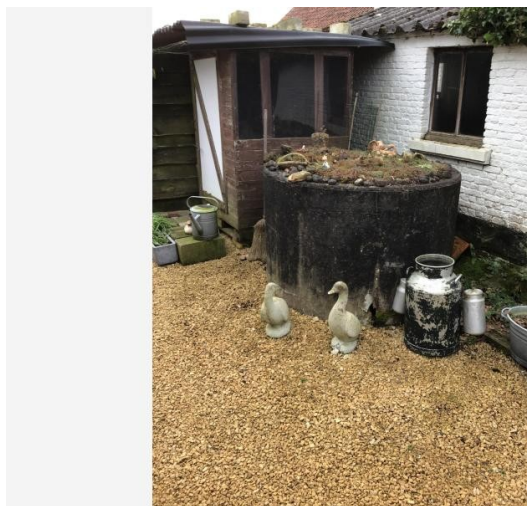
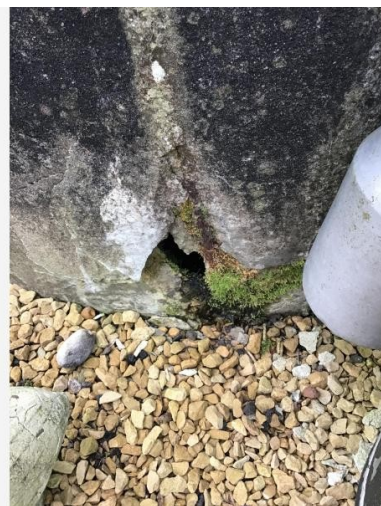
## Fiche 15: Put

Geen asbest
