# Asbestinventarisatetest

Steenovenstraat 23, 2580 Putte

Attestnummer : 20230423-000197.000

Uitgegeven op : 23.04.2023

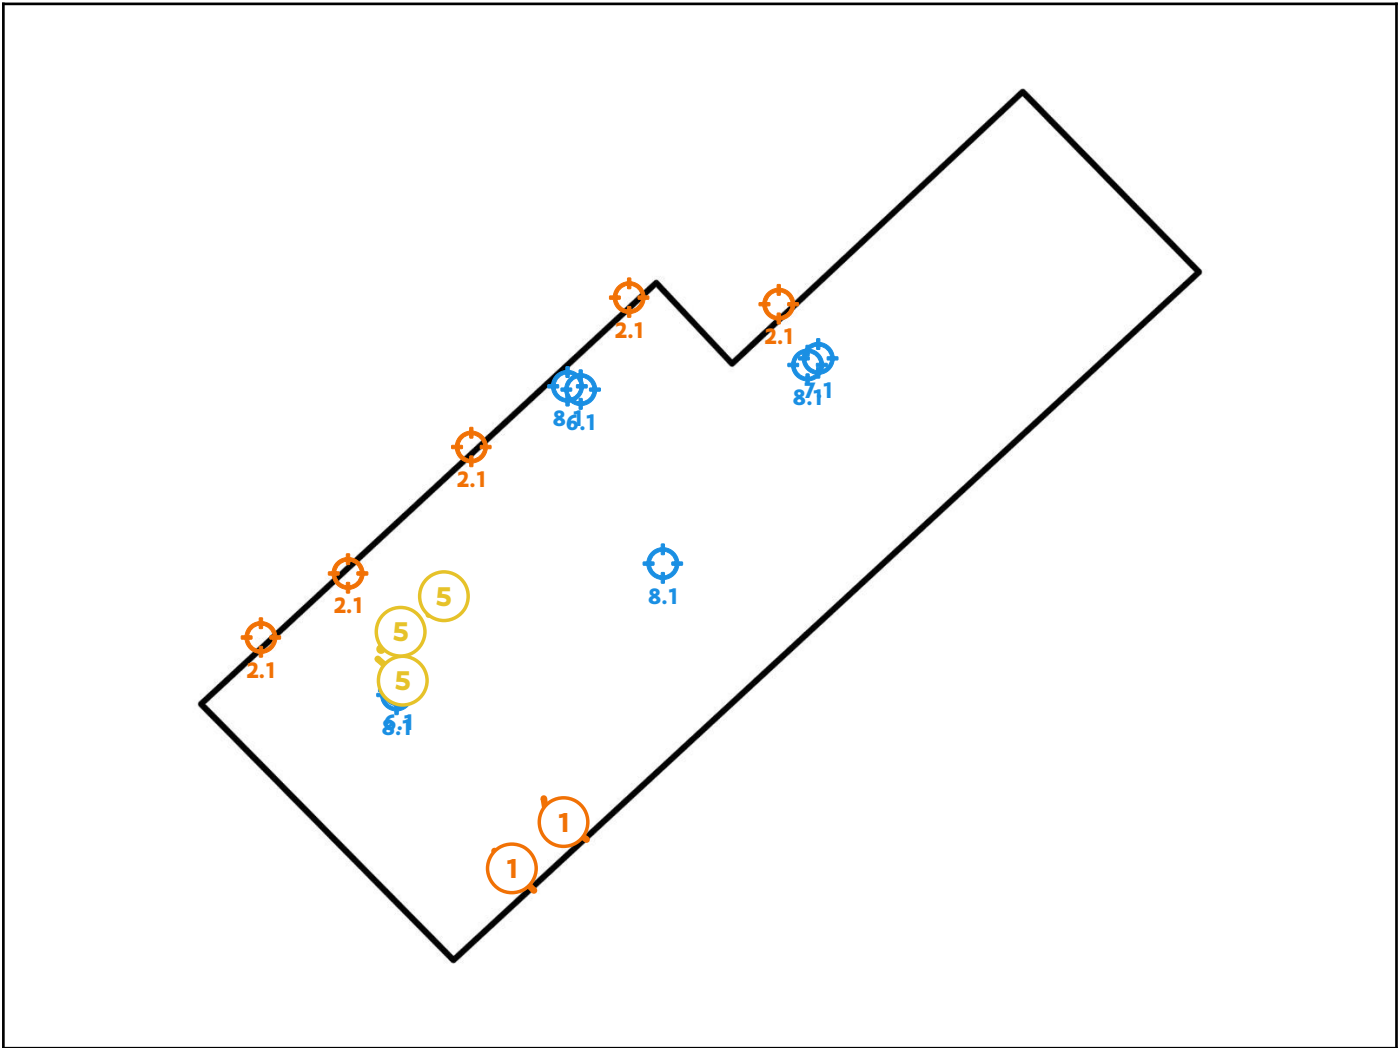
# Plan 1.1: Hoofdgebouw plan

| Beschrijving | Type | Actie |
|---|---|---|
| 1. Dakleien | Asbestmateriaal | Verwijderen |
| 2. Mastiek ramen deuren | Asbestmateriaal | Verwijderen |
| 5. dorpels | Asbestmateriaal | Zorgvuldig beheren |

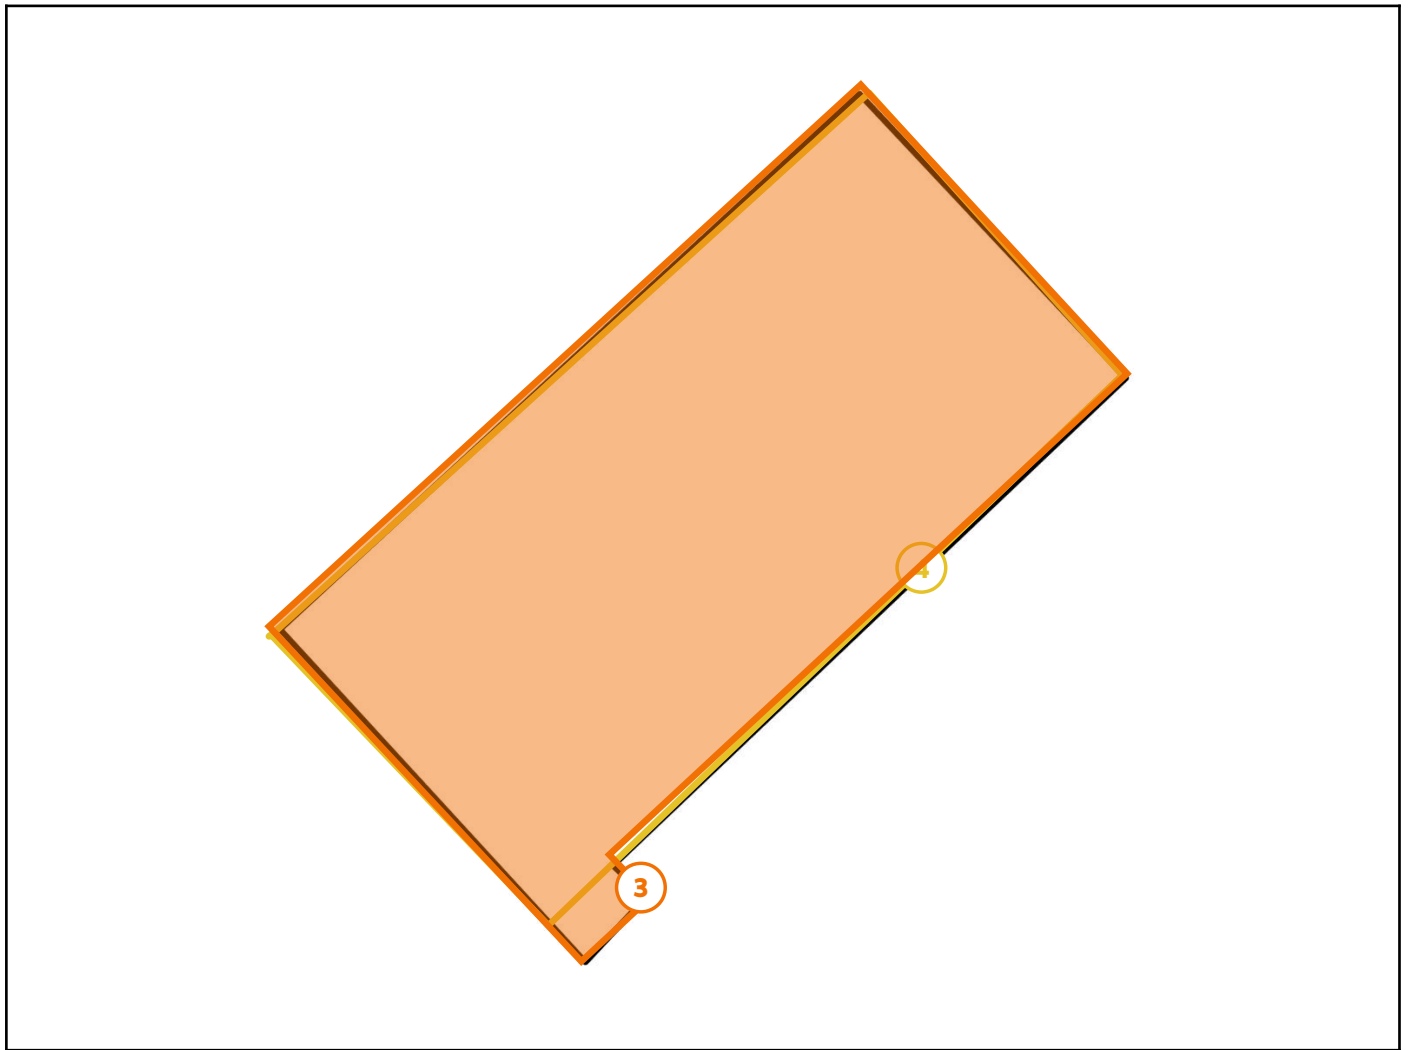
## Plan 4.1: hangaar / stal plan

| Beschrijving | Type | Actie |
|---|---|---|
| 3. Golfplaten | Asbestmateriaal | Verwijderen |
| 4. betonnen welfsels | Asbestmateriaal | Zorgvuldig beheren |

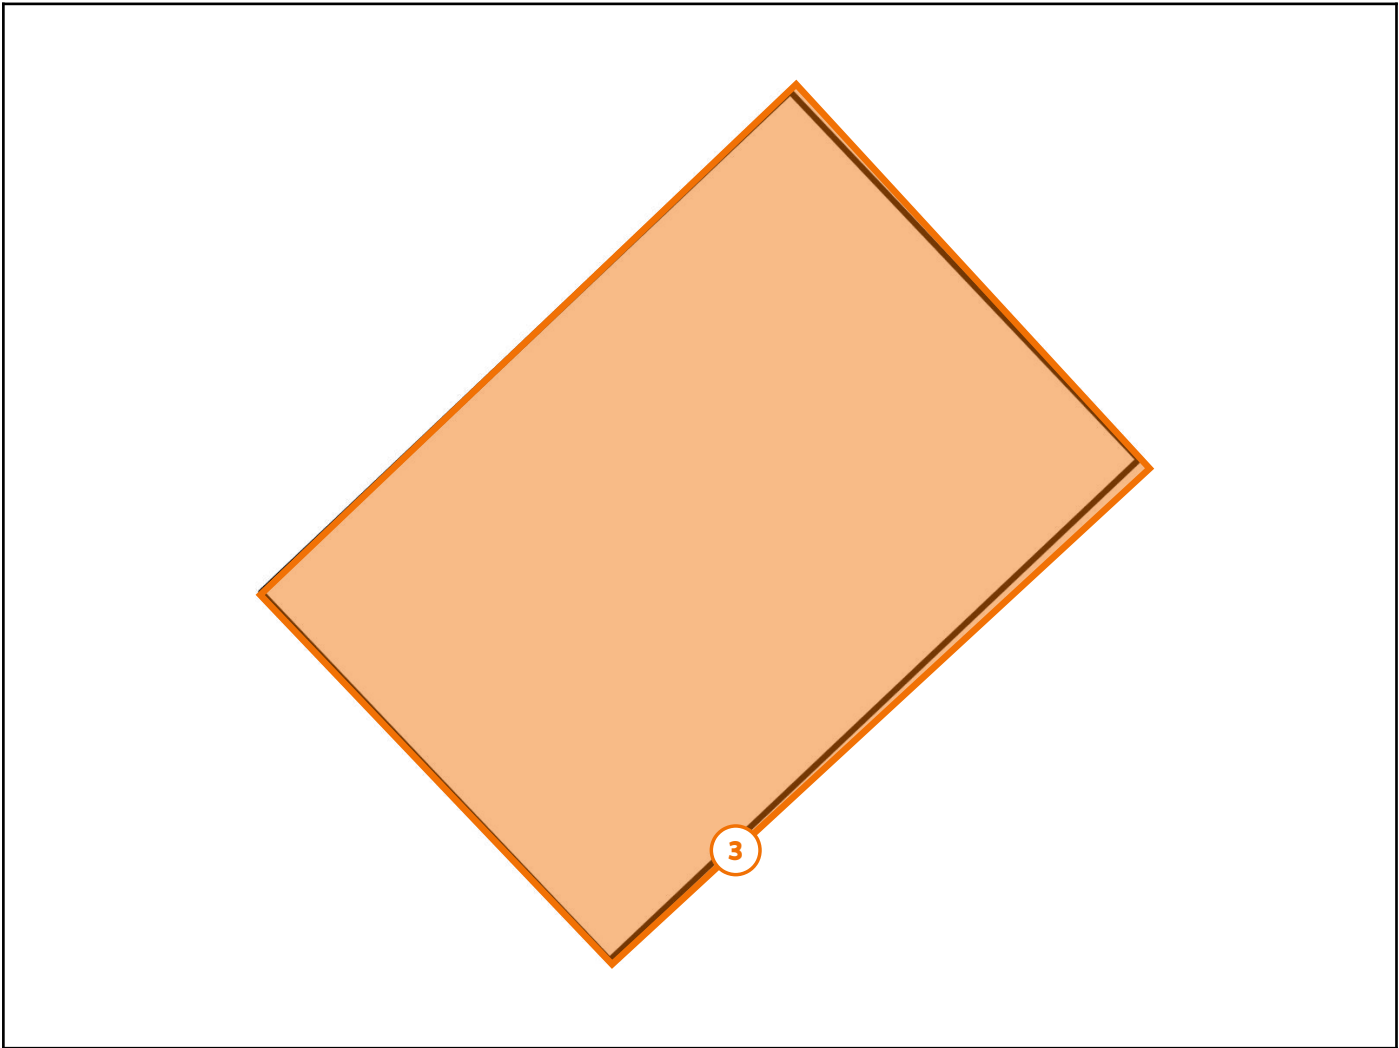
# Plan 5.1: Bijgebouw plan

| Beschrijving | Type | Actie |
|---|---|---|
| 3. Golfplaten | Asbestmateriaal | Verwijderen |

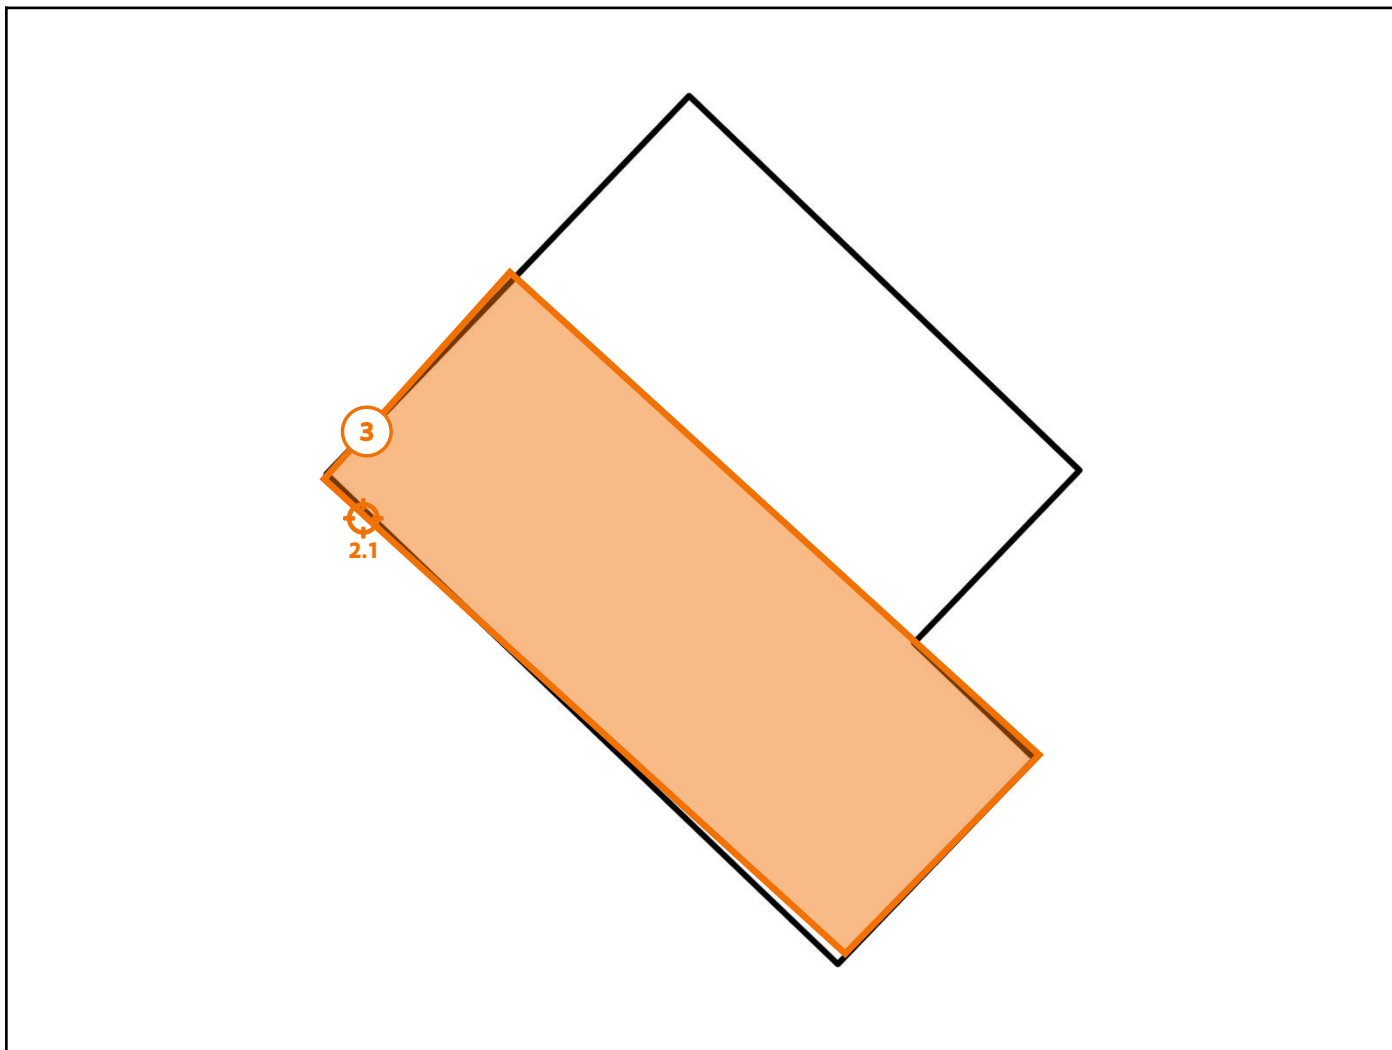
## Plan 6.1: garage plan

| Beschrijving | Type | Actie |
|---|---|---|
| 2. Mastiek ramen deuren | Asbestmateriaal | Verwijderen |
| 3. Golfplaten | Asbestmateriaal | Verwijderen |

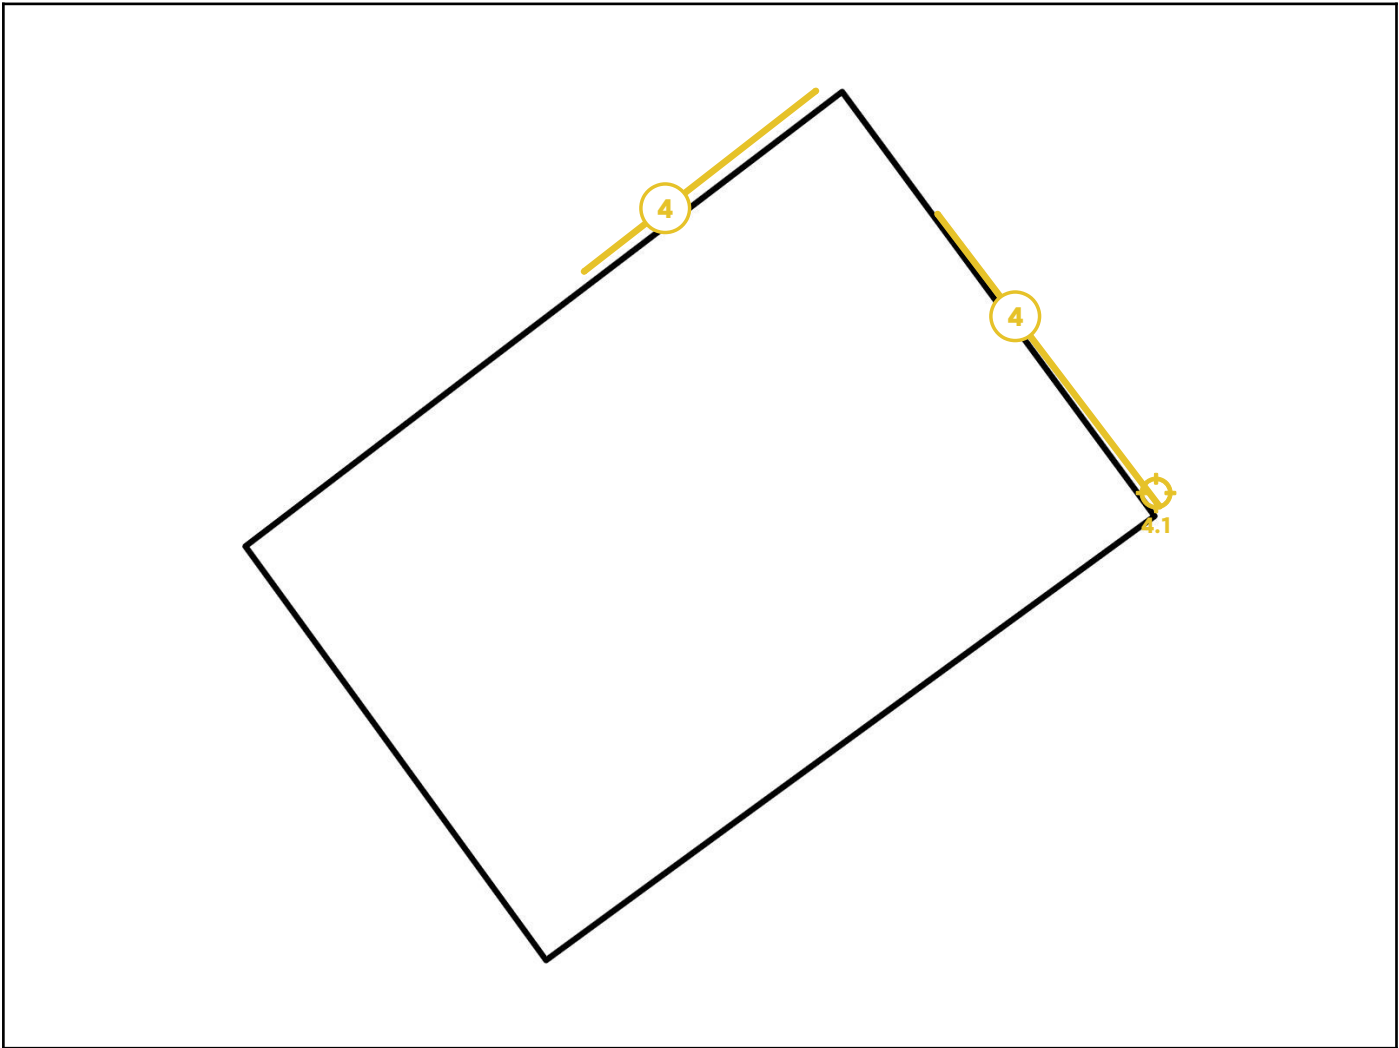
# Plan 7.1: Afdak plan

| Beschrijving | Type | Actie |
|---|---|---|
| 4. betonnen welfsels | Asbestmateriaal | Zorgvuldig beheren |

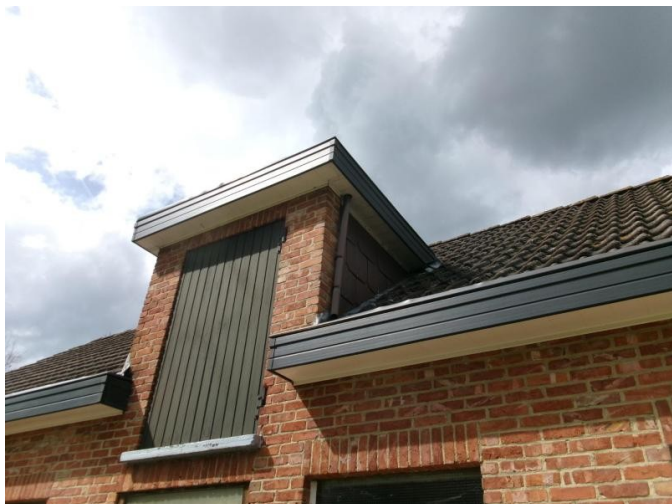
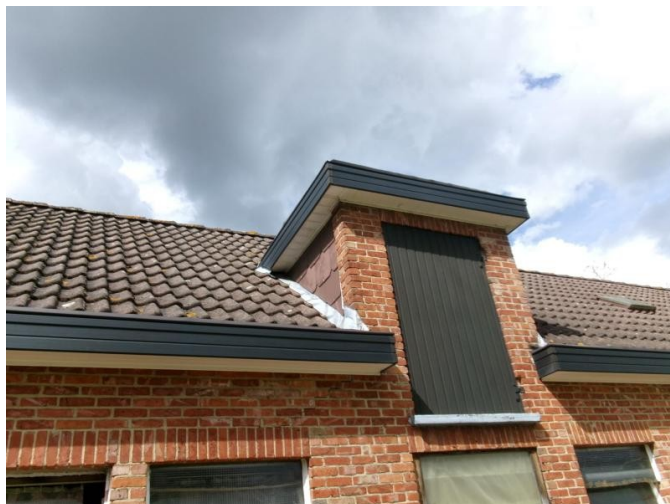
Het asbestmateriaal valt onder de mijlpaal van 2034.

| Eindbeoordeling materiaalrisico | Laag materiaalrisico en/of verlaagde kans op vezelvrijgave |

| Gebondenheid | Categorie 1: hechtgebonden in oorsprong |
| Asbestsoort (vezeltype) | Crocidoliet aanwezig |
| Asbestconcentratie | Laag (< 50%) |
| Afschermingsgraad van het gehele materiaal | Geheel of deels vrij aan de buitenlucht |
| Toestand van het materiaal | Onbeschadigd, niet verweerd |

| Beschrijving | Dakleien |
| Asbestmateriaal | Dak- en gevelbekleding - Lei, shingle |

| Opmerking | leien dakkapel |

Verwijderen

- Zorg voor een veilig beheer. Vermijd het beschadigen van het asbestmateriaal. Controleer de toestand jaarlijks op wijzigingen.

- Eenvoudige handelingen: mag via doe-het-zelf of door werknemer(s) met opleidingsattest eenvoudige handelingen leien

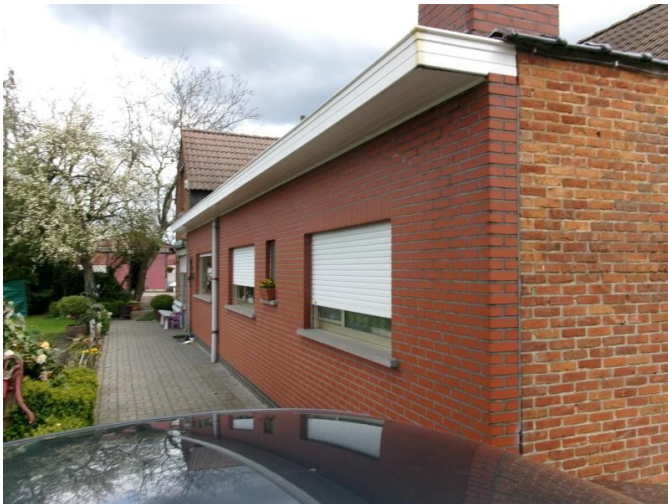
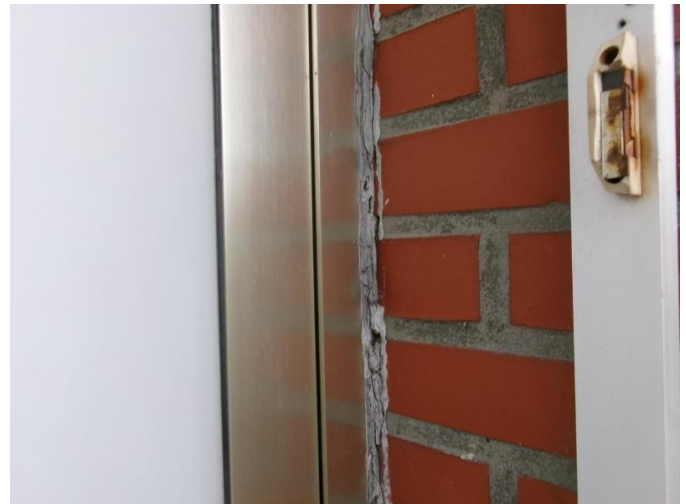
Het asbestmateriaal valt onder de mijlpaal van 2040.

| Eindbeoordeling materiaalrisico | Verhoogd materiaalrisico en/of verhoogde kans op vezelvrijgave |

| Asbestsoort (vezeltype) | Alleen chrysotiel |
| Toestand van het materiaal | Matig beschadigd, matig verweerd |

| # | Type | Referentie | Resultaat |
|---|---|---|---|
| 2.1 | Mengmonster | M23961 SH23-3 Menstaal mastiek | Chrysotiel |

| Beschrijving | Mastiek ramen deuren |
| Asbestmateriaal | In-situ afwerkingslagen - Pasta, stopverf, voegsel, stopsel, vulsel, mastiek, kitten, ... |

| <b>Opmerking</b> | een mengstaal werd genomen van verschillende gebouwen en toepassingen van mastiek en stopverf |

Verwijderen

- Verwijder dit asbestmateriaal zo snel mogelijk. Volg de toestand goed op.
- Voer bijkomende staalname(s) uit.

- Hermetische zone (erkend asbestverwijderaar) verlijmde toepassing

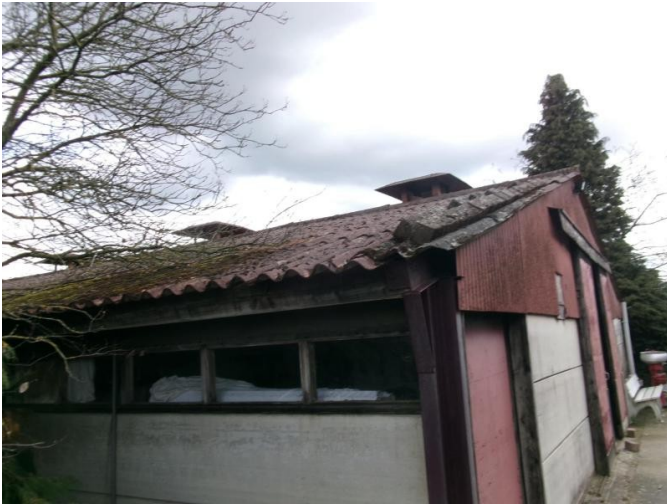
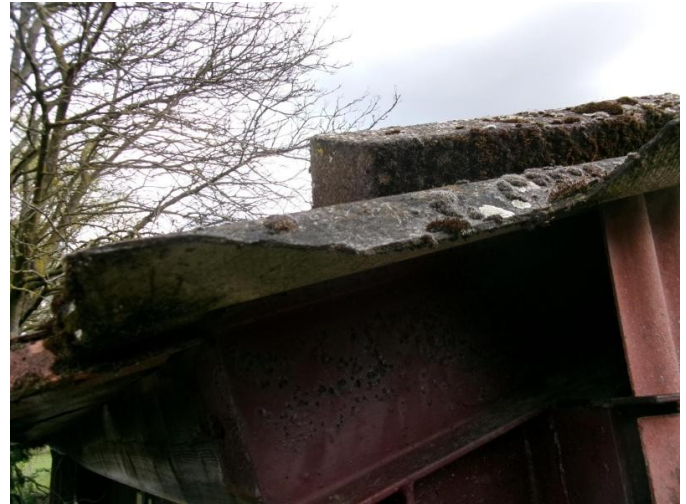
Het asbestmateriaal valt onder de mijlpaal van 2034.

| Eindbeoordeling materiaalisico | Verhoogd materiaalisico en/of verhoogde kans op vezelvrijgave |

| Asbestsoort (vezeltype) | Crocidoliet aanwezig |
| Toestand van het materiaal | Matig beschadigd, matig verweerd |

| Beschrijving | Golfplaten |
| Asbestmateriaal | Dak- en gevelbekleding - Golfplaat |

| <b>Opmerking</b> | zowel op daken als gebruikt langs muren, meerder daken |

Verwijderen

- Verwijder dit asbestmateriaal zo snel mogelijk. Volg de toestand goed op.

- Eenvoudige handelingen: mag via doe-het-zelf of door werknemer(s) met opleidingsattest eenvoudige handelingen  
golfplaten

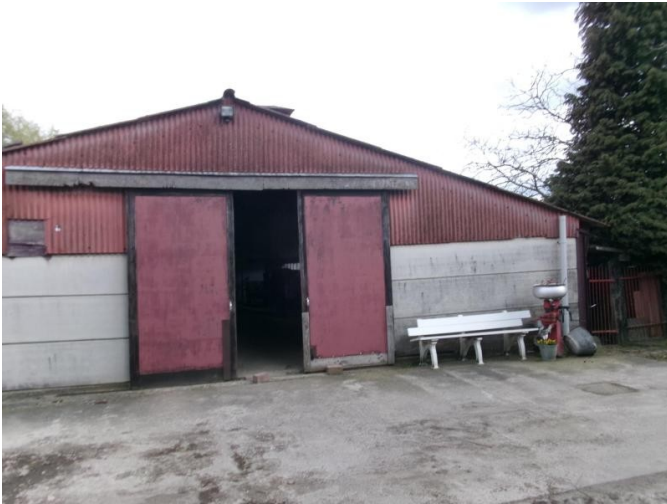
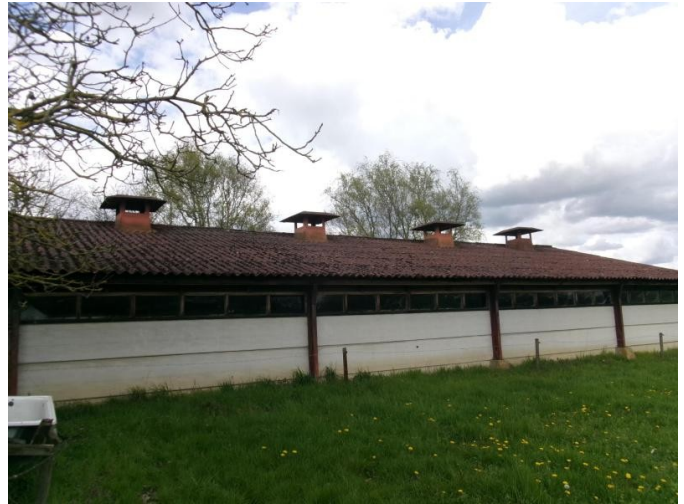
Het asbestmateriaal valt onder de mijlpaal van 2034.

| Eindbeoordeling materiaalisico | Laag materiaalisico en/of verlaagde kans op vezelvrijgave |

| Asbestsoort (vezeltype) | Crocidoliet aanwezig |
| Toestand van het materiaal | Licht beschadigd, licht verweerd. Intact materiaal type Pical – asbestboard of categorie III 'gebondenheid' |

| # | Type | Referentie | Resultaat |
|---|---|---|---|
| 4.1 | Mengmonster | M23963 SH23-5 Puntstaal welfsels | Crocidoliet, Chrysotiel |

| Beschrijving | betonnen welfsels |

| Opmerking | muurwelfsel stal, gewicht lastig in te schatten, stal is ongeveer 24 bij 12m |

Zorgvuldig beheren

- Zorg voor een veilig beheer. Vermijd het beschadigen van het asbestmateriaal. Controleer de toestand jaarlijks op wijzigingen.
- Verwijder dit asbestmateriaal zo snel mogelijk. Volg de toestand goed op.

- Eenvoudige handelingen: mag via doe-het-zelf of door werknemer(s) met opleidingsattest eenvoudige handelingen  
welfsel geklemd, niet verlijmd

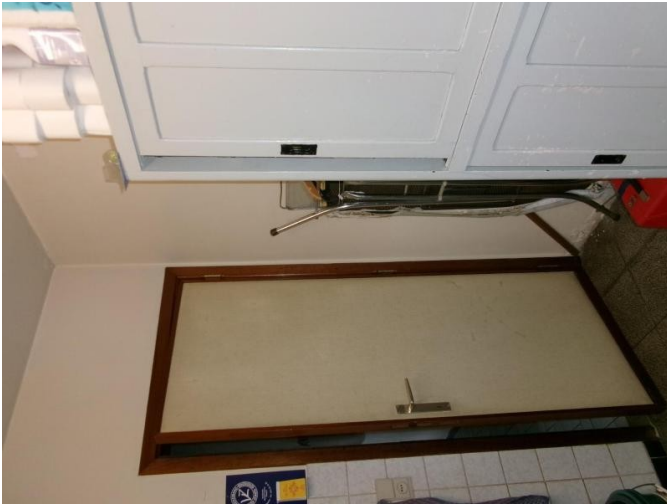
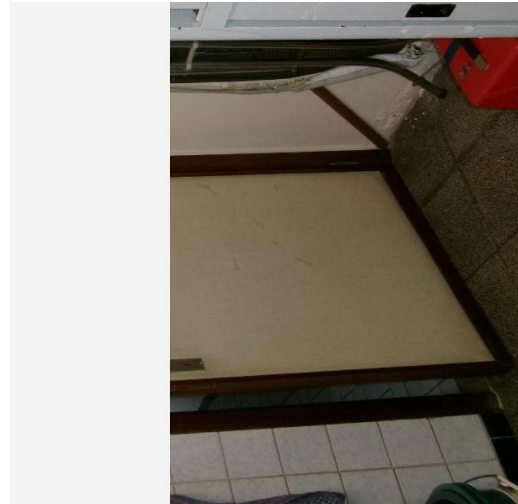
Het asbestmateriaal valt onder de mijlpaal van 2040.

| Eindbeoordeling materiaalrisico | Laag materiaalrisico en/of verlaagde kans op vezelvrijgave |

| Asbestsoort (vezeltype) | Crocidoliet aanwezig |
| Toestand van het materiaal | Onbeschadigd, niet verweerd |

| Beschrijving | dorpels |
| Asbestmateriaal | Plaat, paneel, tablet - Type Massal |

Zorgvuldig beheren

- Zorg voor een veilig beheer en verwijder dit asbestmateriaal wanneer het bij werken eenvoudig bereikbaar wordt. Controleer de toestand jaarlijks op wijzigingen.
- Verwijder dit asbestmateriaal zo snel mogelijk. Volg de toestand goed op.

- Hermetische zone (erkend asbestverwijderaar)  
gecementeerde/ verlijmde toepassing

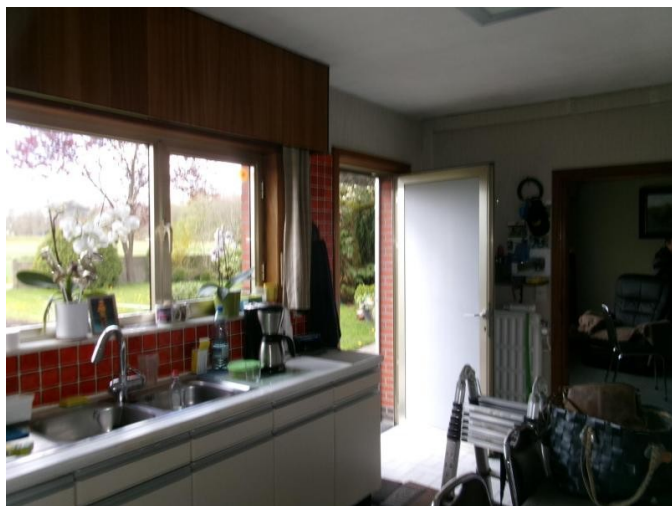
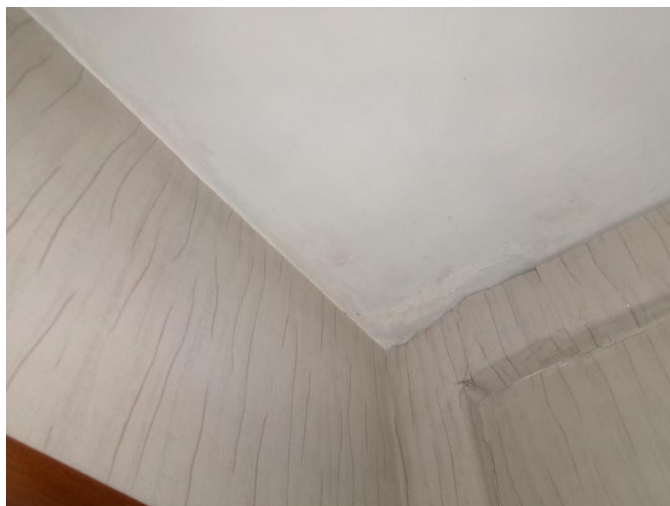
## Fiche 6: Pleister plafond

Geen asbest

| # | Type | Referentie | Resultaat |
|---|---|---|---|
| 6.1 | Mengmonster | M23960 SH23-2P Mengstaal pleister plafonds | Geen asbest |

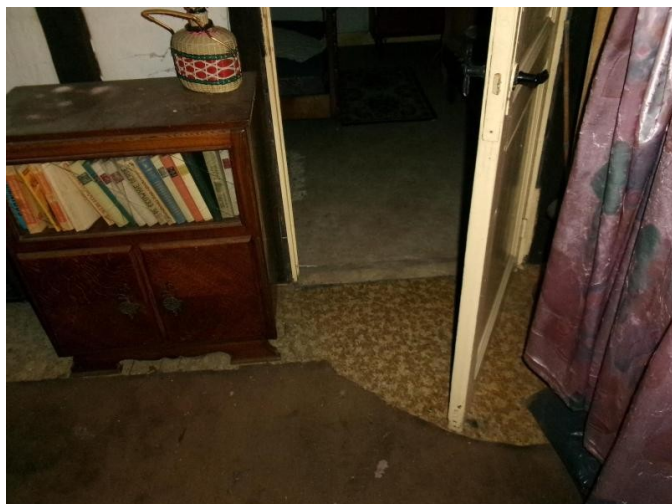
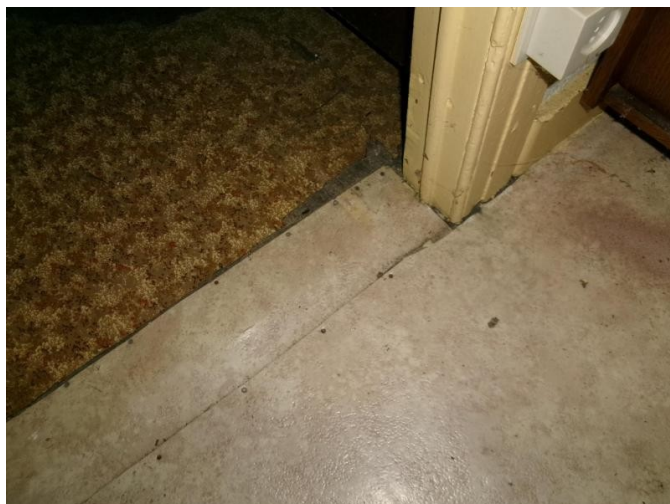
Geen asbest

| # | Type | Referentie | Resultaat |
|---|---|---|---|
| 7.1 | Mengmonster | M23962 SH23-4 Mengstaal Vinyl | Geen asbest |

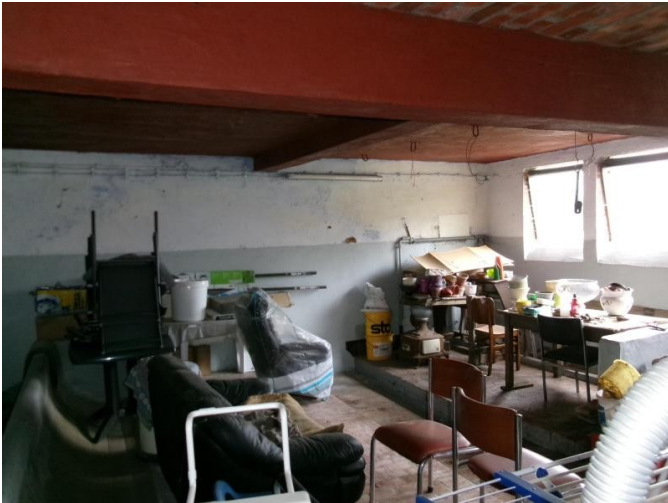
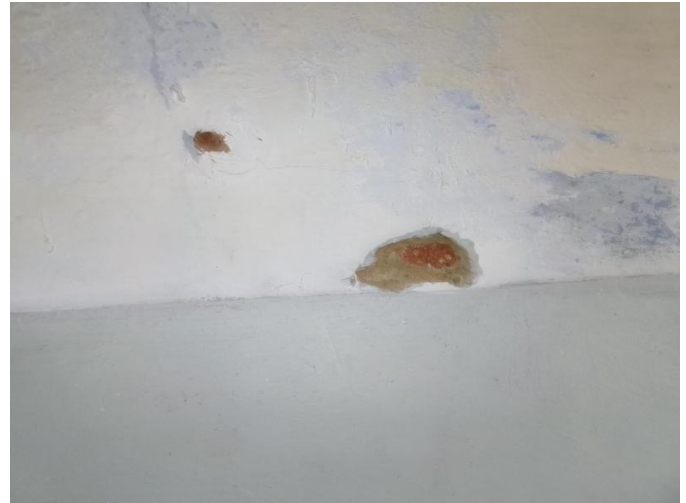
## Fiche 8: Pleister muren

Geen asbest

| # | Type | Referentie | Resultaat |
|---|---|---|---|
| 8.1 | Mengmonster | M23959 SH23-1M Mengstaal pleister muren | Geen asbest |
