# Asbestinventarisatetest

Beekstraat 71, 2500 Lier

Attestnummer : 20250124-000149.000

Uitgegeven op : 24.01.2025

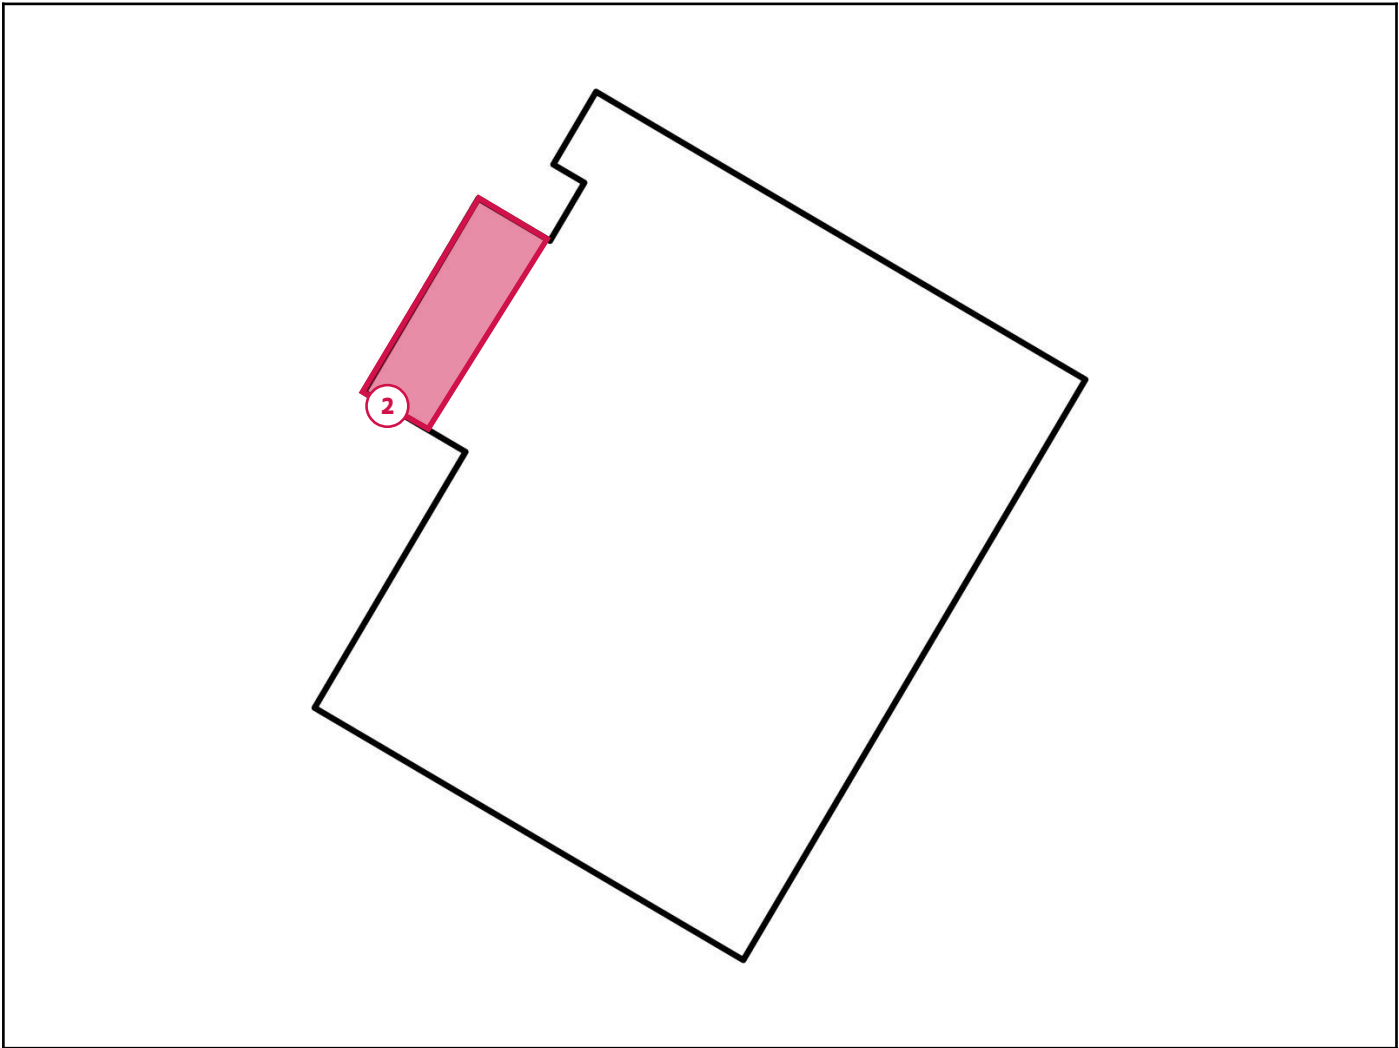
### Plan 3.1: Bijgebouw plan

| Beschrijving | Type | Actie |
|---|---|---|
| 2. Golfplaten dakbedekking | Asbestmateriaal | Dringend verwijderen |

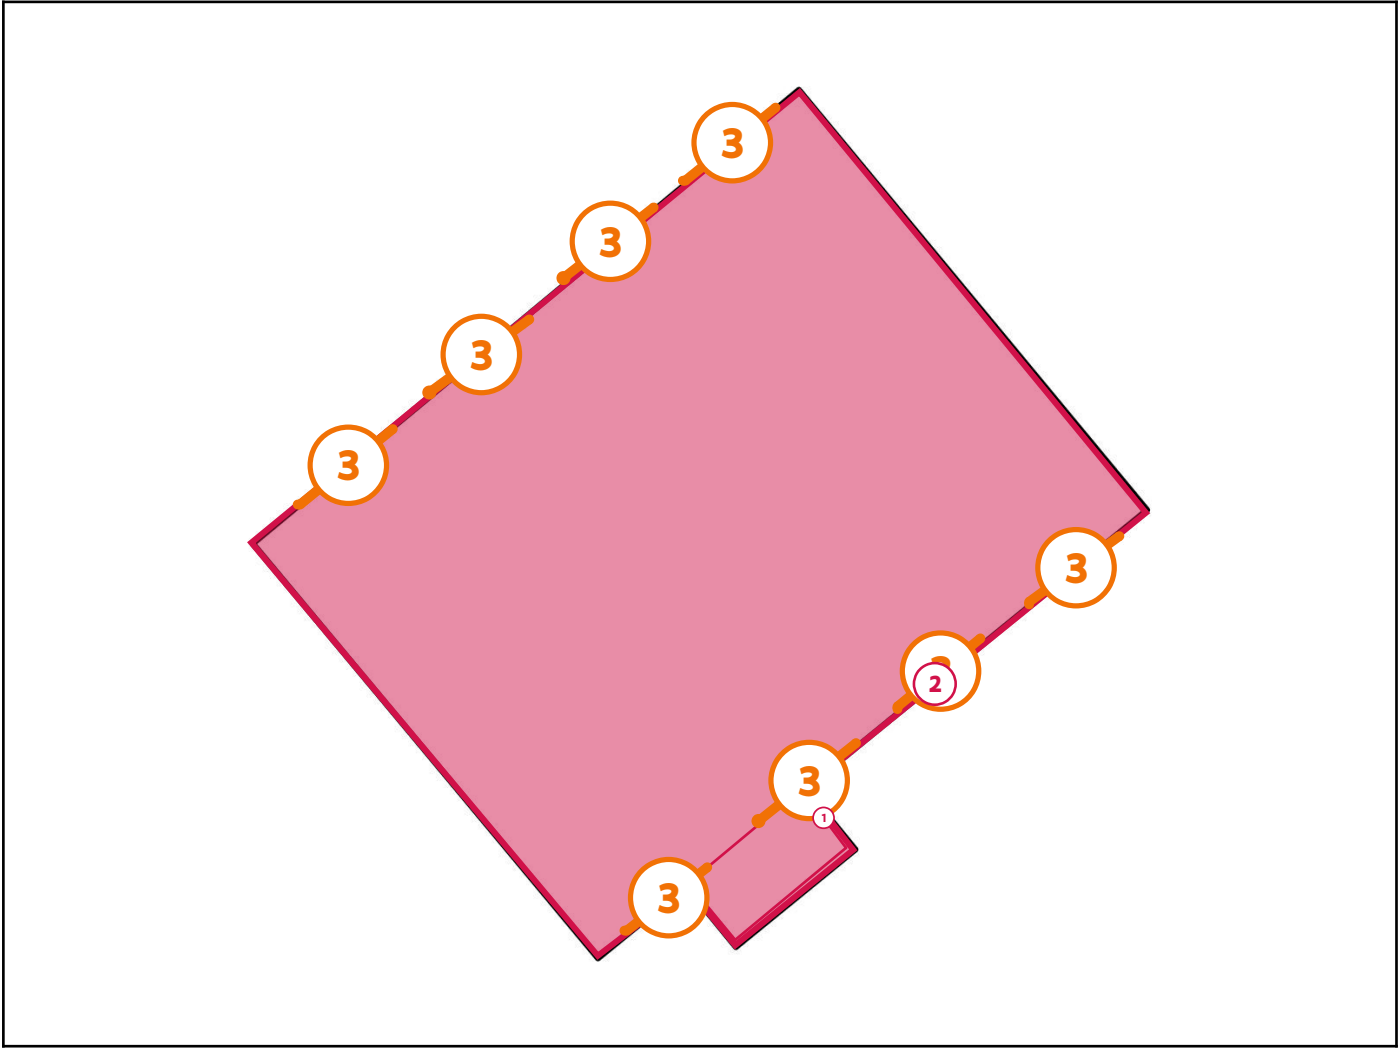
# Plan 4.1: Bijgebouw plan

| Beschrijving | Type | Actie |
|---|---|---|
| 1. Wandbeplating | Asbestmateriaal | Dringend verwijderen |
| 2. Golfplaten dakbedekking | Asbestmateriaal | Dringend verwijderen |
| 3. Mastiek ramen | Asbestmateriaal | Verwijderen |

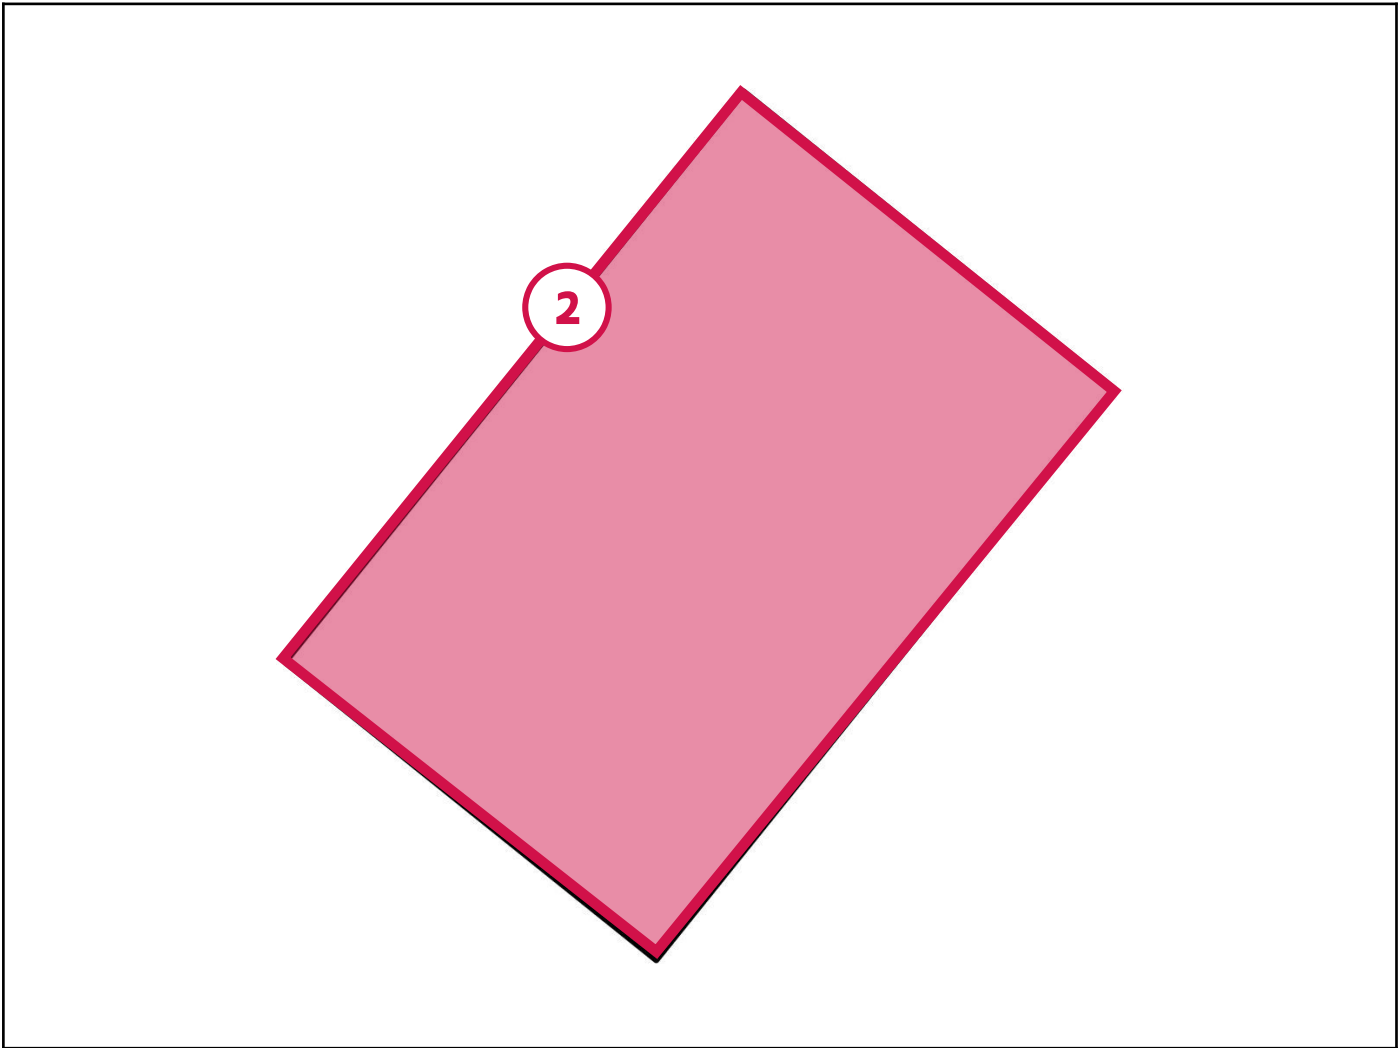
# Plan 5.1: Bijgebouw plan

| Beschrijving | Type | Actie |
|---|---|---|
| 2. Golfplaten dakbedekking | Asbestmateriaal | Dringend verwijderen |

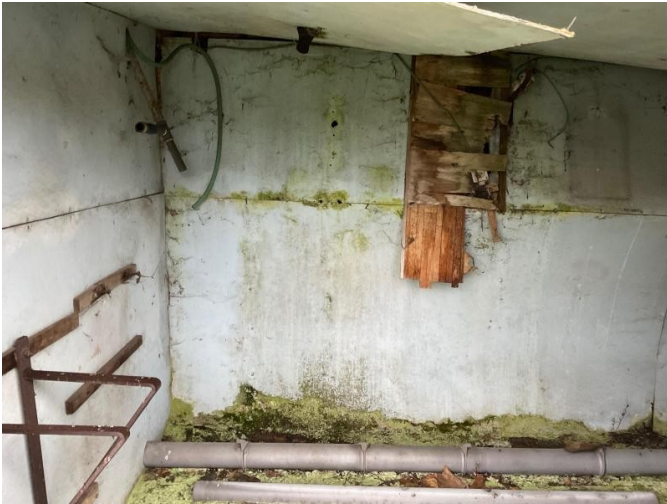
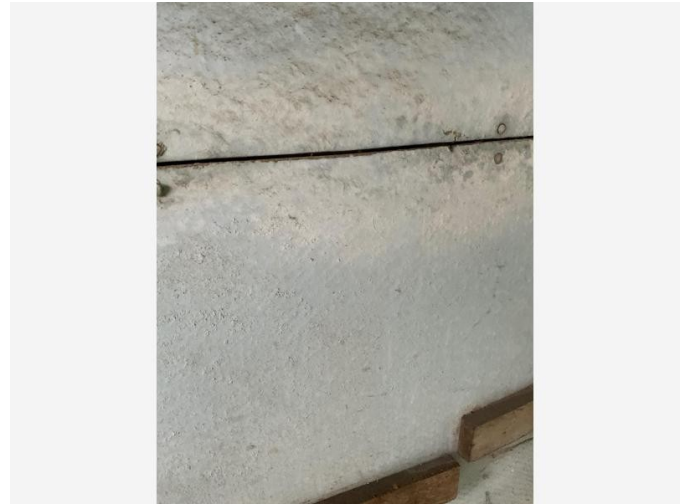
| Eindbeoordeling materiaalrisico | Hoog materiaalrisico en/of hoge kans op vezelvrijgave |

| Gebondenheid | Categorie 1: hechtgebonden in oorsprong |
| Asbestsoort (vezeltype) | Crocidoliet aanwezig |
| Asbestconcentratie | Laag (< 50%) |
| Afschermingsgraad van het gehele materiaal | Geheel of deels (ook) vrij aan de binnenlucht |
| Toestand van het materiaal | Matig beschadigd, matig verweerd |

| Beschrijving | Wandbeplating |
| Omgeving | Binnen |
| Asbestmateriaal | Plaat, paneel, tablet - Type Menuiserie |

Het asbestmateriaal valt onder de mijlpaal van 2040.

**Dringend verwijderen**

- Scherm in afwachting van verwijdering het asbestmateriaal af van luchtstromingen en verstoring: bijvoorbeeld door het te verpakken, te fixeren, af te dekken, signalisatie - afbakening aan te brengen, ...

- Eenvoudige handelingen: mag via doe-het-zelf of door werknemer(s) met opleidingsattest eenvoudige handelingen  
De toepassing kan in zijn geheel verwijderd worden zonder te breken.

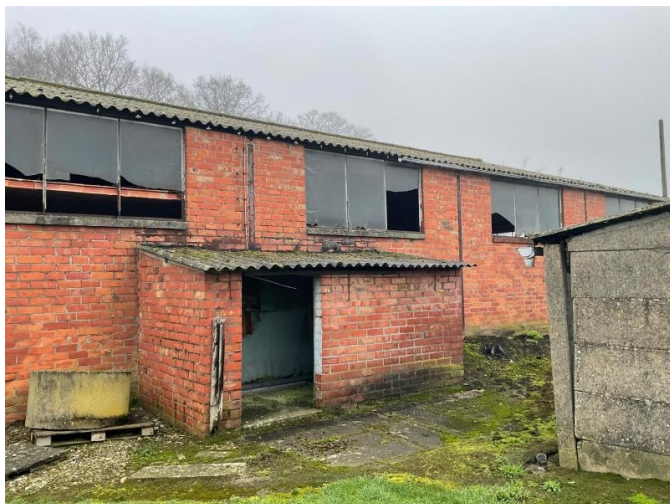
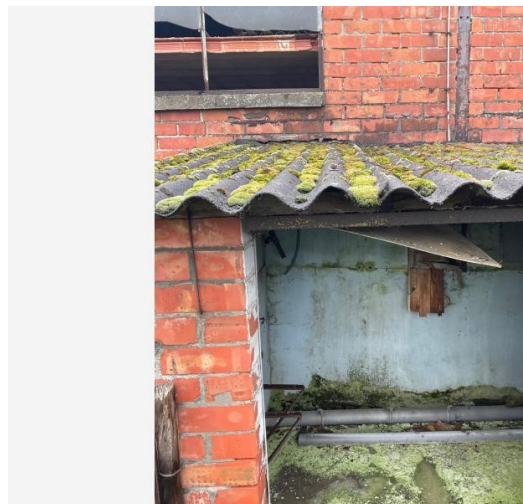
| Eindbeoordeling materiaalrisico | Hoog materiaalrisico en/of hoge kans op vezelvrijgave |

| Gebondenheid | Categorie 1: hechtgebonden in oorsprong |
| Asbestsoort (vezeltype) | Crocidoliet aanwezig |
| Asbestconcentratie | Laag (< 50%) |
| Afschermingsgraad van het gehele materiaal | Geheel of deels (ook) vrij aan de binnenlucht |
| Toestand van het materiaal | Matig beschadigd, matig verweerd |

| Beschrijving | Golfplaten dakbedekking |
| Omgeving | Grenst aan binnen- en buitenlucht |
| Asbestmateriaal | Dak- en gevelbekleding - Golfplaat |

Het asbestmateriaal valt onder de mijlpaal van 2034.

**Dringend verwijderen**

- Zorg voor een veilig beheer. Vermijd het beschadigen van het asbestmateriaal. Controleer de toestand jaarlijks op wijzigingen.
- Hemelwater dat afspoelt van asbestcement daken of gevels kan asbestdeeltjes bevatten. Gebruik het enkel voor gesloten circuits (bv. spoelen toiletten). Reinig na het vervangen van het dak of de gevel de dakgoten en regenwaterput of -ton om asbesthoudend sediment of slib te verwijderen

- Eenvoudige handelingen: mag via doe-het-zelf of door werknemer(s) met opleidingsattest eenvoudige handelingen  
De toepassing kan in zijn geheel verwijderd worden zonder te breken.

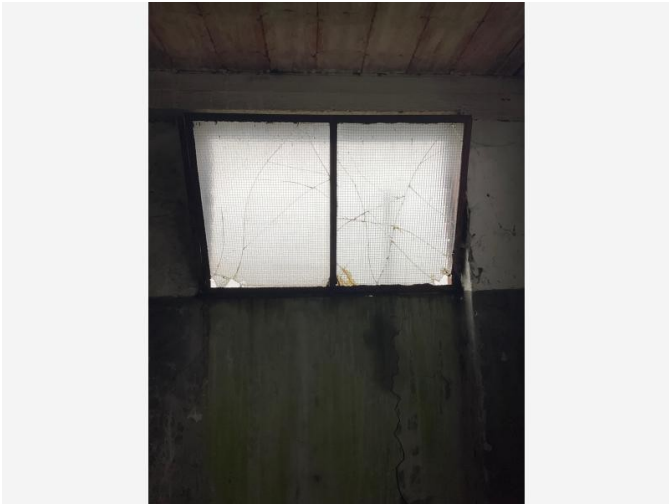
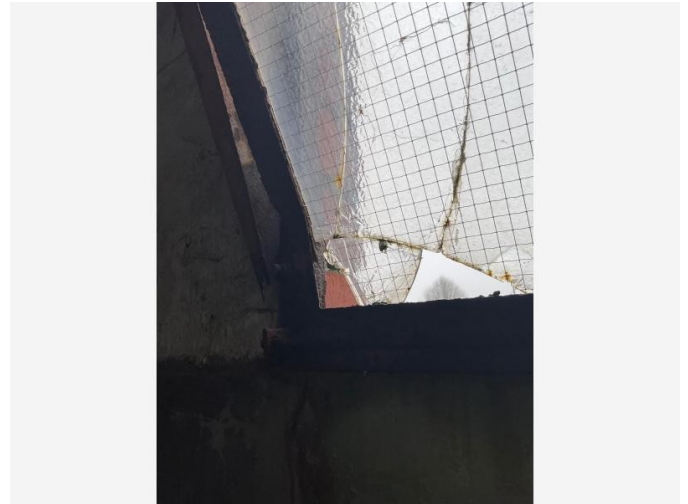
| Eindbeoordeling materiaalrisico | Verhoogd materiaalrisico en/of verhoogde kans op vezelvrijgave |

| Gebondenheid | Categorie 1: hechtgebonden in oorsprong |
| Asbestsoort (vezeltype) | Amfibool aanwezig, uitgezonderd crocidoliet |
| Asbestconcentratie | Laag (< 50%) |
| Afschermingsgraad van het gehele materiaal | Geheel of deels (ook) vrij aan de binnenlucht |
| Toestand van het materiaal | Matig beschadigd, matig verweerd |

| Beschrijving | Mastiek ramen |
| Asbestmateriaal | In-situ afwerkingslagen - Pasta, stopverf, voegsel, stopsel, vulsel, mastiek, kitten, ... |

Het asbestmateriaal valt onder de mijlpaal van 2040.

Verwijderen

- Zorg voor een veilig beheer. Vermijd het beschadigen van het asbestmateriaal. Controleer de toestand jaarlijks op wijzigingen.

- Eenvoudige handelingen: mag via doe-het-zelf of door werknemer(s) met opleidingsattest eenvoudige handelingen  
De toepassing met het raam in zijn geheel verwijderen.

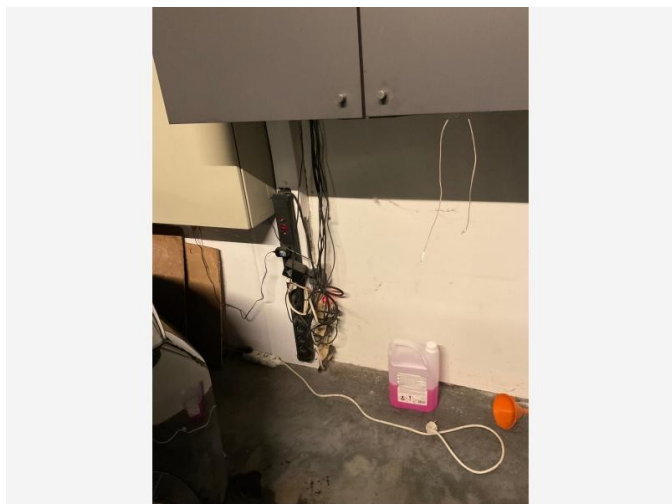
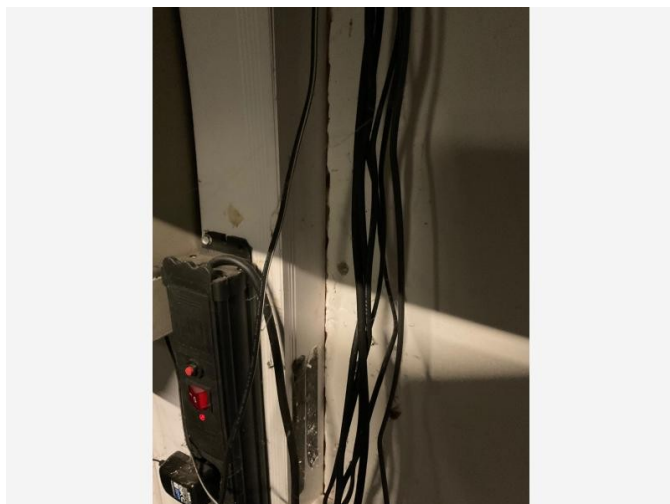
## Fiche 4: Pleisterwerk muren

Geen asbest

| # | Type | Referentie | Resultaat |
|---|---|---|---|
| 4.1 | Mengmonster | 01 | Geen asbest |

| Beschrijving | Pleisterwerk muren |
