# Asbestinventarisatetest

Borgstraat 77, 2580 Putte

Attestnummer : 20250819-000429.000

**Niet-asbestveilig**

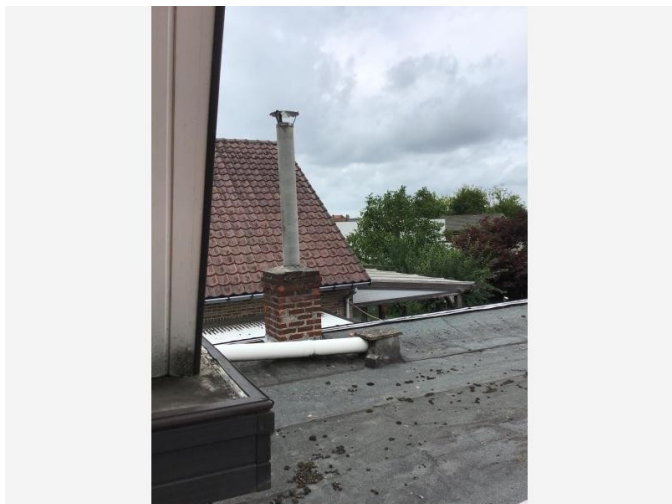
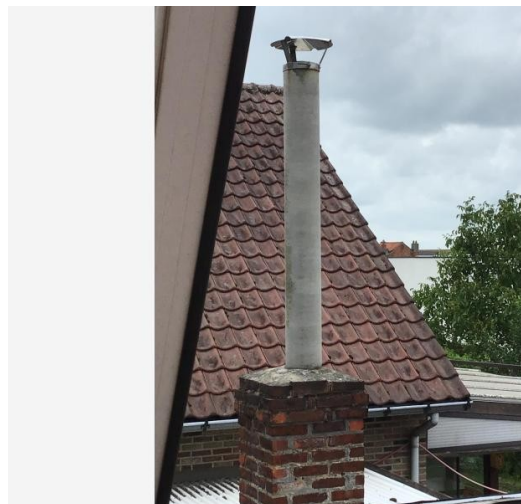
Het asbestmateriaal valt onder de mijlpaal van 2034.

| Eindbeoordeling materiaalrisico | Laag materiaalrisico en/of verlaagde kans op vezelvrijgave |

| Asbestsoort (vezeltype) | Crocidoliet aanwezig |
| Toestand van het materiaal | Onbeschadigd, niet verweerd |

| Beschrijving | Aanbouw cementbuis |

Verwijderen

- Zorg voor een veilig beheer. Vermijd het beschadigen van het asbestmateriaal. Controleer de toestand jaarlijks op wijzigingen.
- Voer bijkomende staalname(s) uit.

- Eenvoudige handelingen: mag via doe-het-zelf of door werknemer(s) met opleidingsattest eenvoudige handelingen  
We raden aan om de asbesttoepassing te laten verwijderen door een firma met een opleidingsattest eenvoudige handelingen. Een beschadigde asbesttoepassing in slechte staat kan makkelijk verder breken of vergruizen. Er komen dan schadelijke asbestvezels vrij die ingeademd kunnen worden.

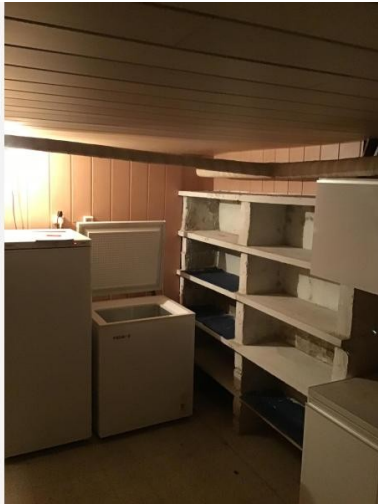
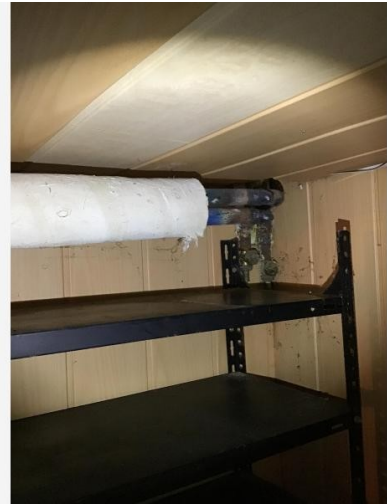
Het asbestmateriaal valt onder de mijlpaal van 2034.

| Eindbeoordeling materiaalrisico | Verhoogd materiaalrisico en/of verhoogde kans op vezelvrijgave |

| Toestand van het materiaal | Licht beschadigd, licht verweerd. Intact calciumsilicaatmateriaal of categorie III 'gebondenheid' |

| # | Type | Referentie | Resultaat |
|---|---|---|---|
| 2.1 | Mengmonster | MM06 | Amosiet |
| 2.2 | Mengmonster | MM07 | Amosiet |

| Beschrijving | Kelder Leidingisolatie |

Verwijderen

- Zorg voor een veilig beheer. Vermijd het beschadigen van het asbestmateriaal. Controleer de toestand jaarlijks op wijzigingen.
- Verwijder dit asbestmateriaal zo snel mogelijk. Volg de toestand goed op.

- Hermetische zone (erkend asbestverwijderaar)  
Het verwijderen van de leidingisolatie moet gebeuren door bedrijven erkend voor werken van afbraak of verwijdering van asbest en/of materialen die asbest bevatten.

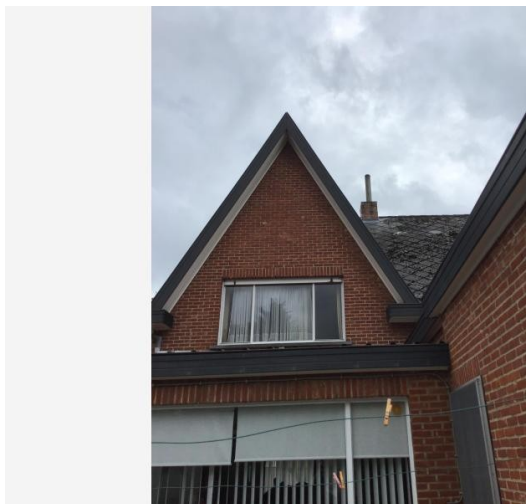
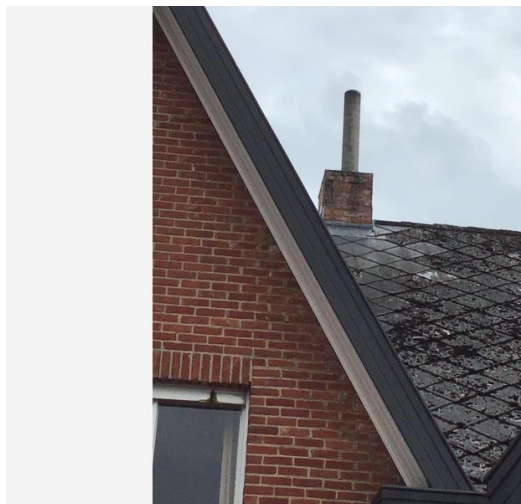
Het asbestmateriaal valt onder de mijlpaal van 2034.

| Eindbeoordeling materiaalrisico | Laag materiaalrisico en/of verlaagde kans op vezelvrijgave |

| Asbestsoort (vezeltype) | Crocidoliet aanwezig |
| Toestand van het materiaal | Licht beschadigd, licht verweerd. Intact calciumsilicaatmateriaal of categorie III 'gebondenheid' |

| Beschrijving | Hoofdgebouw cementbuis |

Verwijderen

- Zorg voor een veilig beheer. Vermijd het beschadigen van het asbestmateriaal. Controleer de toestand jaarlijks op wijzigingen.
- Voer bijkomende staalname(s) uit.

- Eenvoudige handelingen: mag via doe-het-zelf of door werknemer(s) met opleidingsattest eenvoudige handelingen  
We raden aan om de asbesttoepassing te laten verwijderen door een firma met een opleidingsattest eenvoudige handelingen. Een beschadigde asbesttoepassing in slechte staat kan makkelijk verder breken of vergruizen. Er komen dan schadelijke asbestvezels vrij die ingeademd kunnen worden.

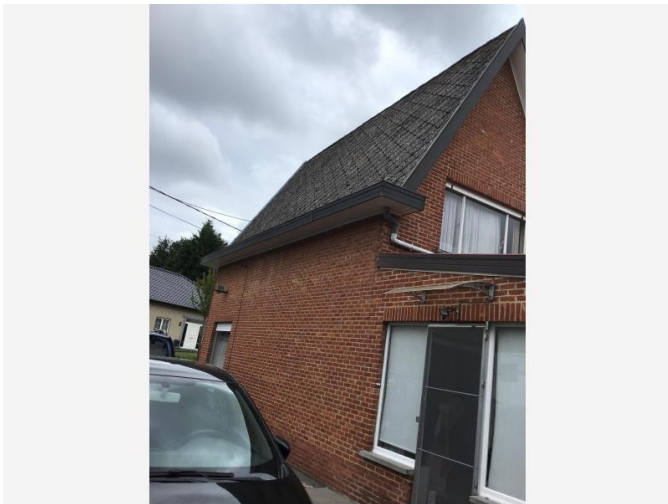
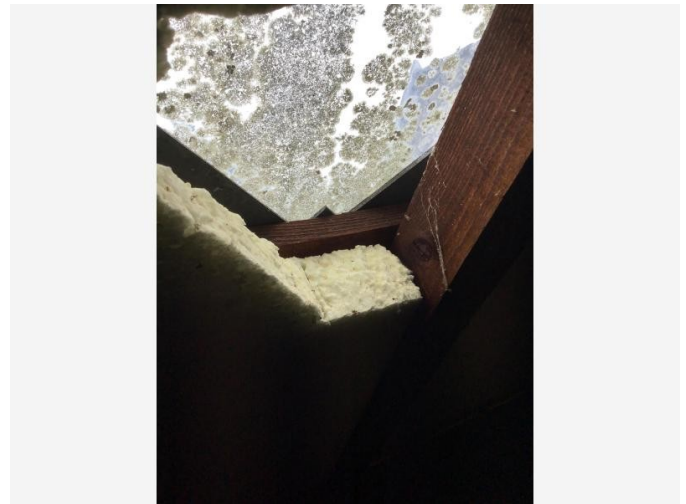
Het asbestmateriaal valt onder de mijlpaal van 2034.

| Eindbeoordeling materiaalrisico | Verhoogd materiaalrisico en/of verhoogde kans op vezelvrijgave |

| Asbestsoort (vezeltype) | Alleen chrysotiel |

Verwijderen

- Zorg voor een veilig beheer. Vermijd het beschadigen van het asbestmateriaal. Controleer de toestand jaarlijks op wijzigingen.
- Verwijder dit asbestmateriaal zo snel mogelijk. Volg de toestand goed op.
- Hemelwater dat afspoelt van asbestcement daken of gevels kan asbestdeeltjes bevatten. Gebruik het enkel voor gesloten circuits (bv. spoelen toiletten). Reinig na het vervangen van het dak of de gevel de dakgoten en regenwaterput of -ton om asbesthoudend sediment of slib te verwijderen

- Eenvoudige handelingen: mag via doe-het-zelf of door werknemer(s) met opleidingsattest eenvoudige handelingen  
We raden aan om de asbesttoepassing te laten verwijderen door een firma met een opleidingsattest eenvoudige handelingen. Een beschadigde asbesttoepassing in slechte staat kan makkelijk verder breken of vergruizen. Er komen dan schadelijke asbestvezels vrij die ingeademd kunnen worden.

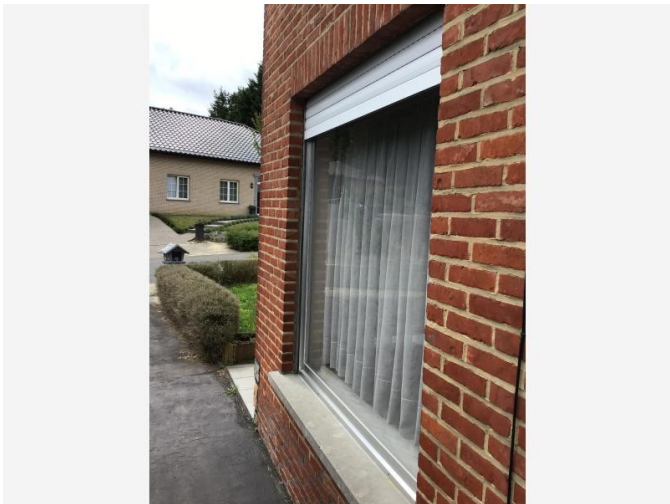
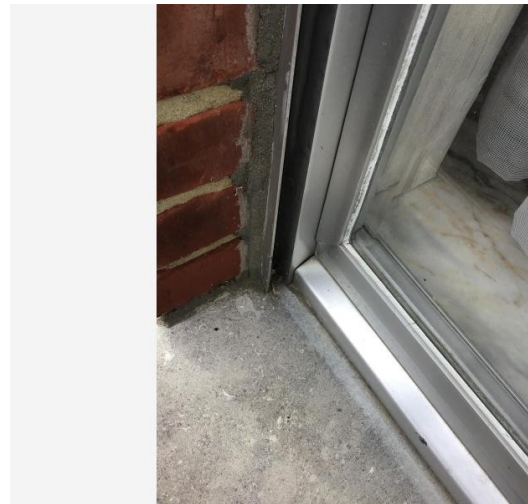
| Opmerking | De hoeveelheid is een inschatting.<br>Alle aluminium ramen bevatten dezelfde raamkit. |

- Eenvoudige handelingen: mag via doe-het-zelf of door werknemer(s) met opleidingsattest eenvoudige handelingen  
We raden aan om de asbesttoepassing te laten verwijderen door een firma met een opleidingsattest eenvoudige handelingen. Een beschadigde asbesttoepassing in slechte staat kan makkelijk verder breken of vergruizen. Er komen dan schadelijke asbestvezels vrij die ingeademd kunnen worden.

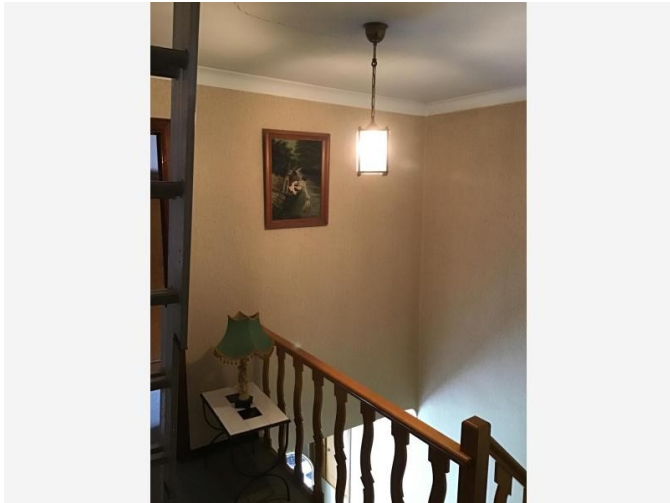
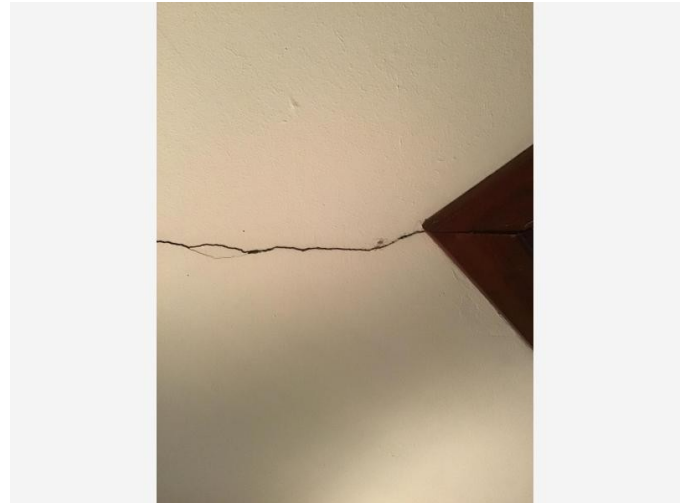
## Fiche 11: Pleisterwerk plafonds

Geen asbest

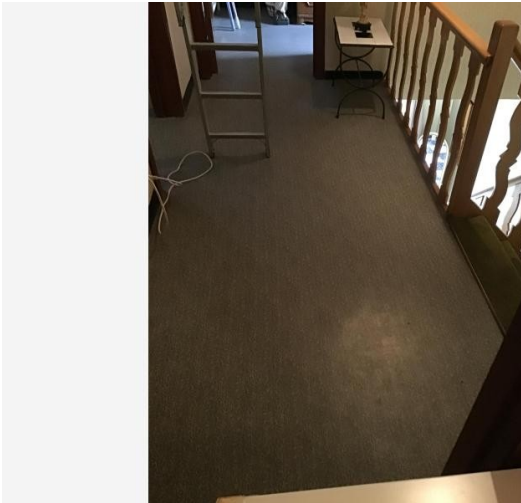
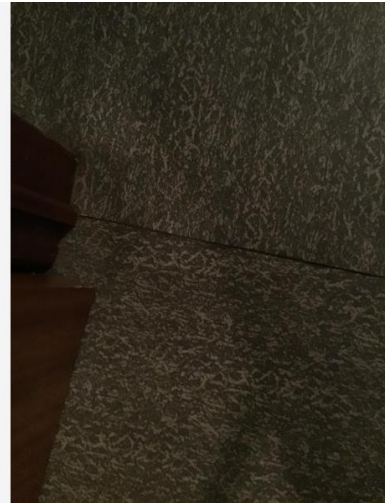
## Fiche 12: Vloerbedekking 1ste verdieping

Geen asbest

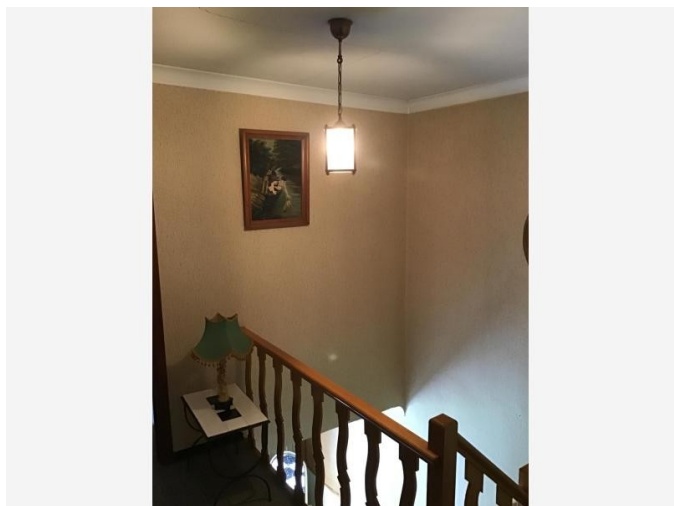
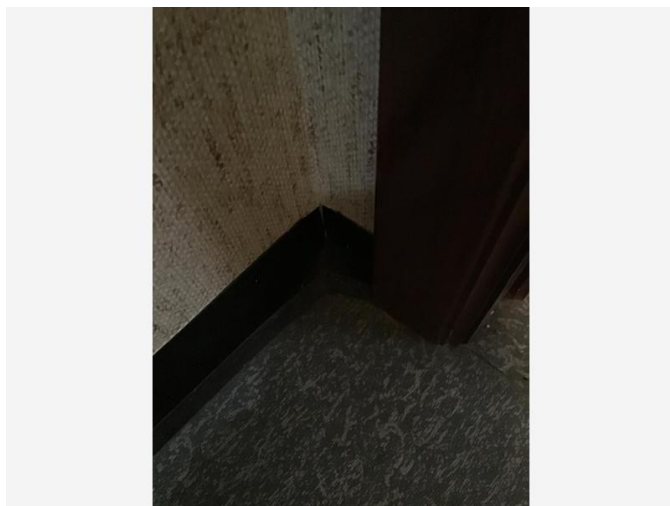
## Fiche 13: Pleister muren

Geen asbest
