# Asbestinventarisatetest

de Grunnelaan 9, 1970 Wezembeek-Oppem

Attestnummer : 20250912-000094.000

Uitgegeven op : 12.09.2025

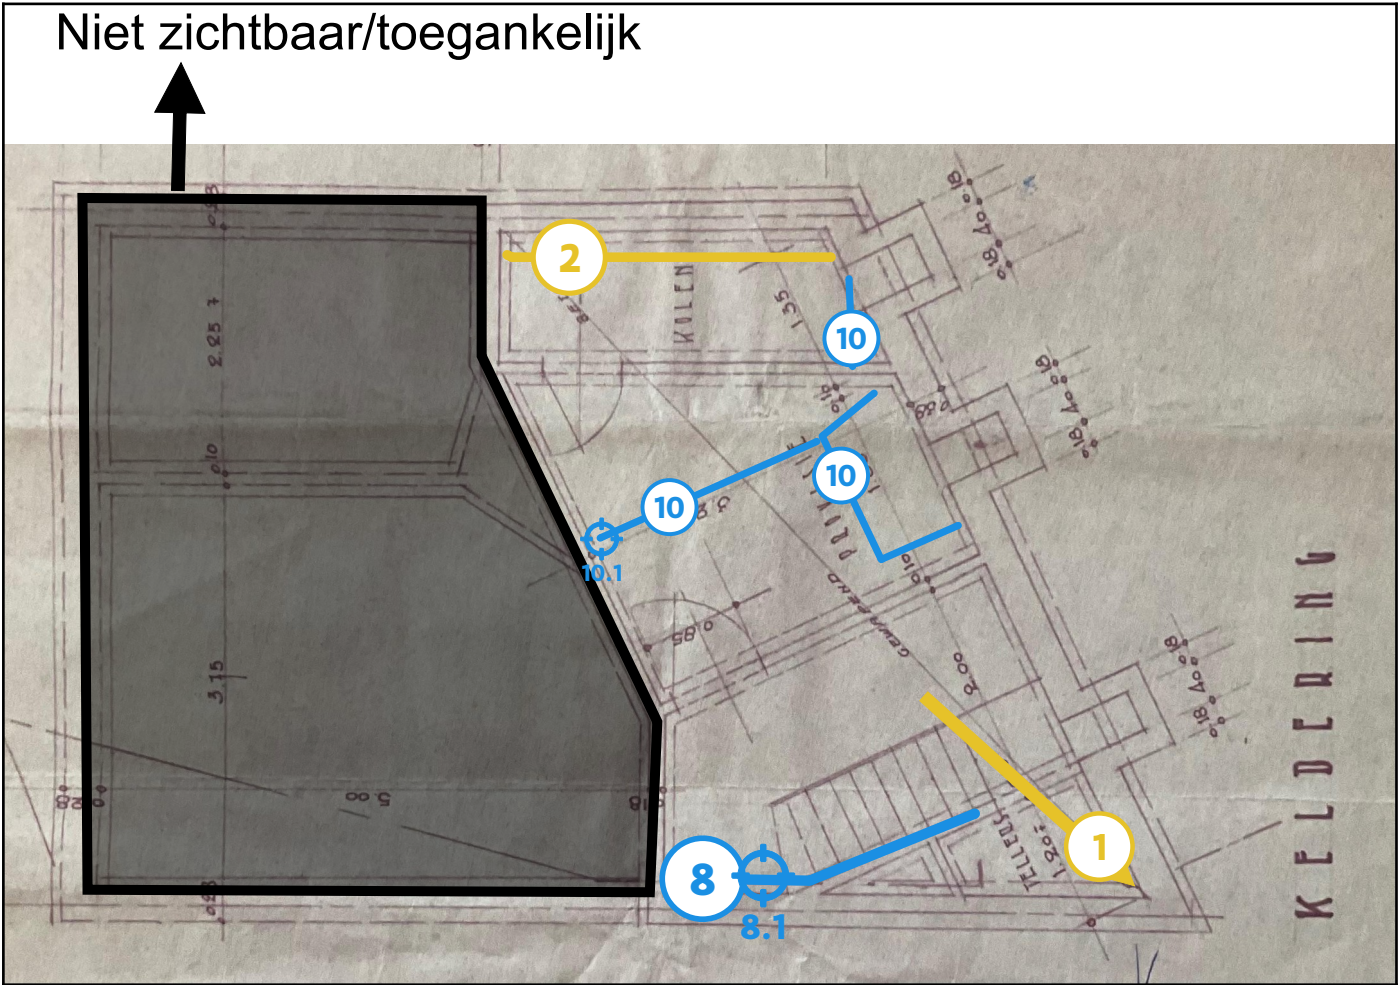
# Plan 1.1: Kelder

| Beschrijving | Type | Actie |
|---|---|---|
| 1. Bakeliet teller | Asbestmateriaal | Zorgvuldig beheren |
| 2. Cementbuis | Asbestmateriaal | Zorgvuldig beheren |

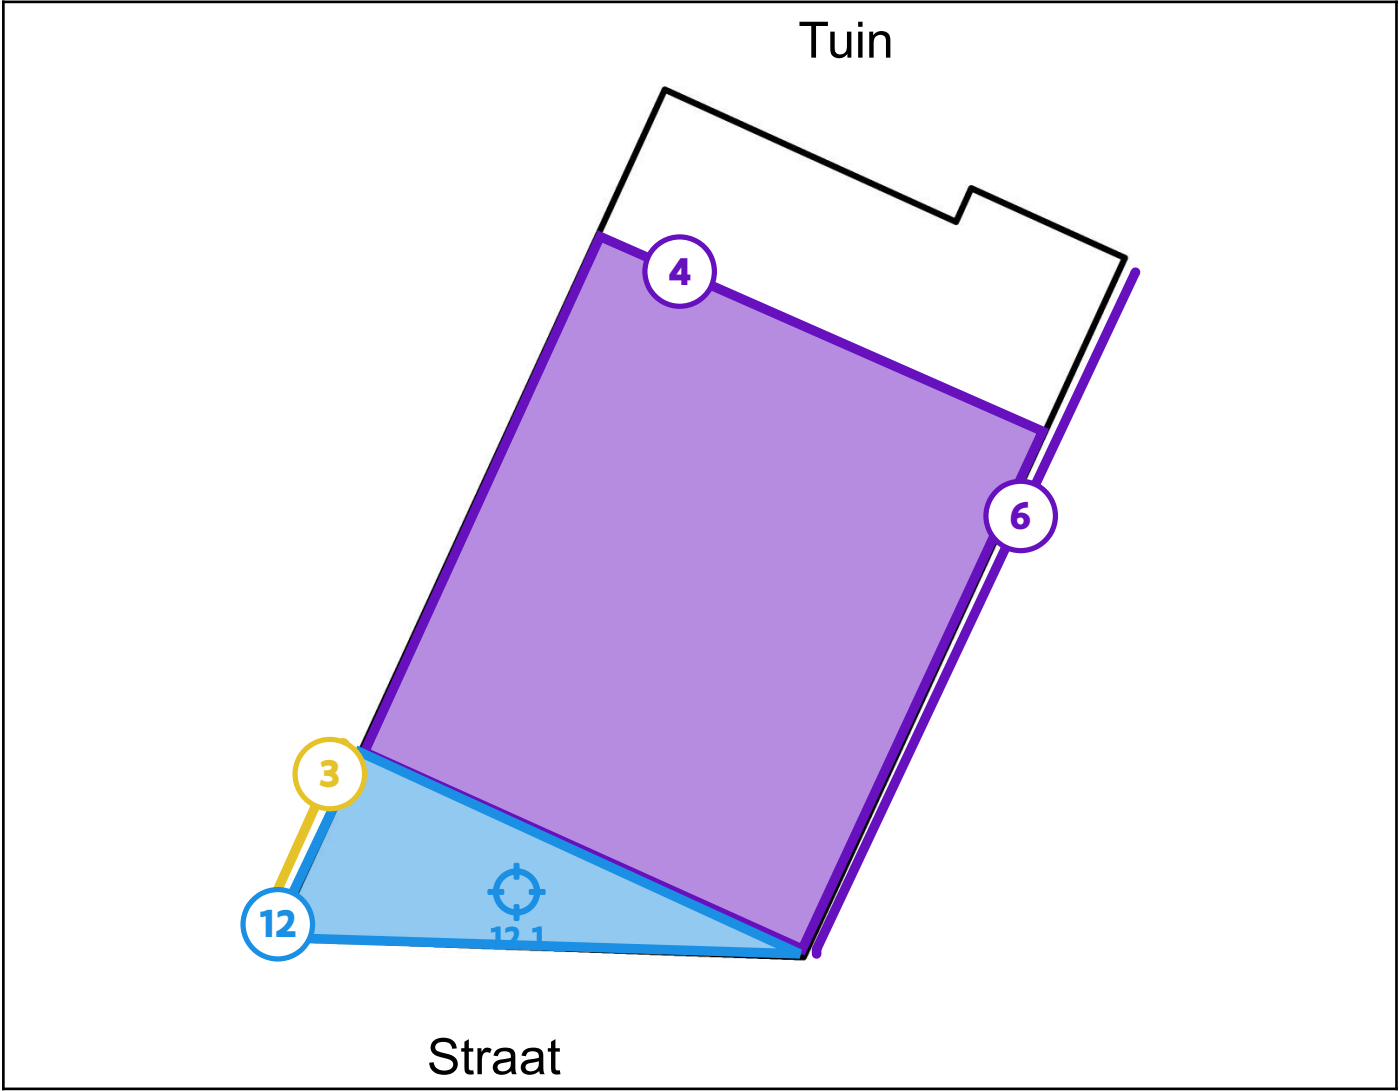
# Plan 1.11: Bovenaanzicht

| Beschrijving | Type | Actie |
|---|---|---|
| 3. Deksteen | Asbestmateriaal | Zorgvuldig beheren |

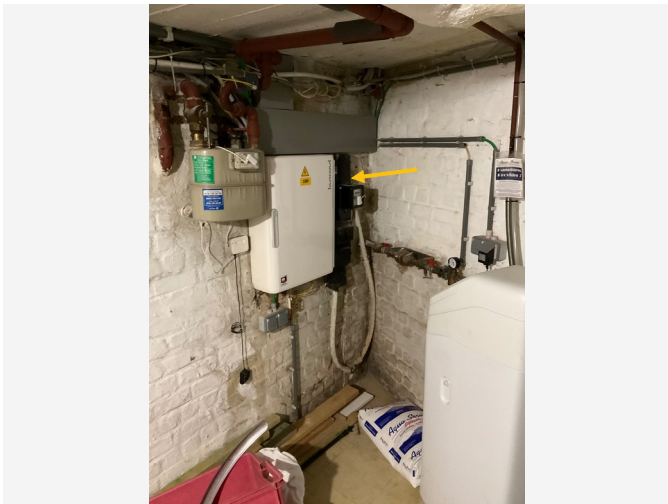
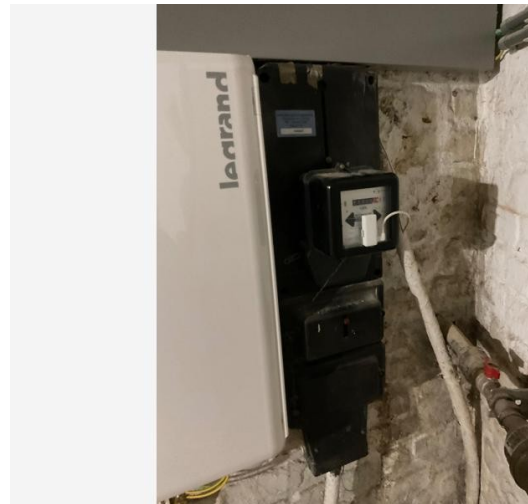
Het asbestmateriaal valt onder de mijlpaal van 2040.

Zorgvuldig beheren

Elke activiteit die kan leiden tot het verstoren van de toepassing kan resulteren in een vrijgave van asbestvezels die zich kunnen verspreiden doorheen de nabije omgeving via luchtverplaatsing en via vasthechting aan kledij.

De teller is eigendom van de netbeheerder en mag niet zelf worden verwijderd.

| Eindbeoordeling materiaalisico | Laag materiaalisico en/of verlaagde kans op vezelvrijgave |

| Gebondenheid | Categorie 1: hechtgebonden in oorsprong |
| Asbestsoort (vezeltype) | Crocidoliet aanwezig |
| Asbestconcentratie | Laag (< 50%) |
| Afschermingsgraad van het gehele materiaal | Geheel of deels (ook) vrij aan de binnenlucht |
| Toestand van het materiaal | Onbeschadigd, niet verweerd |

| Beschrijving | Bakeliet teller |
| Asbestmateriaal | Plaat, paneel, tablet - Type Bakeliet |

- Zorg voor een veilig beheer. Vermijd het beschadigen van het asbestmateriaal. Controleer de toestand jaarlijks op wijzigingen.
- Voer bijkomende staalname(s) uit.

- Eenvoudige handelingen: mag via doe-het-zelf of door werknemer(s) met opleidingsattest eenvoudige handelingen  
Deze toepassing kan door een aannemer die over een opleidingsattest eenvoudige handelingen beschikt of door een particulier (doe-het-zelf), verwijderd worden indien er geen verhoogd risico op vrijgave van asbestvezels (max. concentratie 0,01 vezels/cm<sup>3</sup> - CODEX Art. VI.3-54) ontstaat en de toepassing voorafgaand wordt gefixeerd/bevochtigd; de individuele elementen zonder machinale werktuigen (boormachine, slijpschijf, hogedrukreiniger,...) en zonder breken of gooien een voor een losgemaakt worden; en ten slotte dubbel en luchtdicht verpakt weggevoerd worden naar een erkend afvalpunt (recyclagepark).

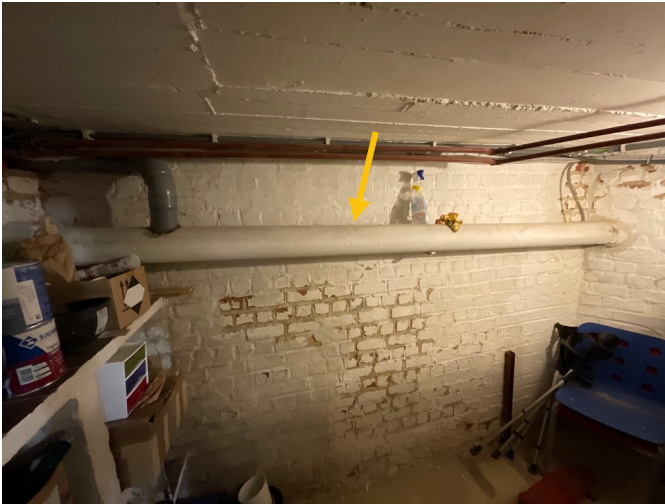
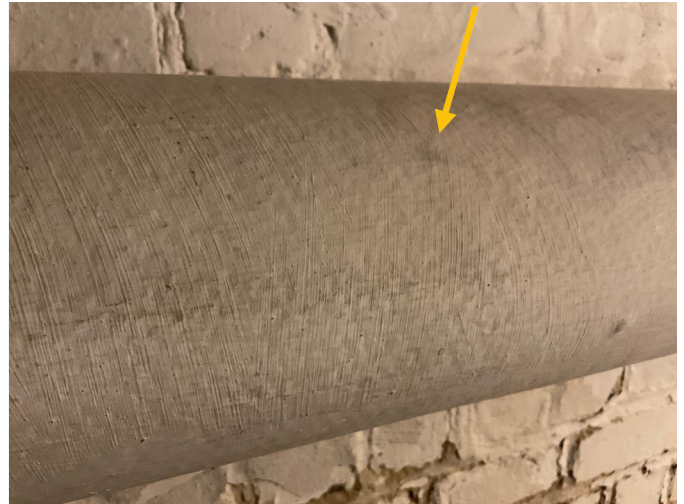
Het asbestmateriaal valt onder de mijlpaal van 2040.

Zorgvuldig beheren

| Eindbeoordeling materiaalrisico | Laag materiaalrisico en/of verlaagde kans op vezelvrijgave |

| Gebondenheid | Categorie 1: hechtgebonden in oorsprong |
| Asbestsoort (vezeltype) | Crocidoliet aanwezig |
| Asbestconcentratie | Laag (< 50%) |
| Afschermingsgraad van het gehele materiaal | Niet stootvaste afscherming |
| Toestand van het materiaal | Licht beschadigd, licht verweerd. Intact calciumsilicaatmateriaal of categorie III 'gebondenheid' |

| Beschrijving | Cementbuis |
| Asbestmateriaal | Buis, koker, leiding, pijp, doorvoer |

- Zorg voor een veilig beheer. Vermijd het beschadigen van het asbestmateriaal. Controleer de toestand jaarlijks op wijzigingen.
- Voer bijkomende staalname(s) uit.

- Eenvoudige handelingen: mag via doe-het-zelf of door werknemer(s) met opleidingsattest eenvoudige handelingen  
Deze toepassing kan door een aannemer die over een opleidingsattest eenvoudige handelingen beschikt of door een particulier (doe-het-zelf), verwijderd worden indien er geen verhoogd risico op vrijgave van asbestvezels (max. concentratie 0,01 vezels/cm<sup>3</sup> - CODEX Art. VI.3-54) ontstaat en de toepassing voorafgaand wordt gefixeerd/bevochtigd; de individuele elementen zonder machinale werktuigen (boormachine, slijpschijf, hogedrukreiniger,...) en zonder breken of gooien een voor een losgemaakt worden; en ten slotte dubbel en luchtdicht verpakt weggevoerd worden naar een erkend afvalpunt (recyclagepark).

- Eenvoudige handelingen: enkel door erkend asbestverwijderaar  
Indien bovenstaande criteria worden overschreden:

Deze toepassing kan enkel door een erkende asbestverwijderaar verwijderd worden omdat er hier automatisch een verhoogd risico op vrijgave van asbestvezels (max. concentratie 0,01 vezels/cm<sup>3</sup> - CODEX - Art. VI.3-54) ontstaat. (Bron: VLAREM II: 6.4.0.1 par1, par2 en par3). Een erkend asbestverwijderaar moet ingeschakeld worden voor deze toepassingen die niet (kunnen) worden verwijderd door de couveuzemethode, door hermetische zone of door de materialen beschreven in Vlarem II, art. 6.4.0.1 par2. (Bron: Leidraad bij het Inspectieprotocol)

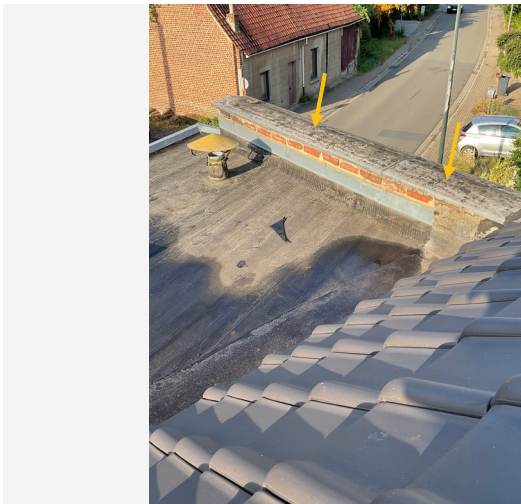
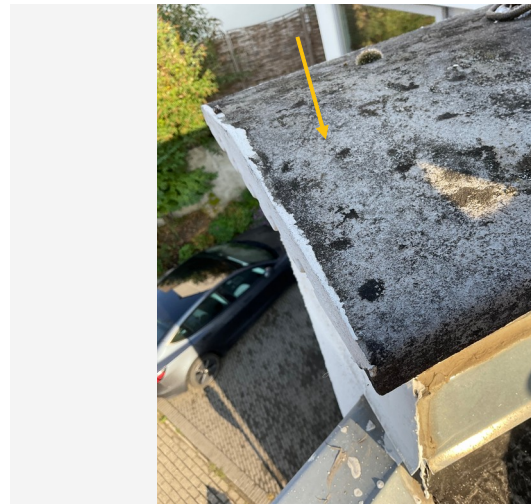
Het asbestmateriaal valt onder de mijlpaal van 2040.

Zorgvuldig beheren

| Eindbeoordeling materiaalsrisico | Laag materiaalsrisico en/of verlaagde kans op vezelvrijgave |

| Gebondenheid | Categorie 1: hechtgebonden in oorsprong |
| Asbestsoort (vezeltype) | Crocidoliet aanwezig |
| Asbestconcentratie | Laag (< 50%) |
| Afschermingsgraad van het gehele materiaal | Geheel of deels vrij aan de buitenlucht |
| Toestand van het materiaal | Licht beschadigd, licht verweerd. Intact calciumsilicaatmateriaal of categorie III 'gebondenheid' |

| Beschrijving | Deksteen |
| Asbestmateriaal | Deksteen, muurkap - Vol |

- Zorg voor een veilig beheer. Vermijd het beschadigen van het asbestmateriaal. Controleer de toestand jaarlijks op wijzigingen.

- Eenvoudige handelingen: mag via doe-het-zelf of door werknemer(s) met opleidingsattest eenvoudige handelingen  
Deze toepassing kan door een aannemer die over een opleidingsattest eenvoudige handelingen beschikt of door een particulier (doe-het-zelf), verwijderd worden indien er geen verhoogd risico op vrijgave van asbestvezels (max. concentratie 0,01 vezels/cm<sup>3</sup> - CODEX Art. VI.3-54) ontstaat en de toepassing voorafgaand wordt gefixeerd/bevochtigd; de individuele elementen zonder machinale werktuigen (boormachine, slijpschijf, hogedrukreiniger,...) en zonder breken of gooien een voor een losgemaakt worden; en ten slotte dubbel en luchtdicht verpakt weggevoerd worden naar een erkend afvalpunt (recyclagepark).

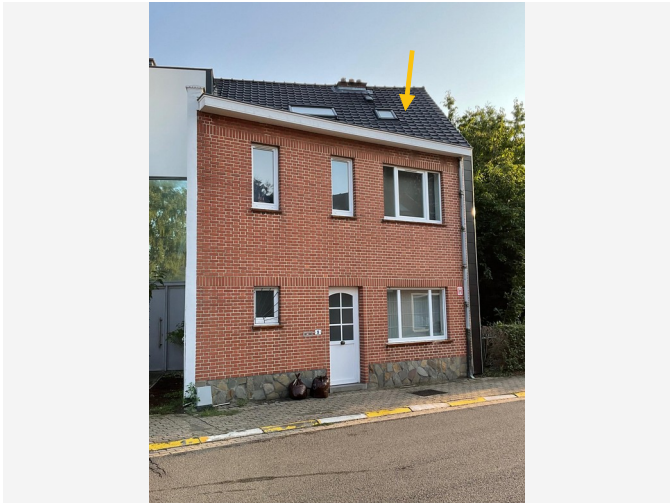
Tijdens de inspectie is op basis van bewijs documenten aangetoond dat het dak in 2022 is vervangen en dus niet-asbestverdacht.

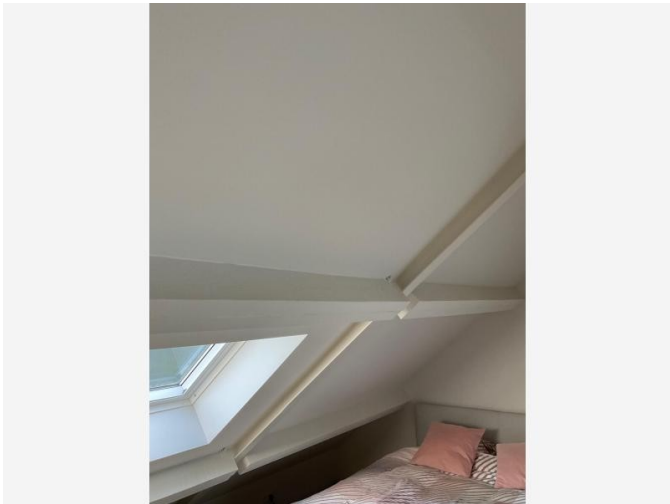
## Fiche 5: Plafonds en muren bedekt met gyproc platen (niet-asbestverdacht)

De plafonds en muren werden afgewerkt met niet-asbestverdachte voorzetpanelen die inspectie van de bedekte structuur (opbouw, pleisterwerk) verhinderen.

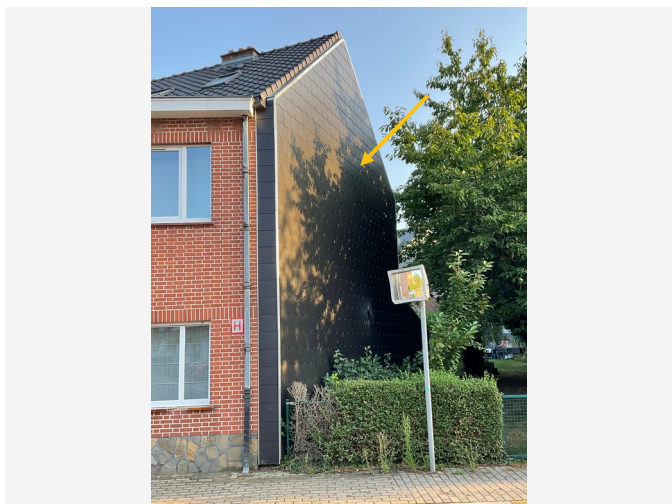
Tijdens de inspectie is op basis van een factuur aangetoond dat de gevelleien in 2024 zijn geplaatst en dus niet-asbestverdacht zijn.

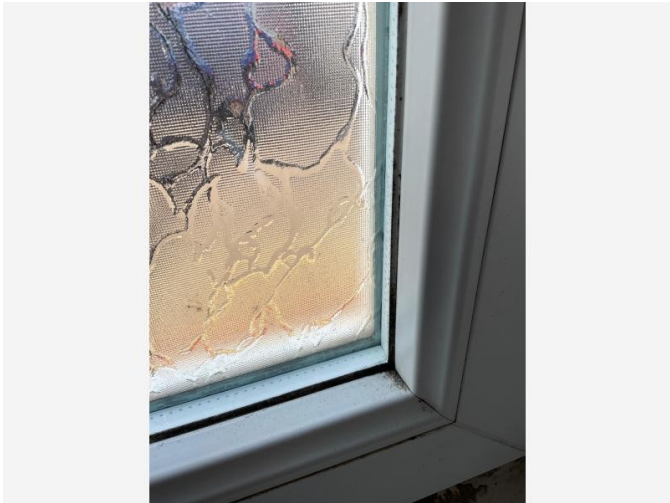
De kit aan de ramen is niet asbestverdacht.
