# Asbestinventarisatetest

Leonardo da Vincilaan 22, 2650 Edegem  
Gemeenschappelijke delen

Attestnummer : 20231121-000029.000

Uitgegeven op : 21.11.2023

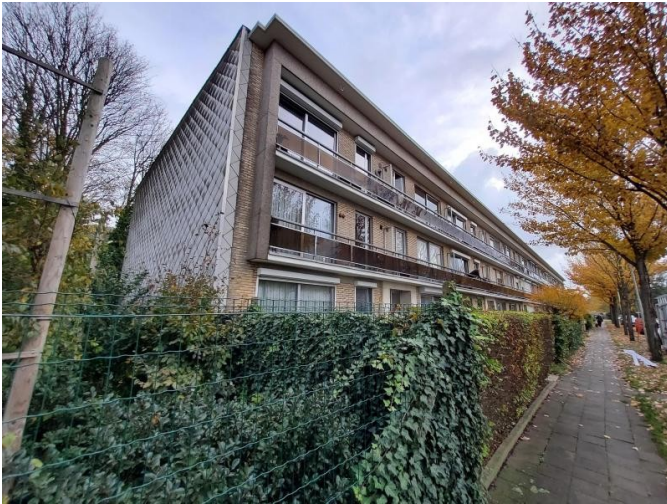
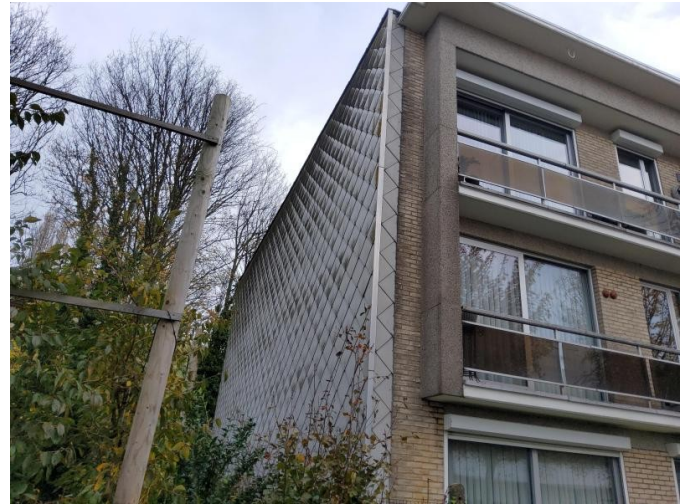
Het asbestmateriaal valt onder de mijlpaal van 2034.

Verwijderen

- Eenvoudige handelingen: mag via doe-het-zelf of door werknemer(s) met opleidingsattest eenvoudige handelingen  
De leien kunnen in het geheel gedemonteerd worden.

| Eindbeoordeling materiaalrisico | Zeer laag materiaalrisico en/of zeer lage kans op vezelvrijgave |

| Toestand van het materiaal | Onbeschadigd, niet verweerd |

| Beschrijving | Leien |

- Verwijder dit asbestmateriaal zo snel mogelijk. Volg de toestand goed op.
- Hemelwater dat afspoelt van asbestcement daken of gevels kan asbestdeeltjes bevatten. Gebruik het enkel voor gesloten circuits (bv. spoelen toiletten). Reinig na het vervangen van het dak of de gevel de dakgoten en regenwaterput of -ton om asbesthoudend sediment of slib te verwijderen

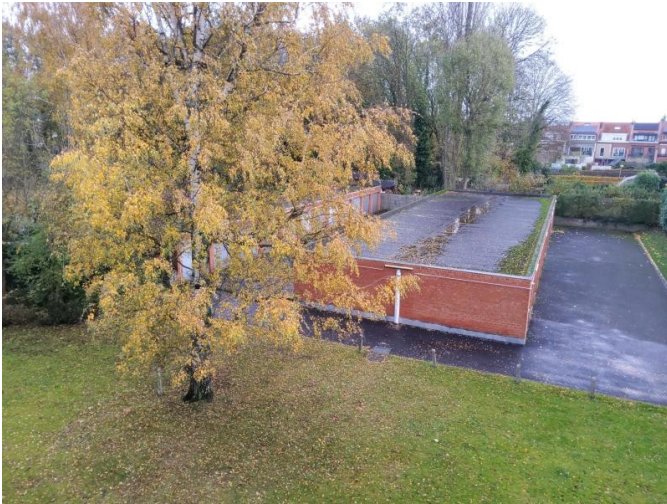
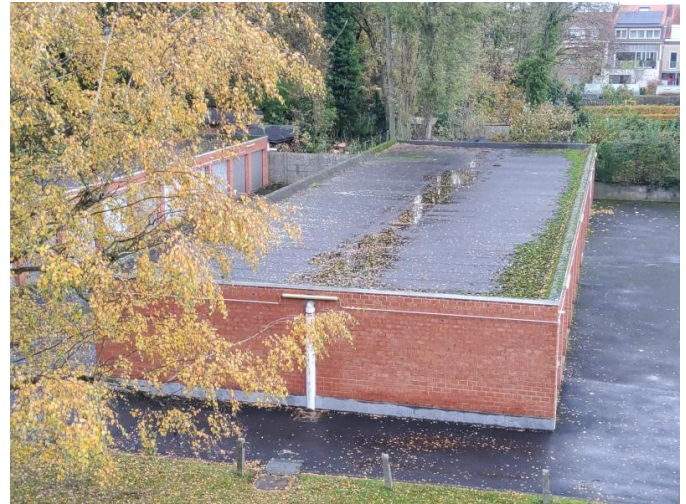
Het asbestmateriaal valt onder de mijlpaal van 2040.

Zorgvuldig beheren

- Eenvoudige handelingen: enkel door erkend asbestverwijderaar  
Indien de roofing asbesthoudend zou zijn, is de kans op het vrijkomen van vezels in de lucht reëel bij het demonteren van de roofing.

| Eindbeoordeling materiaalrisico | Zeer laag materiaalrisico en/of zeer lage kans op vezelvrijgave |

| Toestand van het materiaal | Onbeschadigd, niet verweerd |

| Beschrijving | Roofing |

- Zorg voor een veilig beheer. Vermijd het beschadigen van het asbestmateriaal. Controleer de toestand jaarlijks op wijzigingen.
- Hemelwater dat afspoelt van asbestcement daken of gevels kan asbestdeeltjes bevatten. Gebruik het enkel voor gesloten circuits (bv. spoelen toiletten). Reinig na het vervangen van het dak of de gevel de dakgoten en regenwaterput of -ton om asbesthoudend sediment of slib te verwijderen
- Voer bijkomende staalname(s) uit.

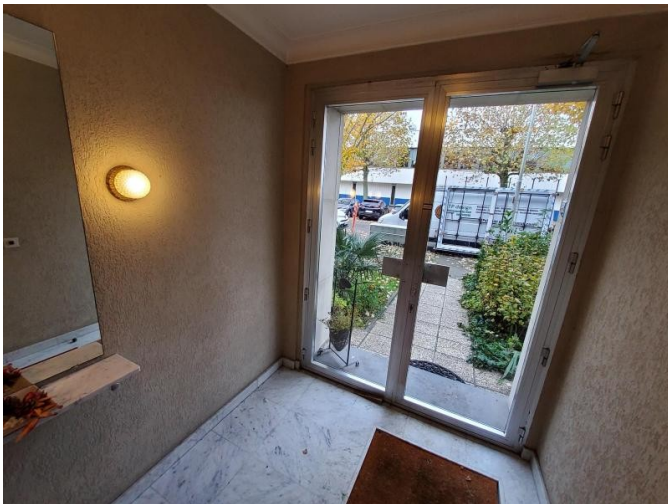
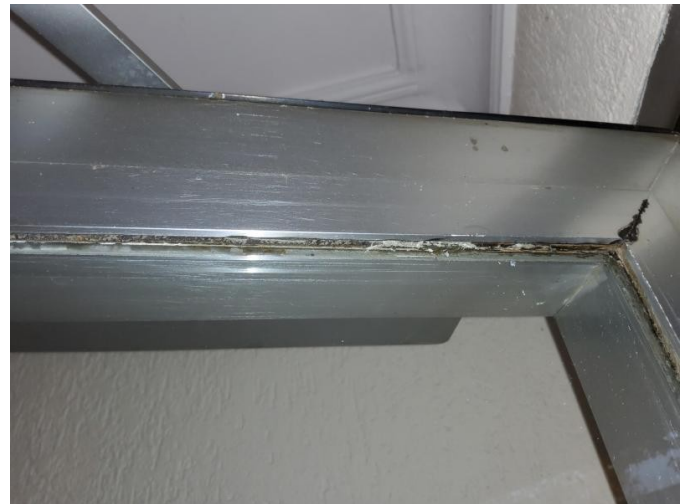
Het asbestmateriaal valt onder de mijlpaal van 2040.

Zorgvuldig beheren

- Eenvoudige handelingen: mag via doe-het-zelf of door werknemer(s) met opleidingsattest eenvoudige handelingen  
De deuren kunnen in hun geheel gedemonteerd worden.

| Eindbeoordeling materiaalisico | Zeer laag materiaalisico en/of zeer lage kans op vezelvrijgave |

| Toestand van het materiaal | Licht beschadigd, licht verweerd. Intact materiaal type Pical – asbestboard of categorie III 'gebondenheid' |

| # | Type | Referentie | Resultaat |
|---|---|---|---|
| 3.1 | Puntmonster | E-23-064537/02 | Chrysotiel |

| Beschrijving | Mastiek inkomdeuren |

- Zorg voor een veilig beheer. Vermijd het beschadigen van het asbestmateriaal. Controleer de toestand jaarlijks op wijzigingen.

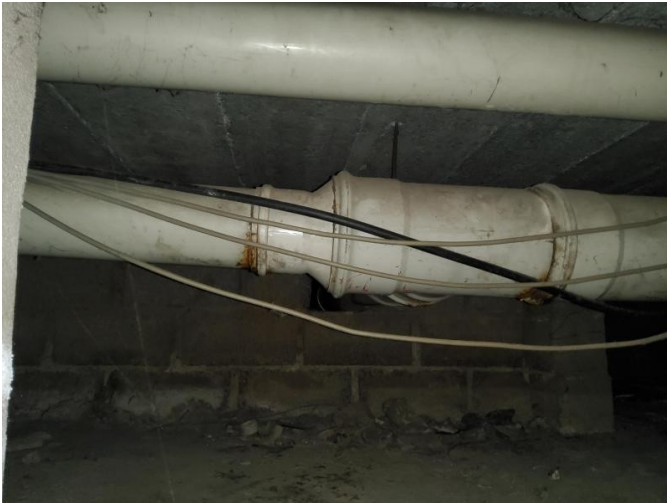
**Reden:** Er is geen volledige risicobeoordeling mogelijk

**Uitleg van de asbestdeskundige:** De nuttige hoogte in de kruipruimte is lager dan 1,60 m.

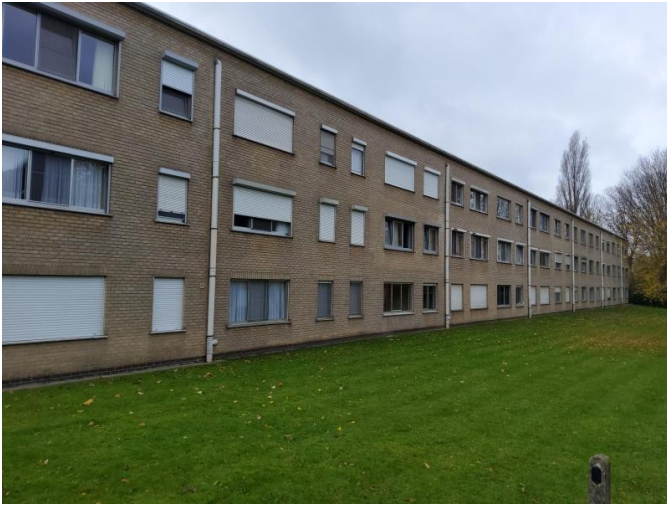
**Reden:** Het te onderzoeken materiaal situeert zich hoger dan 3,50 m te rekenen vanaf een veilige ondergrond

**Uitleg van de asbestdeskundige:** Het plat dak van het hoofdgebouw bevindt zich hoger dan 3,50 m vanaf de vast grond. De vaste grond is de enige plaats om een ladder te plaatsen voor toegang tot het plat dak.

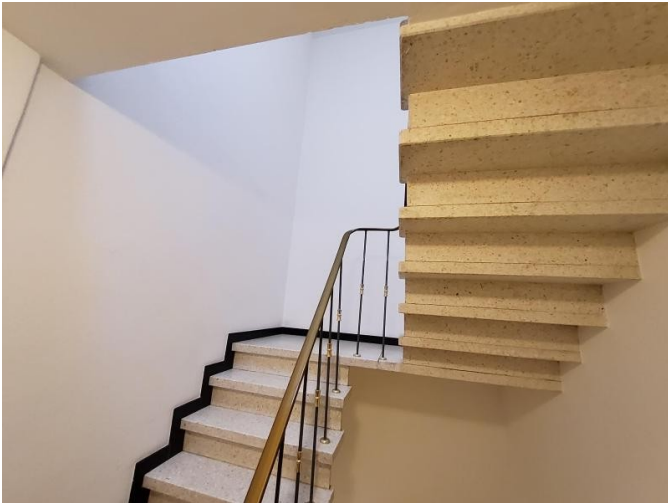
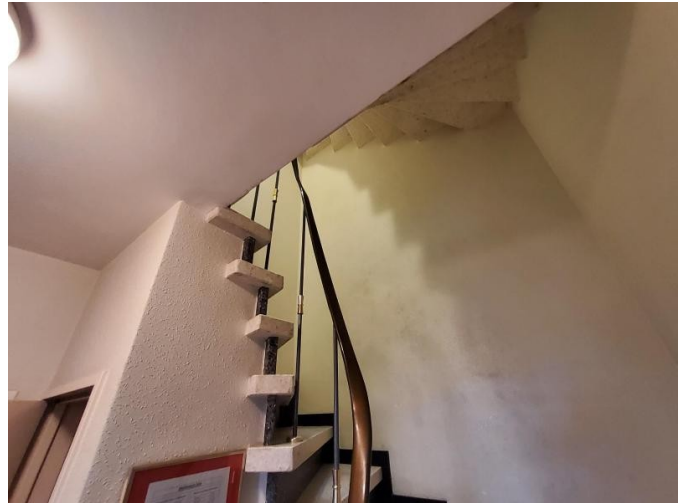
Geen asbest

| # | Type | Referentie | Resultaat |
|---|---|---|---|
| 6.1 | Mengmonster | E-23-064537/01 | Geen asbest |

| Beschrijving | Pleisterwerk |
