# Asbestinventarisatetest

Brusselbaan 19/2.0, 1600 Sint-Pieters-Leeuw

Attestnummer : 20250821-000056.000

Uitgegeven op : 21.08.2025

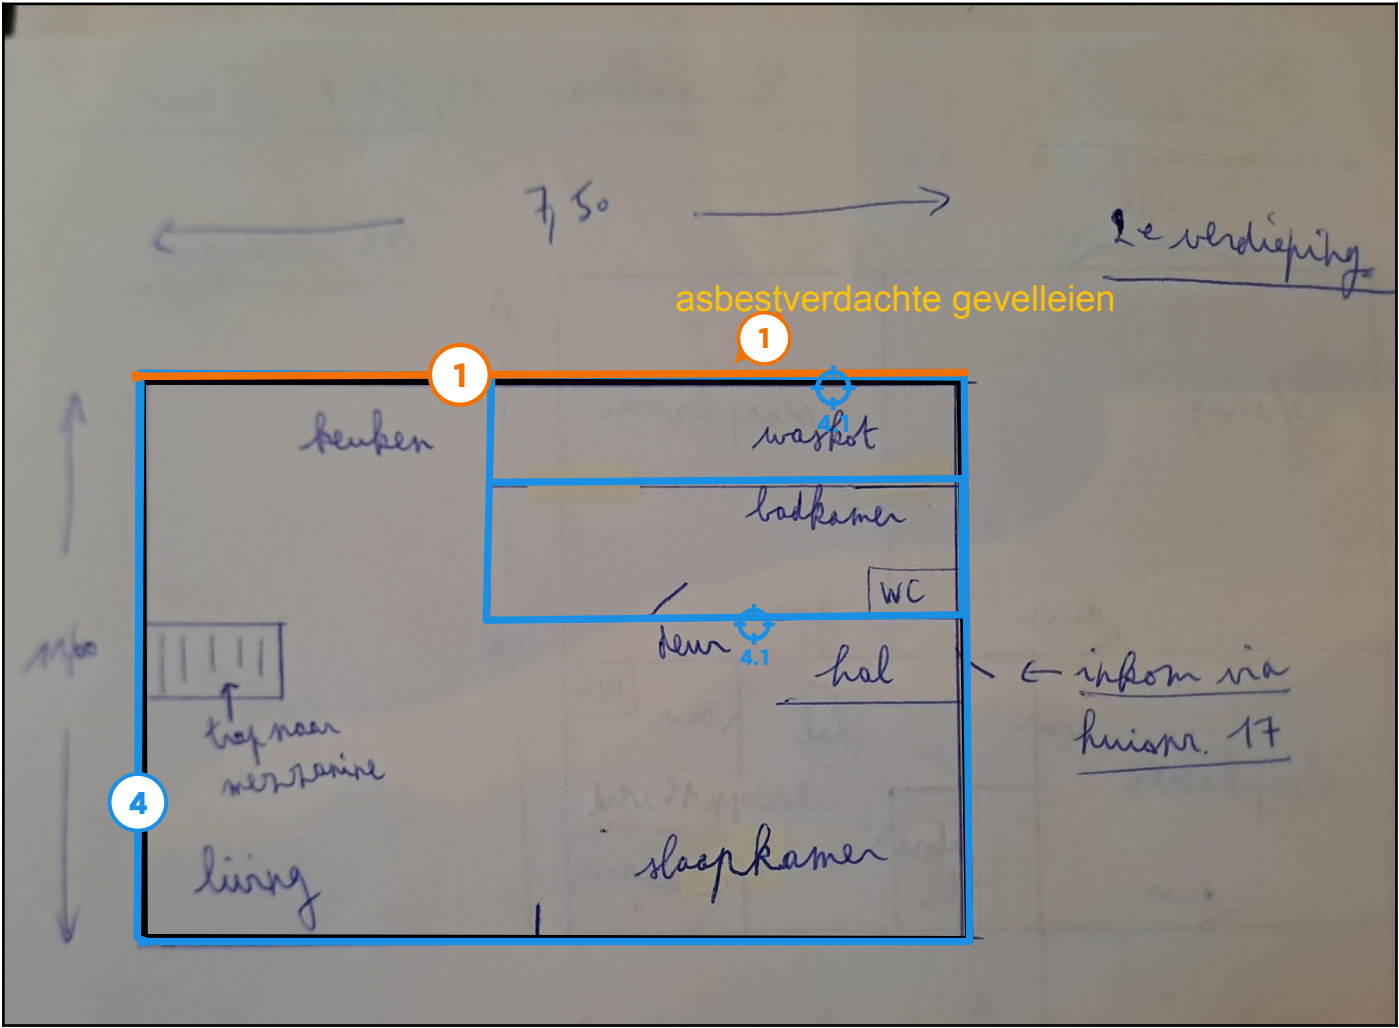
# Plan 1.1: 2e verdieping

| Beschrijving | Type | Actie |
|---|---|---|
| 1. asbestverdachte leien | Asbestmateriaal | Verwijderen |
| 4. mengstaal pleisterwerk | Geen asbest | - |

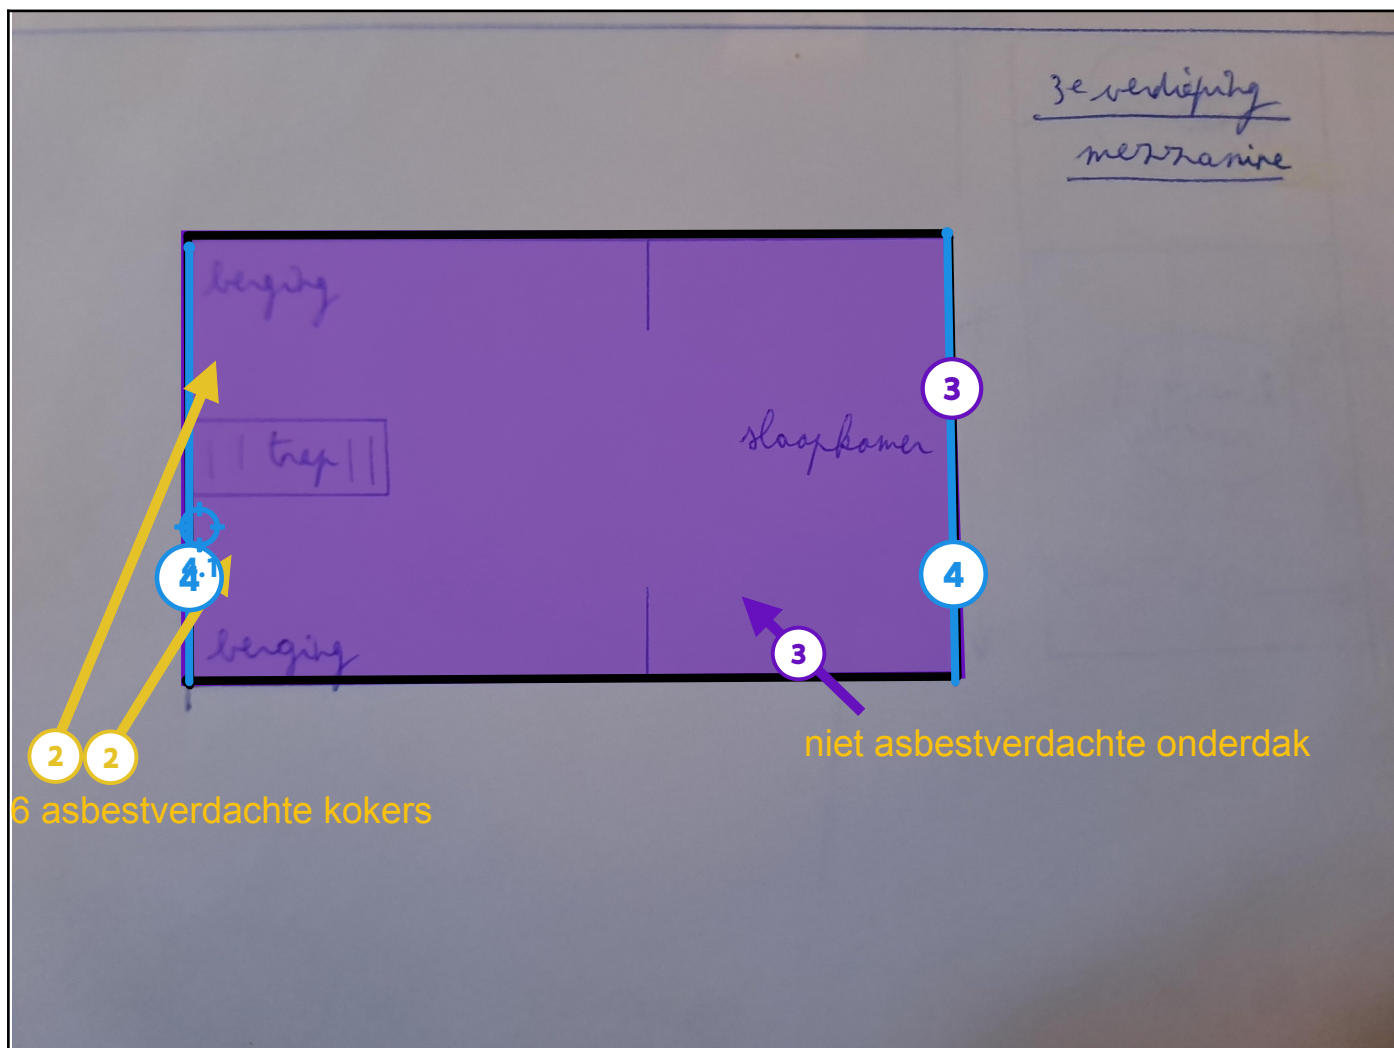
## Plan 1.2: 3e verdieping

| Beschrijving | Type | Actie |
|---|---|---|
| 2. asbestverdachte kokers | Asbestmateriaal | Zorgvuldig beheren |
| 3. onderdak | Advies | - |
| 4. mengstaal pleisterwerk | Geen asbest | - |

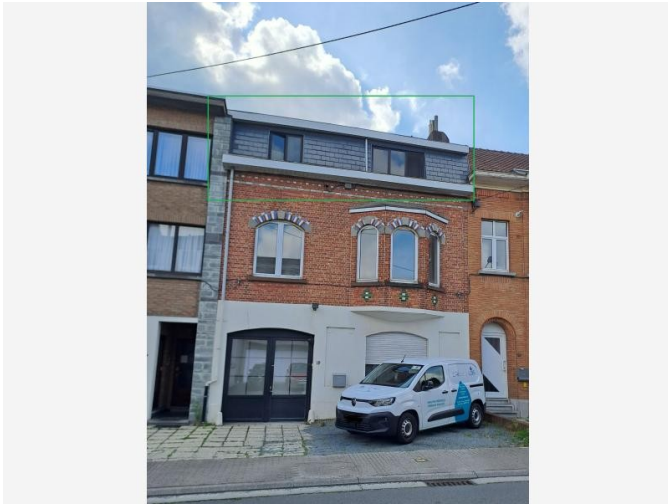
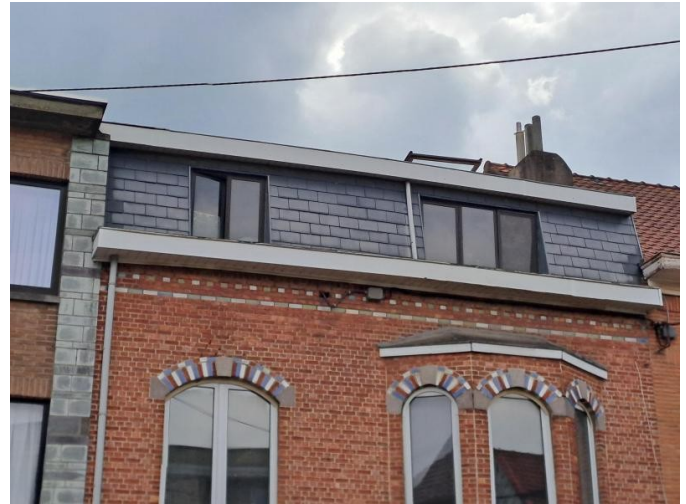
Het asbestmateriaal valt onder de mijlpaal van 2034.

| Eindbeoordeling materiaalrisico | Laag materiaalrisico en/of verlaagde kans op vezelvrijgave |

| Asbestsoort (vezeltype) | Crocidoliet aanwezig |
| Toestand van het materiaal | Licht beschadigd, licht verweerd. Intact calciumsilicaatmateriaal of categorie III 'gebondenheid' |

| Beschrijving | asbestverdachte leien |
| Opmerking | Asbestverdachte leien aan voorgevel. |

Verwijderen

- Verwijder dit asbestmateriaal zo snel mogelijk. Volg de toestand goed op.
- Hemelwater dat afspoelt van asbestcement daken of gevels kan asbestdeeltjes bevatten. Gebruik het enkel voor gesloten circuits (bv. spoelen toiletten). Reinig na het vervangen van het dak of de gevel de dakgoten en regenwaterput of -ton om asbesthoudend sediment of slib te verwijderen

- Eenvoudige handelingen: mag via doe-het-zelf of door werknemer(s) met opleidingsattest eenvoudige handelingen  
Deze verwijdermethode valt onder de vorm van eenvoudige handelingen conform de VLAREM en de codex Welzijn op het werk. De toestand moet echter ongewijzigd blijven tijdens het verwijderen. Alle maatregelen opgenomen in de wetgeving moeten strikt nageleefd worden.

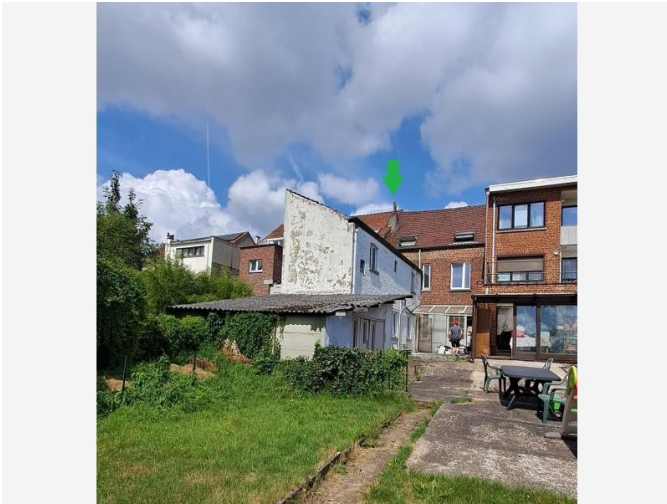
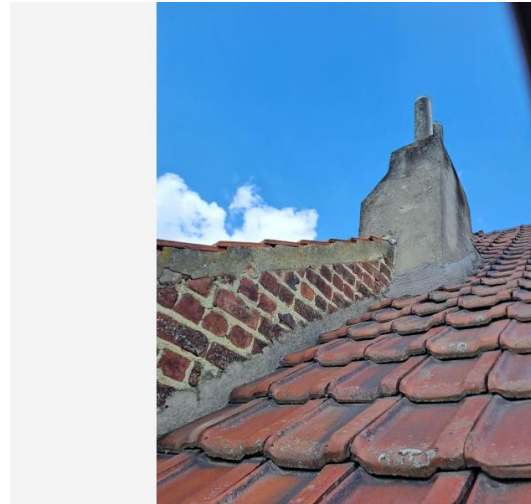
Het asbestmateriaal valt onder de mijlpaal van 2040.

| Eindbeoordeling materiaalrisico | Laag materiaalrisico en/of verlaagde kans op vezelvrijgave |

| Asbestsoort (vezeltype) | Crocidoliet aanwezig |
| Toestand van het materiaal | Licht beschadigd, licht verweerd. Intact calciumsilicaatmateriaal of categorie III 'gebondenheid' |

| Beschrijving | asbestverdachte kokers |
| Opmerking | Asbestverdachte kokers op de hellende daken vooraan en achteraan. |

Zorgvuldig beheren

- Verwijder dit asbestmateriaal zo snel mogelijk. Volg de toestand goed op.

- Eenvoudige handelingen: mag via doe-het-zelf of door werknemer(s) met opleidingsattest eenvoudige handelingen  
Deze verwijdermethode valt onder de vorm van eenvoudige handelingen conform de VLAREM en de codex Welzijn op het werk. De toestand moet echter ongewijzigd blijven tijdens het verwijderen. Alle maatregelen opgenomen in de wetgeving moeten strikt nageleefd worden.

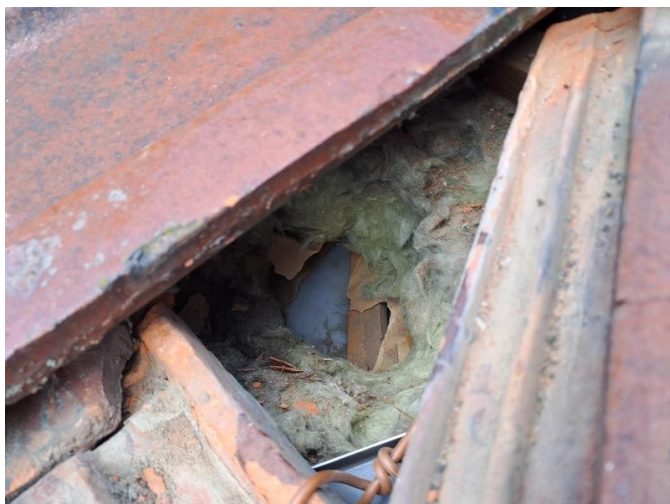
Vrije foto

Het onderdak bestaat uit niet asbestverdacht materiaal. Zie foto's.

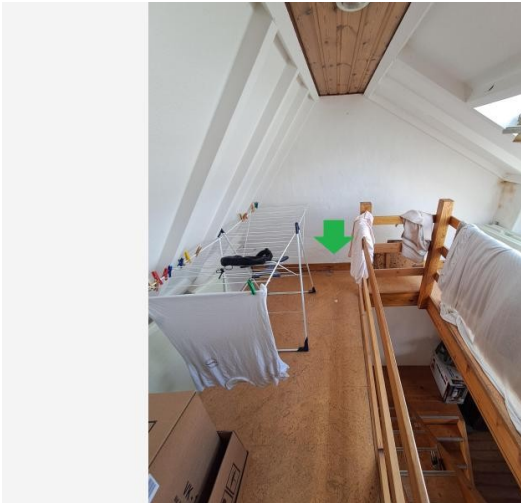
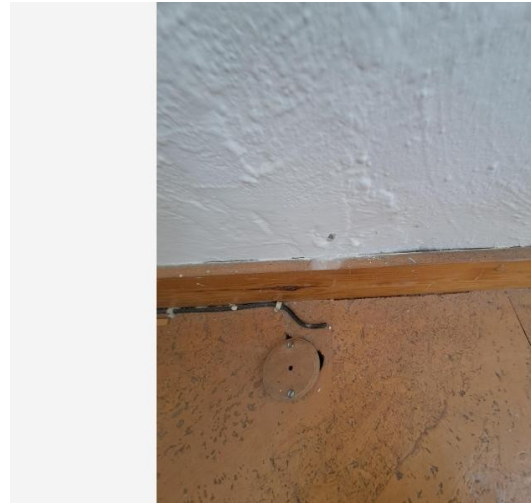
## Fiche 4: mengstaal pleisterwerk

Geen asbest

| # | Type | Referentie | Resultaat |
|---|---|---|---|
| 4.1 | Mengmonster | 250725 1 sn01 | Geen asbest |

| Opmerking | Plafonds bestaan uit hout en kunststof ; geen staalname mogelijk.<br><br>Leidingisolatie kelder in het analyserapport gaat niet over deze wooneenheid. |
