# Asbestinventarisatetest

Brusselbaan 19/0.0, 1600 Sint-Pieters-Leeuw

Attestnummer : 20250821-000037.000

Uitgegeven op : 21.08.2025

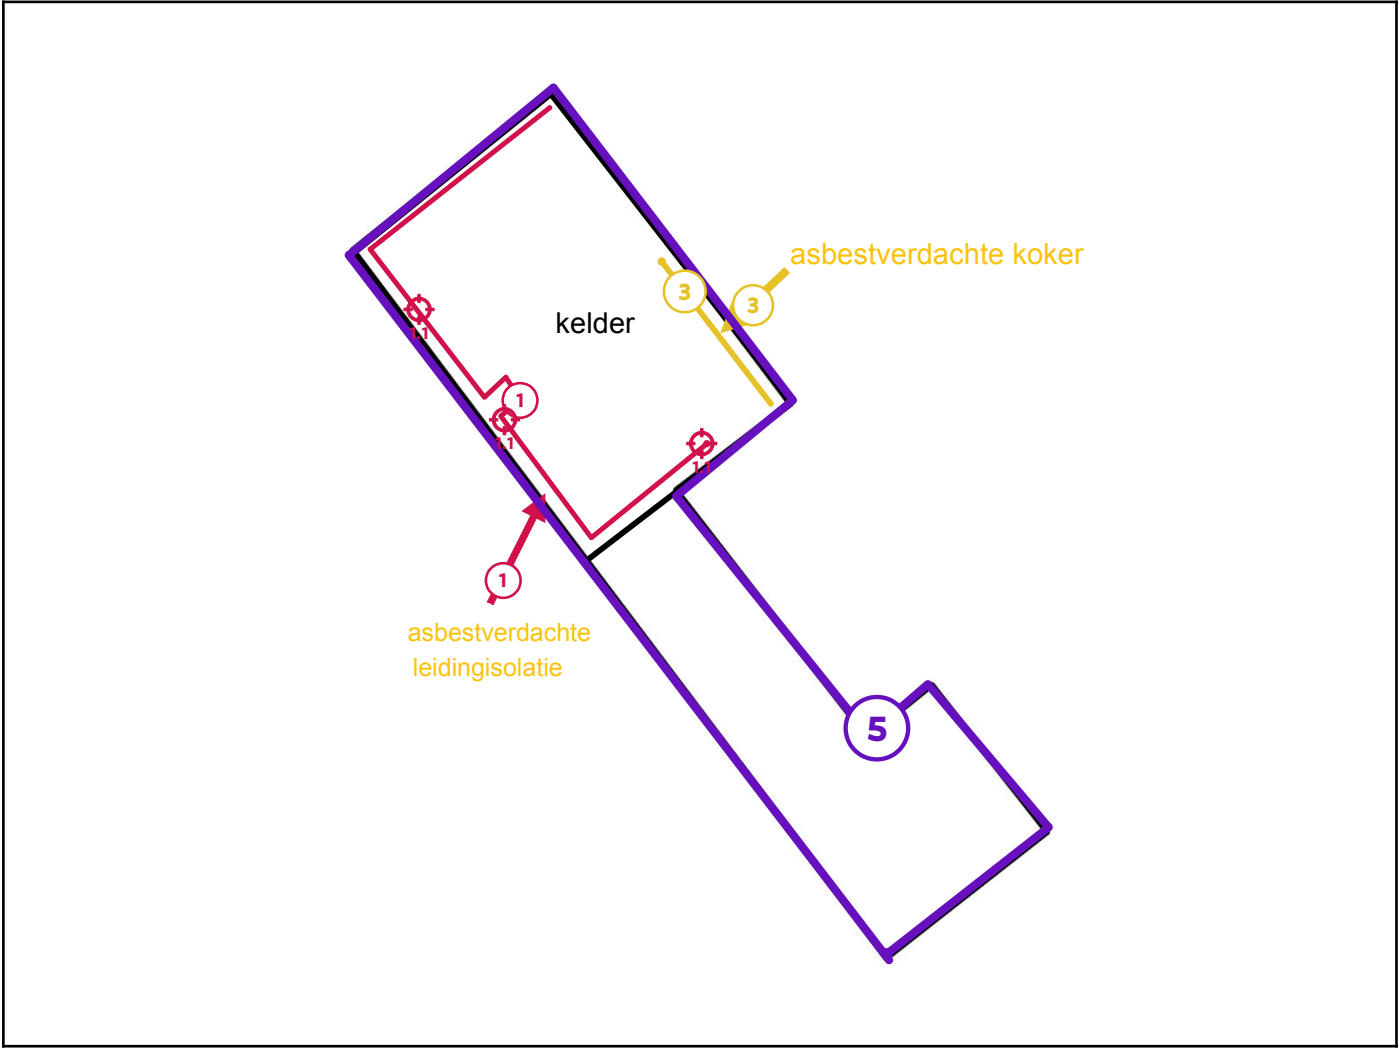
# Plan 1.1: Hoofdgebouw kelder

| Beschrijving | Type | Actie |
|---|---|---|
| 1. mengstaal leidingisolatie | Asbestmateriaal | Dringend verwijderen |
| 3. asbestverdachte koker in kelder | Asbestmateriaal | Zorgvuldig beheren |
| 5. waterafvoerleidingen | Beperking | - |

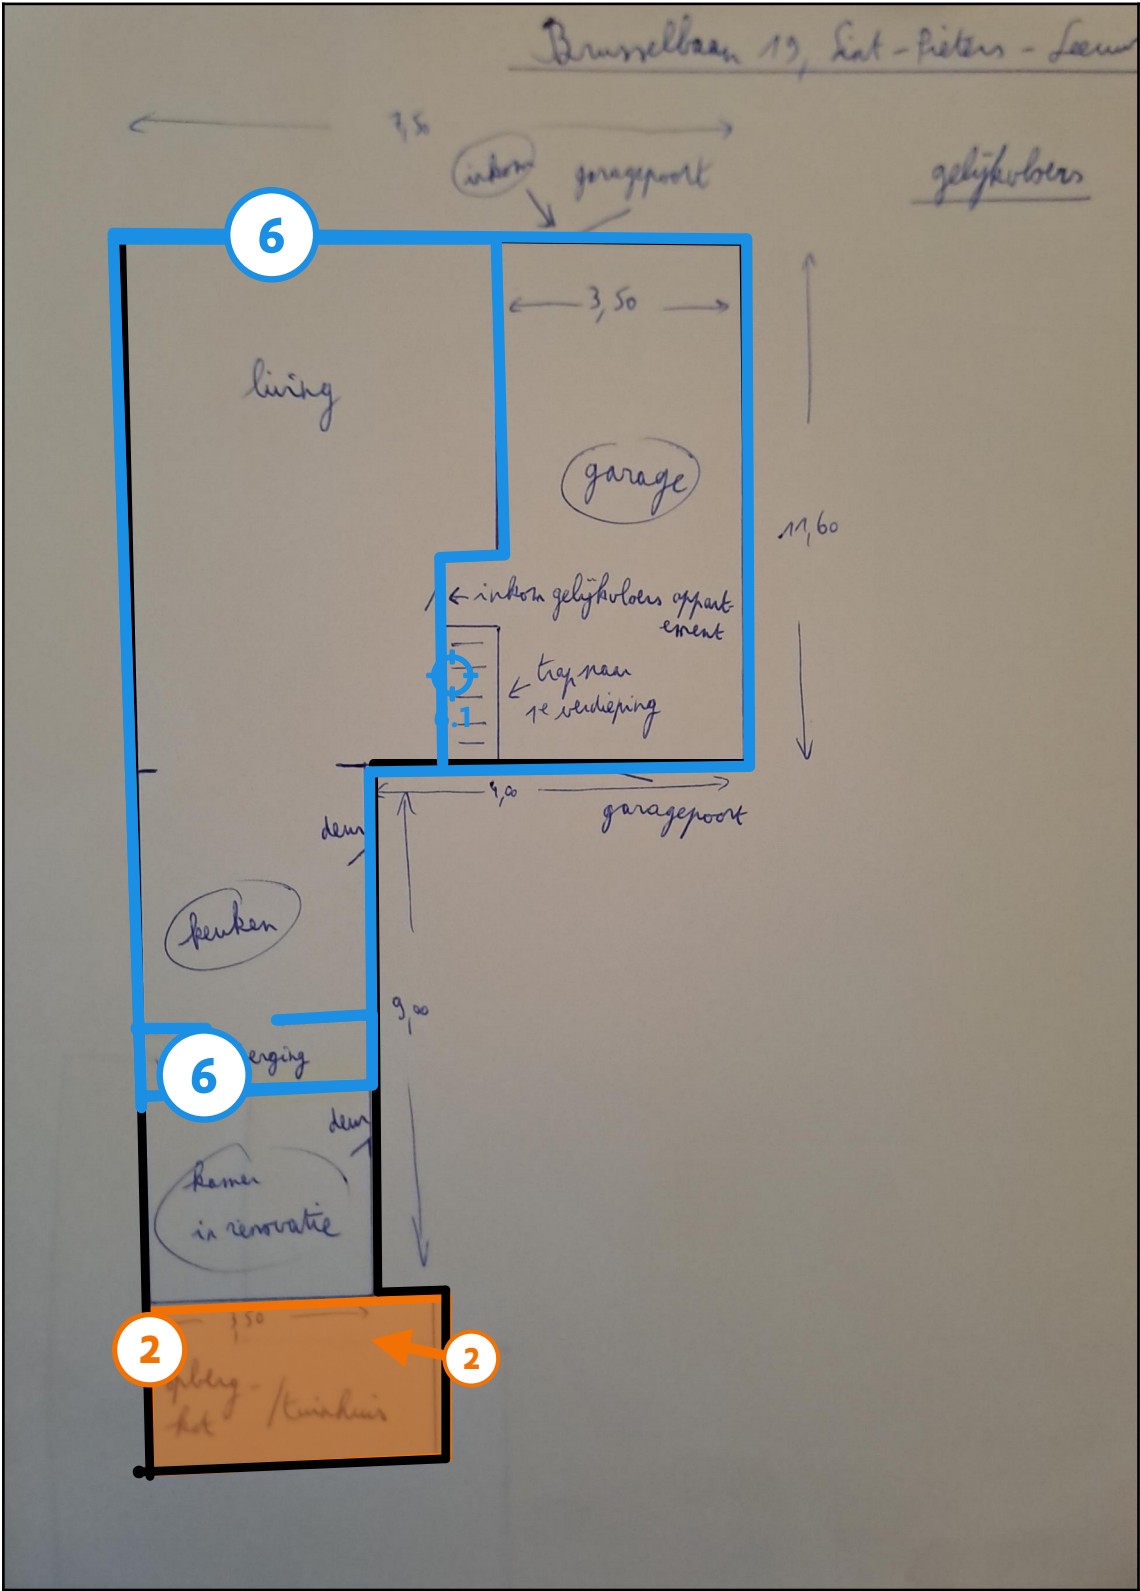
Plan 1.2: gelijkvloers

| 2. Asbestverdachte golfplaten | Asbestmateriaal | <a href="#">Verwijderen</a> |
| 6. mengstaal pleisterwerk | Geen asbest | - |

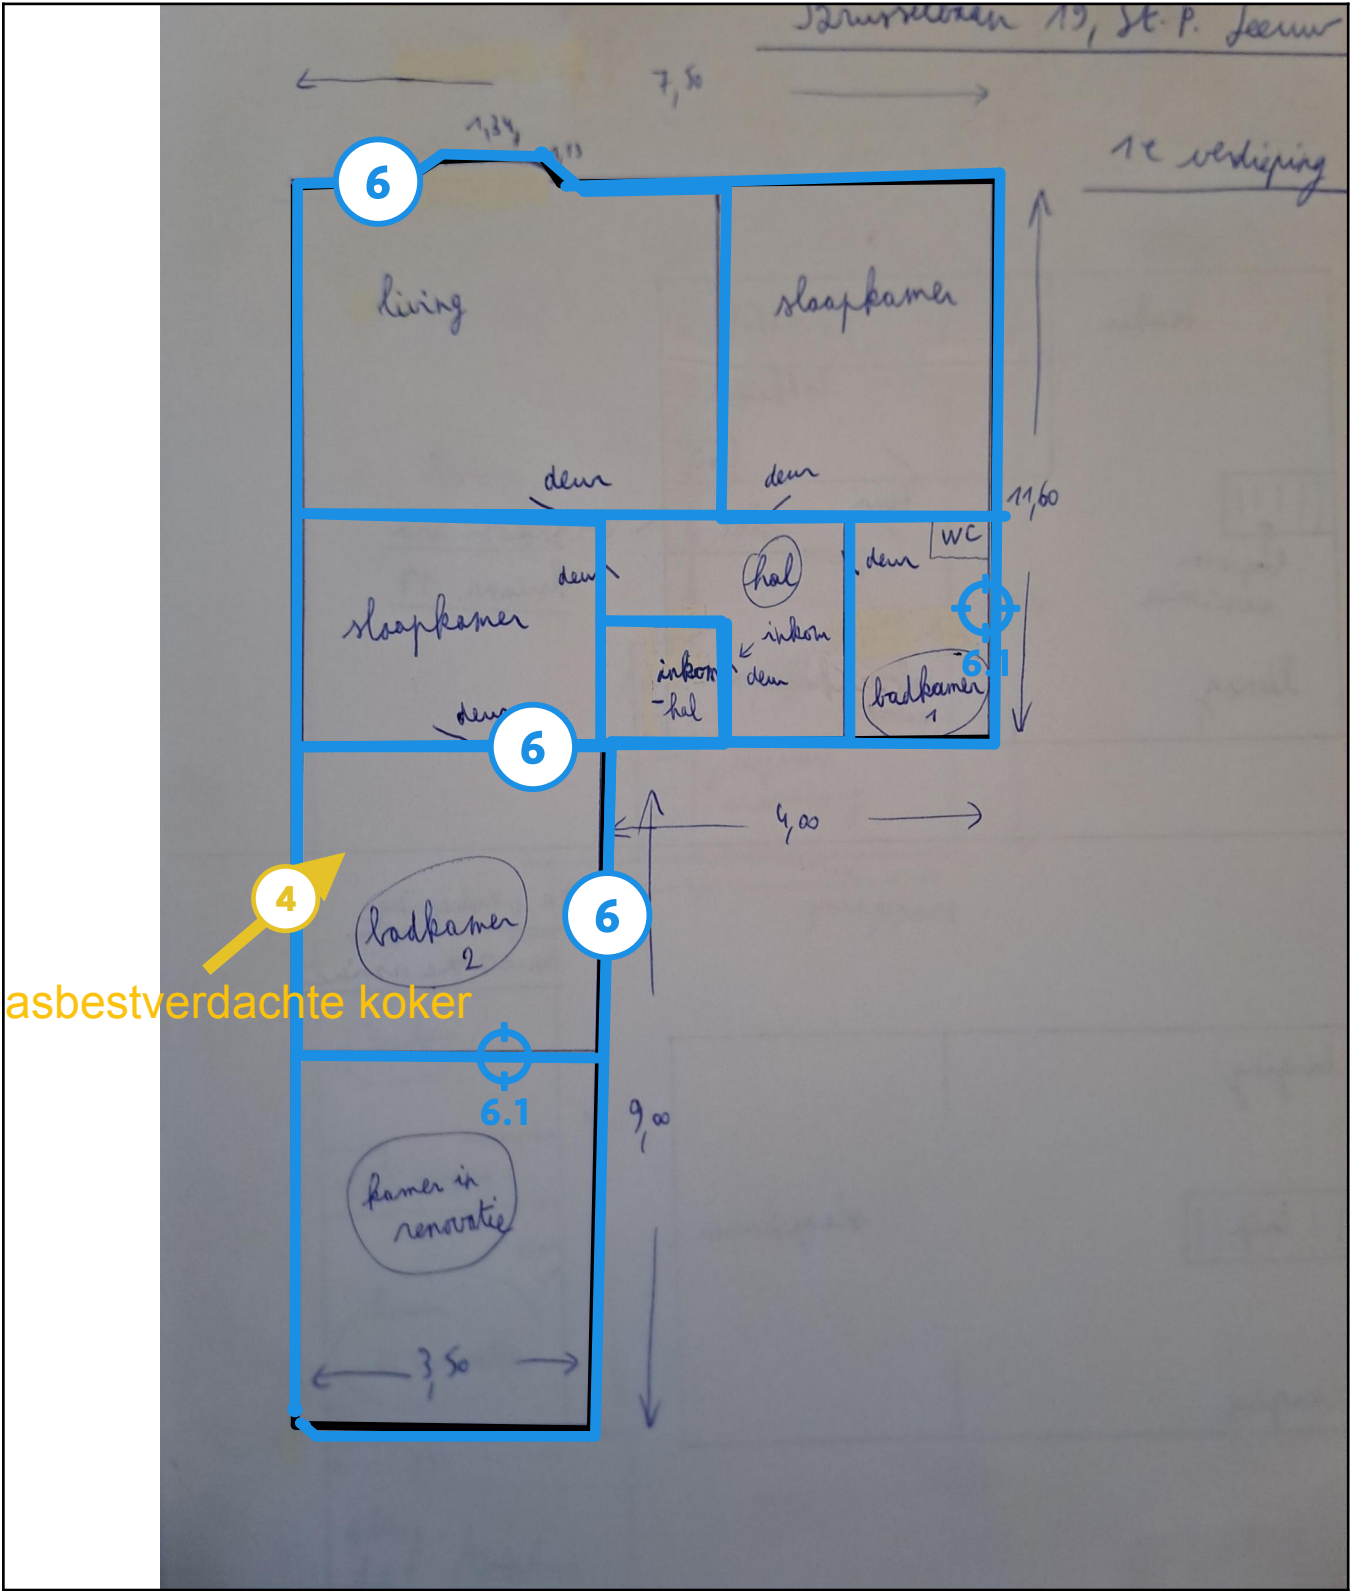
Plan 1.3: 1e verdieping

| 4. asbestverdachte koker | Asbestmateriaal | Zorgvuldig beheren |
| 6. mengstaal pleisterwerk | Geen asbest | - |

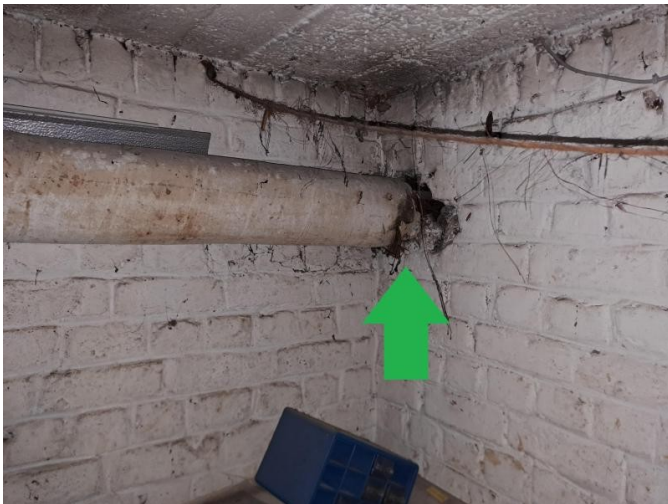
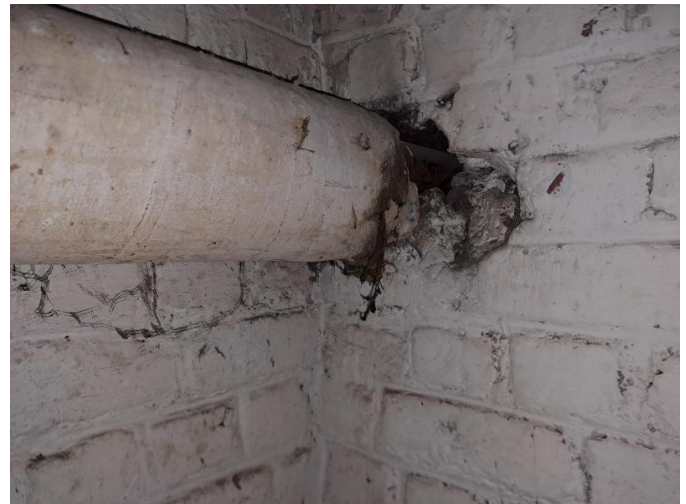
Het asbestmateriaal valt onder de mijlpaal van 2034.

**Dringend verwijderen**

| Eindbeoordeling materiaalisico | Hoog materiaalisico en/of hoge kans op vezelvrijgave |

| Gebondenheid | Categorie 2: niet-hechtgebonden met matrix |
| Asbestsoort (vezeltype) | Amfibool aanwezig, uitgezonderd crocidoliet |
| Asbestconcentratie | Laag (< 50%) |
| Afschermingsgraad van het gehele materiaal | Geheel of deels (ook) vrij aan de binnenlucht |
| Toestand van het materiaal | Matig beschadigd, matig verweerd |

| # | Type | Referentie | Resultaat |
|---|---|---|---|
| 1.1 | Mengmonster | 250725 1 sn02 | Chrysotiel, Amosiet |

| Beschrijving | mengstaal leidingisolatie |

- Scherm in afwachting van verwijdering het asbestmateriaal af van luchtstromingen en verstoring: bijvoorbeeld door het te verpakken, te fixeren, af te dekken, signalisatie - afbakening aan te brengen, ...
- Verwijder dit asbestmateriaal zo snel mogelijk. Volg de toestand goed op.

- Hermetische zone (erkend asbestverwijderaar)  
Deze verwijdermethode valt onder de vorm van hermetische zone conform de VLAREM en de codex Welzijn op het werk . Het verwijderen van deze toepassing vormt dankzij de gesloten binnenruimte een groot risico op het inademen van asbestvezels. Alle maatregelen opgenomen in de wetgeving moeten strikt nageleefd worden.

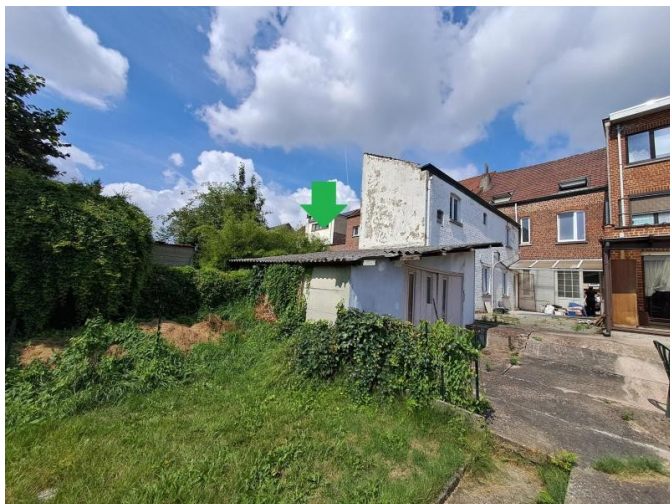
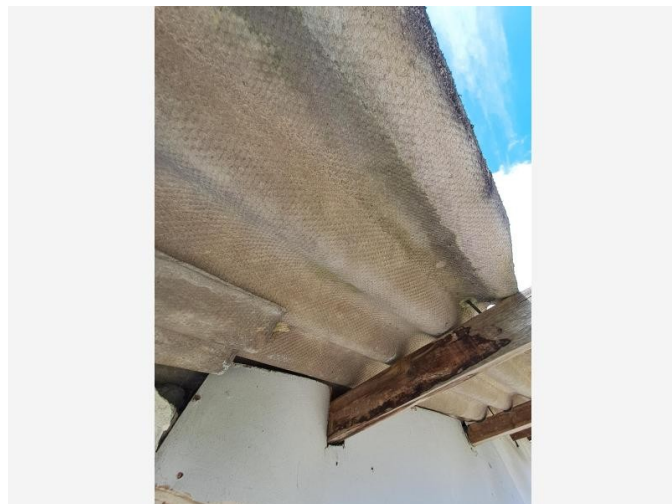
Het asbestmateriaal valt onder de mijlpaal van 2034.

Verwijderen

| Eindbeoordeling materiaalrisico | Laag materiaalrisico en/of verlaagde kans op vezelvrijgave |

| Gebondenheid | Categorie 1: hechtgebonden in oorsprong |
| Asbestsoort (vezeltype) | Crocidoliet aanwezig |
| Toestand van het materiaal | Licht beschadigd, licht verweerd. Intact calciumsilicaatmateriaal of categorie III 'gebondenheid' |

| Beschrijving | Asbestverdachte golfplaten |
| Opmerking | Asbestverdachte golfplaten boven opbergkot achteraan op het gelijkvloers. |

- Verwijder dit asbestmateriaal zo snel mogelijk. Volg de toestand goed op.
- Hemelwater dat afspoelt van asbestcement daken of gevels kan asbestdeeltjes bevatten. Gebruik het enkel voor gesloten circuits (bv. spoelen toiletten). Reinig na het vervangen van het dak of de gevel de dakgoten en regenwaterput of -ton om asbesthoudend sediment of slib te verwijderen

- Eenvoudige handelingen: mag via doe-het-zelf of door werknemer(s) met opleidingsattest eenvoudige handelingen  
Deze verwijdermethode valt onder de vorm van eenvoudige handelingen conform de VLAREM en de codex Welzijn op het werk . De toestand moet echter ongewijzigd blijven tijdens het verwijderen. Alle maatregelen opgenomen in de wetgeving moeten strikt nageleefd worden.

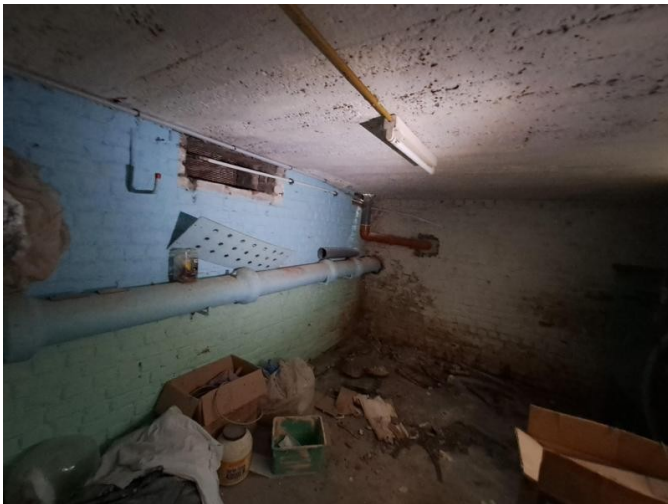
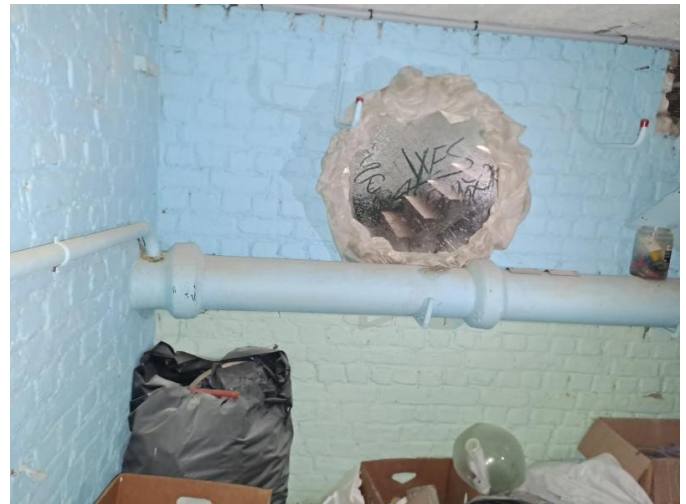
Het asbestmateriaal valt onder de mijlpaal van 2040.

Zorgvuldig beheren

| Eindbeoordeling materiaalisico | Zeer laag materiaalisico en/of zeer lage kans op vezelvrijgave |
| Opmerking | Koker werd overschilderd. |

| Toestand van het materiaal | Onbeschadigd, niet verweerd |

| Beschrijving | asbestverdachte koker in kelder |
| Opmerking | asbestverdachte koker in kelder |

- Zorg voor een veilig beheer. Vermijd het beschadigen van het asbestmateriaal. Controleer de toestand jaarlijks op wijzigingen.
- Zorg voor een veilig beheer en verwijder dit asbestmateriaal wanneer het bij werken eenvoudig bereikbaar wordt. Controleer de toestand jaarlijks op wijzigingen.

- Eenvoudige handelingen: enkel door erkend asbestverwijderaar  
Deze verwijdermethode valt onder de vorm van eenvoudige handelingen 'enkel door erkend asbestverwijderaar' conform de VLAREM en de codex Welzijn op het werk . De toepassing kan immers niet worden verwijderd 'zonder wijziging van de toestand'. Alle maatregelen opgenomen in de wetgeving moeten strikt nageleefd worden.

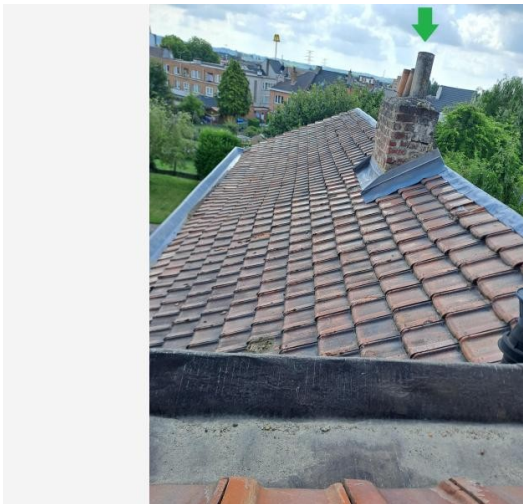
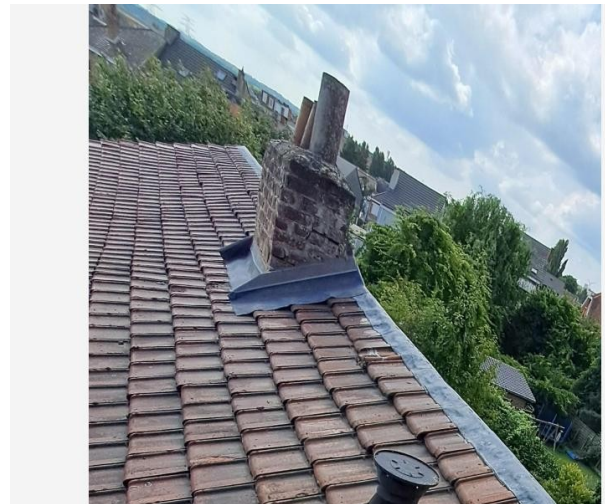
Het asbestmateriaal valt onder de mijlpaal van 2040.

Zorgvuldig beheren

| Eindbeoordeling materiaalisico | Laag materiaalisico en/of verlaagde kans op vezelvrijgave |

| Toestand van het materiaal | Licht beschadigd, licht verweerd. Intact calciumsilicaatmateriaal of categorie III 'gebondenheid' |

| Beschrijving | asbestverdachte koker |
| Opmerking | Asbestverdachte koker op het hellend dak achteraan. |

- Verwijder dit asbestmateriaal zo snel mogelijk. Volg de toestand goed op.

- Eenvoudige handelingen: mag via doe-het-zelf of door werknemer(s) met opleidingsattest eenvoudige handelingen  
Deze verwijdermethode valt onder de vorm van eenvoudige handelingen conform de VLAREM en de codex Welzijn op het werk. De toestand moet echter ongewijzigd blijven tijdens het verwijderen. Alle maatregelen opgenomen in de wetgeving moeten strikt nageleefd worden.

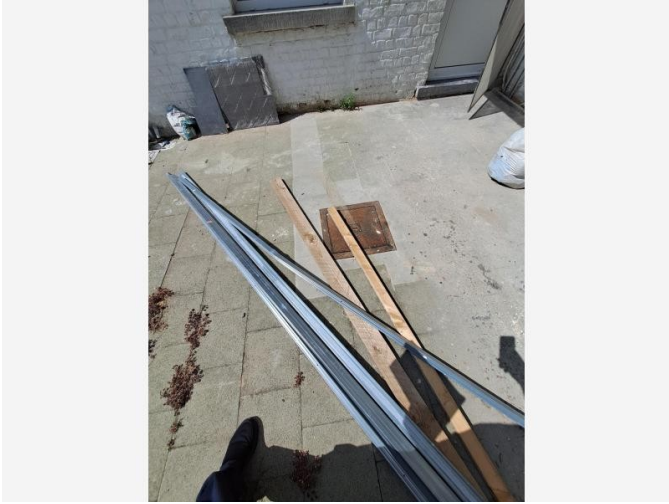
*Situeringsfoto*

**Reden:** Het onderzoek kan niet uitgevoerd worden binnen de bepalingen van de Welzijnswet

**Uitleg van de asbestdeskundige:** De waterafvoerleidingen zijn visueel niet volledig zichtbaar.

In de koker is er wel een afvoerbuys zichtbaar dat bestaat uit asbestverdacht materiaal.

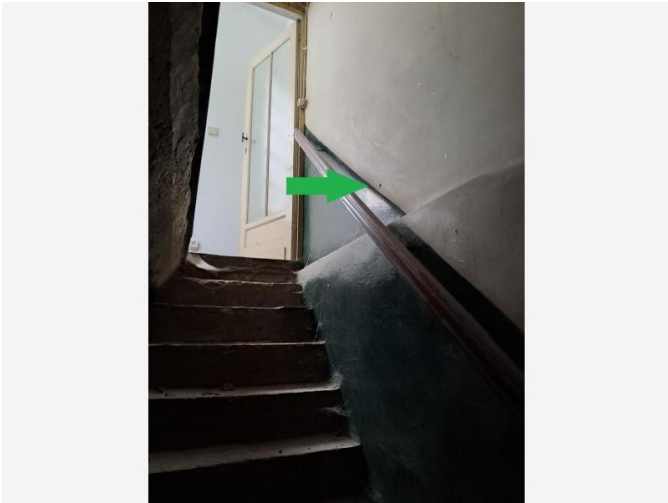
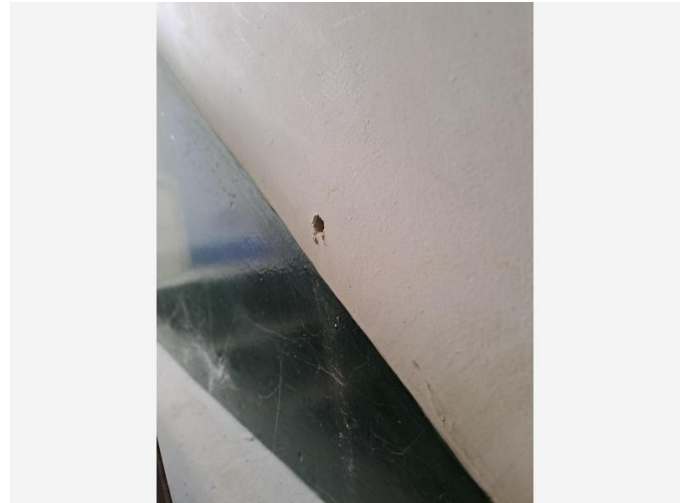
## Fiche 6: mengstaal pleisterwerk

Geen asbest

| # | Type | Referentie | Resultaat |
|---|---|---|---|
| 6.1 | Mengmonster | 250725 1 sn01 | Geen asbest |

| Opmerking | <p>Plafonds bestaan uit gyproc ; geen staalname mogelijk.</p> <p>In de kelder bestaat het plafond uit beton en in de "kamer in constructie" achteraan op het gelijkvloers bestaat deze uit kunststof.</p> |
